Caractéristiques principales

Type d'ouvrage : **Pont**
 Type de visite : **Visite initiale**
 IG de la visite : **3**
 Localisation :
 Voie : **Voie SNCF**
 Identifiant : **PRA 74**
 Gestionnaire :
 Commune 1 : **Peypin**
 Canton :
 Date de la visite préc. :
 Structure : **Voute**
 Matériau : **Maçonnerie**
 Ouverture : **3.93**

Conditions atmosphériques : **Ensoleillé**
 Température (°C) : **38.0**
 Der. précipitations :
 Date de la visite : **11/07/2022**

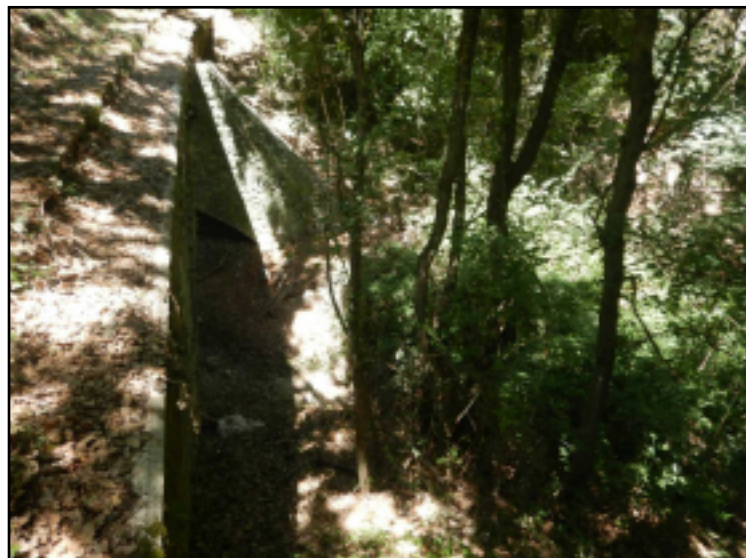
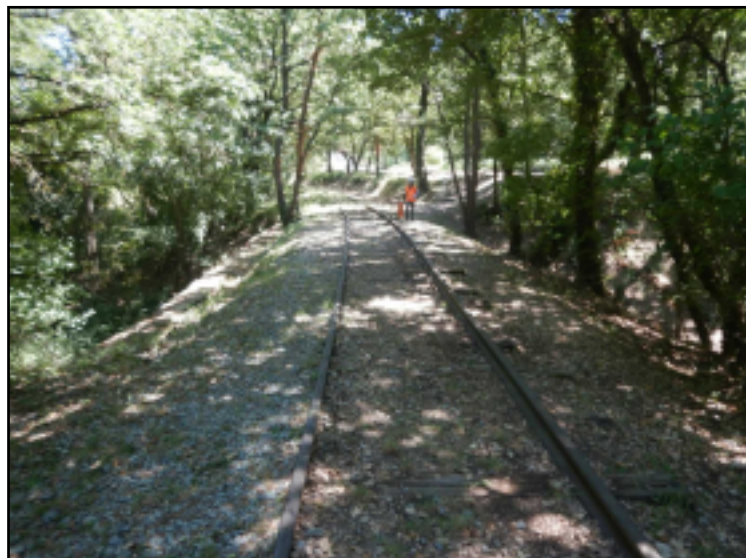
E -- 08/12/2022 17:44:39

Végétation importante, arbres

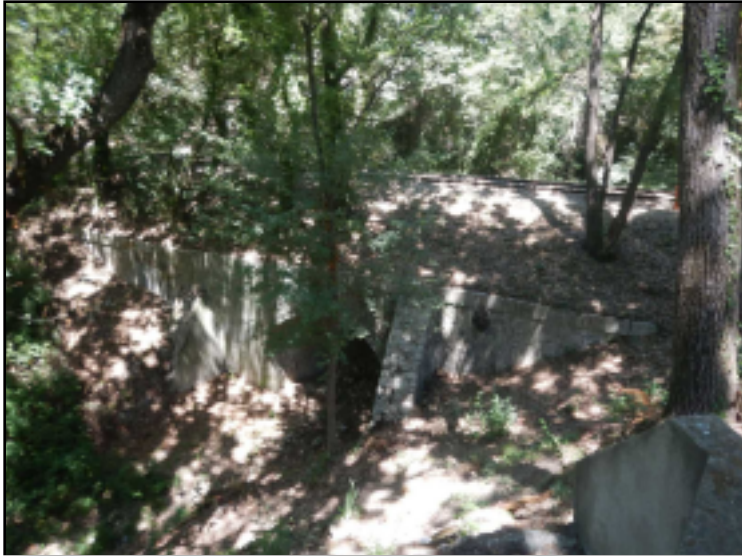
A -- 22/07/2022 15:12:23

4 arbres important sur ouvrage.

Presence d'arbres en superstructure

Il conviendra de supprimer ou couper les arbres au-dessus de l'ouvrage.

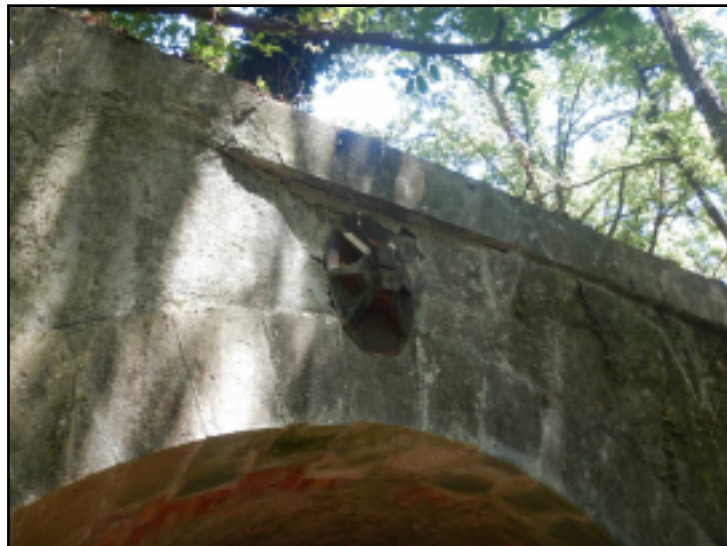
L -- 08/12/2022 17:59:22

Oxydation des têtes de tirants

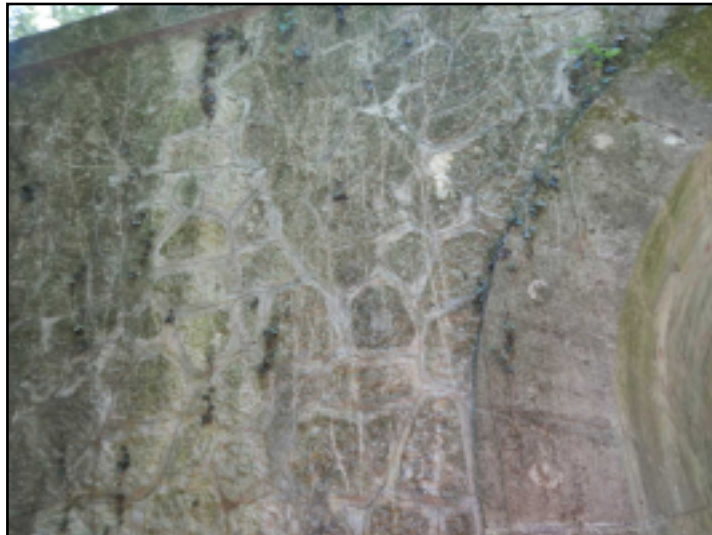
M -- 08/12/2022 18:02:30

Fissure biaise de 2,3cm d'ouverture sur mur en retour, face Nord coté La Bouilladisse

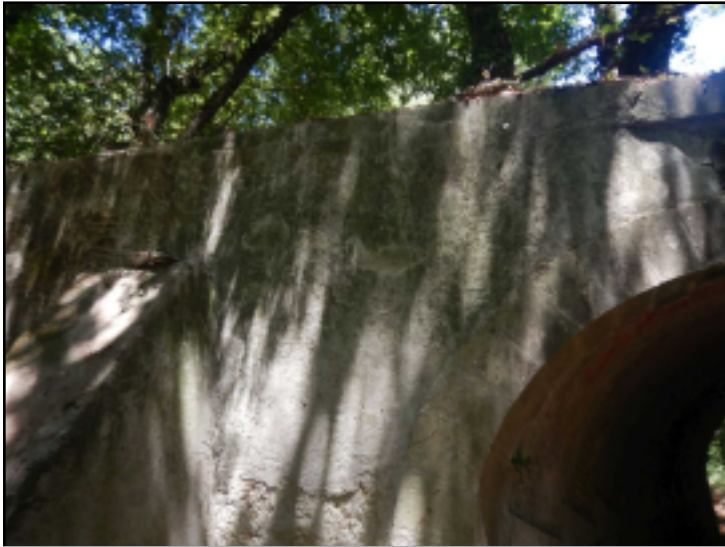
B -- 22/07/2022 15:26:14

Ragréage sur partie haute du mur en retour, face Sud côté Aix

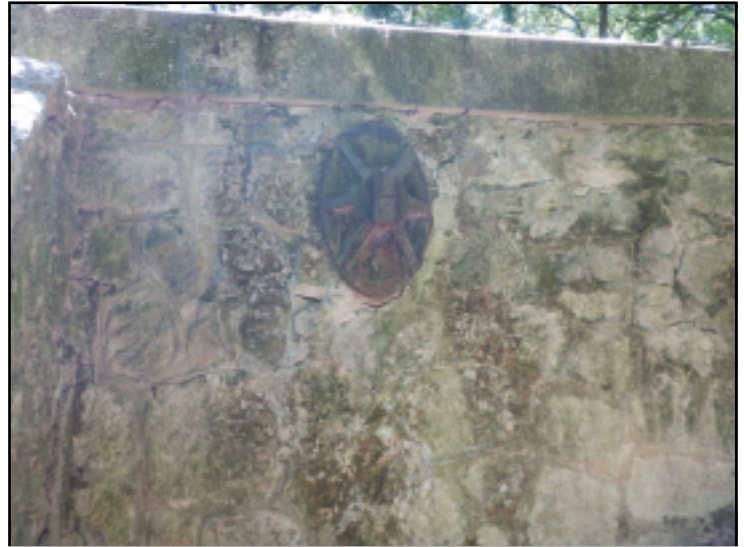
C -- 22/07/2022 15:31:39

Fissure biaise proche du tirant

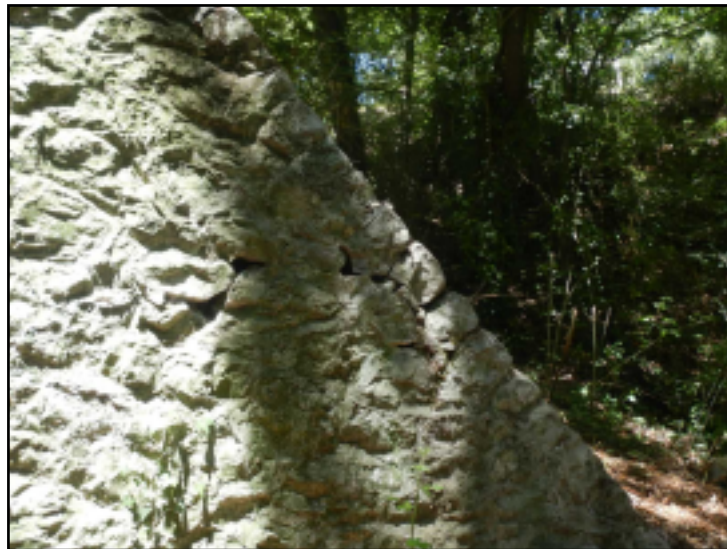
D -- 22/07/2022 15:35:24

Disjointement du mur de renfort face Nord, côté Aix.

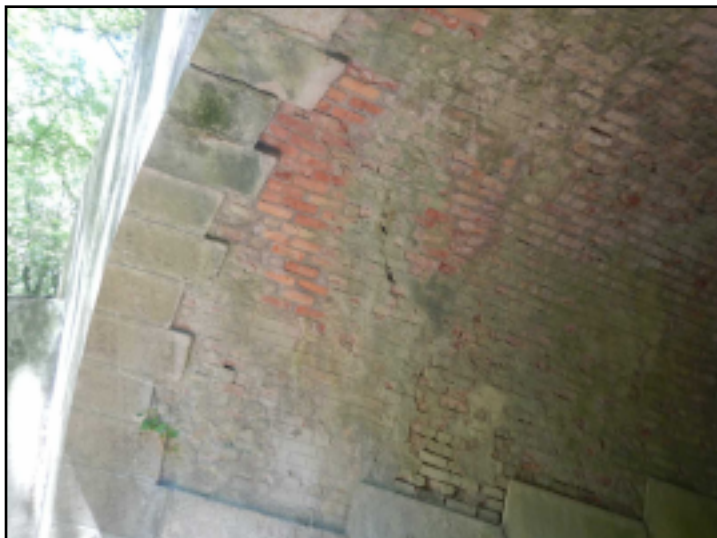
H -- 08/12/2022 17:52:59

Fracture verticale d'ouverture 3mm max avec plusieurs zones de disjointement dont une sur le bandeau.

Fracture biaise de 3mm maxi

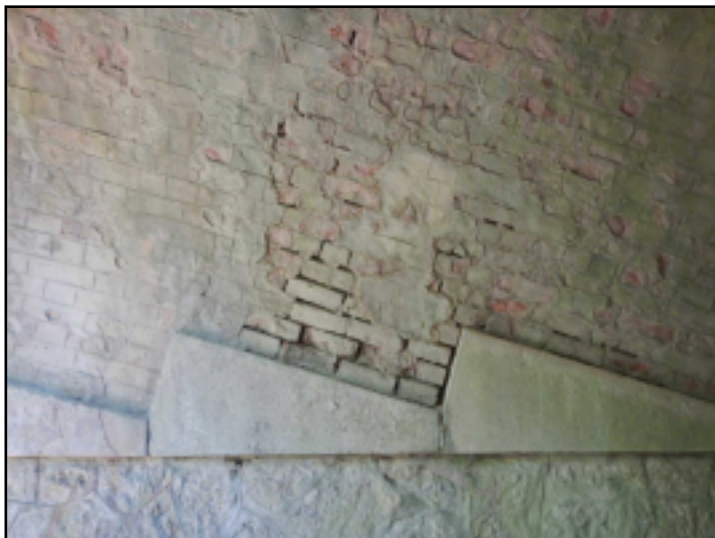
I -- 08/12/2022 17:53:38

Disjointoiement

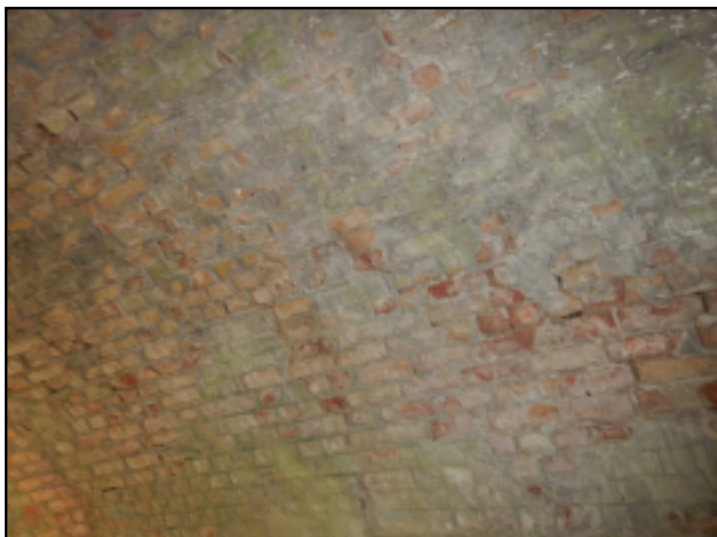
J -- 08/12/2022 17:54:15

Altération généralisée des briques

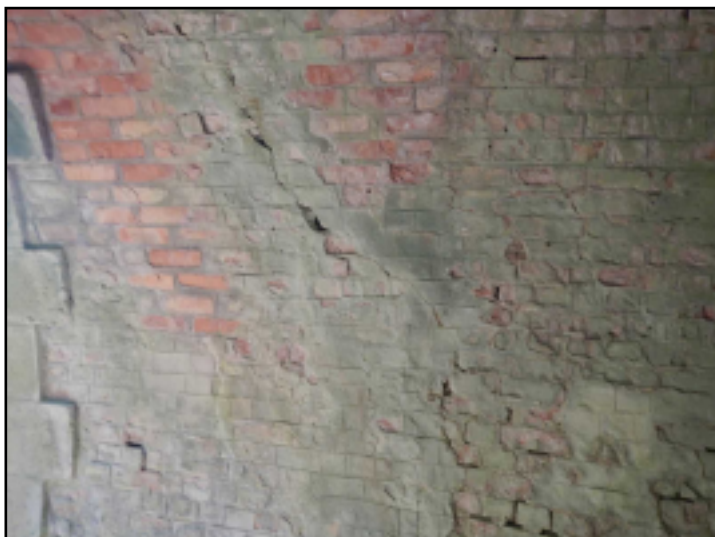
K -- 08/12/2022 17:55:26

Fracture biaise de 3mm maxi
