Mur 4 - 11/07/2022

Type d'ouvrage : **Mur**
Type de visite : **Visite initiale**
IG de la visite : **2S**
Localisation :
Voie : **Voie SNCF**
Identifiant : **Mur 4**
Gestionnaire :
Commune 1 :
Canton :
Date de la visite préc. :
Structure : **Mur en maçonnerie jointoyée**
Matériau : **Pierres jointoyées**

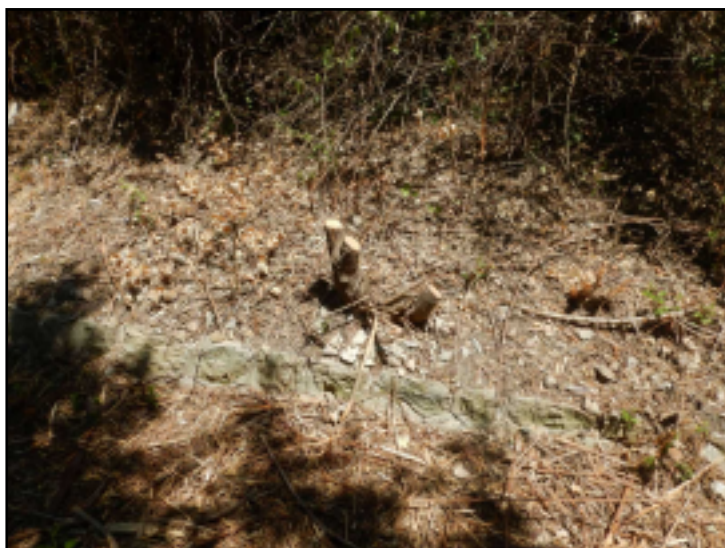
A -- 22/07/2022 15:46:25

Végétation	2 ■	Plusieurs souches d'arbre en tête avec végétation.
------------	---	--

Plusieurs souches d'arbre en tête avec végétation.

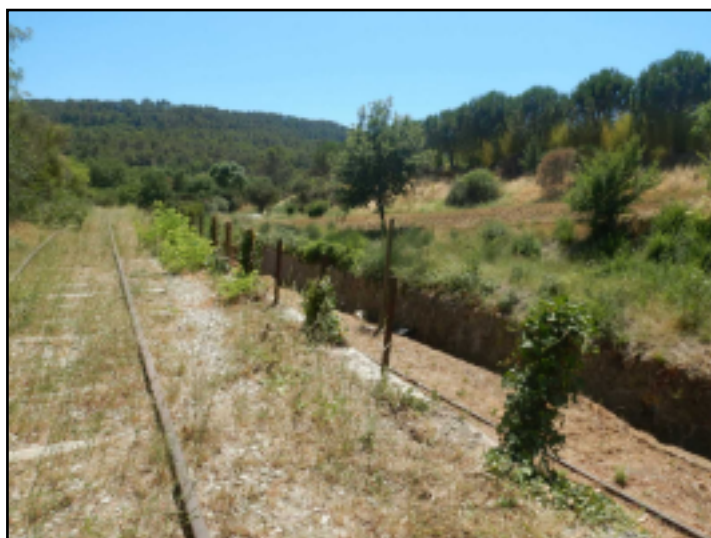
I -- 06/12/2022 14:49:56

Garde-corps tordu avec présence de végétation.

Oxydation généralisée, absence du grillage.

Absence de dispositif	2S ■	Absence du grillage.
-----------------------	---------------------------------------	----------------------

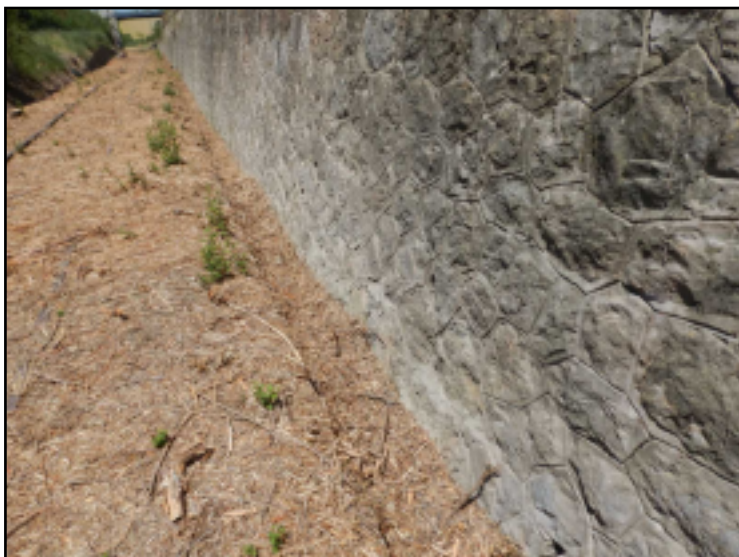
B -- 22/07/2022 15:50:11

Depots divers dans le caniveau en contrebas

Depots divers dans le caniveau

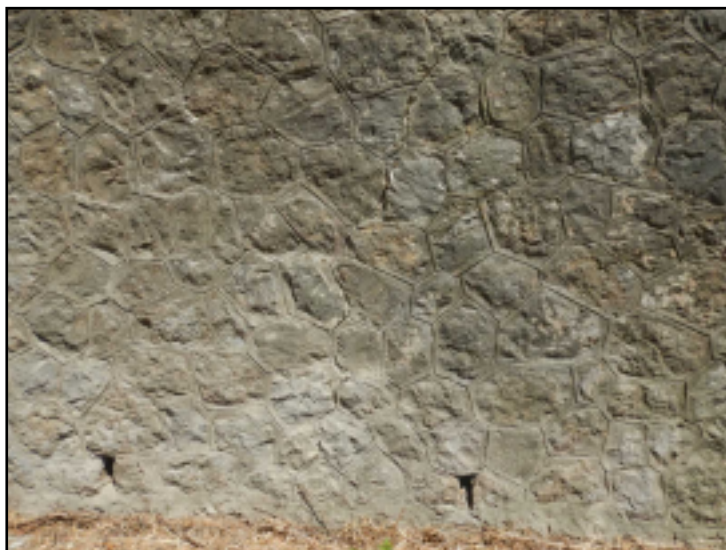
J -- 06/12/2022 14:52:10

Encombrement des barbicanes

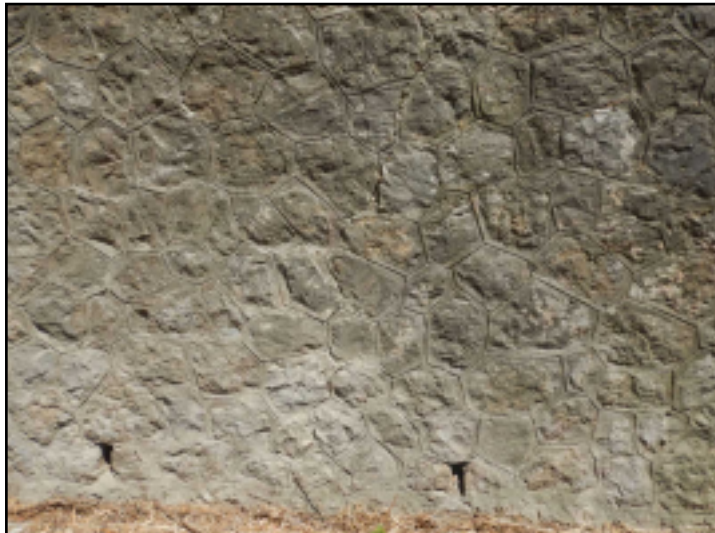
C -- 22/07/2022 15:52:13

Fracture ou fissure	2 ■	Fissure verticale d'ouverture 0,3mm max au PM63 et de 2mm au PM132. Fissure horizontale de 4m de long et 5mm d'ouverture au PM160.
---------------------	---	---

Fissure verticale d'ouverture 0,3mm max au PM63.

Le débroussaillage effectué sur le mur a permis de mettre en évidence quelques fissures verticales non prejudiciable pour la structure.

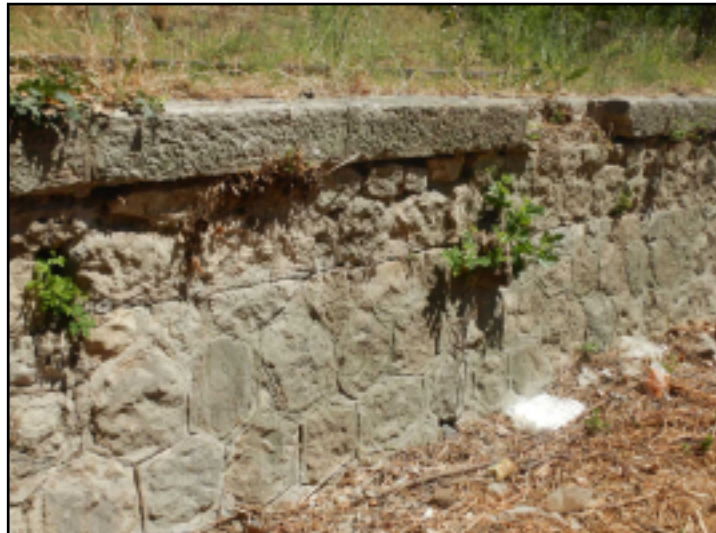
D -- 22/07/2022 15:53:48

Fissure horizontale de 4m de long et 5mm d'ouverture au PM160.

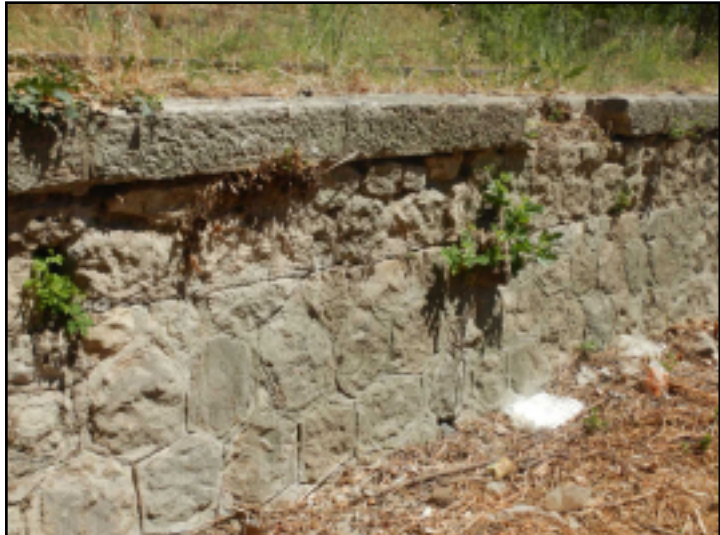
E -- 22/07/2022 15:56:40

<p>Disjointement en partie haute du mur.</p> <p>Eclat 30x10cm aux PM43 et PM56.</p> <p>Lacune au PM108, lacune en tête sur 1m de long au PM160 et lacune en tête du PM175 à 180.</p> <p>Soulèvement de 2 pierres en tête au PM121.</p>
------------------	---	--

Disjointement en partie haute du mur.

Quelques travaux de rejointoiement seront à prévoir ainsi que la remise en place de dallette de couronnement.

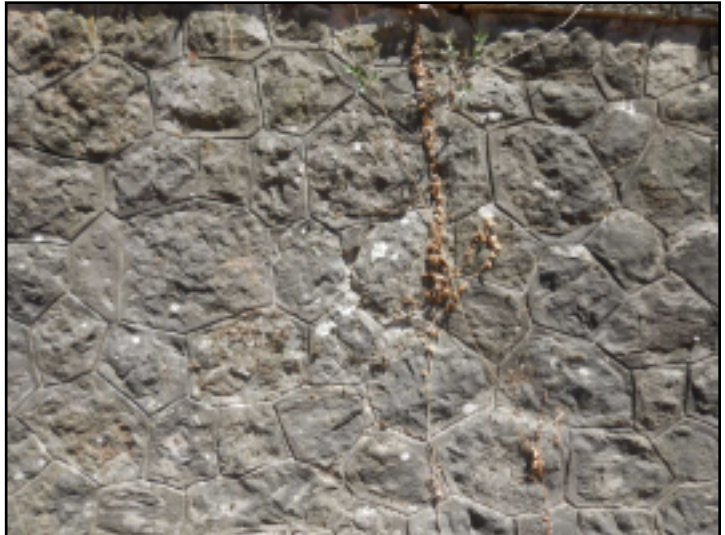
F -- 22/07/2022 15:57:55

Eclat 30x10cm au PM43.

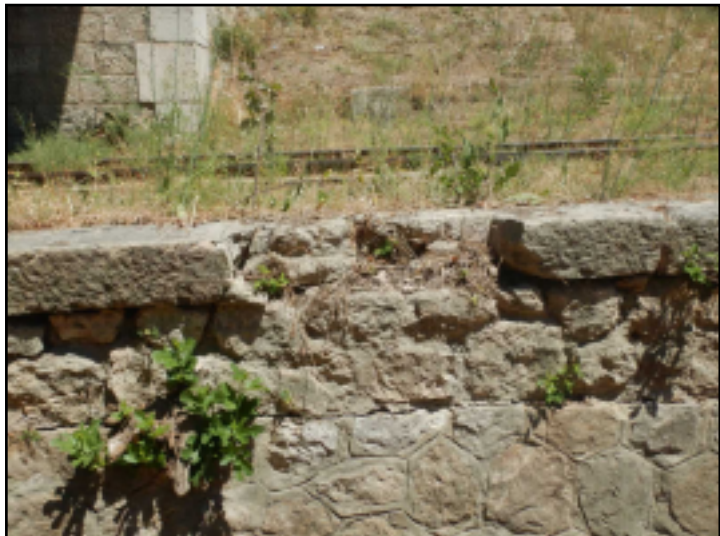
G -- 22/07/2022 16:00:06

Absence bordure au PM160.

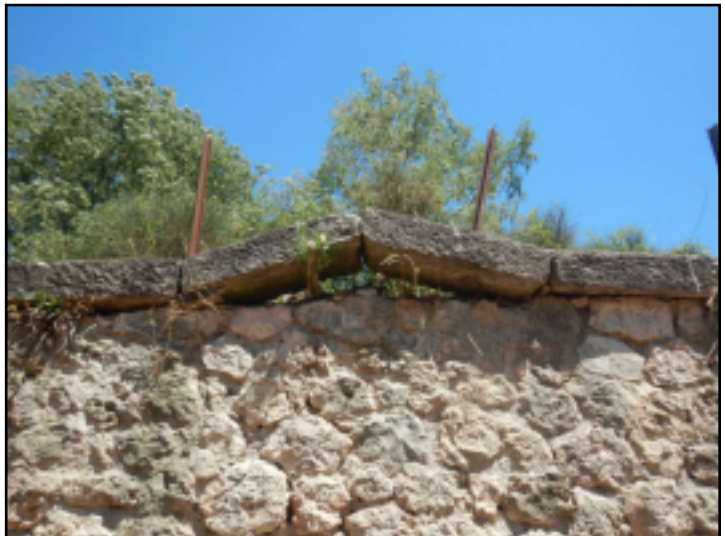
H -- 22/07/2022 16:02:48

Soulèvement de 2 pierres en tête au PM121.
