Caractéristiques principales

Type d'ouvrage : **Pont**
Type de visite : **Visite initiale**
IG de la visite : **5**
Localisation :
Voie : **Voie SNCF**
Identifiant : **PRA 71**
Gestionnaire :
Commune 1 : **Peypin**
Canton :
Date de la visite préc. :
Structure : **Voute**
Matériau : **Pierres jointoyées**
Ouverture : **4.24**

Conditions atmosphériques : **Ensoleillé**
Température (°C) : **36.0**
Der. précipitations :
Date de la visite : **11/07/2022**

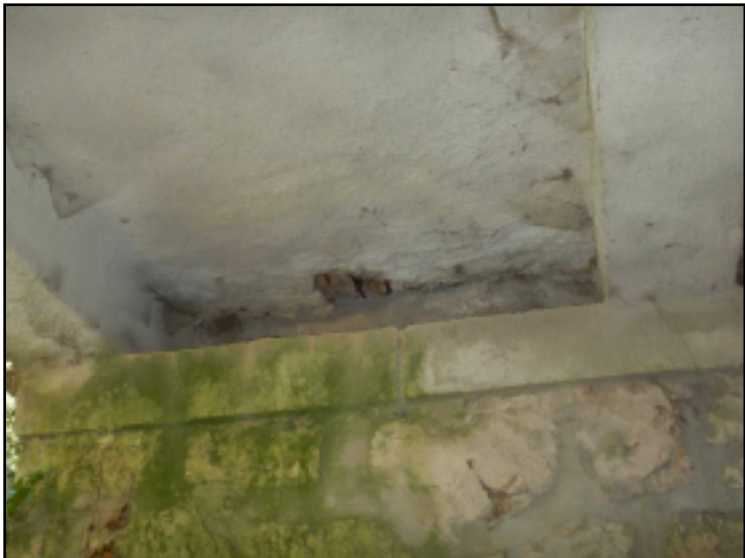
H -- 08/12/2022 16:26:04

Eclat avec acier apparent foisonnant de dimension 100×40cm sur intrados de l'extension coté Aix.

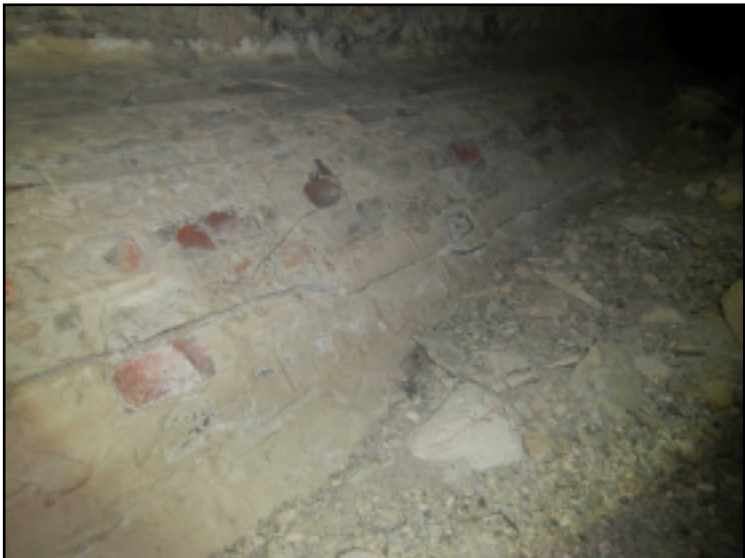
I -- 08/12/2022 16:26:28

\nFracture longitudinale de 10cm de longueur sur 1cm d'ouverture sur le parafeuille

L'ouvrage principal est dans un état mauvais. La végétation non maîtrisée sur l'ouvrage a provoqué des désordres pouvant remettre en cause sa stabilité.
L'enracinement des arbres à proximité des tympans a favorisé le décrochement des tympans avec un risque d'effondrement. Les arbres ont été coupés mais le risque est présent. Des travaux de confortements seront à prévoir.
Les murs en aile devront également être repris.
A noter la présence d'un ouvrage similaire sous l'ouvrage principal. Cet ouvrage est dans la zone d'influence du Valtram et devra être référencé. Cet ouvrage est globalement satisfaisant. Des travaux de rejointoiement seront à prévoir.
Les parafeuilles sont fracturés localement et devront être colmatés.

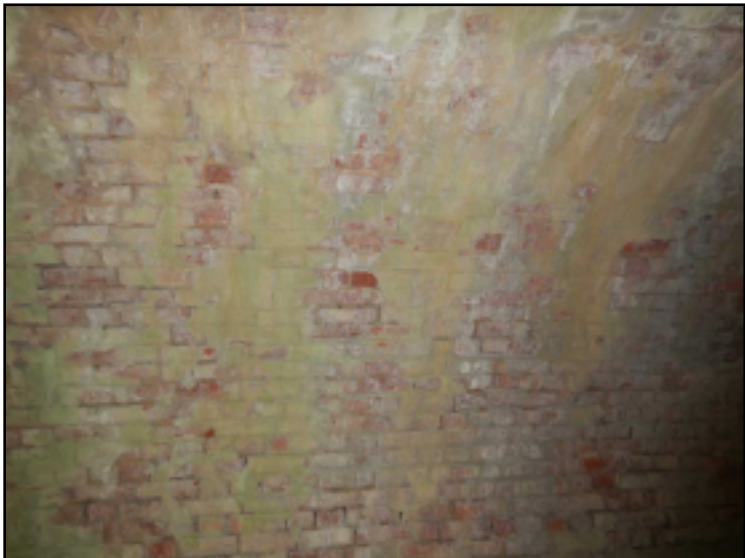
K -- 08/12/2022 16:29:14

Disjointoiement

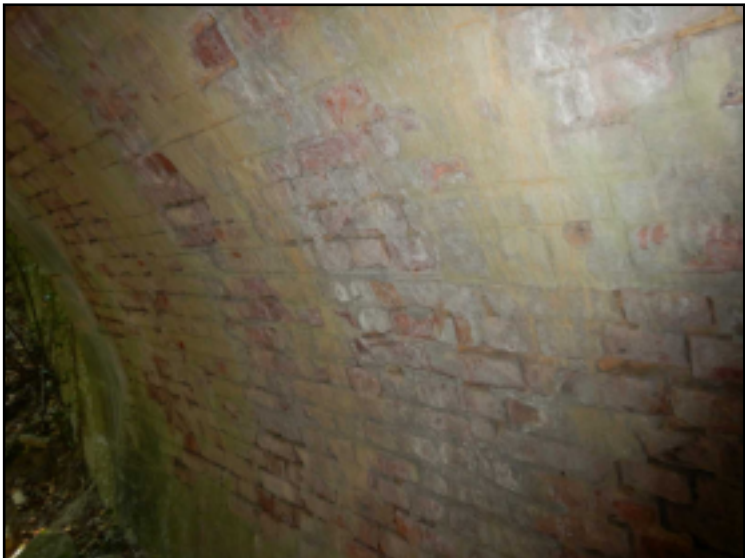
L -- 08/12/2022 16:29:52

Disjointoiement

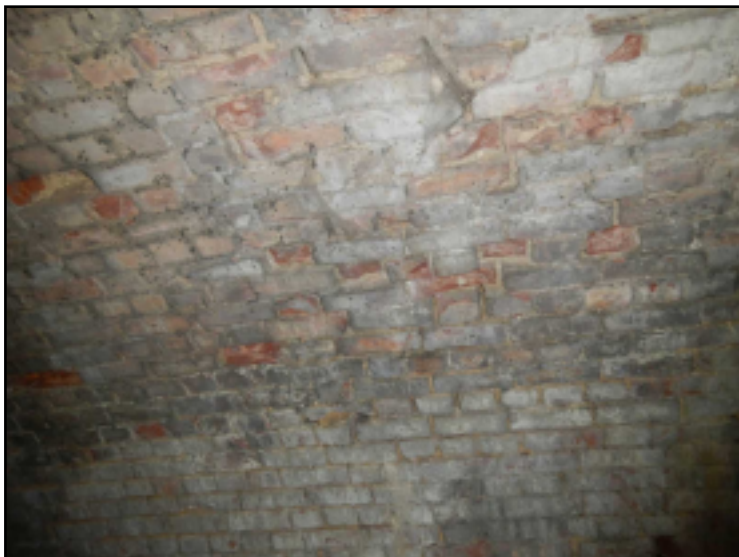
R -- 08/12/2022 16:43:52
altération de brique

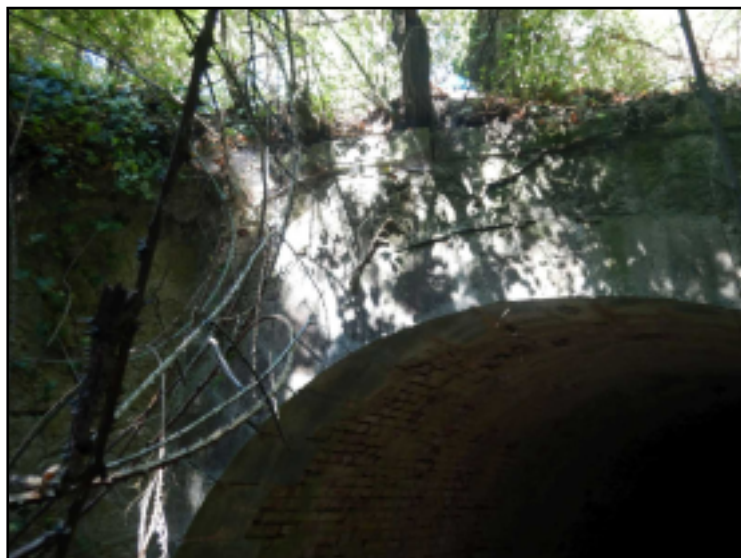
A -- 22/07/2022 17:51:21
Arbre sur la voute côté forêt.

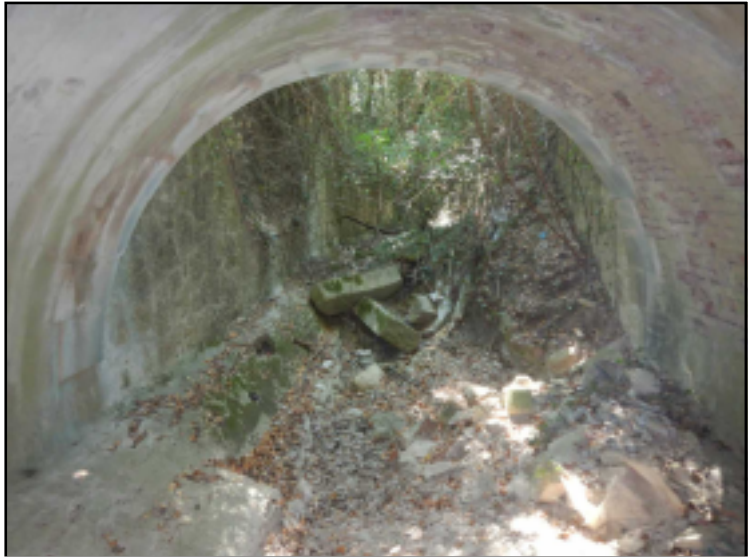
J -- 08/12/2022 16:27:28

Embâcles, limon ou dépôt de matériaux	2		Embâcle côté forêt avec ravinement
---------------------------------------	---	--	------------------------------------

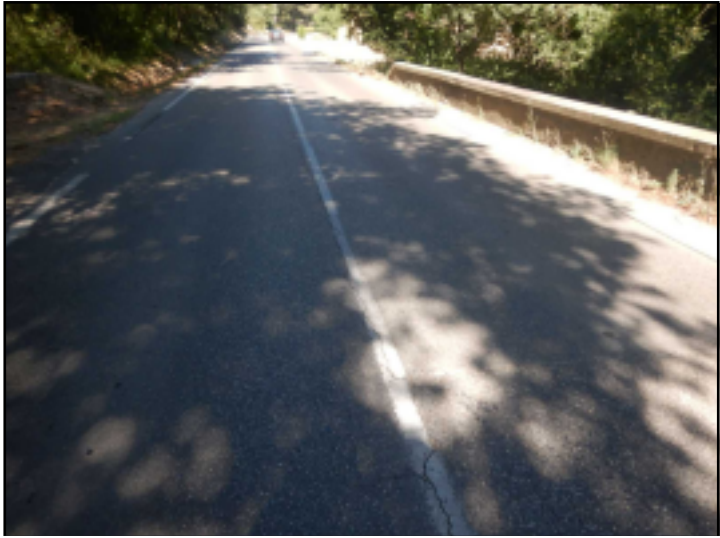
C -- 22/07/2022 17:54:04

Fissure longitudinale et transversale entre revêtement et maçonnerie.

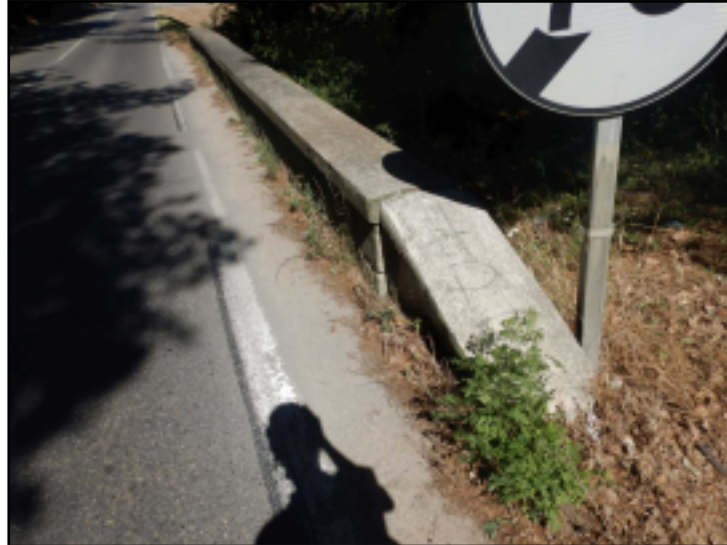
B -- 22/07/2022 17:53:19

Dépôts divers sur fils d'eau.

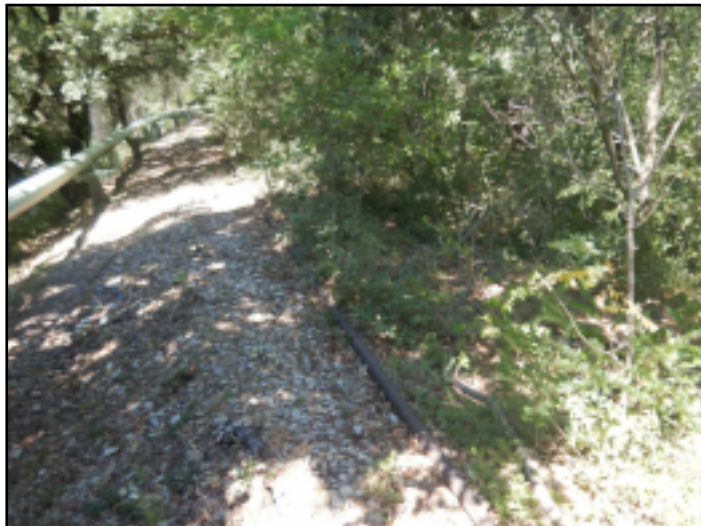
M -- 08/12/2022 16:32:50

Végétation arbustive sur l'ouvrage

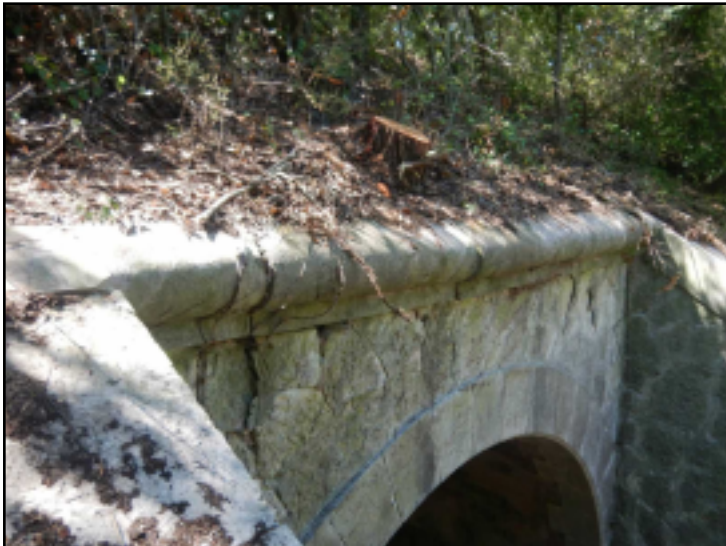
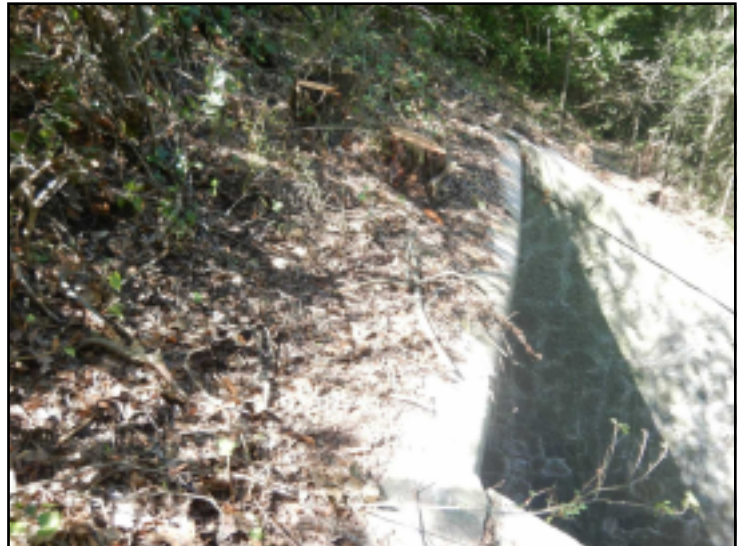
Deversement d'environ 10cm du mur de tête côté forêt et 8cm côté D8.

Deversement d'environ 10cm du mur de tête côté forêt.

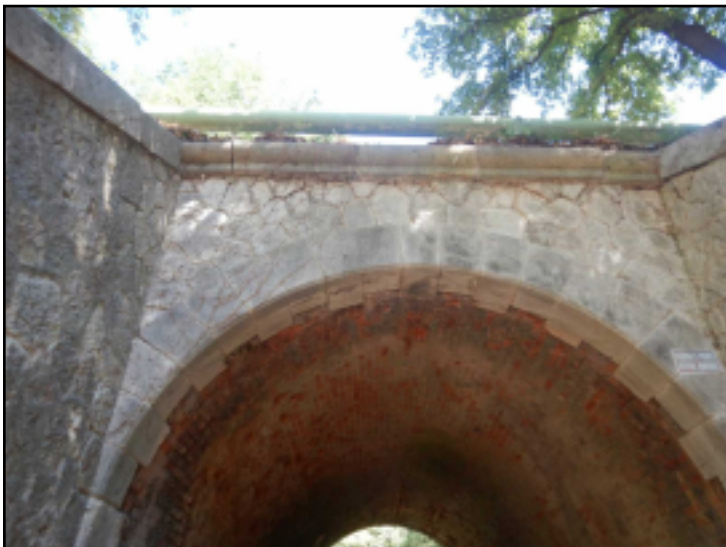
P -- 08/12/2022 16:38:39

Deversement d'environ 8cm côté D8.

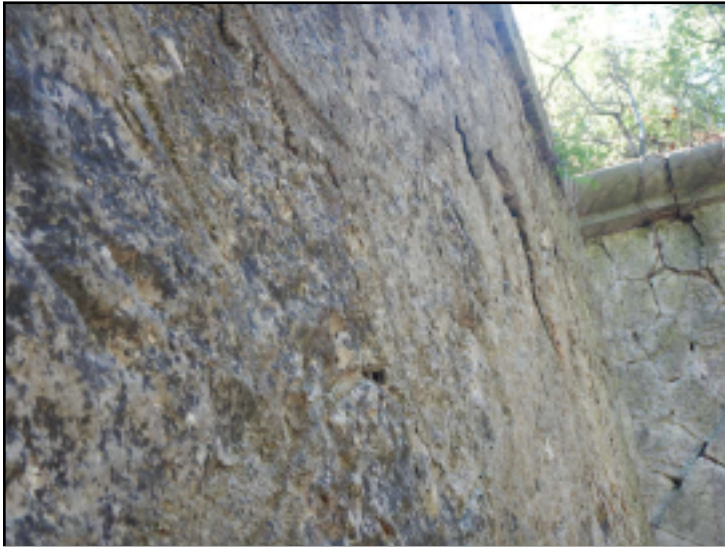
D -- 22/07/2022 18:00:41

Bombement de 4cm en tête du mur en aile cote forêt, La Bouilladisse et disjointement en partie haute du mur en aile.

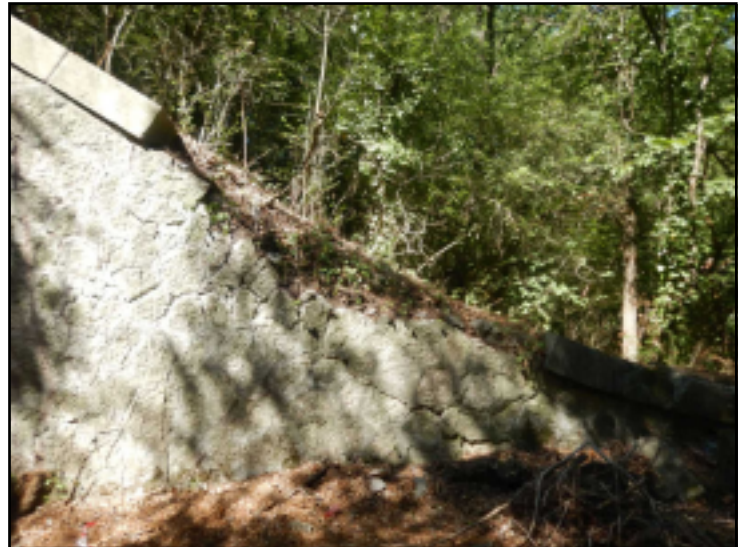
E -- 22/07/2022 18:01:38

Effondrement en tête du mur en aile côté forêt Aix.

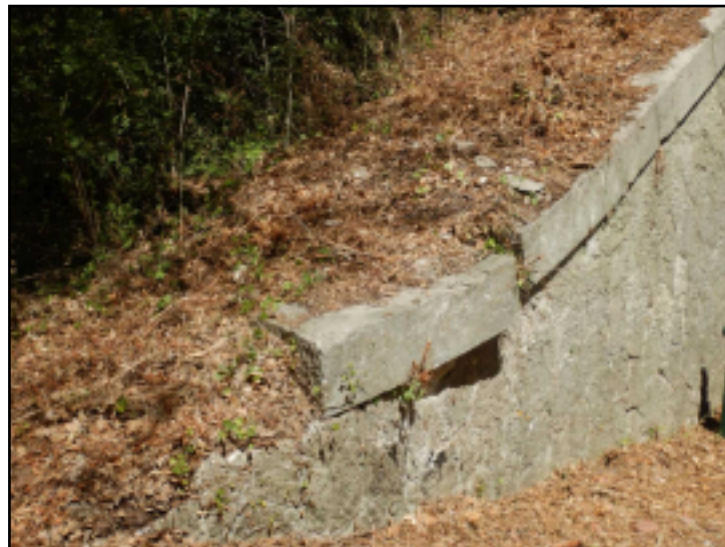
F -- 22/07/2022 18:02:19

Désorganisation et déplacement d'environ 10cm d'une pierre en tête du mur en aile côté D8 Aix.

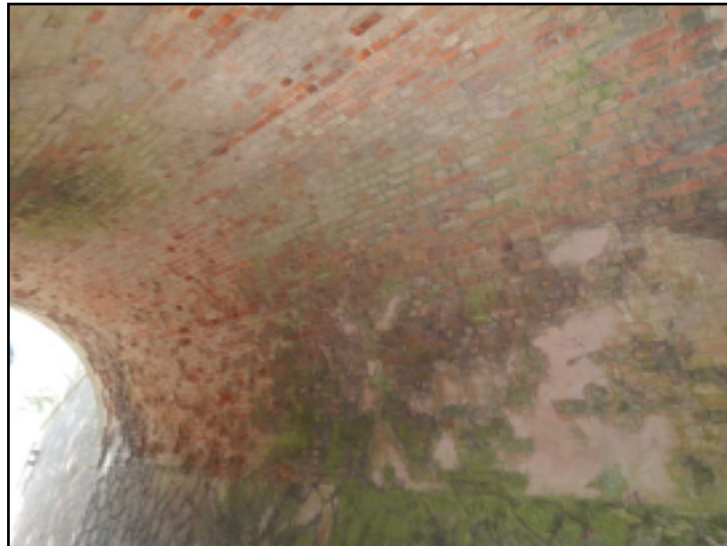
G -- 22/07/2022 18:04:23

Altération généralisée des briques.
