Mur 7 - 11/07/2022

Caractéristiques principales

Type d'ouvrage : **Mur**
Type de visite : **Visite initiale**
IG de la visite : **4**
Localisation :
Voie : **Voie SNCF**
Identifiant : **Mur 7**
Gestionnaire :
Commune 1 :
Canton :
Date de la visite préc. :
Structure : **Mur en maçonnerie jointoyée**
Matériau : **Pierres jointoyées**

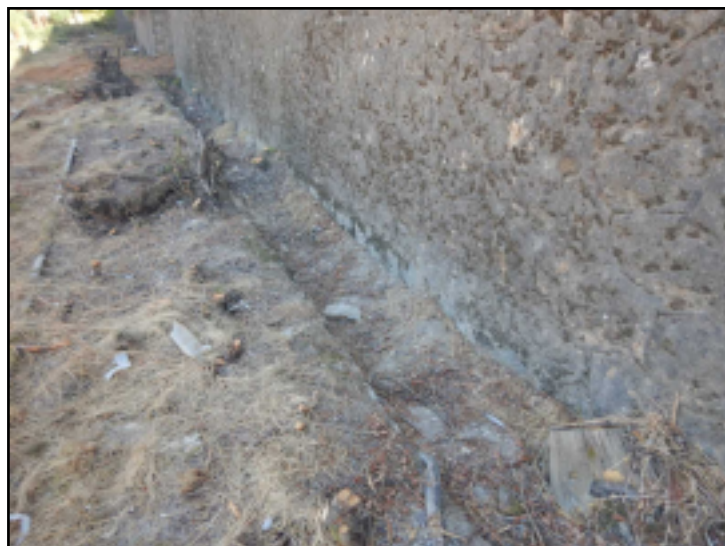
1.1 - En contrebas du mur

Racines, souches et dépôts divers dans le caniveau

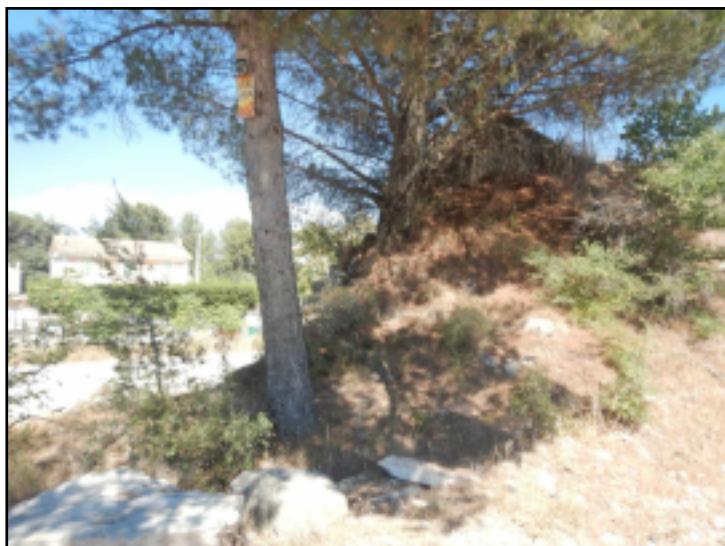
1.2 - En partie supérieure du mur

Végétation	2 ■	Végétation arbustive
------------	---	----------------------

Globalement la végétation sur et au-dessus du mur devra être supprimée.

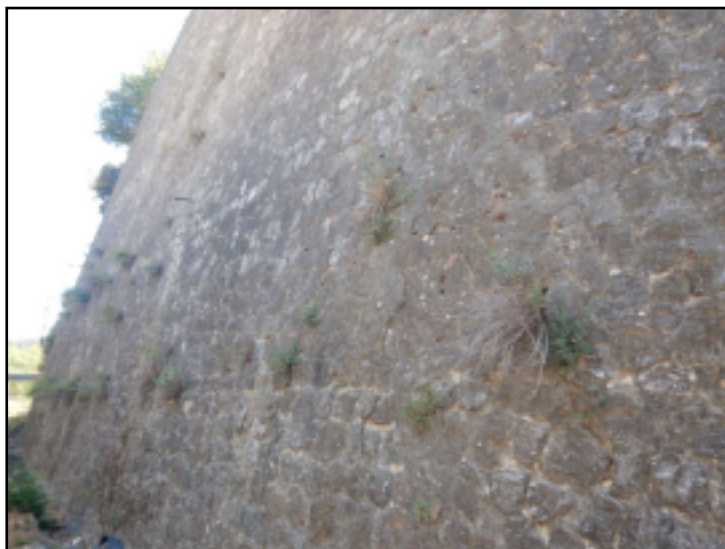
A -- 22/07/2022 16:50:19

Altération du dispositif de drainage		Végétation dans barbicanes. Depots divers dans les fils d'eau.
--------------------------------------	--	---

Végétation dans barbicanes.

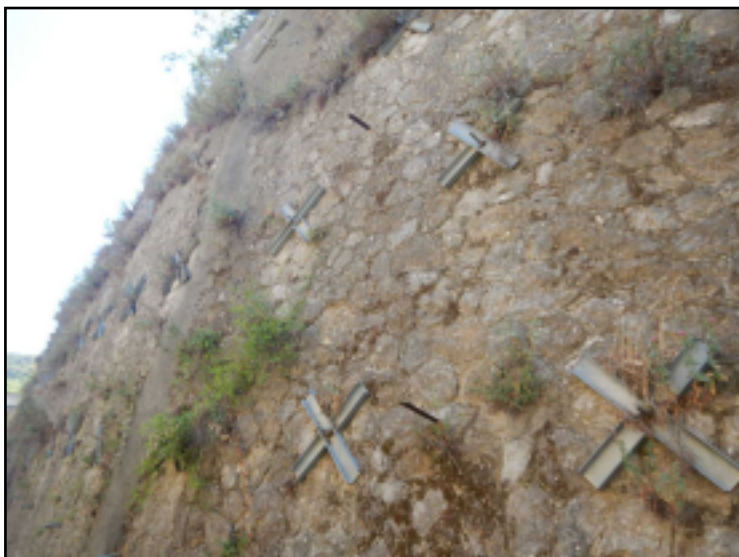
B -- 22/07/2022 16:52:35

Presence de tirants du PM63 au PM110.

L'ouvrage est dans un état moyen. Des travaux de confortement (Tirants) ont été réalisés au niveau des zones fissurées et fracturées sur le mur côté Bouilladisse. En l'absence d'historique il conviendra de réaliser une inspection détaillée (état zéro) avec moyen d'accès et un levé topo sur un cycle pendant un an afin de statuer sur l'efficacité de ces tirants.

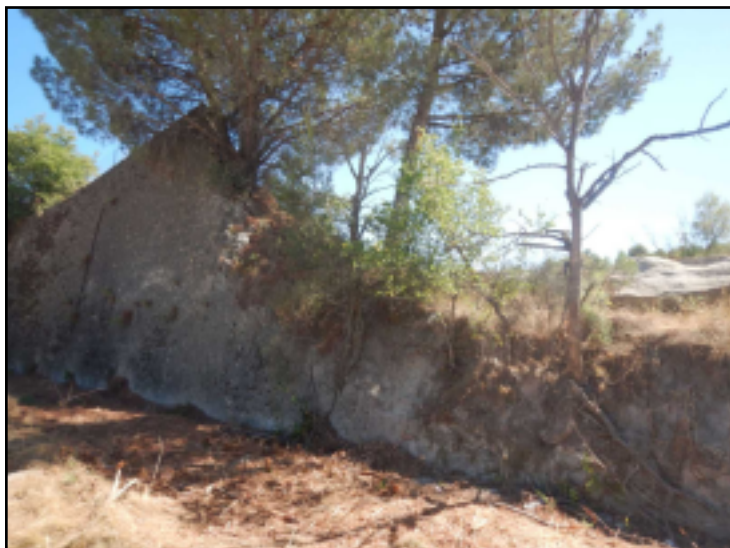
N -- 22/07/2022 17:28:36

Effondrement du mur en about

Effondrement + désorganisation du mur du PM139 à 174.

Le mur en about côté Aix est partiellement effondrée avec la présence de racine d'arbre. Il devra être reconstitué.

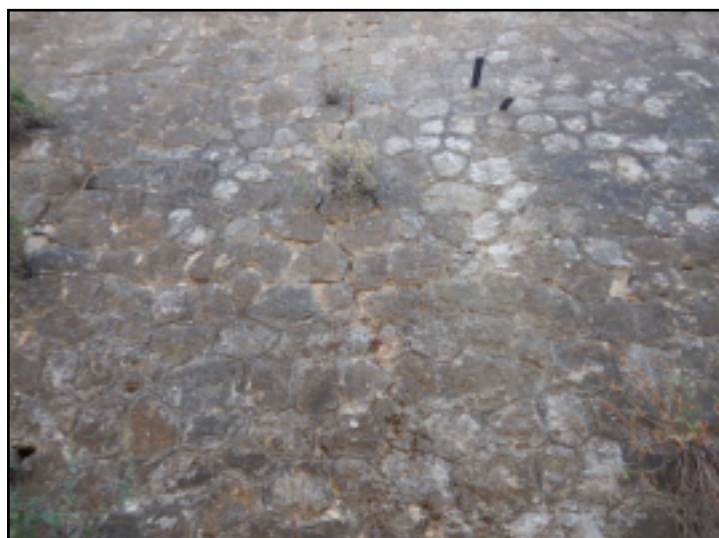
C -- 22/07/2022 16:56:46

Fissure verticale d'ouverture 5mm PM27.

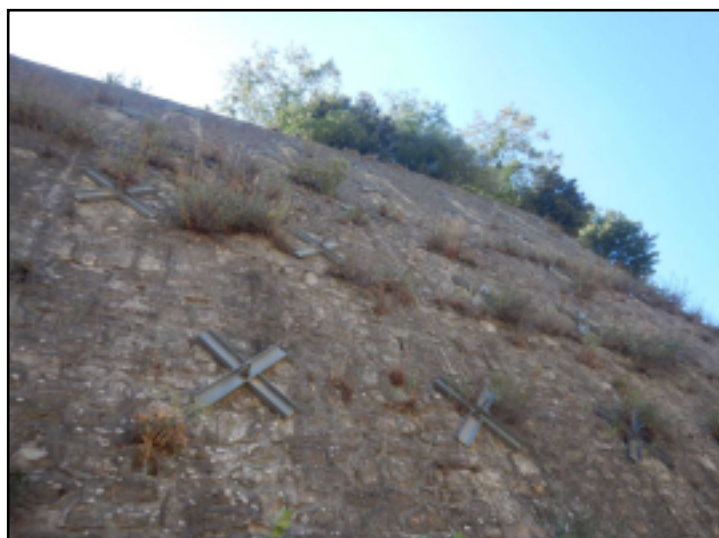
D -- 22/07/2022 16:59:41

Fissure horizontale du PM80 à 87.

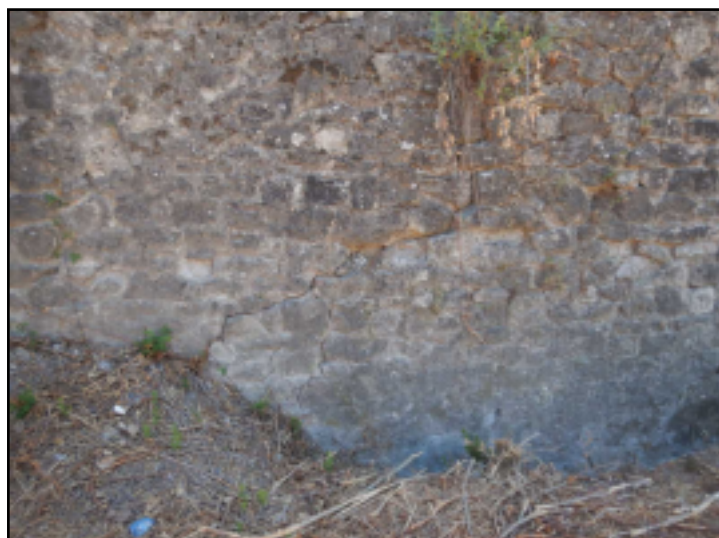
E -- 22/07/2022 17:01:10

Fissure biaise d'ouverture 7mm au PM110.

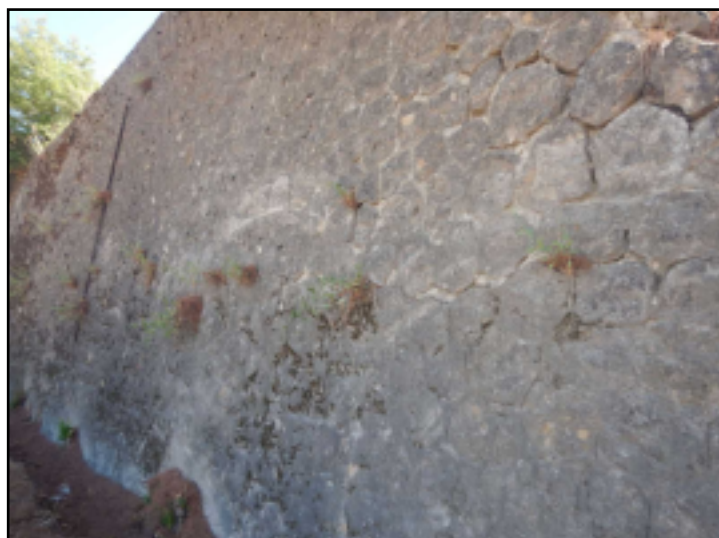
F -- 22/07/2022 17:02:49

Fissure horizontale de 3m de long du PM133 à 142 d'ouverture 6mm.

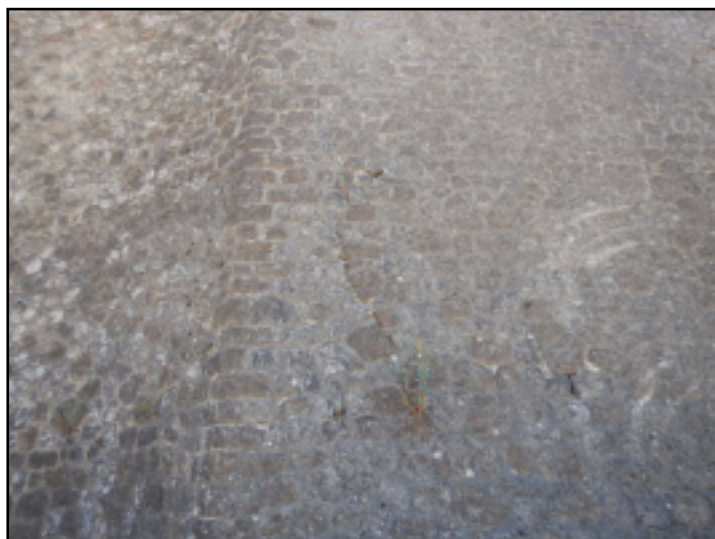
G -- 22/07/2022 17:05:13

Fissure verticale d'ouverture 5mm au PM50.

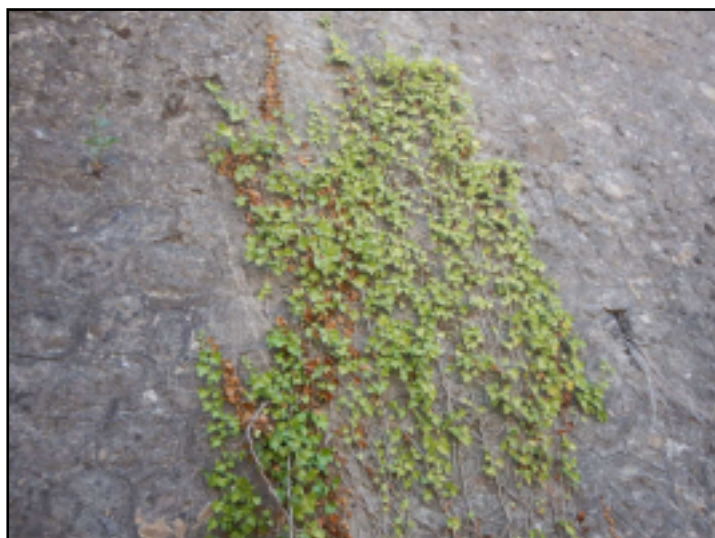
H -- 22/07/2022 17:09:09

Végétation sur une zone de 2x6m au PM8.

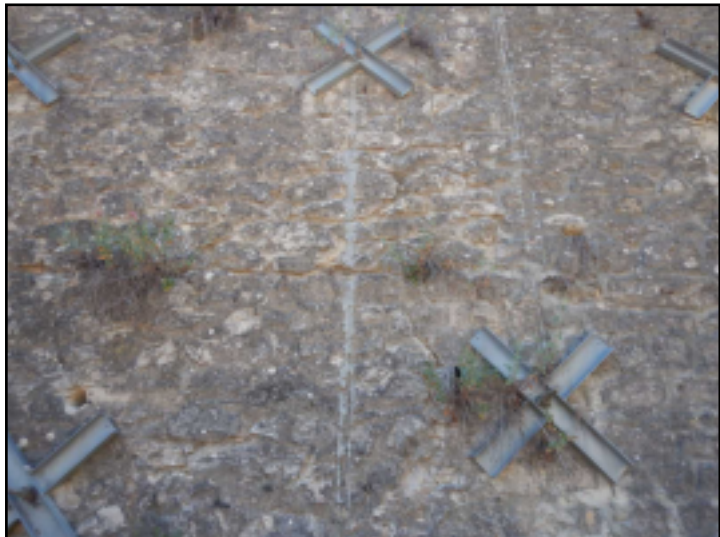
I -- 22/07/2022 17:10:45
Coulures depuis tirants

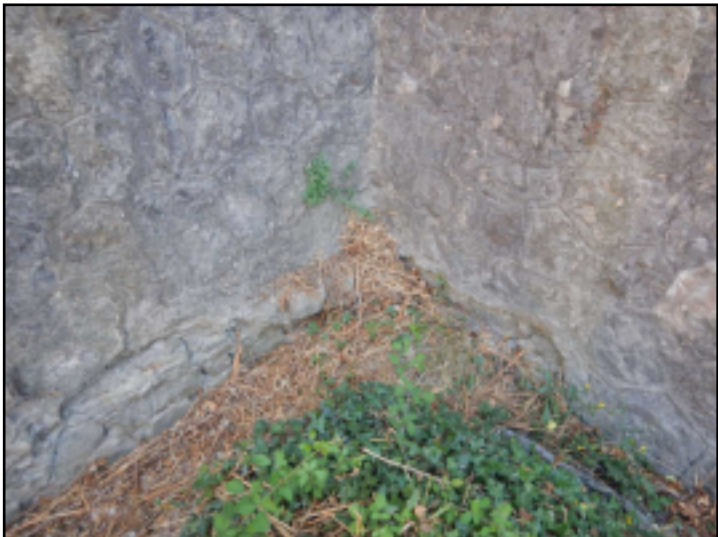
J -- 22/07/2022 17:13:50
Lacune de dimension 200×30cm² en pied au PM11.

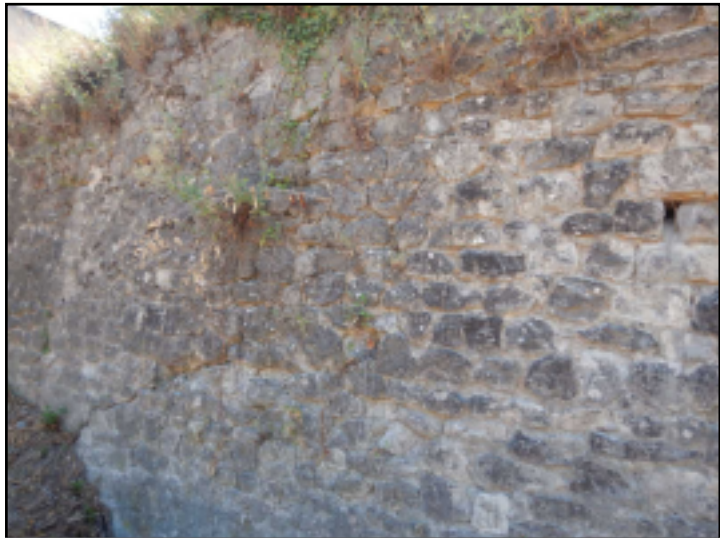
K -- 22/07/2022 17:17:11
Disjointement de dimension 8×4m au PM106

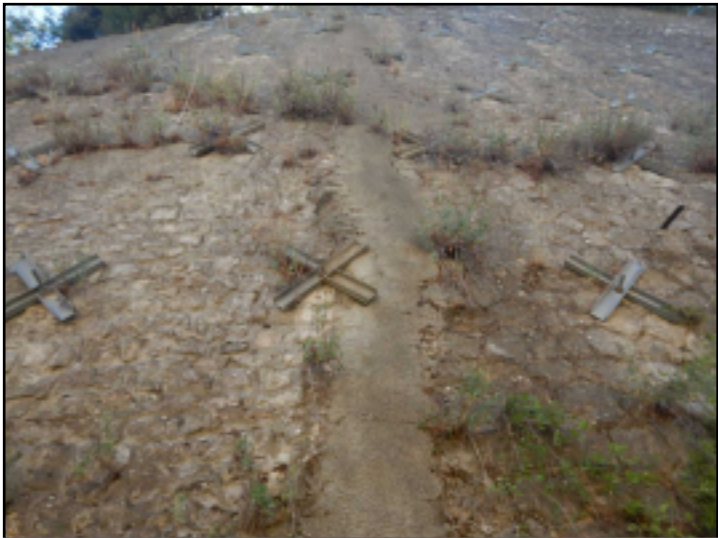
L -- 22/07/2022 17:19:46
Ragréage au PM70

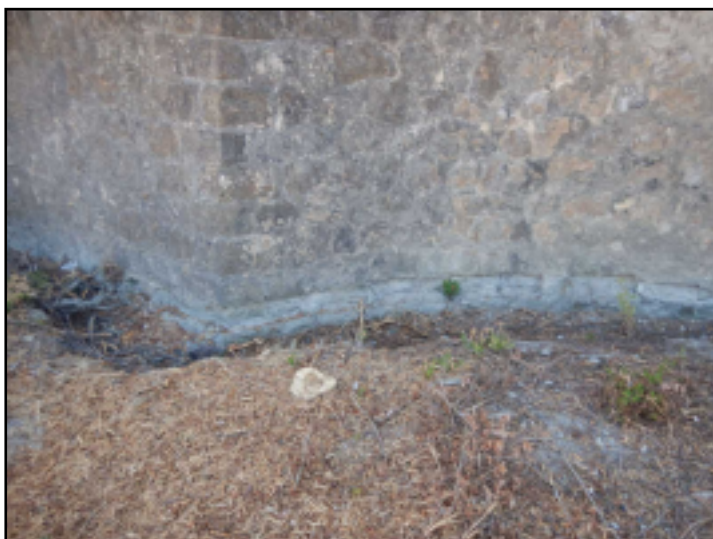
M -- 22/07/2022 17:24:58

Grosse lacune en partie basse au PM39.
