Mur 5 - 11/07/2022

Type d'ouvrage : **Mur**
Type de visite : **Visite initiale**
IG de la visite : **2**
Localisation :
Voie : **Voie SNCF**
Identifiant : **Mur 5**
Gestionnaire :
Commune 1 :
Canton :
Date de la visite préc. :
Structure : **Mur en maçonnerie jointoyée**
Matériau : **Pierres jointoyées**

Année de l'élément :
Nom : **Mur M5**
Structure : **Mur en maçonnerie jointoyée**
Matériau : **Pierres jointoyées**
Objet pied de mur : **Voie SNCF**
Objet tête de mur :
Position : **Protège la voie**
Longueur (m) : **115**
Hauteur max : **1.8**
Hauteur min : **0.80**
Distance à la voie (m) :

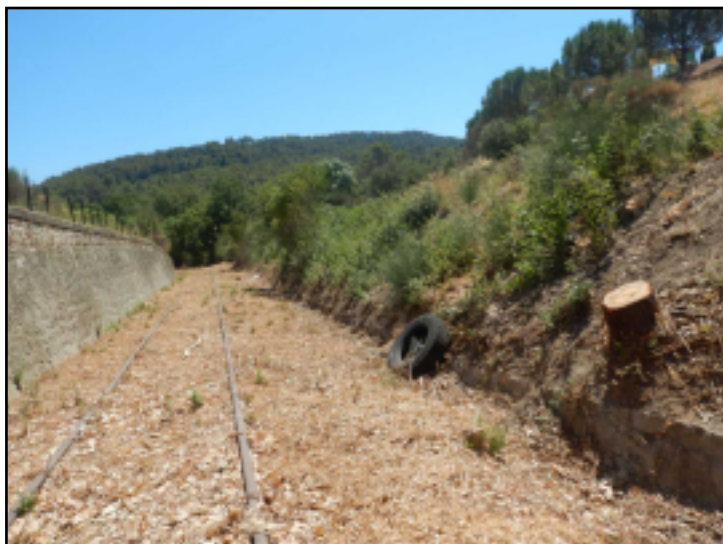
A -- 22/07/2022 16:22:15

Souche d'arbre au PM47 et végétation arbustive.

Souche d'arbre et végétation arbustive

Un rejointoiement de l'ouvrage sera à prévoir afin d'éviter les risques de chutes. Le remblais soutenue devra être dévégétalisées repris afin d'alléger la structure . La zone effondrée au PM 111 devra être reconstituée.

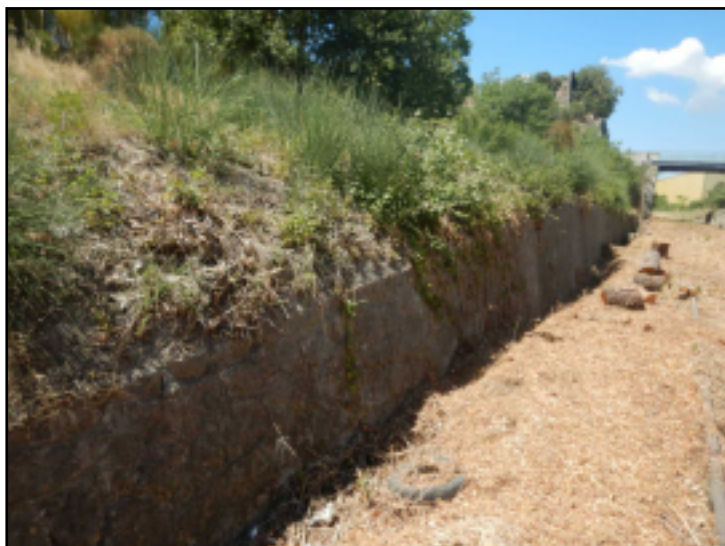
D -- 06/12/2022 15:20:12

Végétation

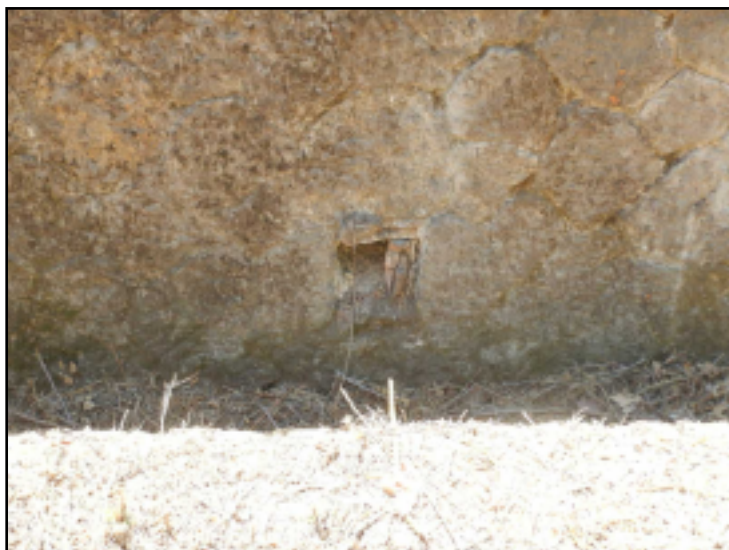
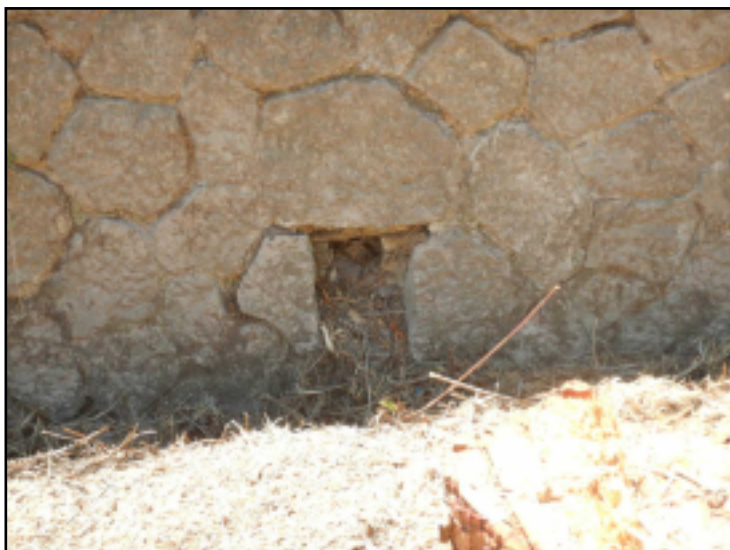
Dégradation du dispositif de recueillement des eaux	2 ■	Barbacanes altérées et obstruées

Les barbacanes sont généralement altérées et encombrées. Ils conviendra de les reprendre afin de permettre le bon drainage des eaux.

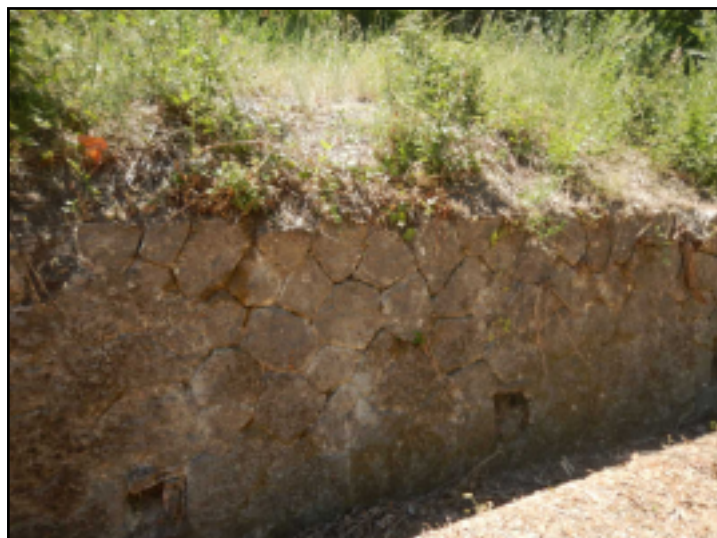
B -- 22/07/2022 16:28:52
Disjointement au PM84

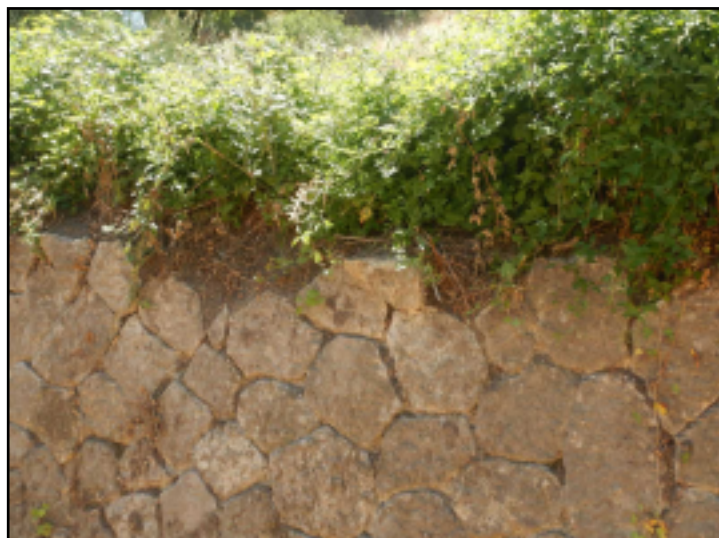
C -- 22/07/2022 16:30:15
5 lacunes autour du PM73

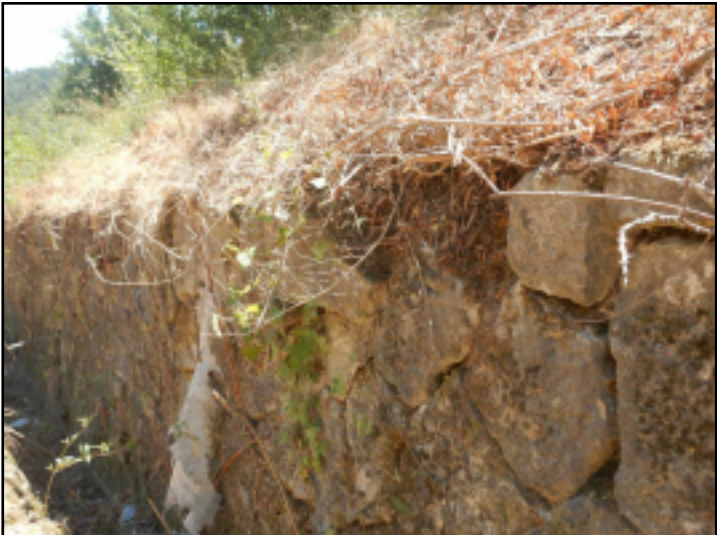
G -- 06/12/2022 15:24:44

Bombement	4 ■	Bombement de 80×50cm² au PM96
-----------	--------------------------------------	-------------------------------

Bombement de 80×50cm² au PM96

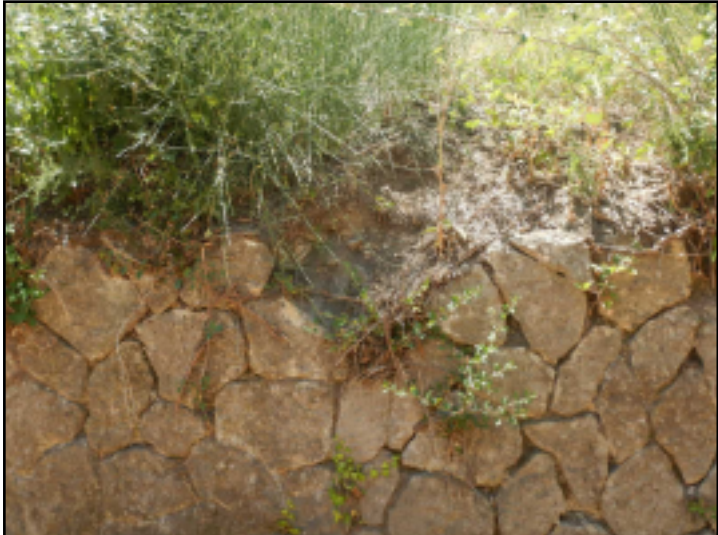
Chute de moellon	4 ■	Disjointement du PM63 au PM80. Disjointement du PM84 au PM115. 5 lacunes autour du PM73. 3 lacunes autour du PM78. 1 lacune au PM80,PM84 et PM90. Effondrement du mur entre le sPM 96 et 111
------------------	--------------------------------------	------------------------------------------------------------------------------------------------------------------------------------------------------------------------------------------------------------------------

H -- 06/12/2022 15:26:30
Lacune de pierres

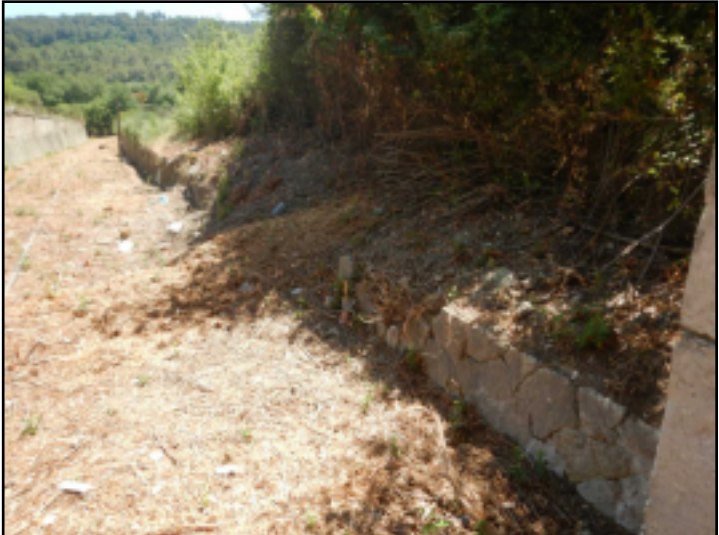
I -- 06/12/2022 15:30:01
Effondrement avec ravinement

L'ouvrage souffre d'un défaut d'entretien en superstructure. Le premier lit du mur est généralement désorganisé avec des chutes ponctuelles de pierre et risque d'effondrement favorisée par la végétation envahissante et les ravinements du talus soutenu.

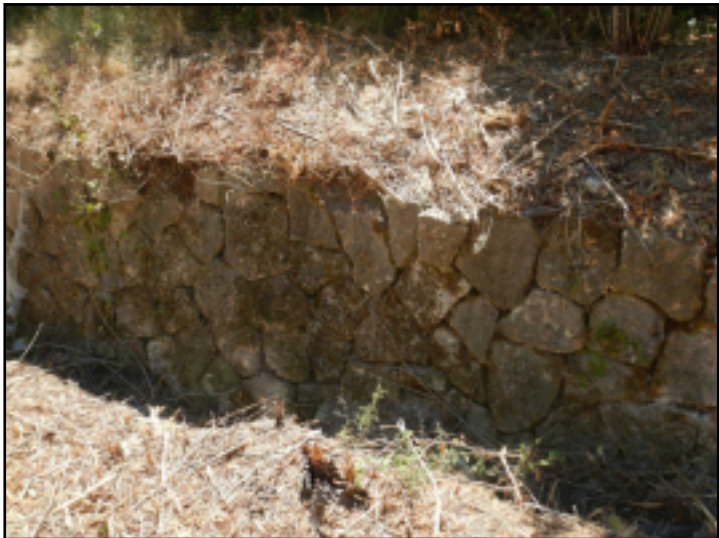
Autres désordres		\n\nBombement 80x50cm² au PM96 avec désorganisation jusqu'au PM111.\n\n
------------------	--	-------------------------------------------------------------------------

J -- 06/12/2022 15:30:20
Désorganisation au PM96
