Caractéristiques principales

Type d'ouvrage : **Pont**
 Type de visite : **Visite initiale**
 IG de la visite : **3**
 Localisation :
 Voie :
 Identifiant : **PRA 68**
 Gestionnaire :
 Commune 1 : **La Bouilladisse**
 Canton :
 Date de la visite préc. :
 Structure : **Voute**
 Matériau : **Pierres jointoyées**
 Ouverture : **0.7**

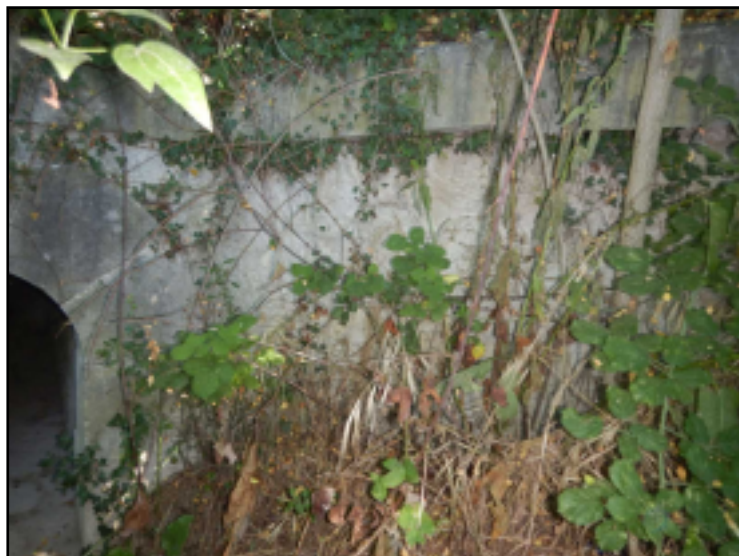
F -- 21/07/2022 10:56:58

Végétation sur mur en retour

Végétation sur mur en retour.

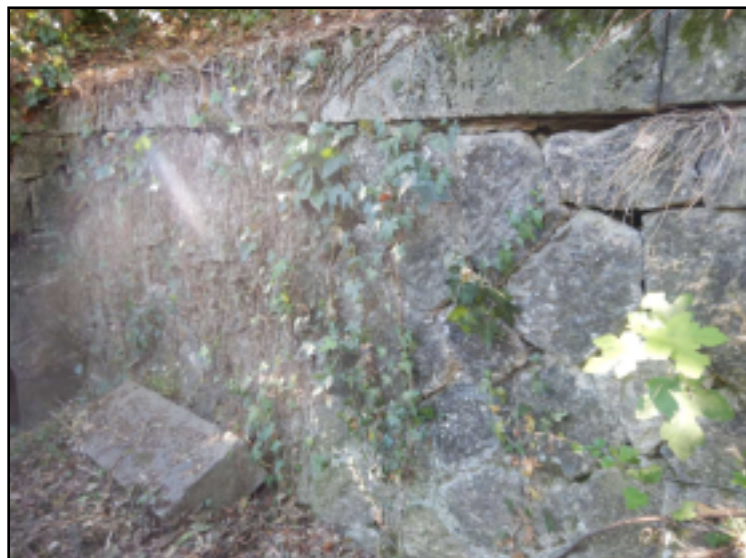
A -- 21/07/2022 10:42:24

Végétation sur les murs en retour.

Végétation sur mur en retour côté chemin Magné

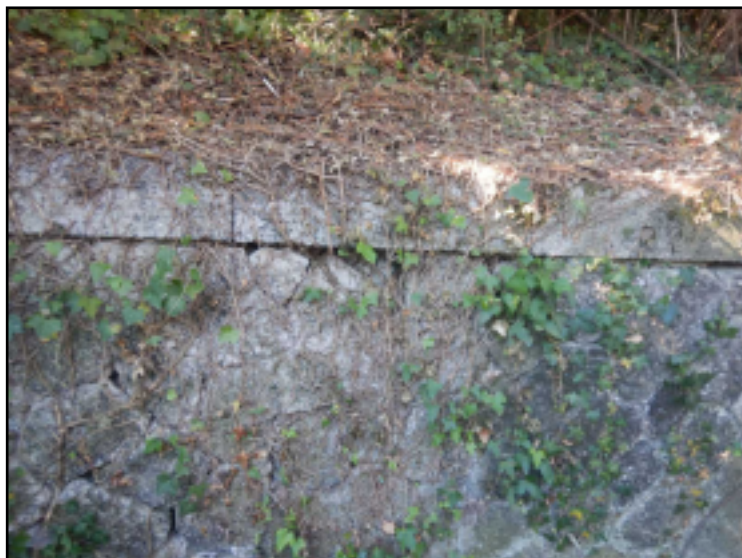
B -- 21/07/2022 10:46:39

Disjointement sur le mur en retour.

Disjointement sur mur en retour côté chemin Magné

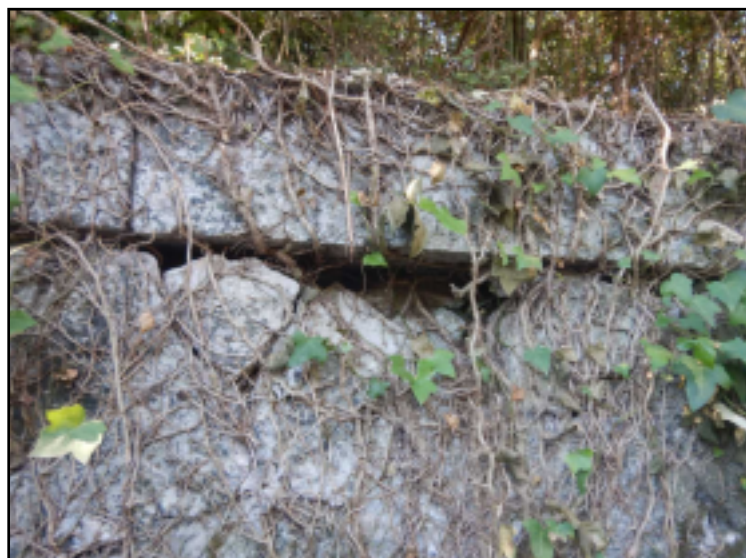
C -- 21/07/2022 10:47:30

Lacunes sur le mur en retour.

Lacune pierre du mur en retour. côté chemin Magné

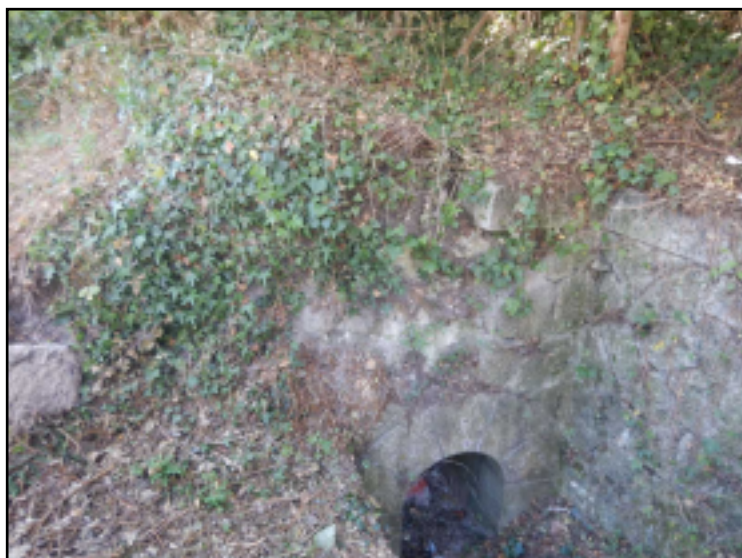
D -- 21/07/2022 10:49:26

Effondrement d'une partie du mur en retour.

Effondrement partie du mur de tête.

Les murs en retour côté chemin Magné sont dans un état Moyen. Le mur de tête Côté Chemin MAgné devra être reconstitué.

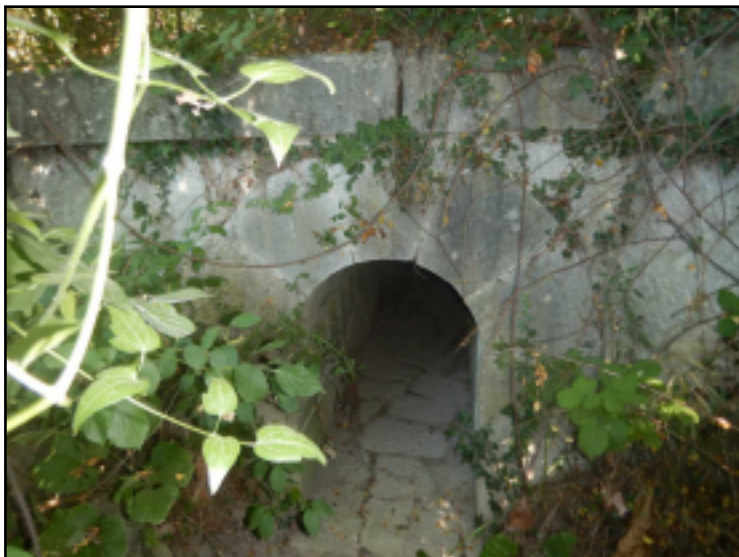
H -- 06/12/2022 20:58:19

Végétation abondante côté route de Valdonne

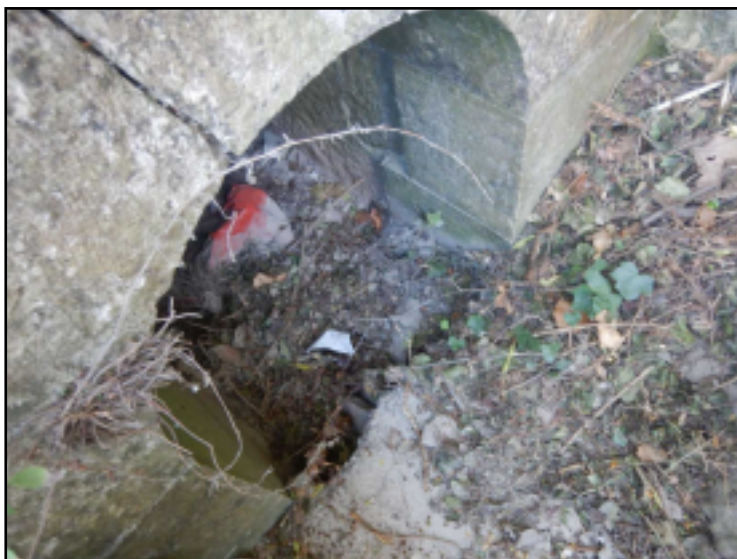
E -- 21/07/2022 10:53:31

Ravinement du radier intérieur
d'environ 20cm

Ravinement radier intérieur avec dépôts divers.
