Caractéristiques principales

Type d'ouvrage : **Pont**Type de visite : **Visite initiale**IG de la visite : **4**

Voie : **Voie SNCF**Identifiant : **PRA 69**

Commune 1 : **La Bouilladisse**

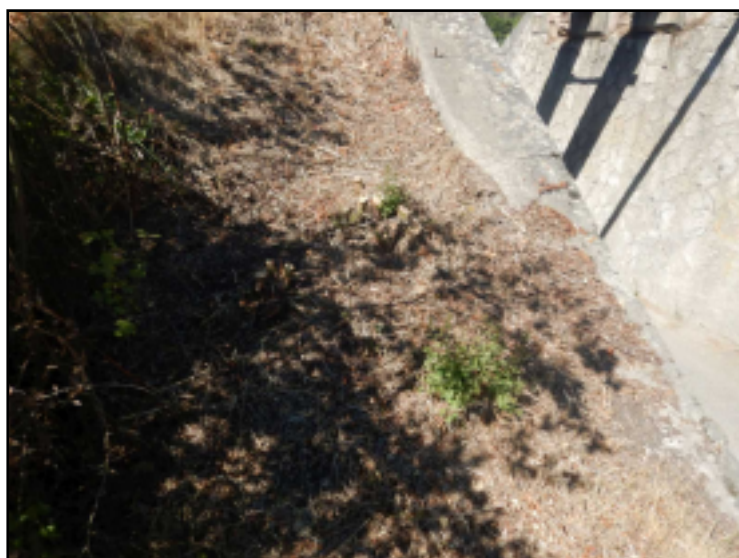
B -- 21/07/2022 13:45:08

Arbres coupés en tête du mur en retour C0 côté Est.

Arbres coupés en tête du mur.

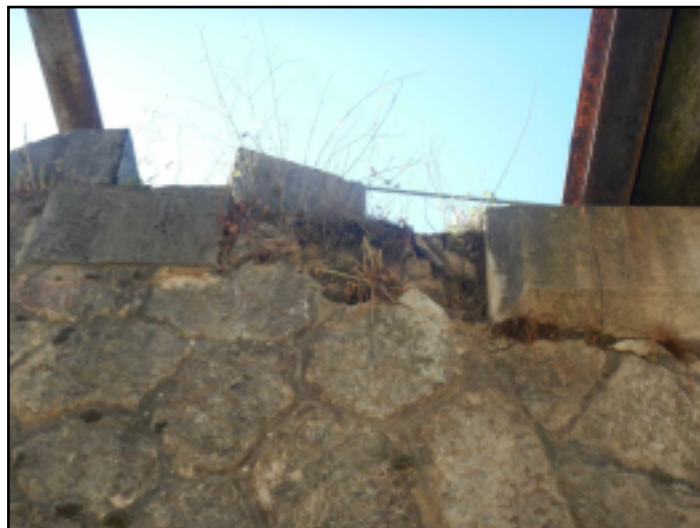
I -- 06/12/2022 21:07:11

Lacune de pierre

Les culées sont globalement dans un état correctes malgré l'absence de pierres en tête des murs de front provoquées par la dépose du tablier. Des travaux de rejointoiement et de remplacement des pierres manquantes seront à prévoir à moyen terme.

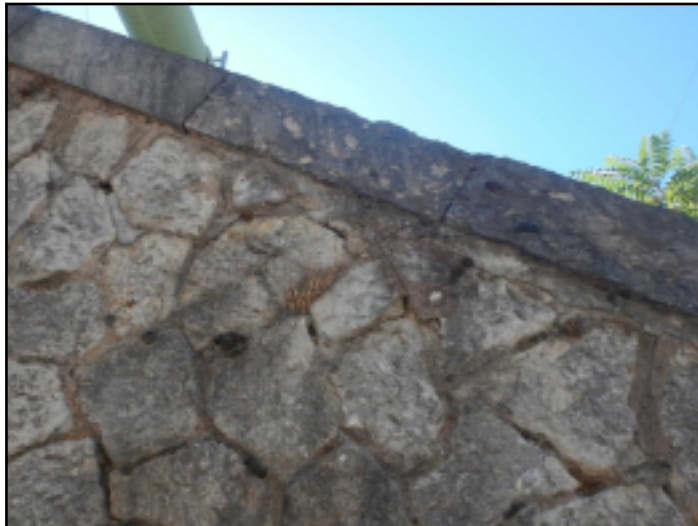
J -- 06/12/2022 21:10:48

Disjointoiement

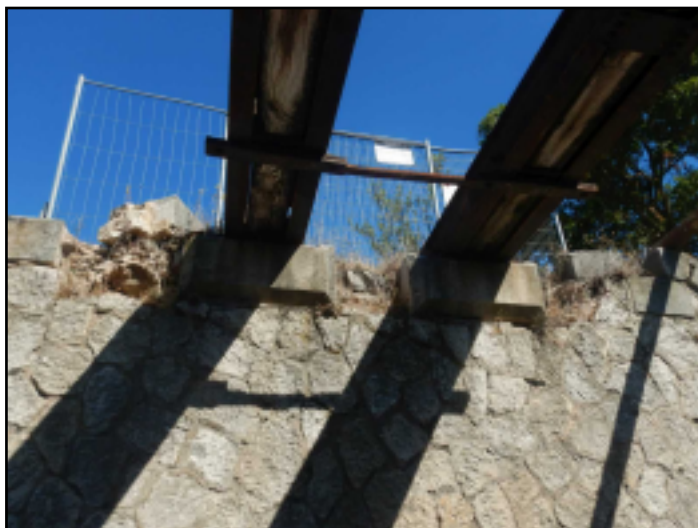
L -- 06/12/2022 21:12:40

Lacune de pierre

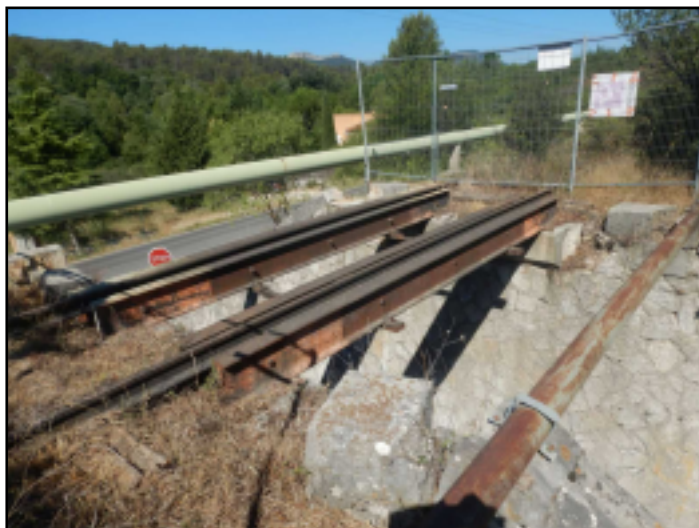
A -- 21/07/2022 13:43:56

Oxydation généralisée de la structure métallique.

Oxydation généralisé de la structure métallique.

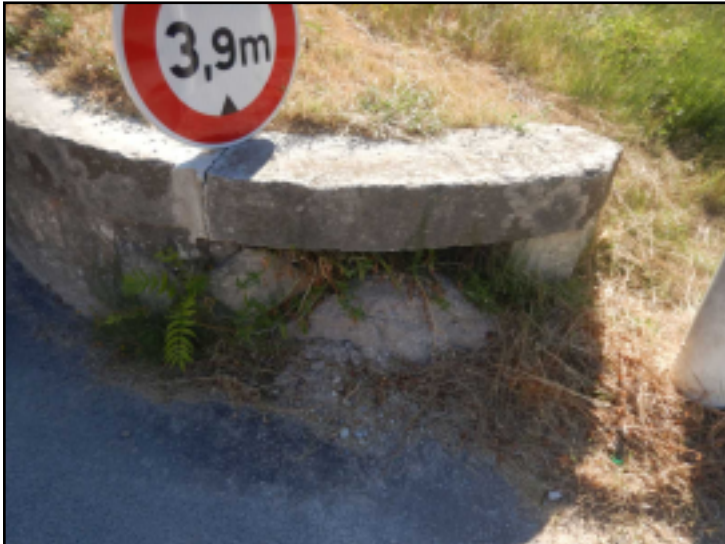
Lacune de 80x50cm + végétation sur mur en retour C0 côté sud.

C -- 21/07/2022 14:07:48
Lacune avec végétation

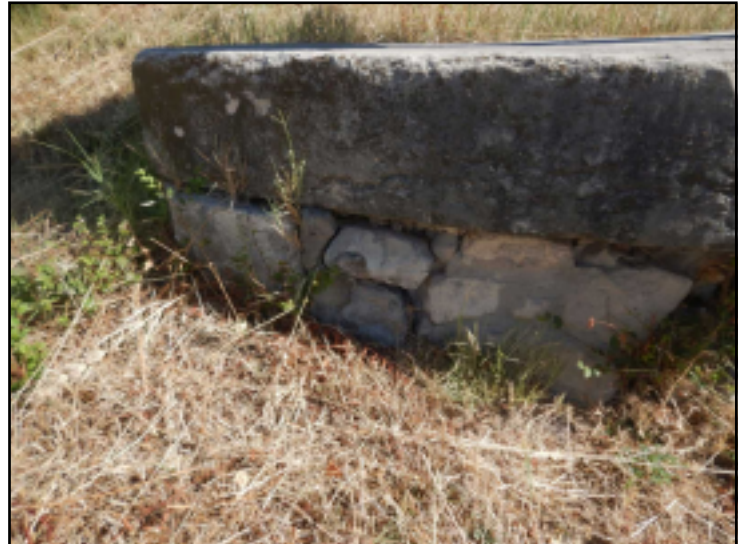
D -- 21/07/2022 14:09:09
Disjointement de 40x40cm sur mur en retour C1 côté ouest.

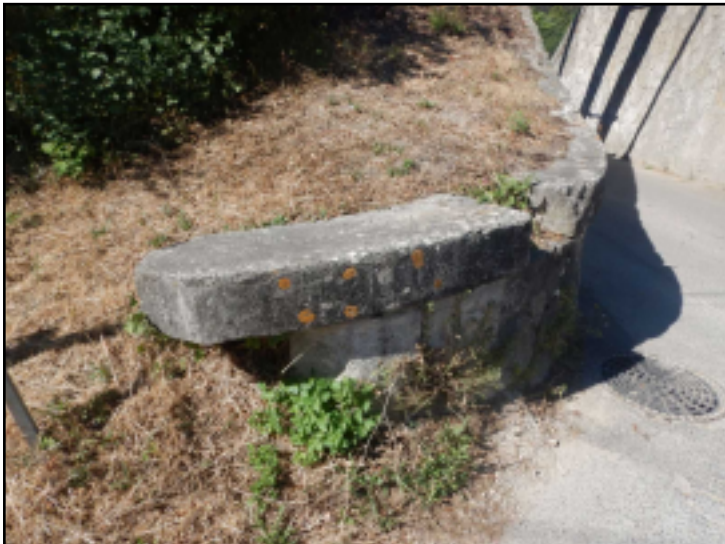
E -- 21/07/2022 14:10:56
Pierre déplacée de 45cm sur mur en retour C0 côté Est.

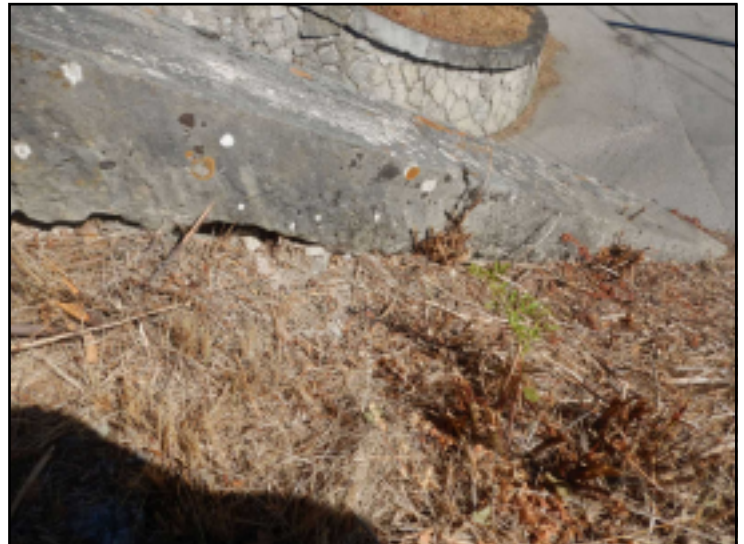
F -- 21/07/2022 14:12:18
Ravinement de 15cm en tête du mur en retour C0 côté Est.

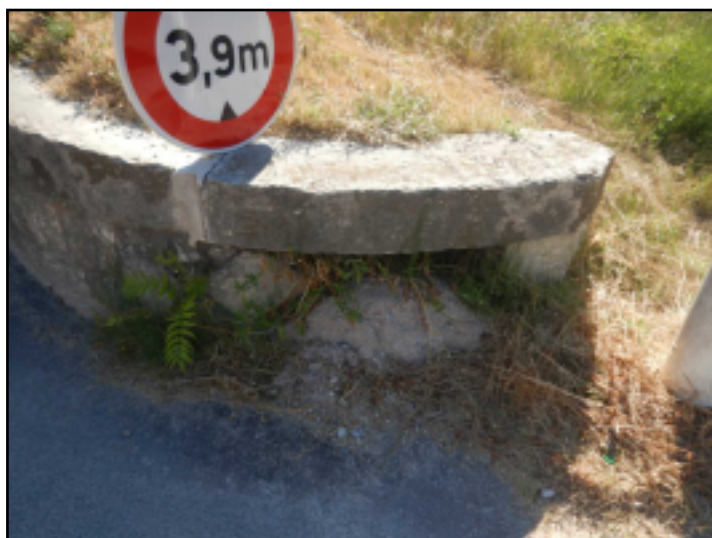
M -- 06/12/2022 21:25:45

Lacune de 80x50cm + végétation sur mur en retour C0 côté sud.

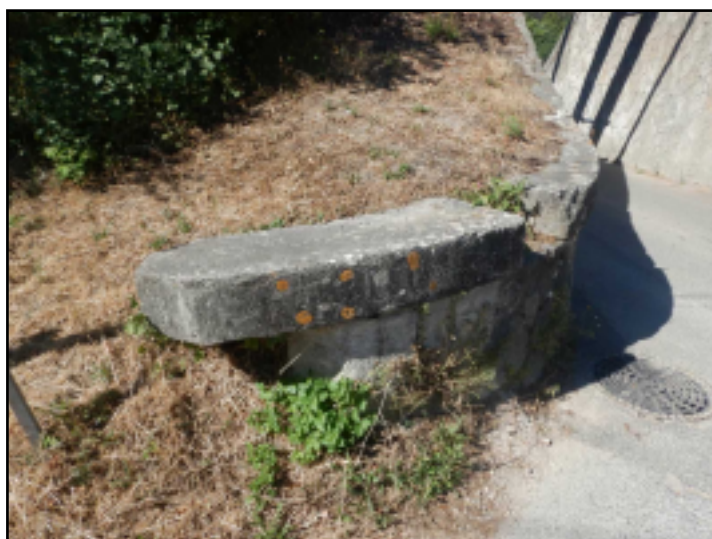
N -- 06/12/2022 21:28:47

Lacune de pierre
