## Mur 6 - 11/07/2022

Type d'ouvrage : **Mur**  
Type de visite : **Visite initiale**  
IG de la visite : **2**  
Localisation :  
Voie : **Voie SNCF**  
Identifiant : **Mur 6**  
Gestionnaire :  
Commune 1 :  
Canton :  
Date de la visite préc. :  
Structure : **Mur en maçonnerie jointoyée**  
Matériau : **Pierres jointoyées**

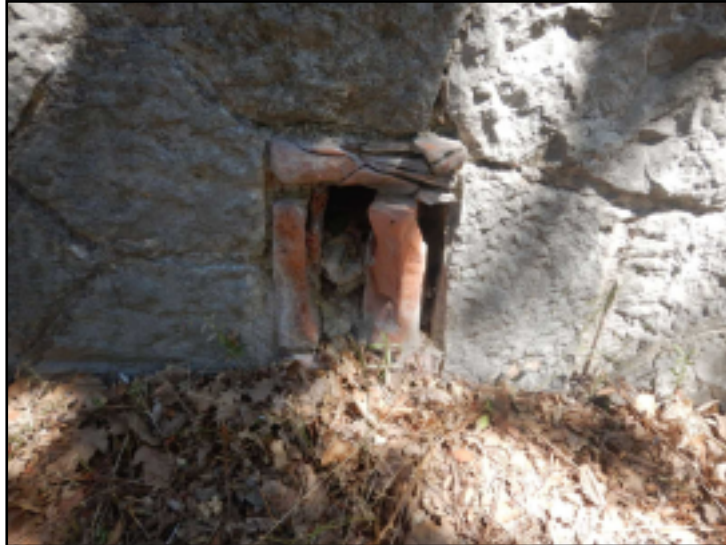
B -- 21/07/2022 16:46:48

Barbacanes altérées et obstruées

Barbacane altérée PM 17

Les barabcanes seront également à reprendre afin de permettre le bon drainage des eaux.

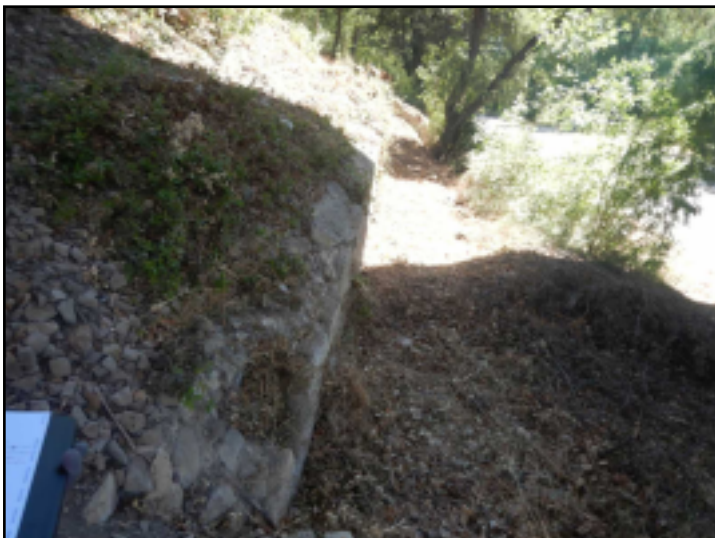
C -- 06/12/2022 16:02:27

Deversement généralisé de 10%

Déversement du mur

Il presente un déversement important pouvant être due à une poussée excessif du remblais soutenu (Arbre important en tête).

Les arbres ont été coupés mais des travaux de confortement sont à prévoir.

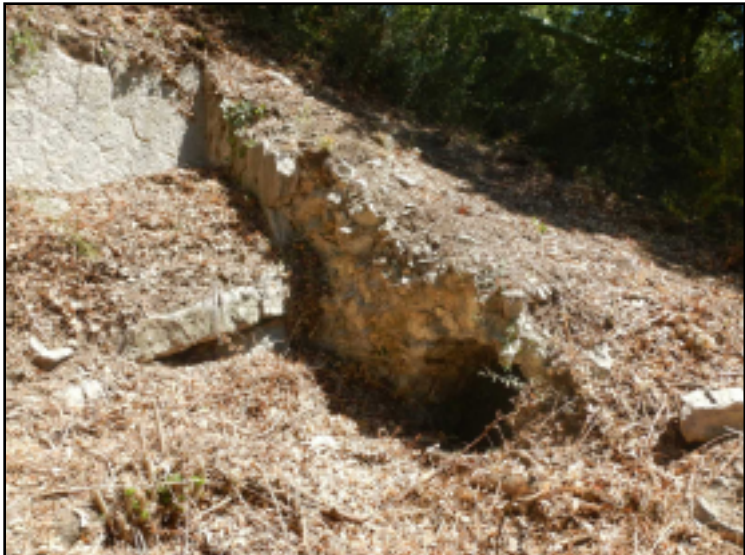
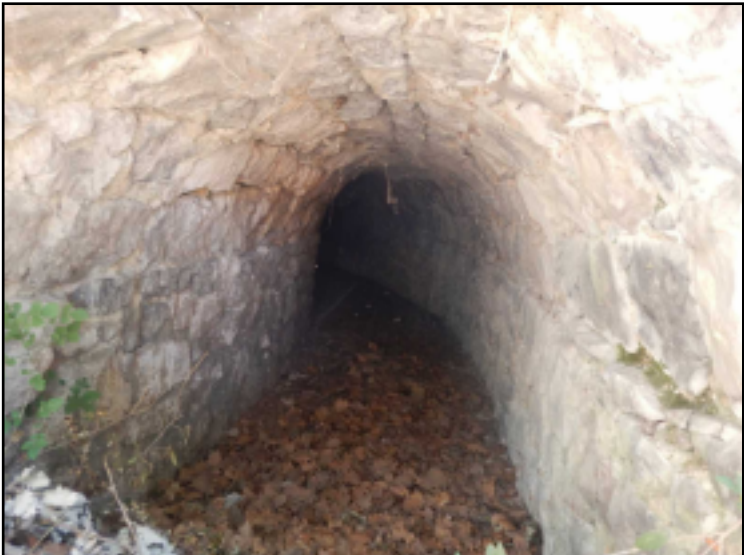
Note: 1 ■ Mur de refend avec galerie en aboud du mur côté PM 30

Le débroussaillage a permis de mettre en évidence la présence d'un mur de refend avec une galerie en abord de l'ouvrage.

Cette galerie sera à visiter avec un moyen d'accès spécial (ITV).

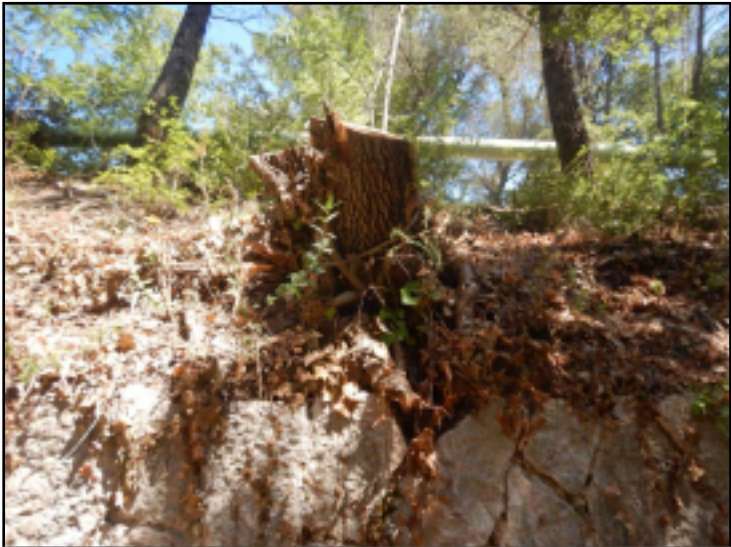
A -- 21/07/2022 16:45:32

Végétation	2 <span style="color: yellow;">■</span>	Souche d'arbre au PM13. Végétation généralisée.
------------	---	--

Souche d'arbre sur la partie supérieure du mur.
