Type d'ouvrage : **Pont**Type de visite : **Visite initiale**IG de la visite : **2S**

Voie : **Voie SNCF**Identifiant : **PRA 70**

Structure : **Pont à poutres métalliques**

Date de la visite : **11/07/2022**

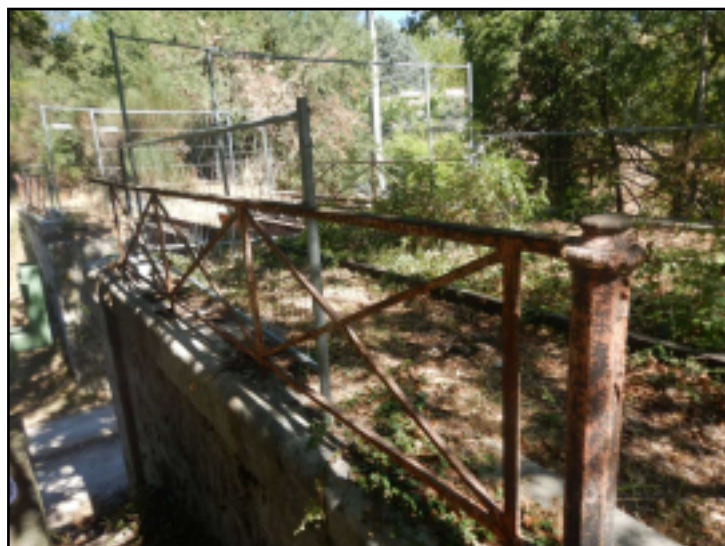
F -- 21/07/2022 16:32:48

Oxydation des gardes corps.

Le tablier a été partiellement déposé. L'ouvrage n'est plus en service.  
Les culées sont globalement dans un état correcte.  
Les dispositifs de retenue seront à reprendre avant la remise en service.

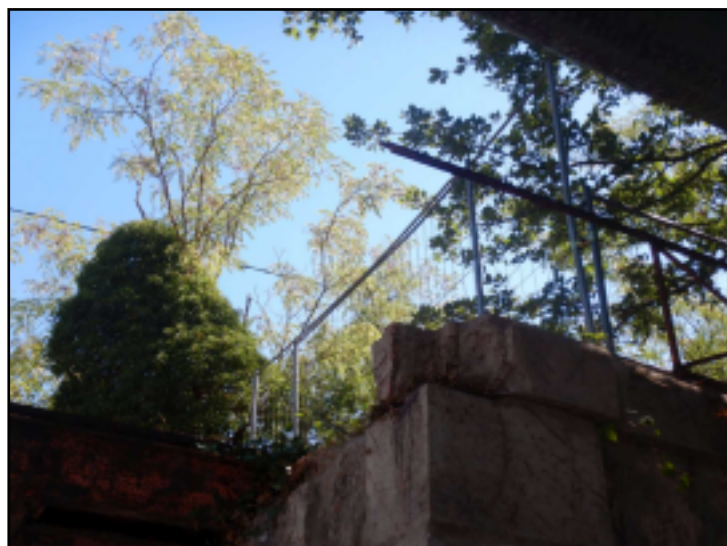
G -- 21/07/2022 16:36:14

Absence de garde-corps sur les culées côté Sud.

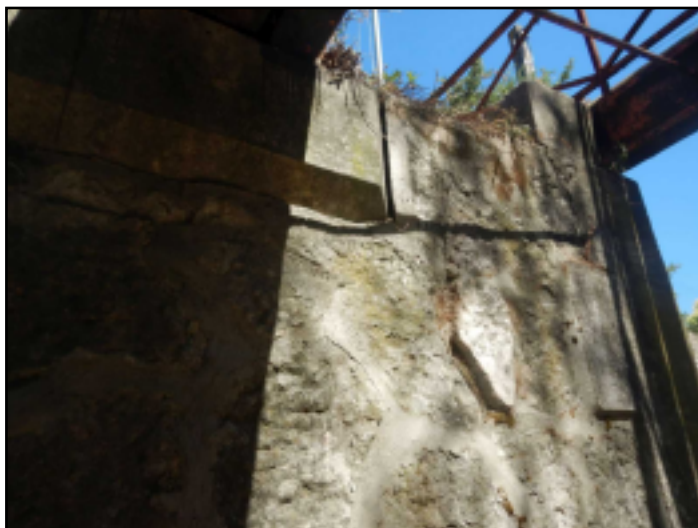
A -- 21/07/2022 15:56:30

Decollement du joint sous le rail côté Aix.

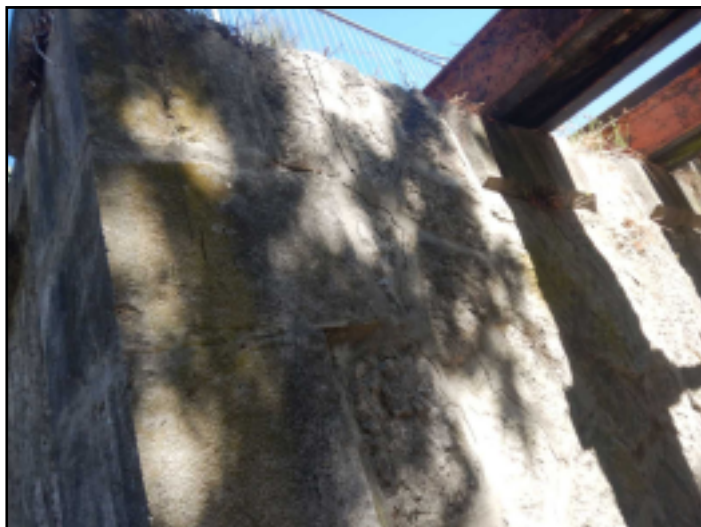
B -- 21/07/2022 15:58:12

Fissure verticale dans le joint proche du harpage côté Aix.

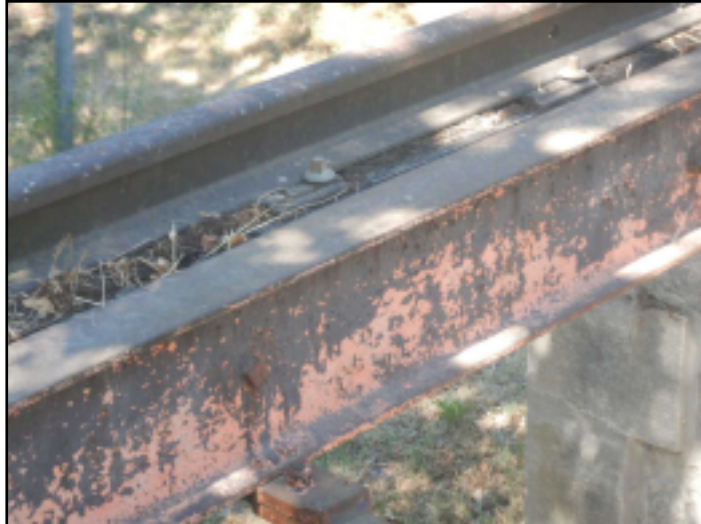
D -- 21/07/2022 16:16:14

Oxydation généralisée de la structure métallique.

Oxydation généralisé de la structure métallique.

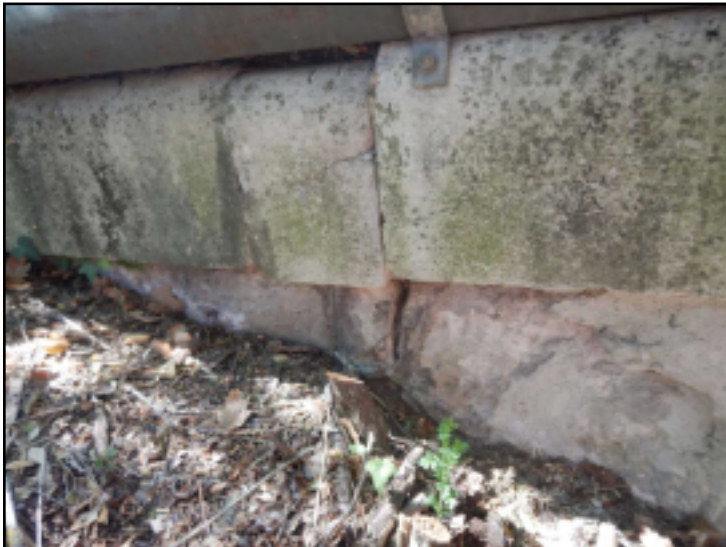
C -- 21/07/2022 16:09:39

Déplacement d'une pierre en tête vers le bas de 3cm sur le mur en aile côté Nord La Bouilladisse.

Déplacement d'une pierre vers le bas sur le mur en aile côté Nord La Bouilladisse.

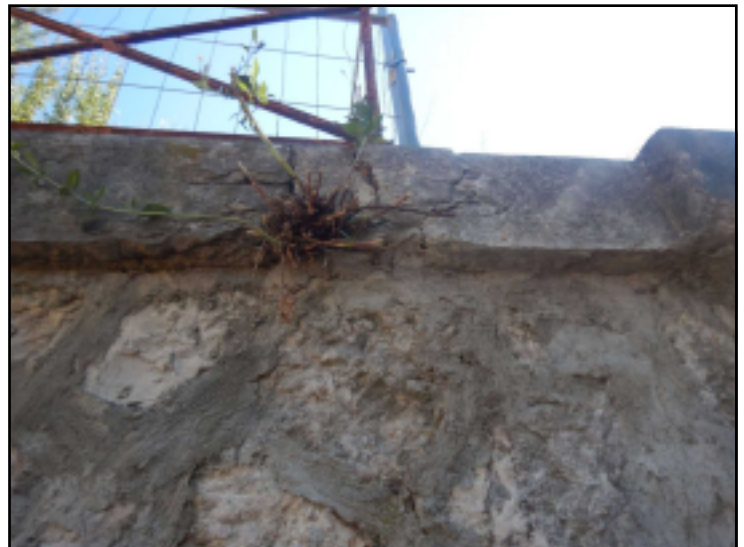
E -- 21/07/2022 16:22:12

Fracture pierre en tête avec végétation/racines côté Aix, Sud.
