Mur 1 - 11/07/2022

Type d'ouvrage : **Mur**

Type de visite : **Visite initiale**

Identifiant : **Mur 1**

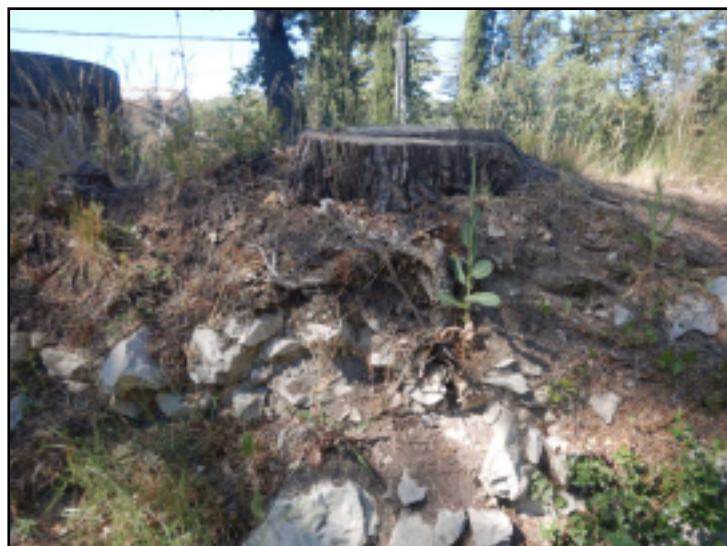
A -- 21/07/2022 15:29:39

Quelques souches d'arbre.

La végétation arbustive sur l'ouvrage remet en cause la stabilité du mur. Il conviendra de la supprimer.

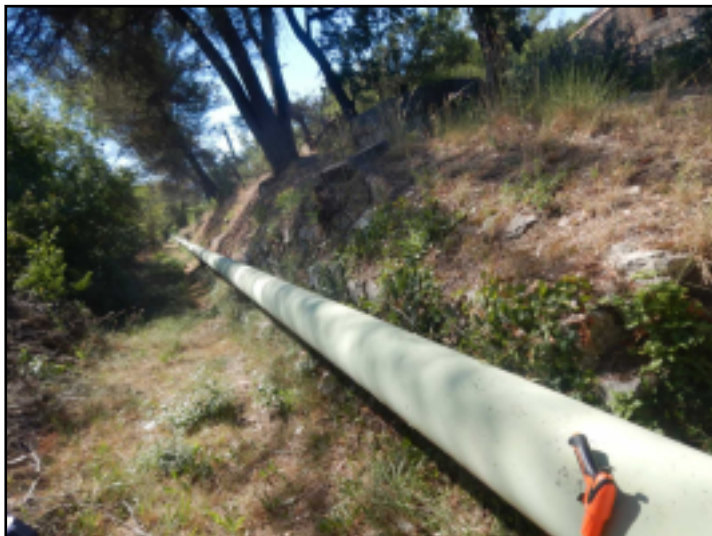
E -- 06/12/2022 11:10:00

Déformation ou déplacement d'une partie du mur			Mur absent du PM 29 à 65

Du PM 29 à 65 le mur est globalement absent.

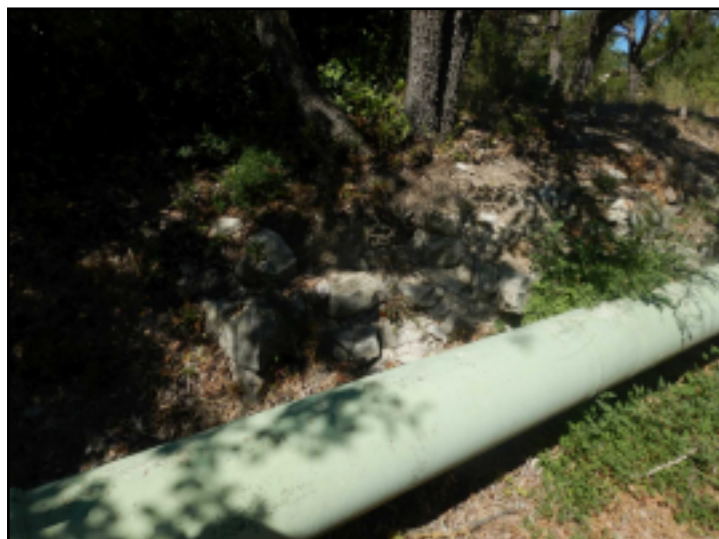
B -- 06/12/2022 10:55:11

Chute de moellon	4 ■	Nombreux effondrements en tête de mur. Plusieurs lacunes: PM9, PM10, PM23 (100×80cm), PM27, ainsi que de nombreuses entre le PM25 et 28 en tête de mur.
------------------	--------------------------------------	--

Effondrement en tête de mur.

Au vu de la faible hauteur du mur (1.00 m) le reclassement de l'ouvrage est à envisager. Nous préconisons un confortement des parements existants et un nettoyage généralisé des zones éfonfrées.

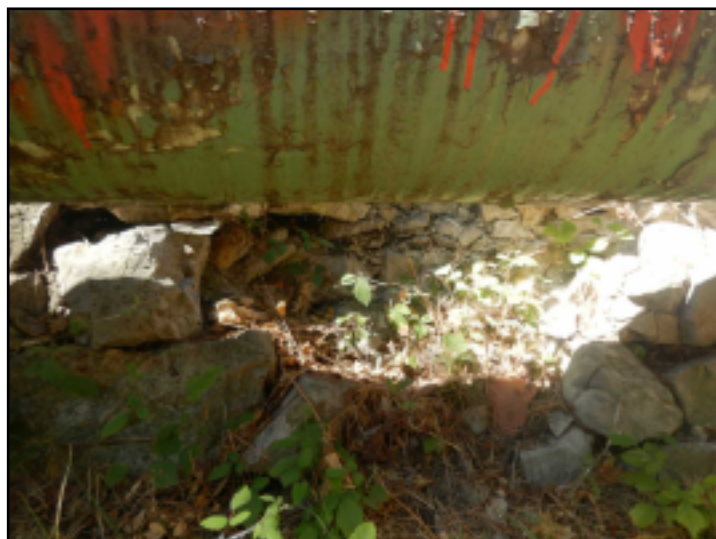
C -- 06/12/2022 10:56:37

Lacune en partie inférieure du mur de 100×80cm

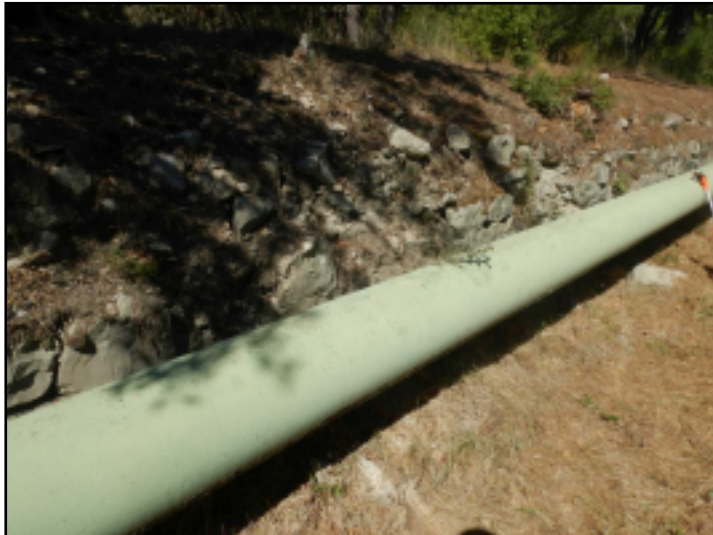
D -- 06/12/2022 10:57:26

Maladie de la pierre, délitage, érosion	4 ■	descellement généralisé du premier lit
