Caractéristiques principales

Type d'ouvrage : **Pont**
Type de visite : **Visite initiale**
IG de la visite : **2**
Localisation :
Voie : **Voie SNCF**
Identifiant : **PRA 73**
Gestionnaire :
Commune 1 : **Peypin**
Canton :
Date de la visite préc. :
Structure : **Cadre**
Matériau :
Ouverture : **3.1**

Conditions atmosphériques : **Ensoleillé**
Température (°C) : **32.0**
Der. précipitations :
Date de la visite : **11/07/2022**

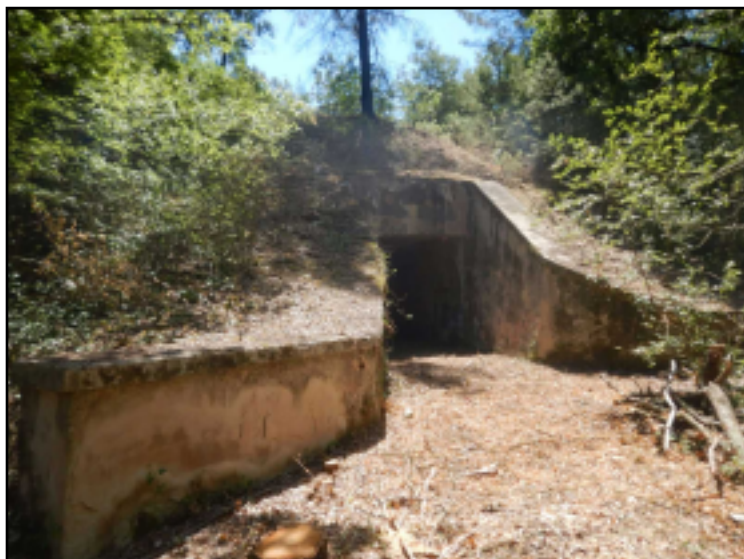
A -- 21/07/2022 17:00:14

Végétation arbustive en tête des murs en ailes.

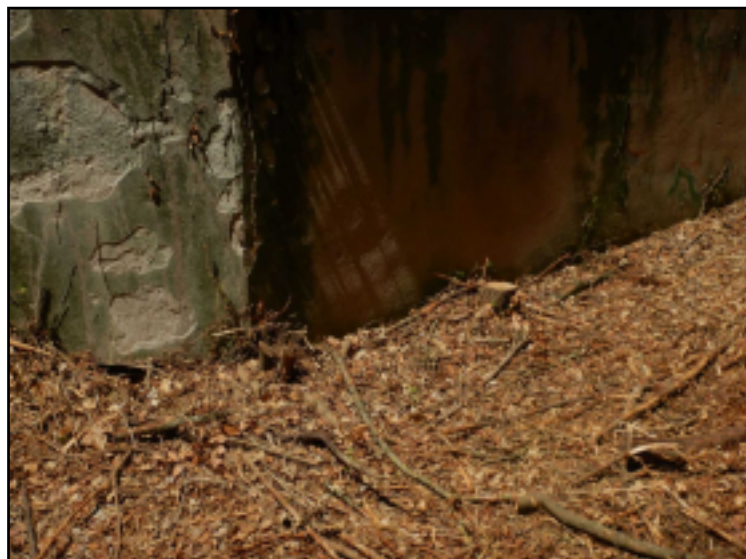
E -- 21/07/2022 17:34:45

Souches d'arbres en pied des murs en ailes côté Nord

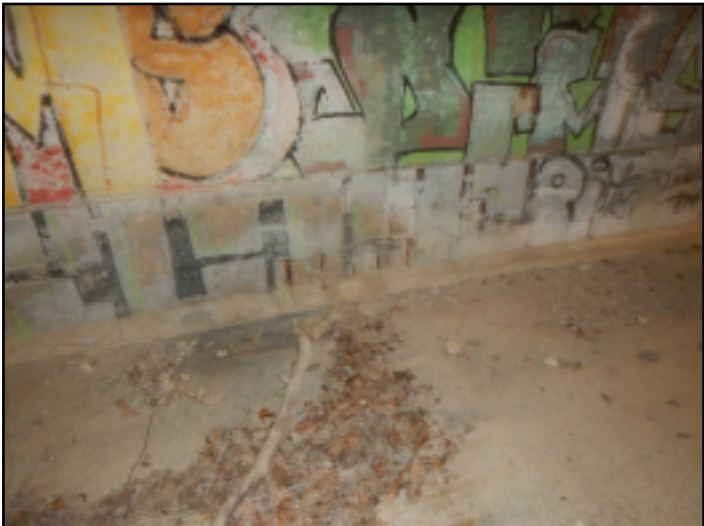
F -- 08/12/2022 17:22:11

5 aciers apparents foisonnants de 10cm en partie basse du pied droit.

Des travaux d'entretien spécialisés tel que le traitement de quelques armatures apparentes ou reprise de l'enduit seront à réaliser à moyen terme.

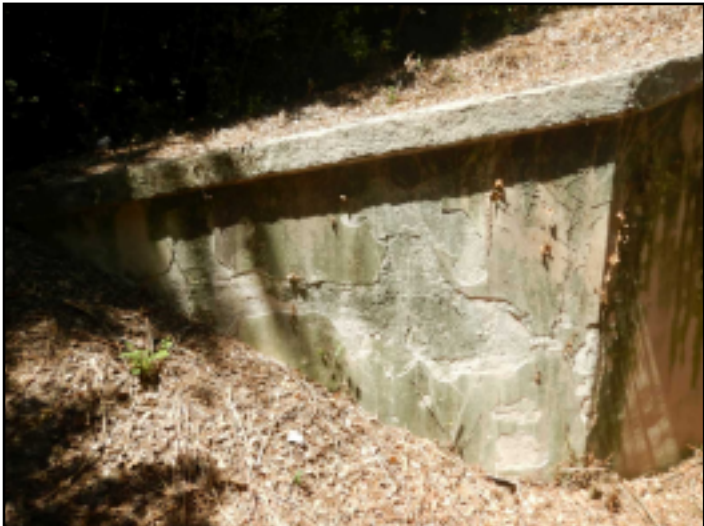
G -- 08/12/2022 17:25:02

Eclat de l'enduit sur mur en aile côté Nord, La Bouilladisse.

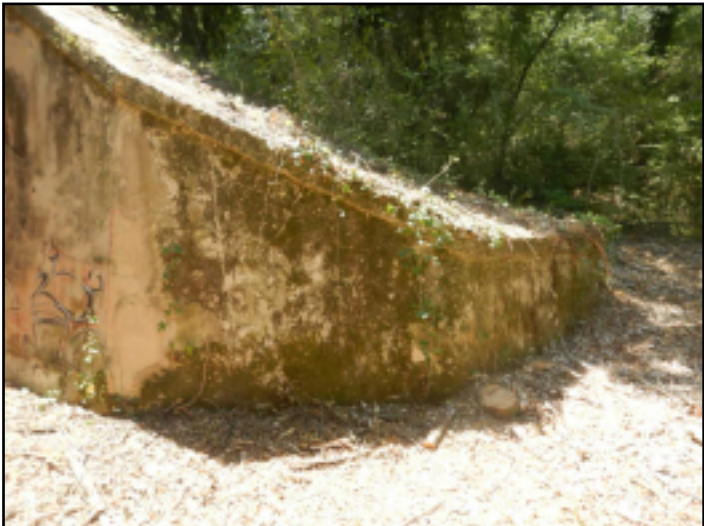
H -- 08/12/2022 17:25:16

Mousse verte sur mur en aile côté Sud, vers Aix.

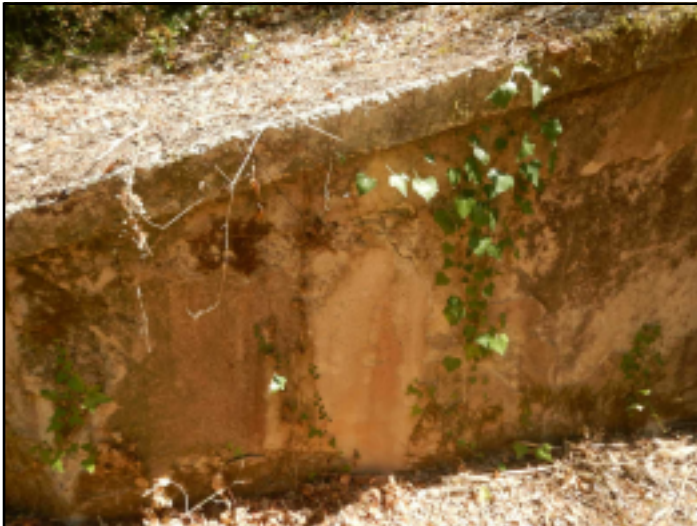
I -- 08/12/2022 17:26:36

Fissure d'ouverture max 1,5mm sur mur en aile côté Sud, Aix.

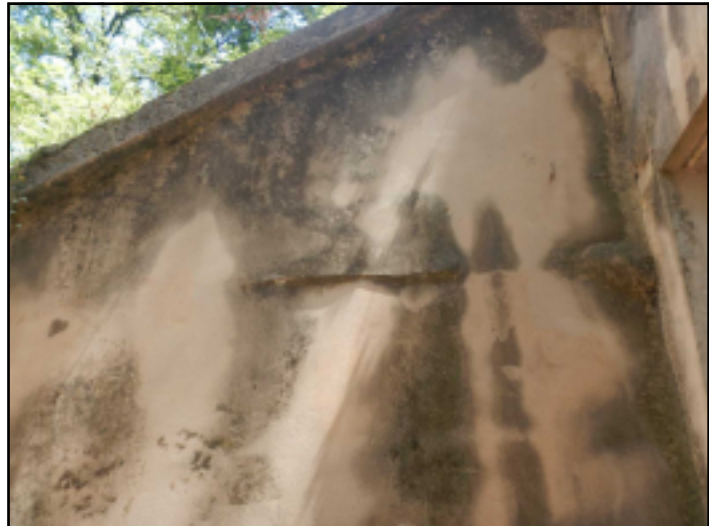
J -- 08/12/2022 17:27:41

Eclat béton en formation de 80cm sur mur en aile côté Sud, Aix.

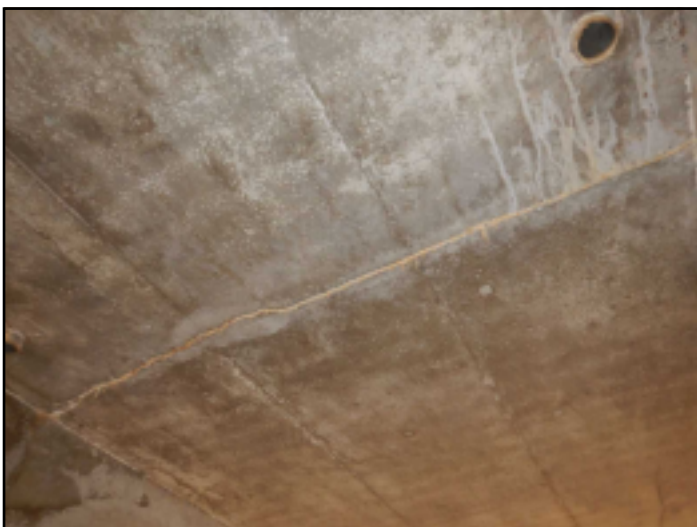
B -- 21/07/2022 17:03:16

Concrétions sèches au niveau des joints de coffrage du tablier.

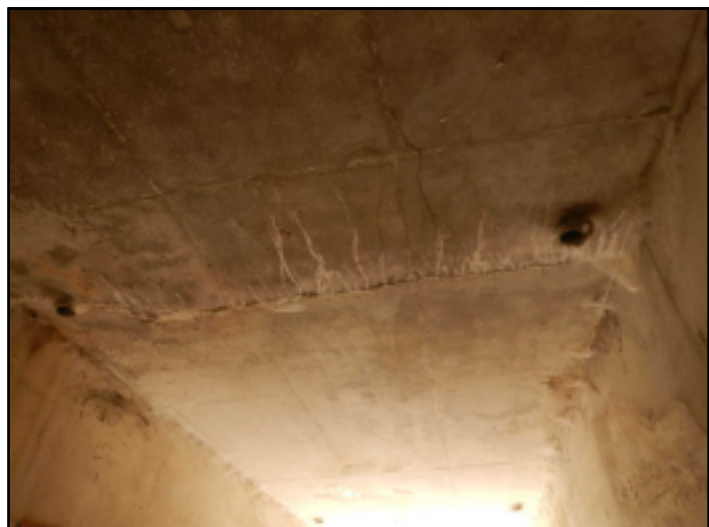
C -- 21/07/2022 17:05:52

Zone de concrétion de dimension 30x30 sur le tablier.

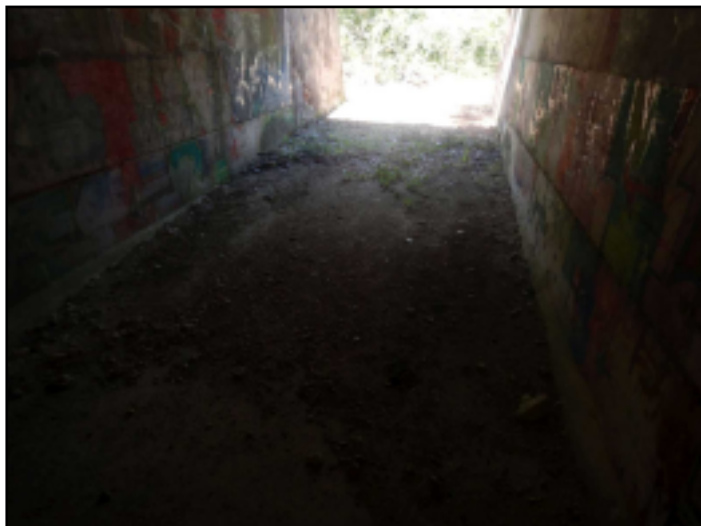
D -- 21/07/2022 17:30:00

Obstacle à l'écoulement des eaux	Depots divers sur le radier.
----------------------------------	------------------------------

Depots divers sur le radier.
