# A8\_MS165+550VLS1 - 08/11/2017

Type d'ouvrage : Mur

Type de visite : Inspection détaillée

Structure : T05 - Mur poids en éléments  
préfabriqués

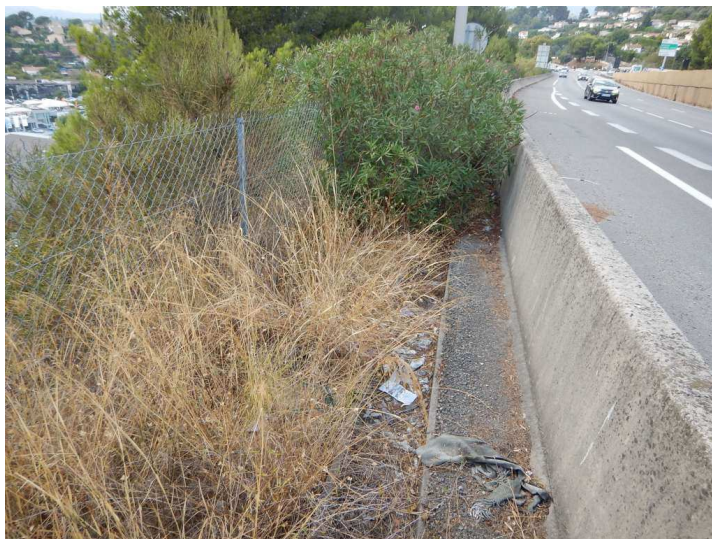
V -- 19/02/2019 15:44:37

Fil d'eau encombré

Caniveau encombré  
PM :

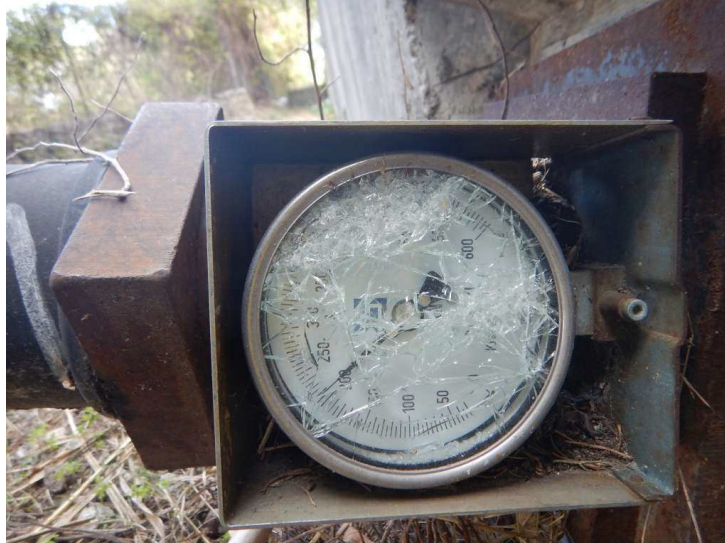
B -- 15/02/2019 11:36:47

Témoins 1	2 <span style="color: yellow;">■</span>	Vitre du capteur Glötz brisée
-----------	---	-------------------------------

Remplacer la vitre et vérifier le bon état du capteur GLOTZL  
Objet : Equipements

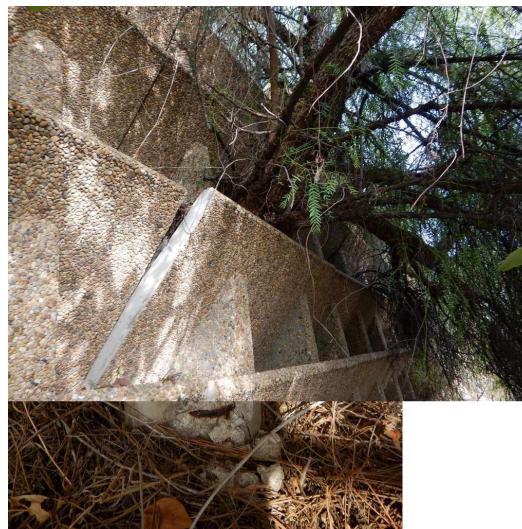
Y -- 19/02/2019 15:47:46

Déversement vers l'aval	3 <span style="color: red;">■</span>	Début d'effondrement et rejet 12cm Position : PM : Entre montants 25 et 26
-------------------------	--------------------------------------	--

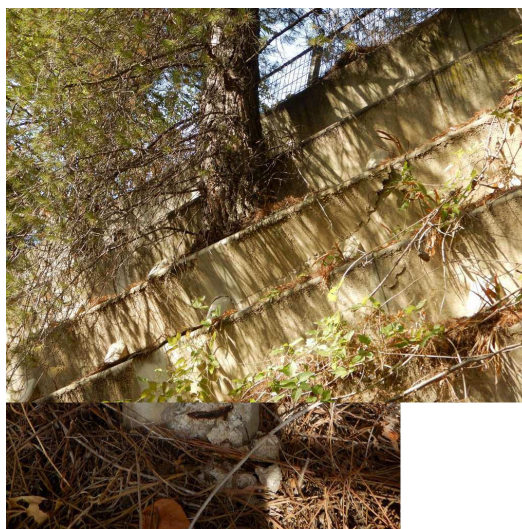
Z -- 19/02/2019 15:49:09

Déversement vers l'aval	3 <span style="color: red;">■</span>	Amorce d'éclat et rejet 10cm Position : PM : Entre montants 71 et 72
-------------------------	--------------------------------------	--

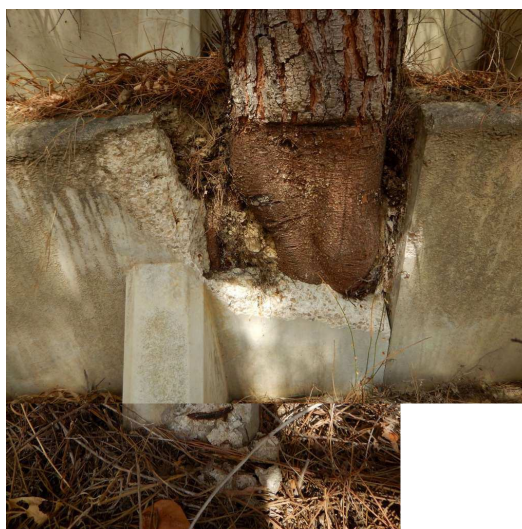
b -- 19/02/2019 15:50:47

Végétation	3 <span style="color: red;">■</span>	Eclatement 60x60 et aciers apparents oxydés Position : PM : Entre montants 228 et 229
------------	--------------------------------------	---

Besoin d'entretien spécialisé	2 <span style="color: yellow;">■</span>	Traiter les aciers apparents et et gonflants par purge du béton, dégagement, brossage, passivation et ragréage soigné. Objet : Structure
-------------------------------	---	---

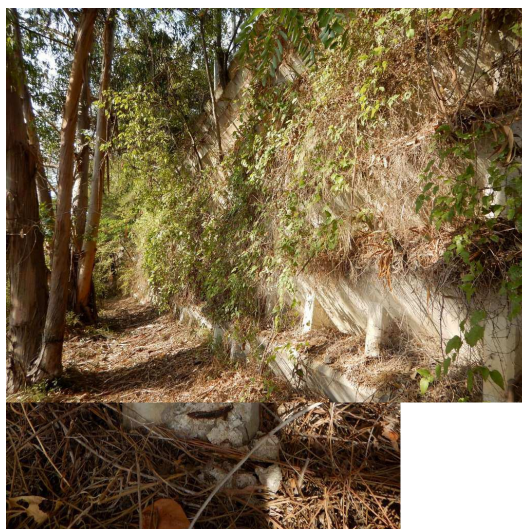
c -- 19/02/2019 15:52:05

Végétation	3 <span style="color: red;">■</span>	Végétation dense sur le parement Position : PM :
------------	--------------------------------------	--

Besoin d'entretien spécialisé	3 <span style="color: red;">■</span>	Eliminer la végétation et conforter les zones impactées par les arbres Objet : Structure
-------------------------------	--------------------------------------	---

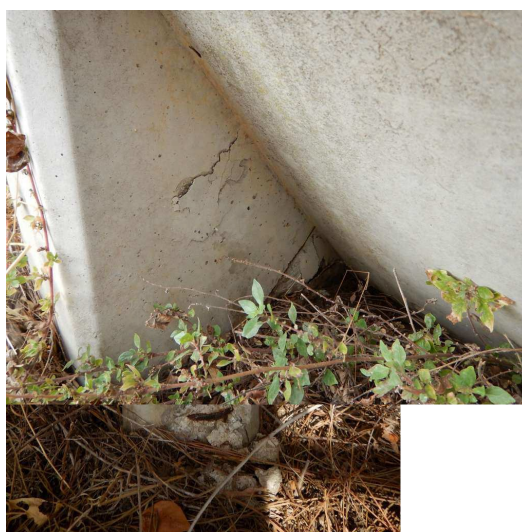
X -- 19/02/2019 15:46:47

Epaufrure	2 <span style="color: yellow;">■</span>	Amorce d'éclat Position : PM : Montant 325
-----------	---	--

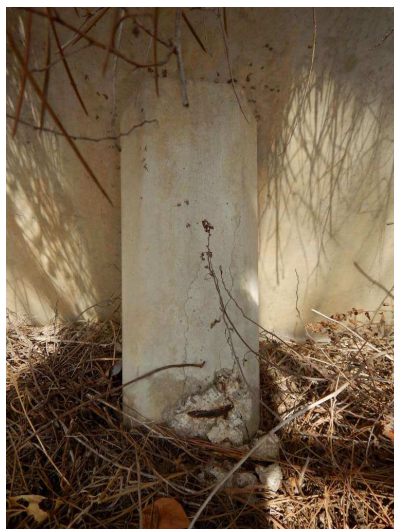
W -- 19/02/2019 15:45:47

Aciers apparents	2 <span style="color: yellow;">■</span>	Eclat avec acier apparent oxydé Position : PM : Montant 214
------------------	---	---

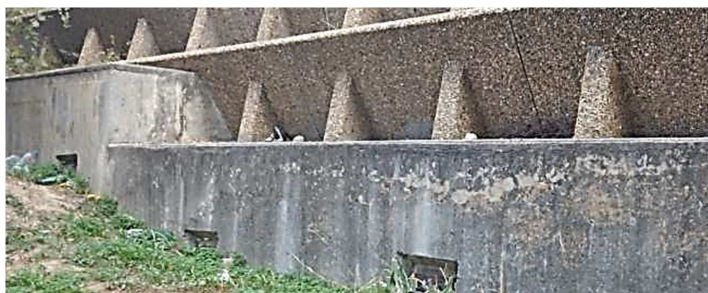
d -- 19/02/2019 15:53:08

Mise à nu des fondations	2 <span style="color: yellow;">■</span>	Amorce d'éclat sur arête supérieure Mur de soubassement
--------------------------	---	--
