A8_MS172+001VLS1 - 06/11/2017

Type d'ouvrage : Mur

Type de visite : Inspection détaillée

Identifiant : A8_MS172+001VLS1

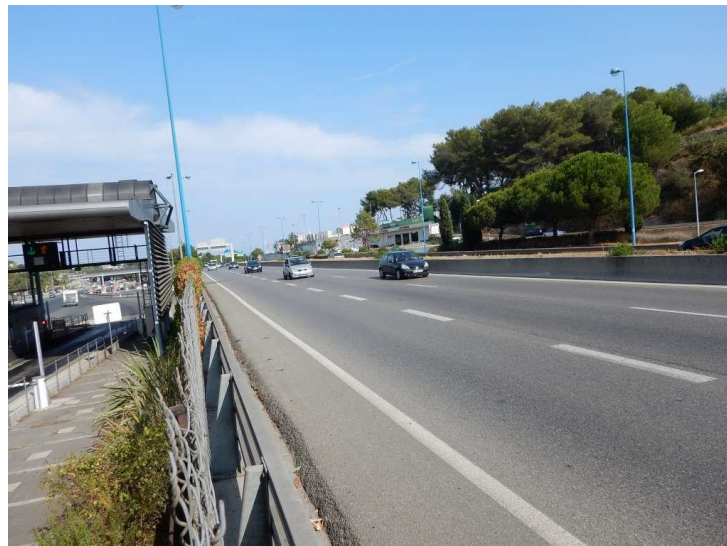
A -- 16/02/2019 11:57:18

Chaussée / Pied de mur (,)

Chaussée au-dessus du mur

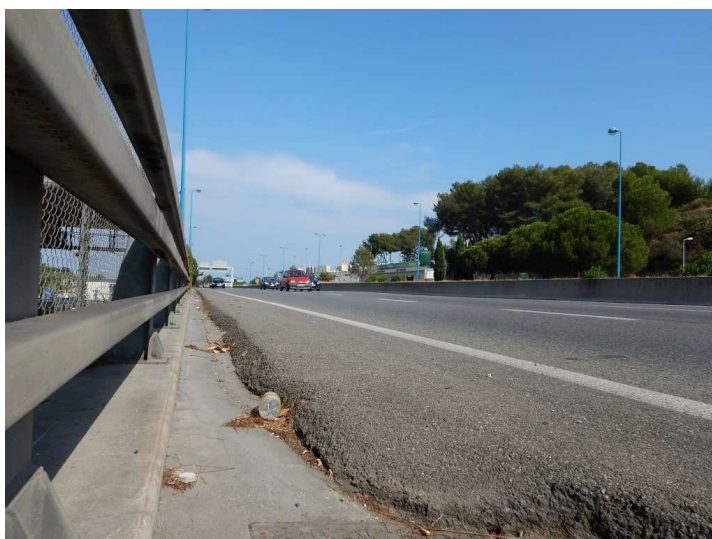
G -- 16/02/2019 11:58:00

Fil d'eau encombré	1 ■	Léger dépôt PM :
--------------------	--	---------------------

Besoin d'entretien courant	2 ■	Nettoyer le caniveau. Eliminer la végétation. Objet :
----------------------------	--	---

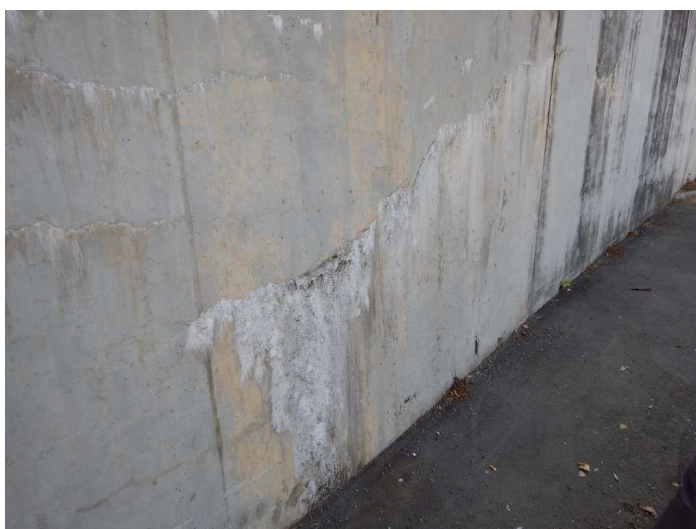
H -- 16/02/2019 12:03:16

Fracture ou fissure	2 ■	Fissure horizontale avec concrétion sèche Mur, plot 1 Position : PM :
---------------------	---	--

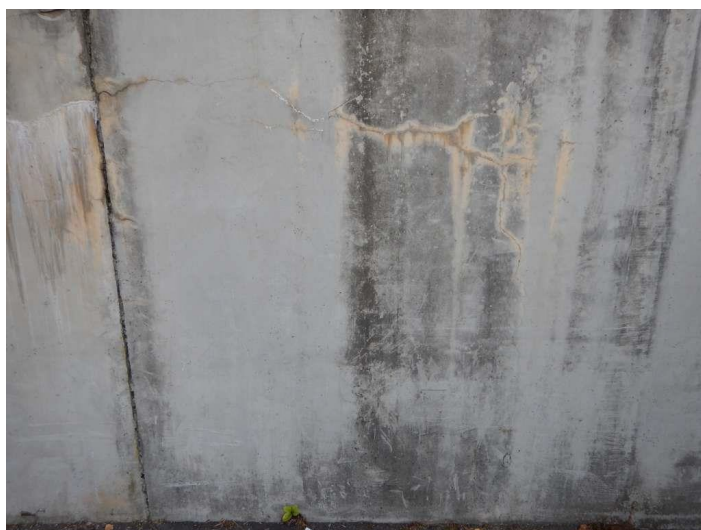
I -- 16/02/2019 12:03:51

Fracture ou fissure	2 ■	Fissure en arc de cercle avec concrétion sèche Mur, plot 2 Position : PM :
---------------------	--	--

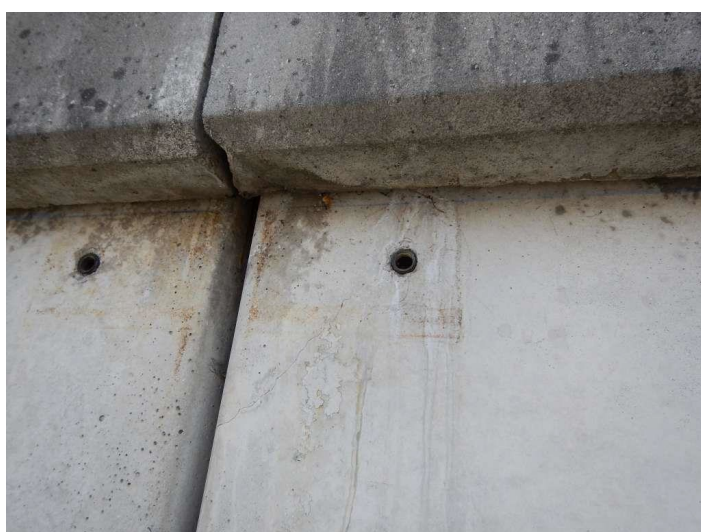
J -- 16/02/2019 12:04:17

Fracture ou fissure	2 ■	Fissure biaise avec efflorescence Mur, plot 32 Position : PM :
---------------------	--	---

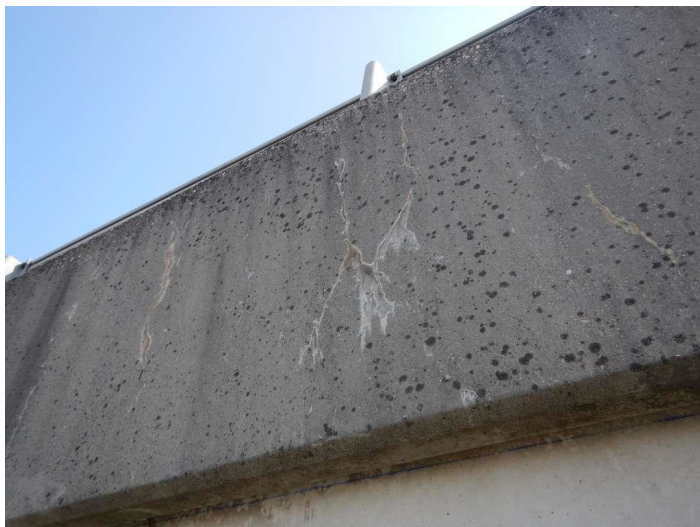
K -- 16/02/2019 12:05:16

Fissures verticales avec efflorescence Longrine au droit du plot 21 Position : Couronnement PM :
---------------------	---	---

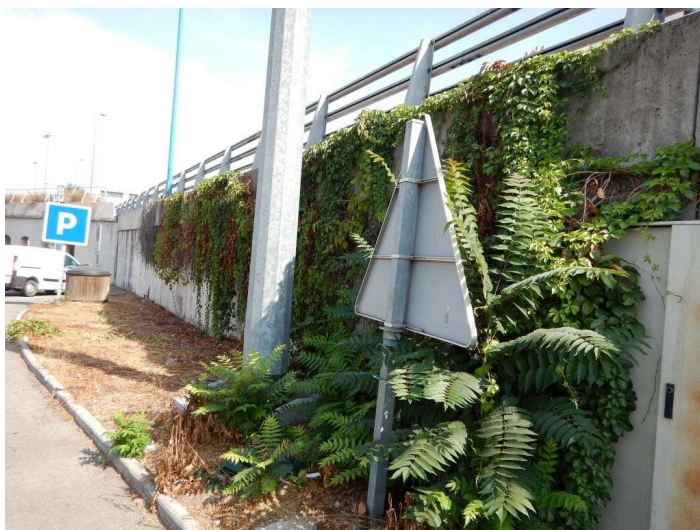
D -- 18/02/2019 17:56:34

Végétation envahissante Mur, plot 15 Position : PM :
------------	---	---

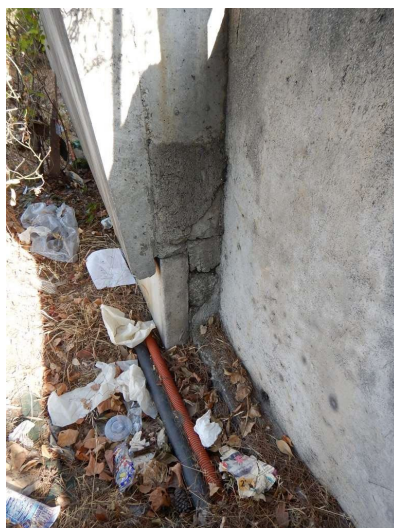
M -- 16/02/2019 12:06:31

Epaufrure	2 ■	Zone d'éclatement About du mur côté Aix Position : PM :
-----------	--	--

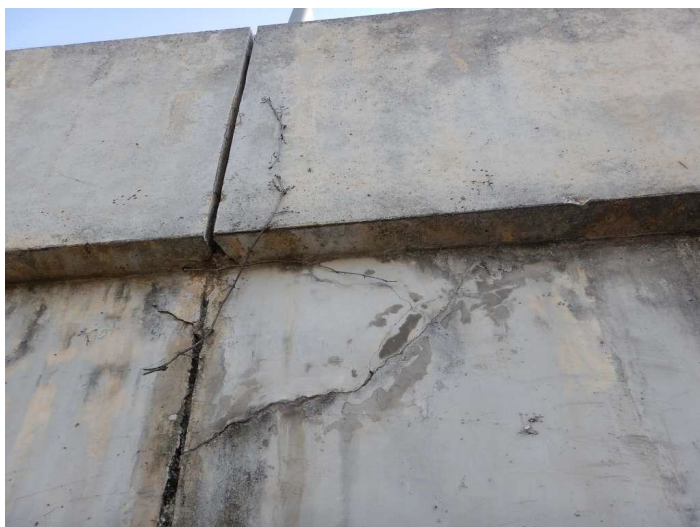
N -- 16/02/2019 12:06:58

Epaufrure	2 ■	Eclat d'angle en formation Mur, plot 2 Position : PM :
-----------	--	---

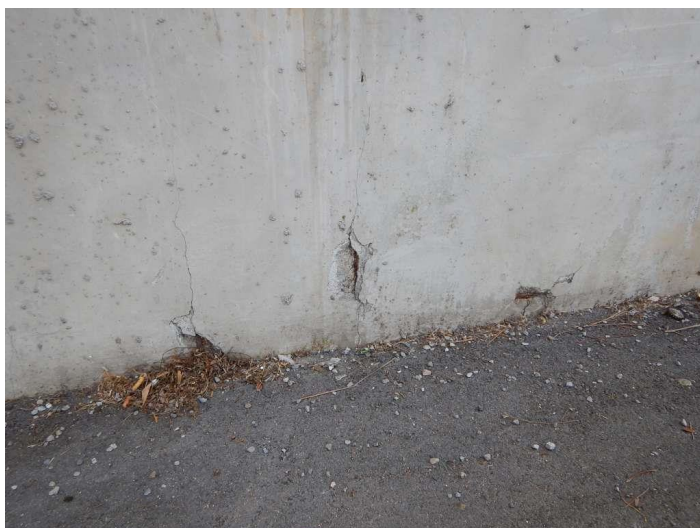
C -- 18/02/2019 17:55:26

Aciers apparents	2 ■	Eclat avec acier apparent oxydé Mur, plot 1 Position : PM :
------------------	--	--

Besoin d'entretien spécialisé	2 ■	Traiter les aciers apparents et gonflants par purge du béton, dégagement, brossage, passivation et ragréage soigné. Objet :
-------------------------------	--	--

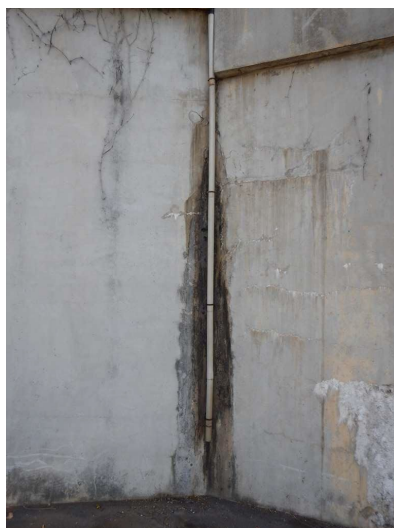
B -- 16/02/2019 12:07:34

Efflorescences	2 ■	Coulure sèche About du mur côté Italie Position : PM :
----------------	--	---
