## A8\_MS171+090VLS1 - 06/11/2017

Type d'ouvrage : Mur

Type de visite : Inspection détaillée

Identifiant : A8\_MS171+090VLS1

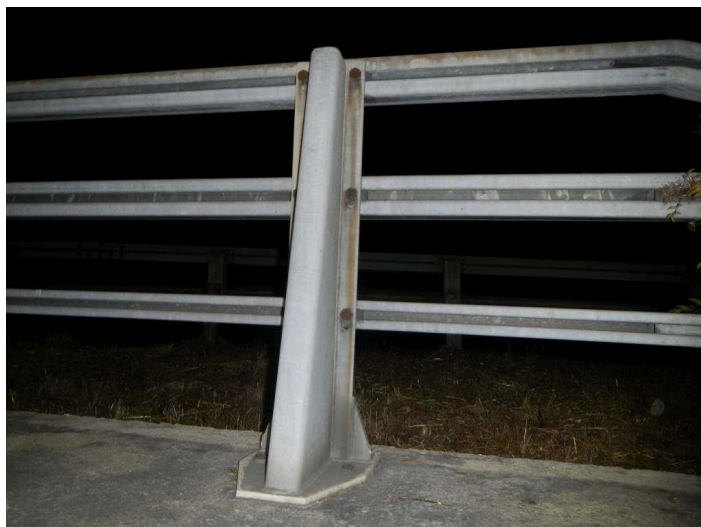
I -- 16/02/2019 09:29:35

| Défaut de fixation | 2 <span style="background-color: yellow;">■</span> | Oxydation de la boulonnerie<br>Glissière de sécurité en tête<br>PM : |

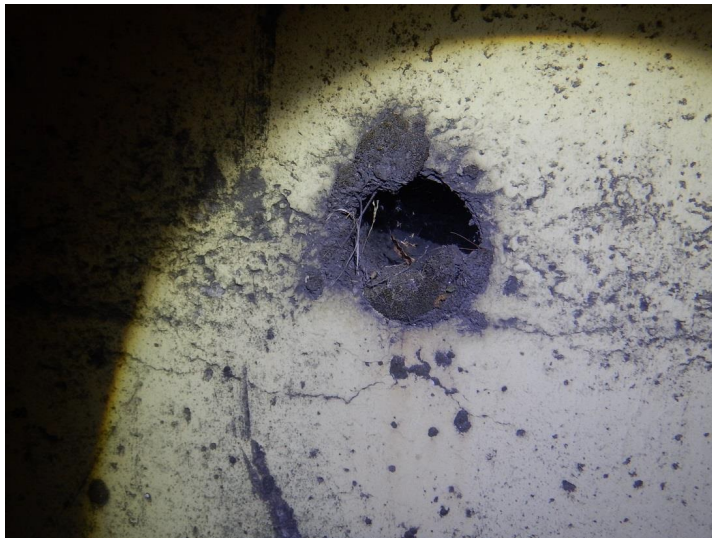
A -- 18/02/2019 17:48:28

| Encombrement | 2 <span style="background-color: yellow;">■</span> | Barbacane encombrée<br>PM : |

| Besoin d'entretien courant | 2 | Nettoyer les caniveaux et curer les<br>barbacanes.<br>Objet : |

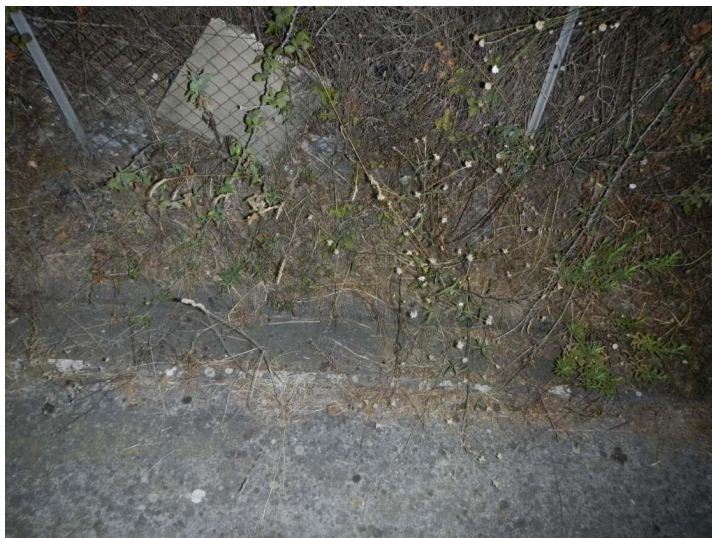
P -- 18/02/2019 17:51:57

| Fil d'eau encombré | 2 <span style="background-color: yellow;">■</span> | Caniveau en tête encombré<br>PM : |

| Besoin d'entretien spécialisé | 2 | Comblers les joints entre le caniveau en tête et le mur.<br>Objet : |

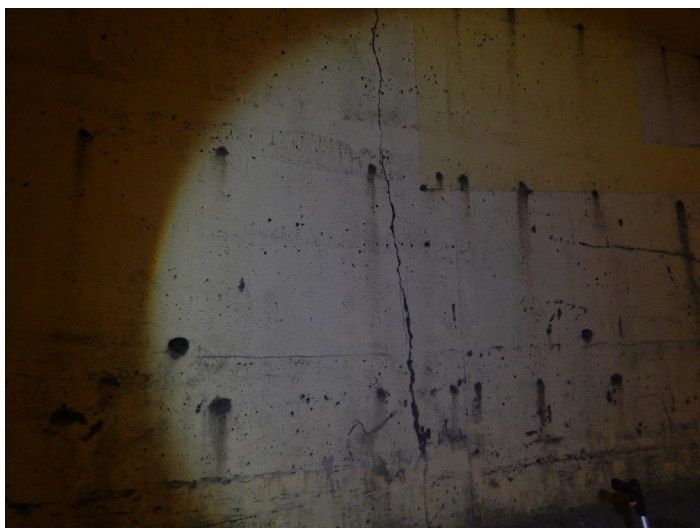
G -- 16/02/2019 09:33:25

| Fracture ou fissure | 2 <span style="background-color: yellow;">■</span> | Fissure verticale d'ouverture 0.2mm<br>Mur, plot 8<br>Position :<br>PM : |

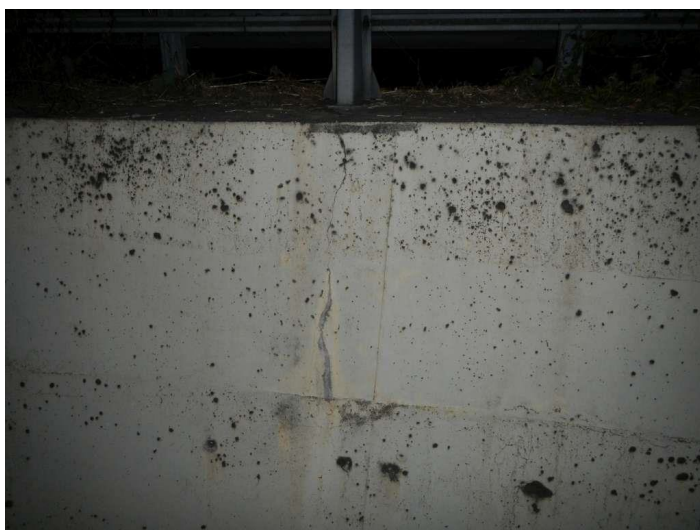
C -- 16/02/2019 09:34:22

| Fracture ou fissure | 2 <span style="background-color: yellow;">■</span> | Fissure verticale d'ouverture 0.2mm<br>avec concrétion sèche<br>Mur, plot 5<br>Position :<br>PM : |

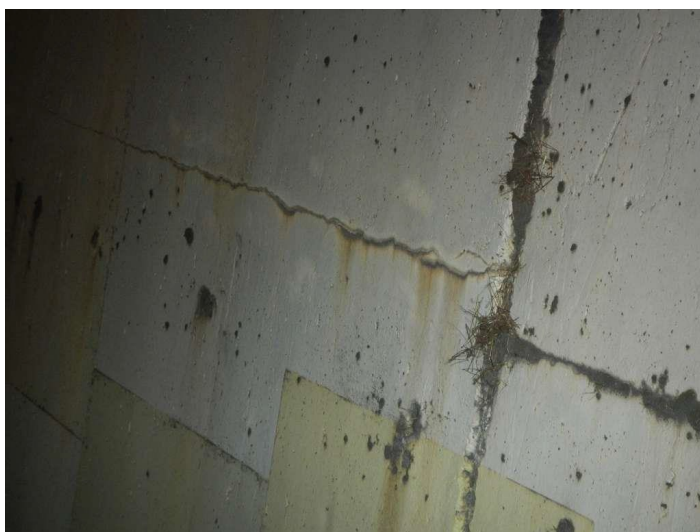
B -- 16/02/2019 09:52:28

| Fracture ou fissure | 2 | Fissure horizontale avec efflorescence<br>Mur, plot 3<br>Position :<br>PM : |

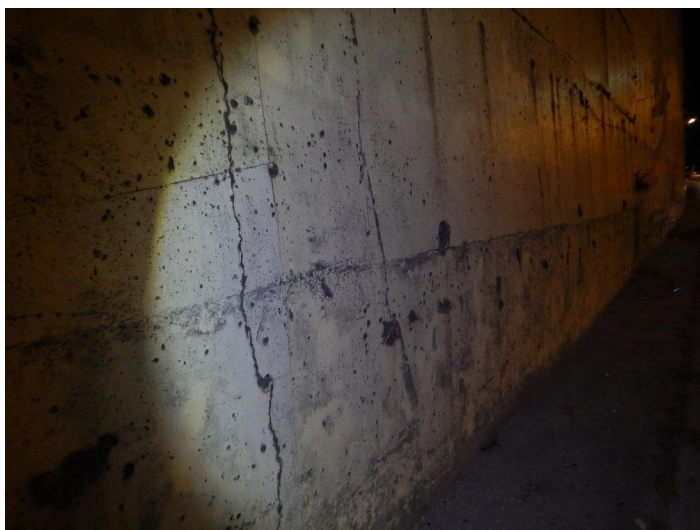
D -- 16/02/2019 09:52:59

| Fracture ou fissure | 2 | Fissure horizontale sur reprise de bétonnage<br>Mur, plot 7<br>Position :<br>PM : |

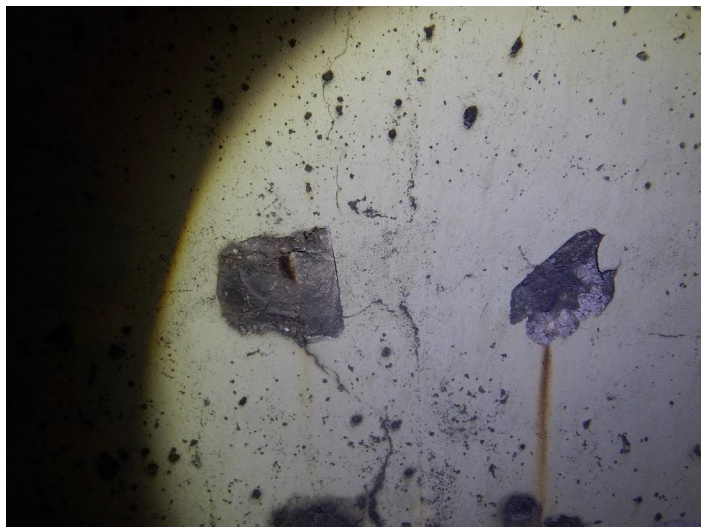
L -- 18/02/2019 17:50:22

| Fracture ou fissure | 2 | Eclats avec aciers apparents oxydés<br>3cm<br>Position :<br>PM : |

| Besoin d'entretien spécialisé | 2 | Traiter les aciers apparents par purge du béton, dégagement, brossage, passivation et ragréage soigné.<br>Objet : |

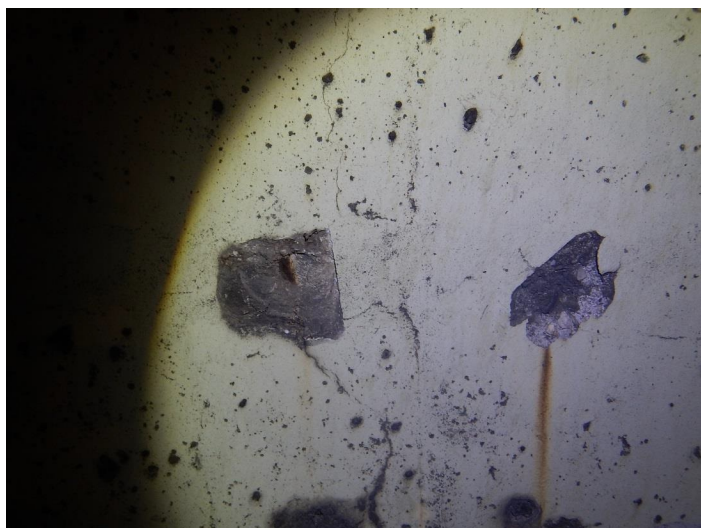
L -- 18/02/2019 17:50:22

| Aciers apparents | 2 | Eclats avec aciers apparents oxydés<br>3cm<br>Mur, plot 6<br>Position :<br>PM : |

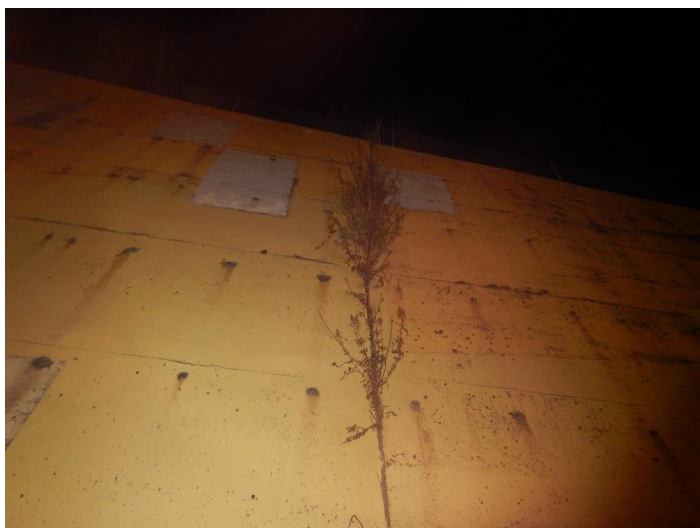
E -- 16/02/2019 09:56:42

| Défaut des joints | 2 <span style="background-color: yellow;">■</span> | Végétation dans joint<br>Mur, plots 9/10<br>Position :<br>PM : |

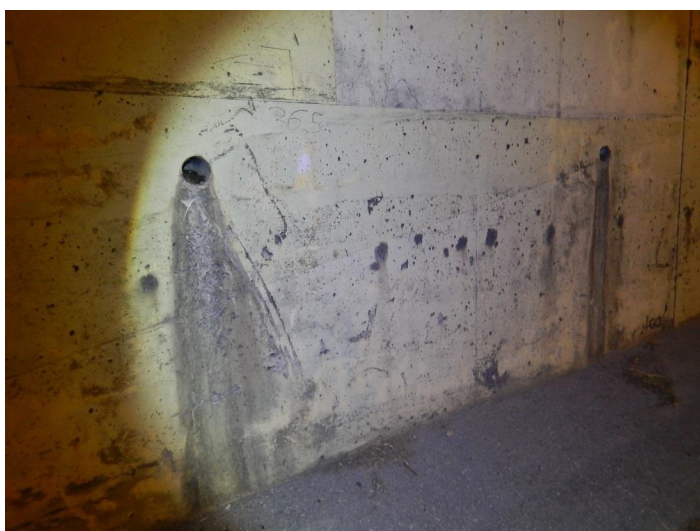
F -- 16/02/2019 10:15:49

| Efflorescences | 2 <span style="background-color: yellow;">■</span> | Coulures sèches provenant des<br>barbacanes<br>Mur, plot 5<br><br>Position :<br>PM : |
