Caractéristiques principales

Type d'ouvrage : **EcranAcoustique**

Type de visite : **Visite annuelle**

Identifiant : **protectionacoustique_A57_020208_020217_2**

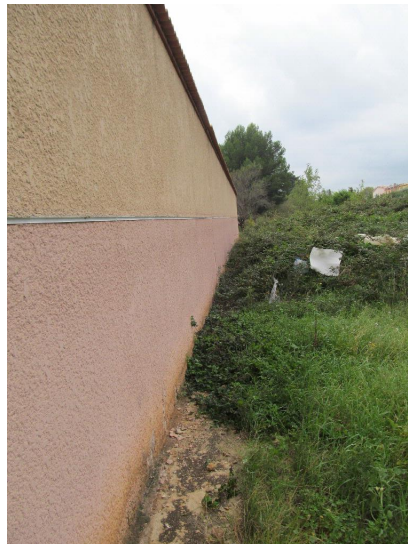
X -- 19/12/2018 11:04:28

Désordre	Note	Localisation	Commentaire
1 - Abords			
Note: 2 ■			
1.1 - Présence de végétation			
Note: 2 ■			
Présence de végétation	2 ■		Végétation rampante en contact avec l'ouvrage côté riverains

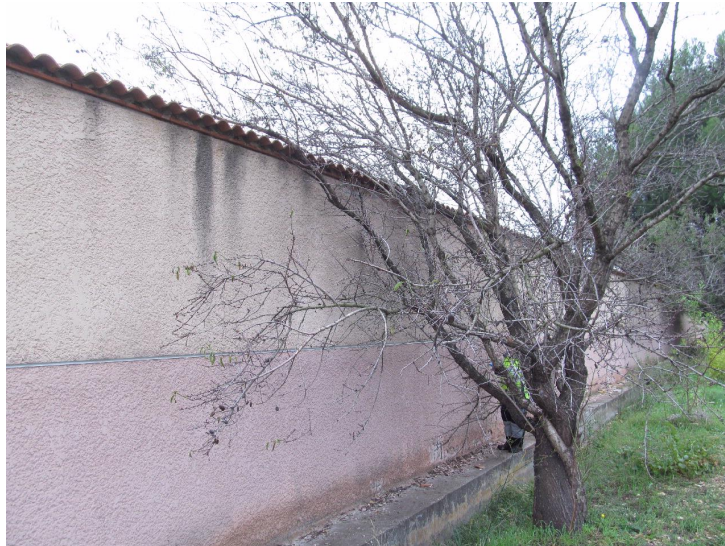
Y -- 19/12/2018 11:04:42

Végétation arbustive en contact avec l'ouvrage côté riverains

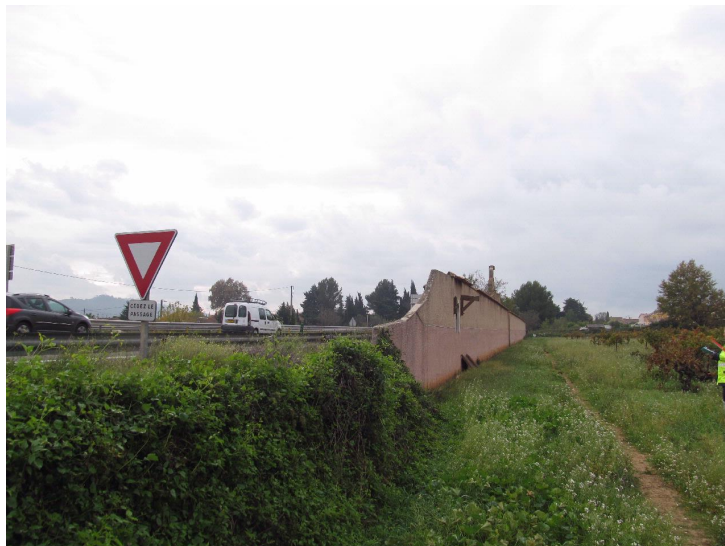
Z -- 19/12/2018 11:06:17

Clôture recouverte de végétation

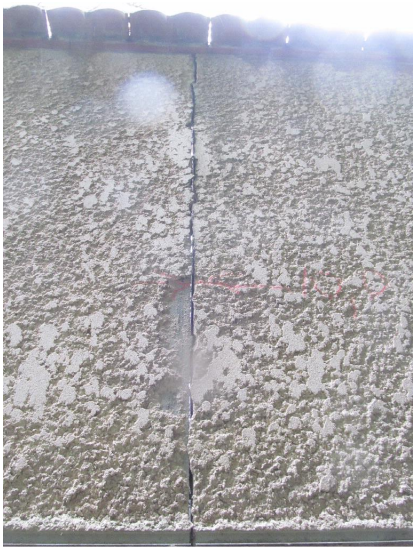
a -- 19/12/2018 12:34:07

Joints secs ouverts, épaufrures et décollement de l'enduit localisé
-------------------	---	---

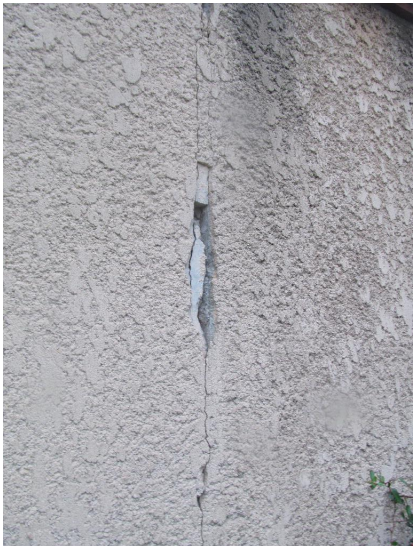
b -- 19/12/2018 12:37:49

Joints secs ouverts, épaufrures et décollement de l'enduit localisé
-------------------	---	---

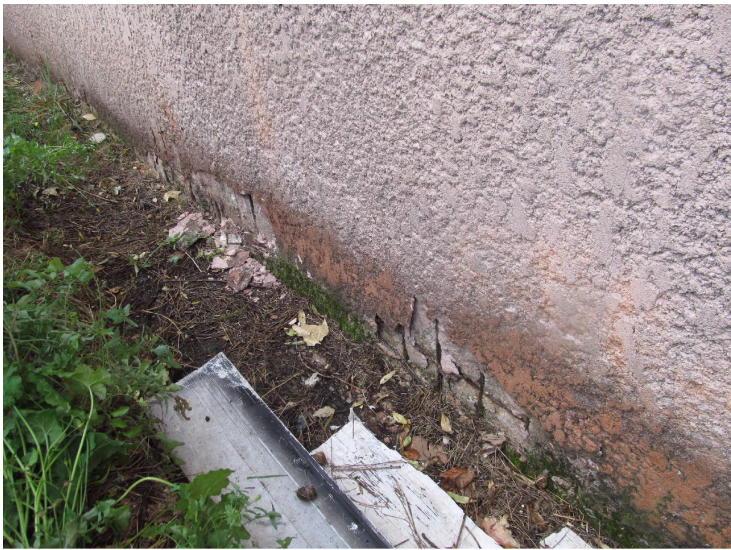
J -- 19/12/2018 12:07:34

Défaut sur parement	2 	Plusieurs zones de décollement de l'enduit avec présence d'AAO
---------------------	--	--

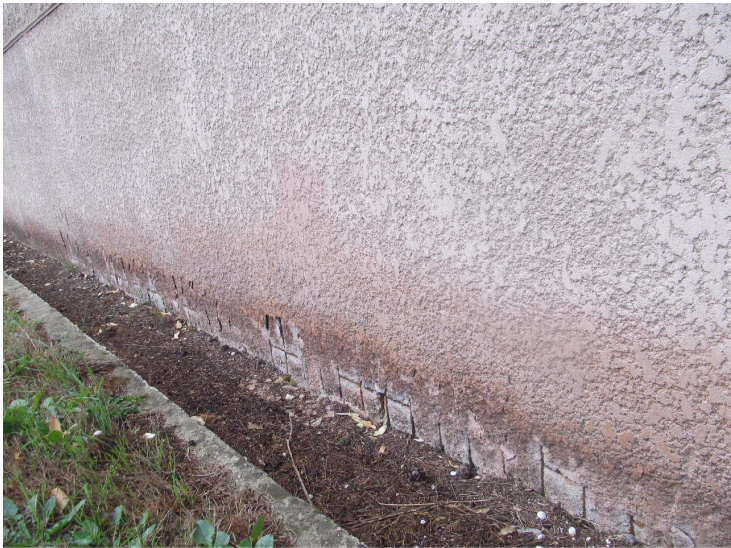
G -- 19/12/2018 12:08:35

Défaut sur parement	2 	Plusieurs zones de décollement de l'enduit avec présence d'AAO
---------------------	--	--

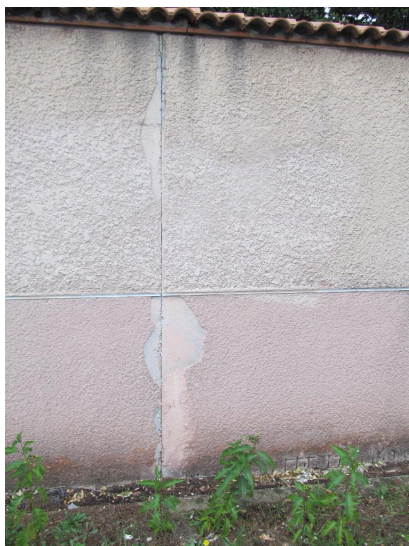
K -- 19/12/2018 12:08:59

Décollement de l'enduit proche d'une reprise de bétonnage
---------------------	--	---

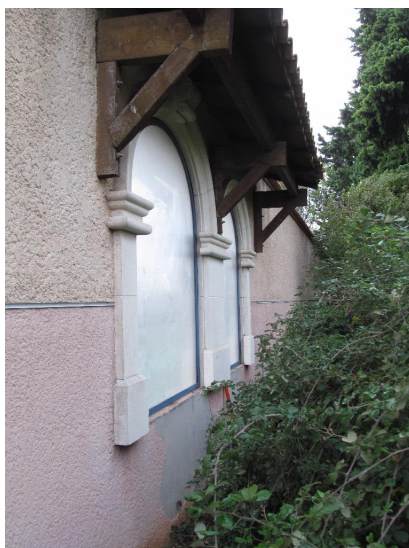
L -- 19/12/2018 12:15:34

Décollement d'enduit et AAO au pied de l'ouvrage
---------------------	---	--

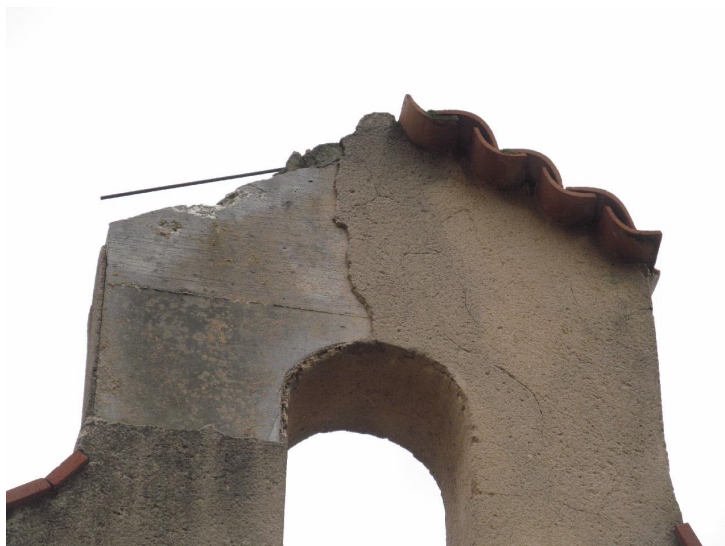
M -- 19/12/2018 12:16:25

Décollement d'enduit et AAO en tête du 2ème élément décoratif
---------------------	---	---

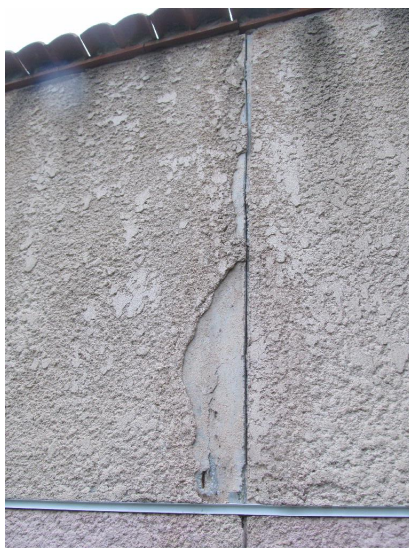
N -- 19/12/2018 12:32:06

Plusieurs zones de décollement de l'enduit
---------------------	---	--

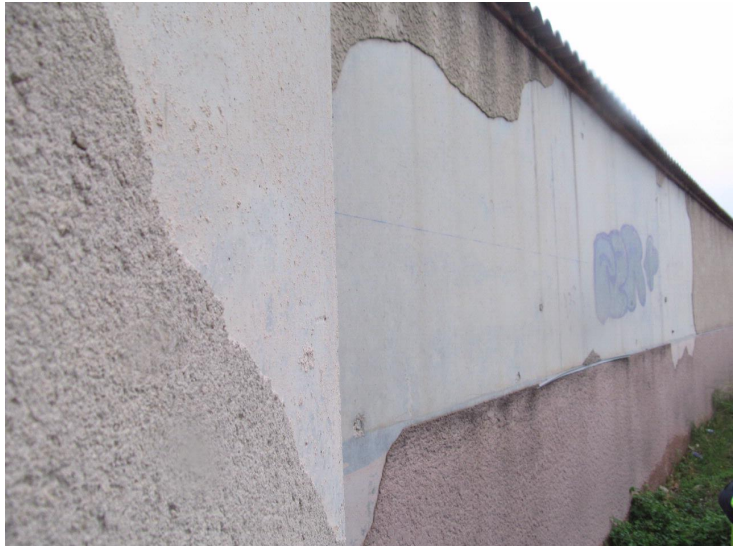
c -- 19/12/2018 12:32:47

Plusieurs zones de décollement de l'enduit
---------------------	---	--

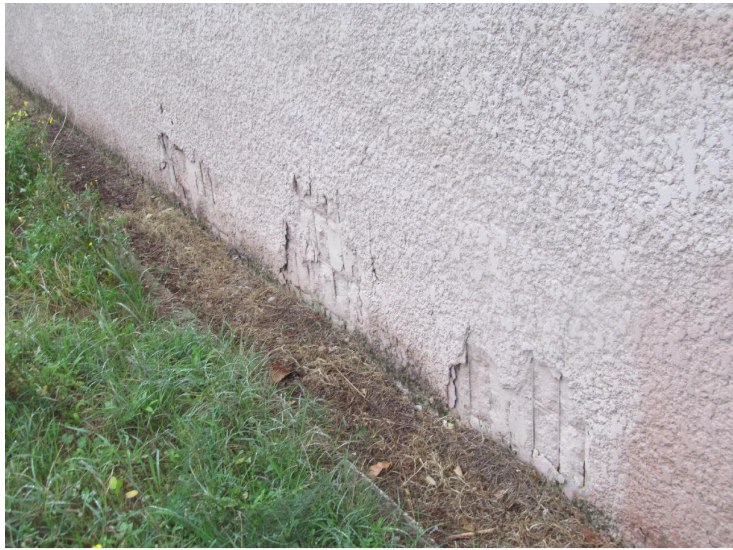
F -- 19/12/2018 11:52:10

Eclat de béton et mise en peinture du parement et des AAO
----------------	---	---

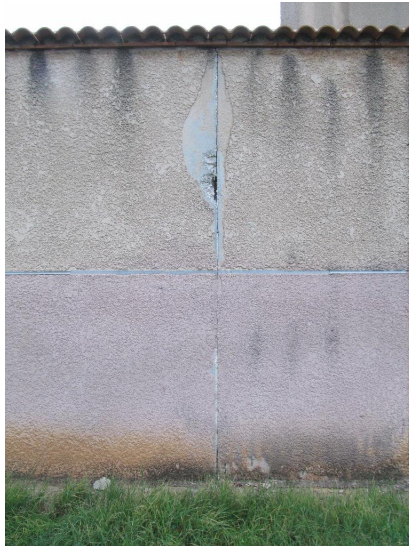
d -- 19/12/2018 12:13:46

Eclat et AAO du droit d'une reprise de bétonnage
----------------	---	--

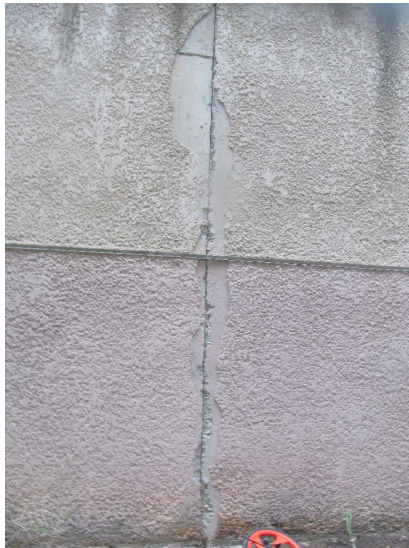
e -- 19/12/2018 12:41:00

Epaufrures sur arête de joint de reprise de bétonnage
-----------	---	---

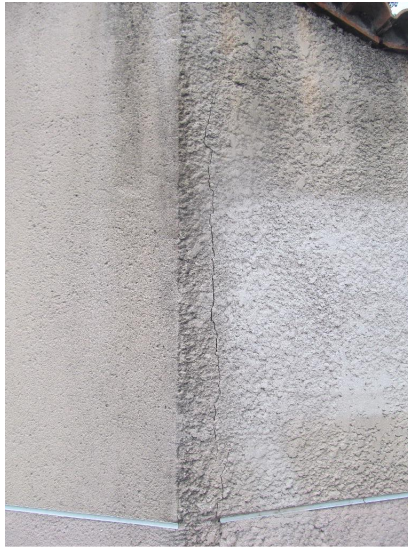
B -- 19/12/2018 12:10:31

Fissure	2 	Fissure de reprise de bétonnage entre le mur en retour et le mur du 4ème élément décoratif
---------	--	--

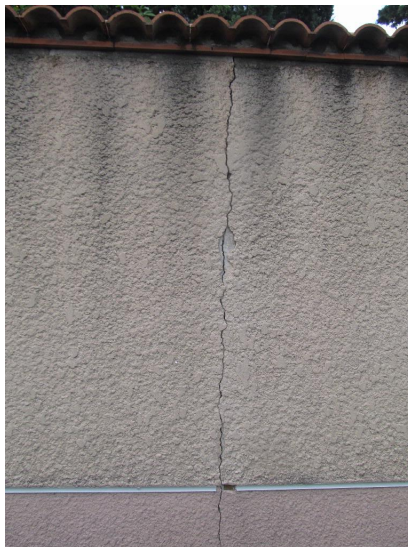
A -- 19/12/2018 12:09:54

Fracture	2 	Fracture verticale de 3,0 mm montante
----------	--	---------------------------------------

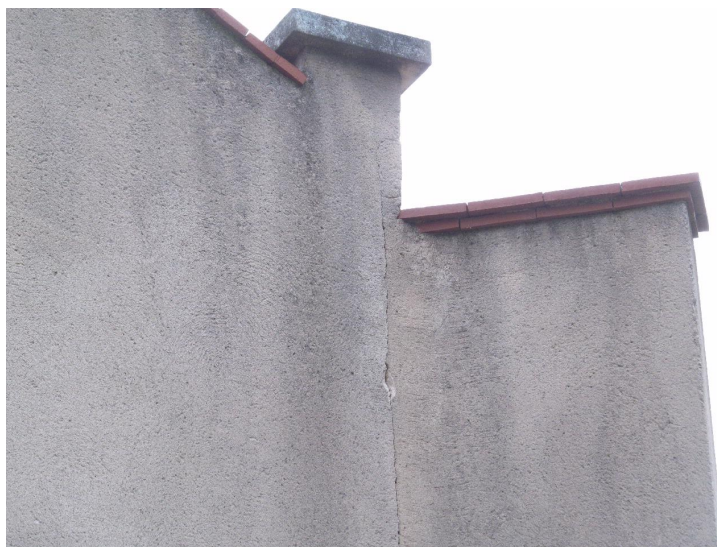
I -- 19/12/2018 12:25:42

Fracture verticale sur la reprise de bétonnage à l'angle du mur et du 2ème élément décoratif
----------	---	--

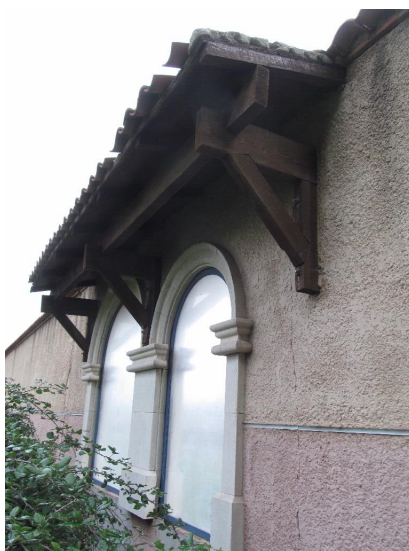
O -- 19/12/2018 12:33:23

Fracture verticale descendante proche du 3ème élément décoratif
----------	---	---

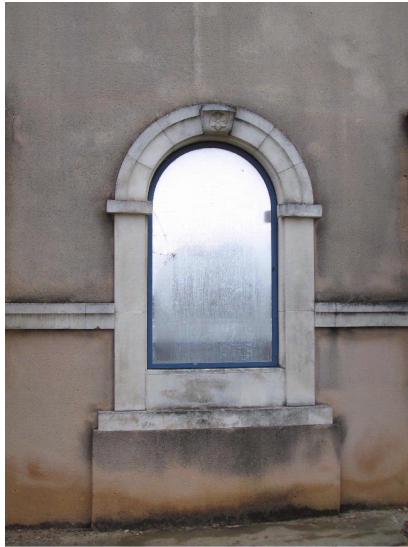
P -- 19/12/2018 12:29:00

Présence d'humidité	2 ■	Humidité en pied du mur sur environ 40cm de haut et sur la quasi-totalité de l'ouvrage
---------------------	---	--

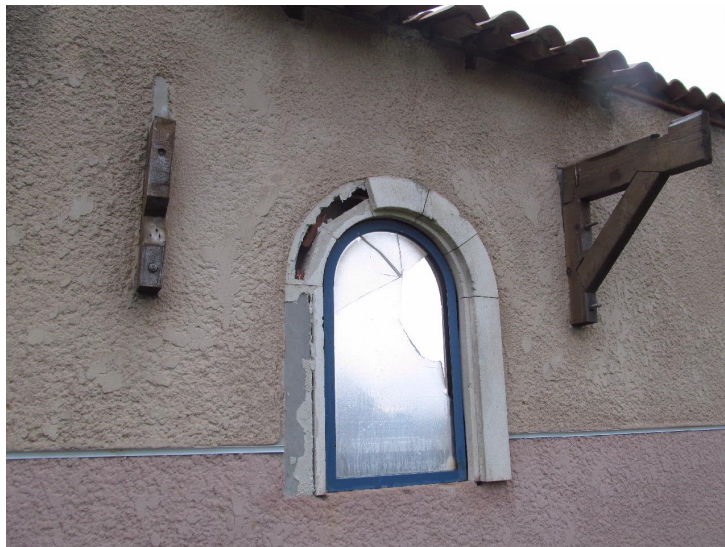
C -- 19/12/2018 12:11:49

Vitres dégradées	2 ■	Vitrage éclaté sur le 1er décoratif et disparition de la toiture
------------------	---	--

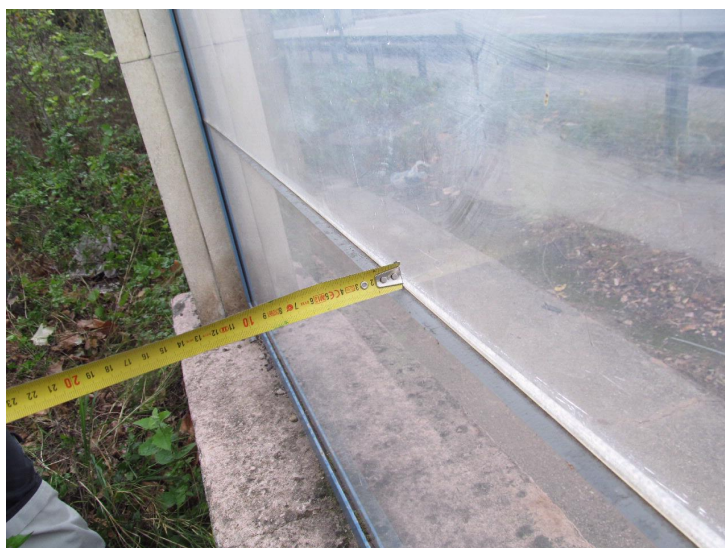
Q -- 19/12/2018 12:49:25

Vitres dégradées	2 ■	Vitrage PMMA déformé sur le 4ème élément décoratif
------------------	---	--

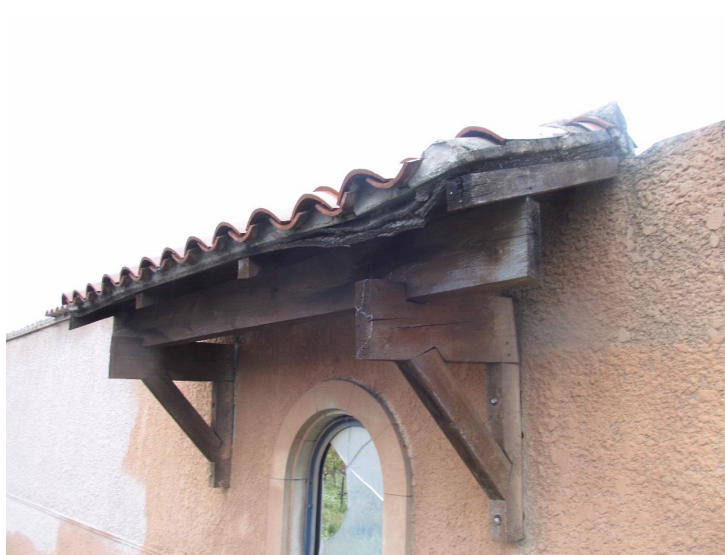
R -- 19/12/2018 11:50:39

Autres désordres	2 ■	Effondrement éminent de la toiture du 1er élément décoratif
------------------	---	---

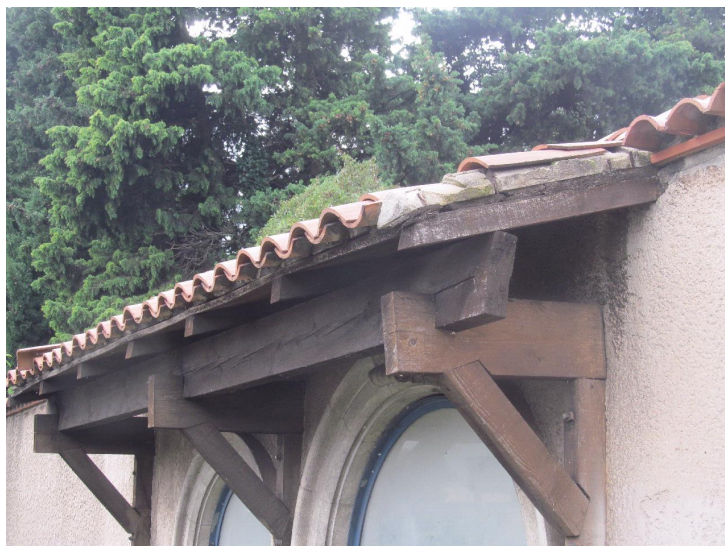
D -- 19/12/2018 11:53:13

Absence de tuile sur le 3ème élément décoratif
------------------	---	--

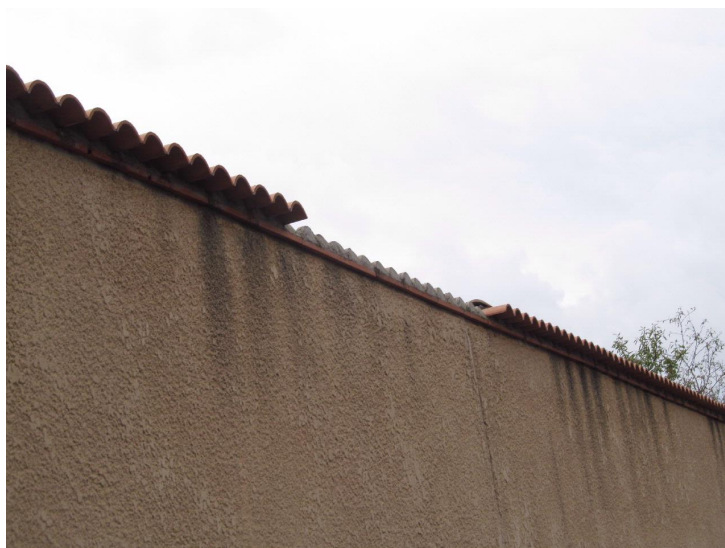
S -- 19/12/2018 12:12:47

Absence de tuiles et de faitières localement
------------------	---	--

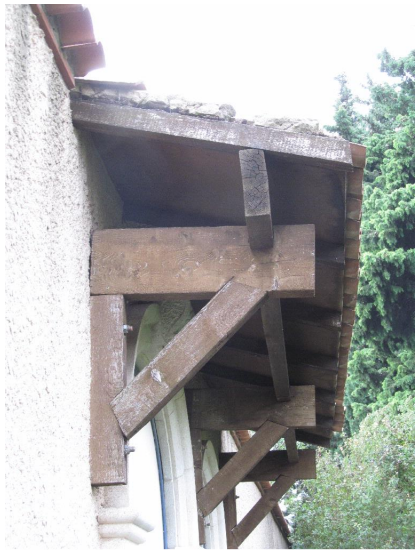
T -- 19/12/2018 12:30:05

Déformation de la toiture, percolation d'eau et altération de la couche de peinture de la charpente du 3ème élément décoratif
------------------	---	---

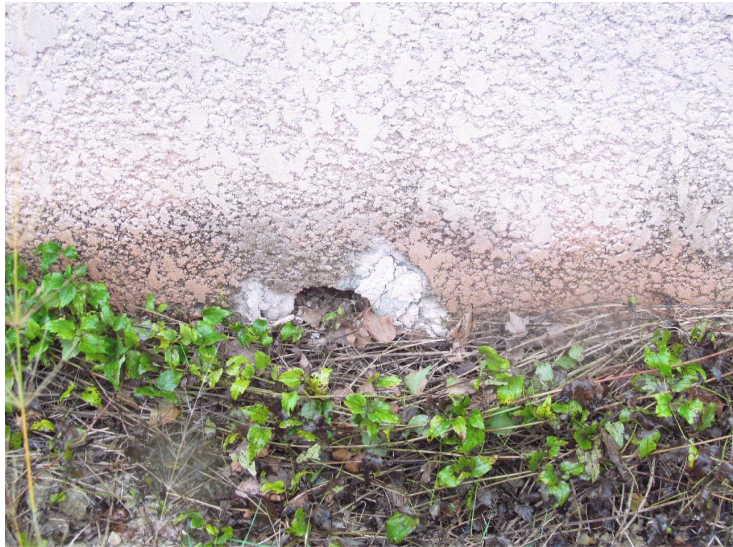
U -- 19/12/2018 11:46:20

Barbacane obstruée
---------------------------------	---	--------------------

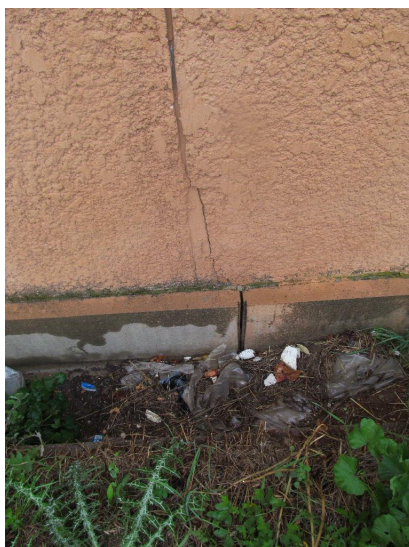
H -- 19/12/2018 11:47:51

Absence de joint et dépôt dans le caniveau en pied de l'ouvrage côté A57
---------------------------------	---	--

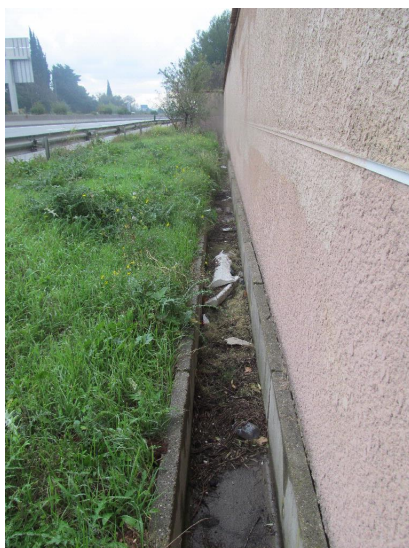
E -- 19/12/2018 11:49:37

Dépôt dans le caniveau
---------------------------------	---	------------------------

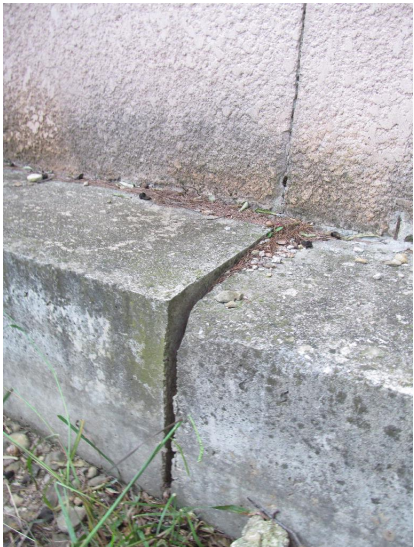
V -- 19/12/2018 12:51:01

Une épaufrure et un joint sec
-----------	---	-------------------------------

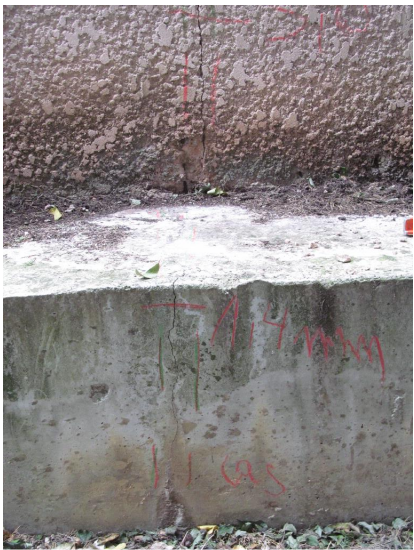
W -- 19/12/2018 12:52:18

Fracture montante de 1,4mm d'ouverture sur la fondation avec cheminement sur le mur et présence de calcite
---------	---	--
