Caractéristiques principales

Type d'ouvrage : **EcranAcoustique**

Type de visite : **Visite annuelle**

Identifiant : **protectionacoustique_A51_142963_143126_1**

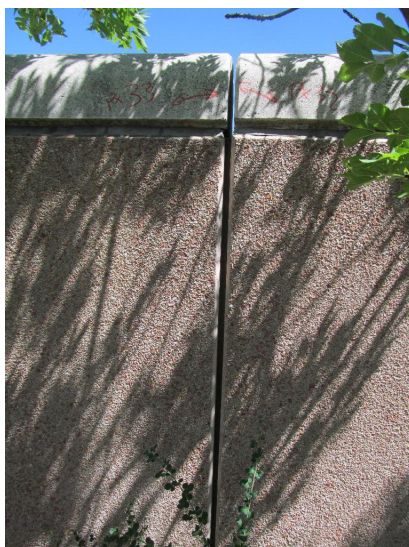
F -- 18/12/2018 15:58:15

Joint plus ouvert en tête qu'en pied entre le parement réfléchissant n°32/33
-------------------	---	--

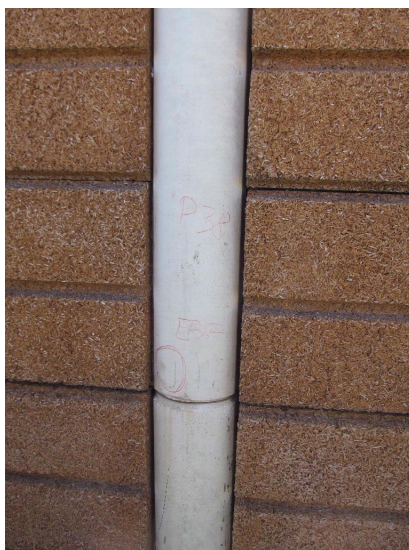
K -- 03/01/2019 12:48:18

Eclat de béton en formation sur le panneau n°38
----------------	---	---

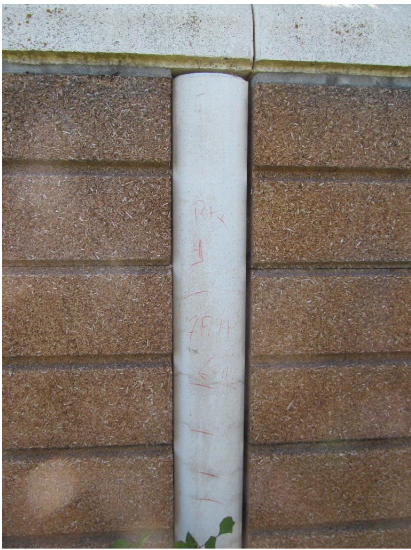
I -- 18/12/2018 16:02:07

Fissures horizontales < à 0.1mm sur le poteau raidisseur n°9
---------	---	--

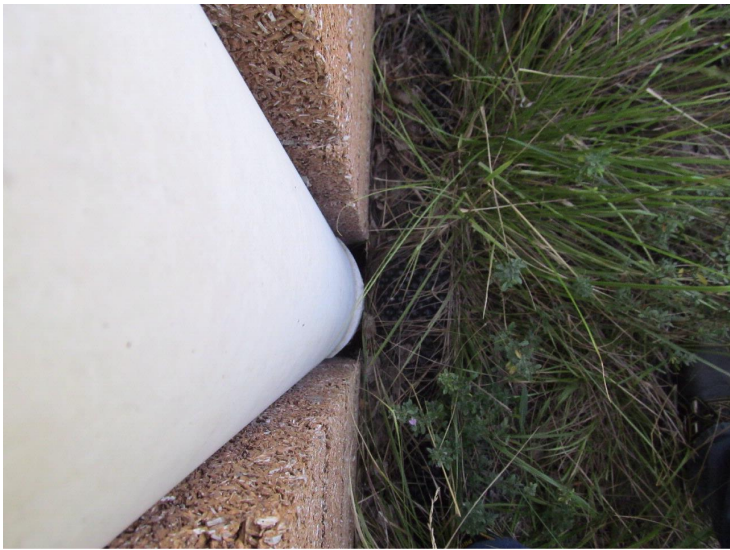
H -- 18/12/2018 16:03:22

Fissures horizontales < à 0.1mm avec désaxage sur le poteau raidisseur n°12
---------	---	---

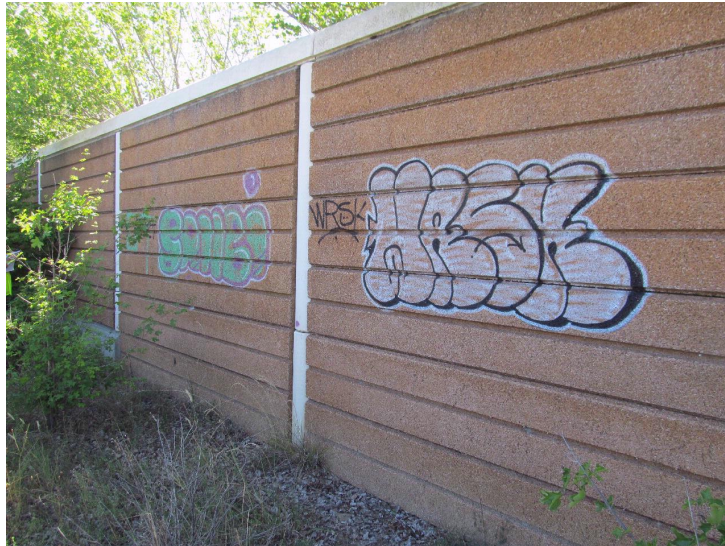
A -- 18/12/2018 16:04:40

Autres désordres	2 	Différentes hauteurs de réhausse
------------------	--	----------------------------------
