Type d'ouvrage : **EcranAcoustique**

Type de visite : **Visite annuelle**

Voie : **A51**

Identifiant : **protectionacoustique\_A51\_150399\_150659\_2**

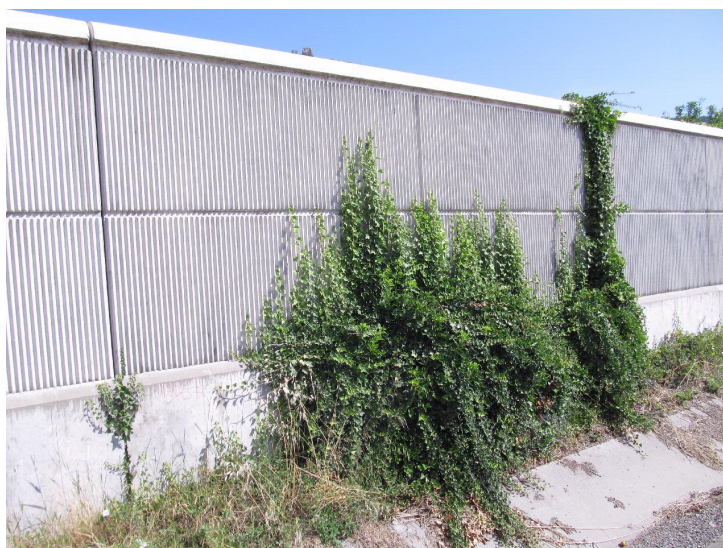
O -- 03/01/2019 13:09:52

Végétation luxuriante sur le parement et dans le joint sec du panneau n°56/57, n°57/58 côté A51

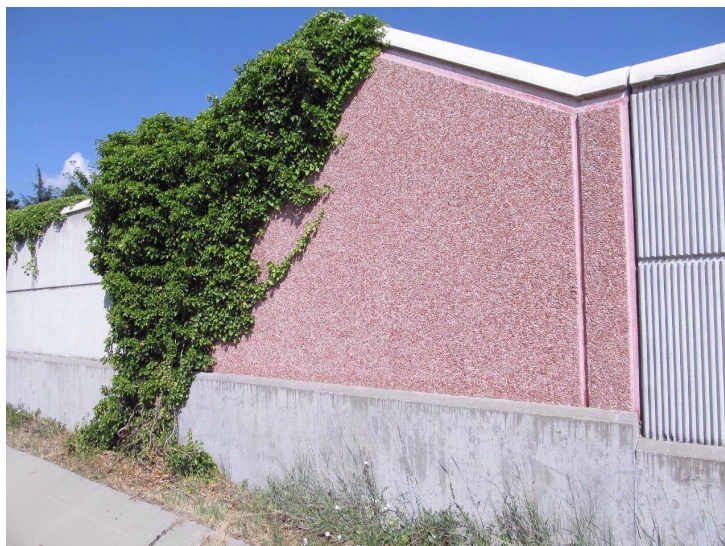
I -- 03/01/2019 13:10:46

Végétation luxuriante sur le parement de la forme géométrique repère n°60
------------------------	---	---

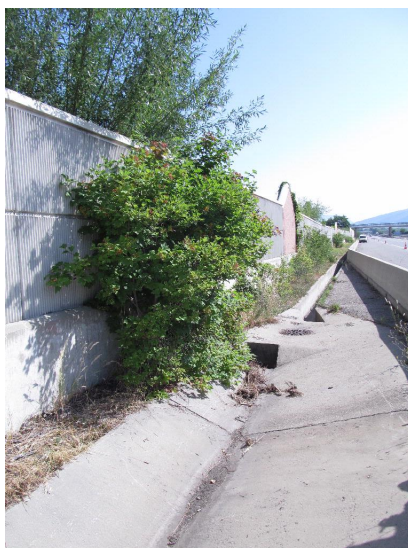
H -- 03/01/2019 13:15:26

Végétation arbustive, présence de caniveaux et d'un avaloir
------------------------	---	---

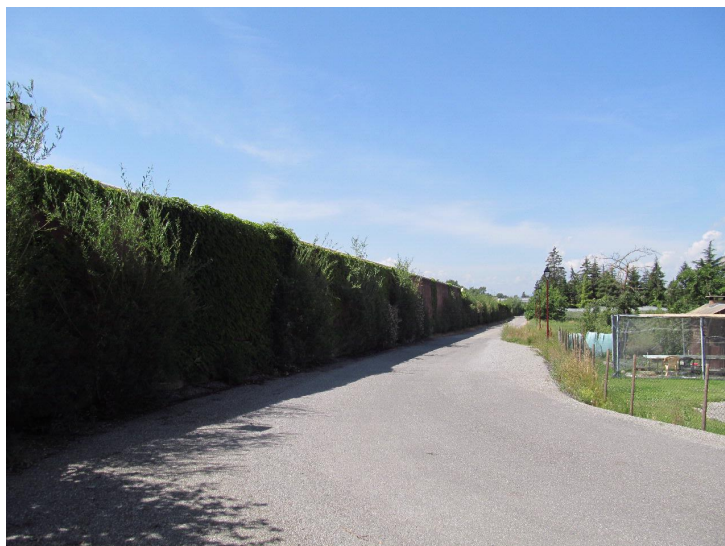
L -- 03/01/2019 13:18:47

Végétalisation du parement côté rue des Jardins
------------------------	---	---

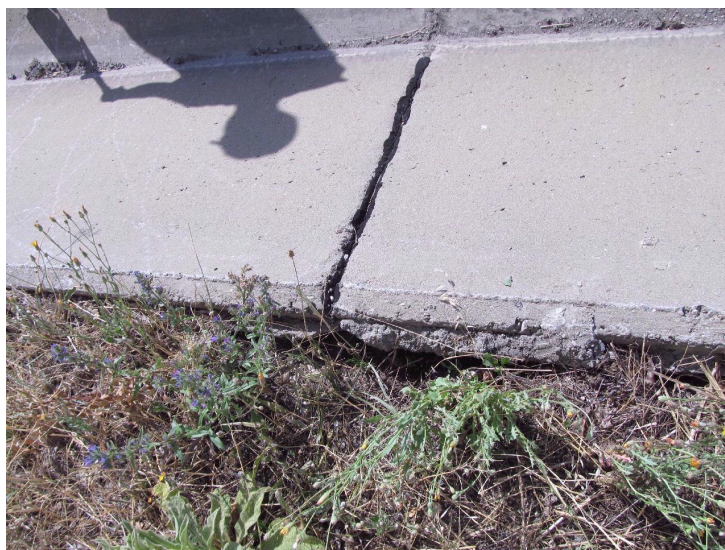
B -- 18/12/2018 17:33:09

Fissuration des pontages sur le caniveau coulé en place et des affouillements ponctuels
------------------	---	---

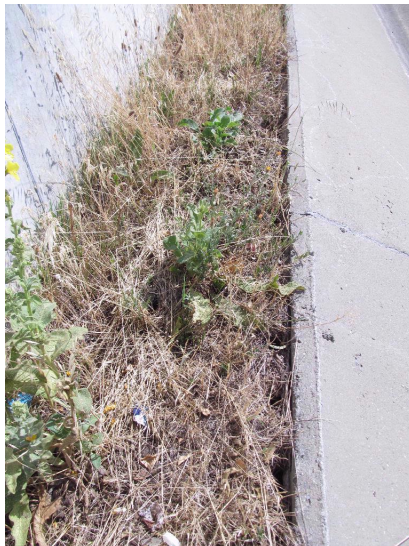
E -- 18/12/2018 17:38:12

Présence de terriers d'animaux

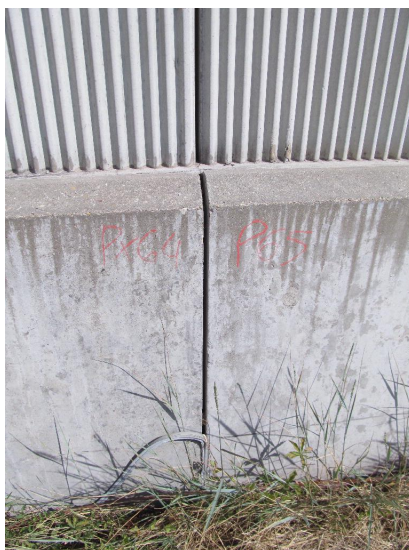
N -- 03/01/2019 13:11:43

Décollement du joint élastomère entre le panneau n°64/65

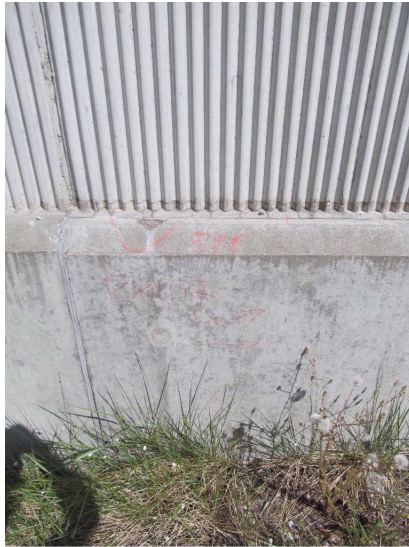
F -- 03/01/2019 13:18:04

Eclat de béton	2 <span style="background-color: yellow;">■</span>	Eclat de béton en tête et fissure transversale sur le mortier de scellement
----------------	--	---

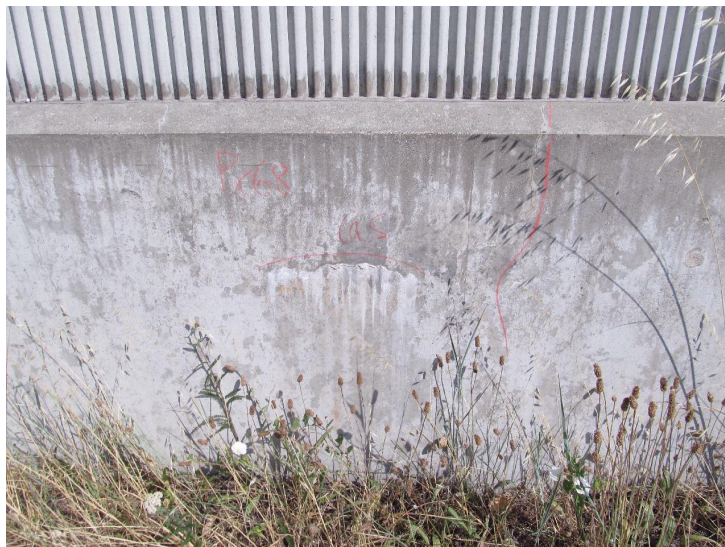
D -- 18/12/2018 17:49:08

Fissure	2 <span style="background-color: yellow;">■</span>	Fissure verticale descendante de 0,2mm et horizontale courte avec calcite sèche sur le muret du panneau n°68
---------	--	--

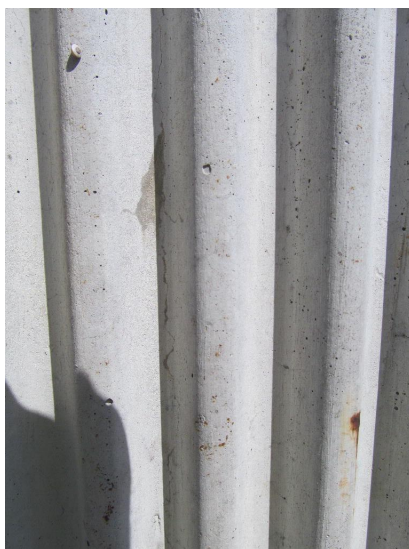
M -- 03/01/2019 13:16:12

Fissure verticale < à 0,1mm sur le parement des panneaux réfléchissants et trace de rouille ponctuelle
---------	---	--

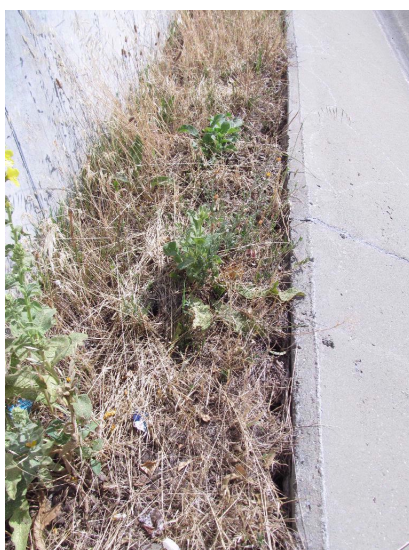
J -- 03/01/2019 13:13:35

La présence de terriers d'animaux en pied
------------------	---	---

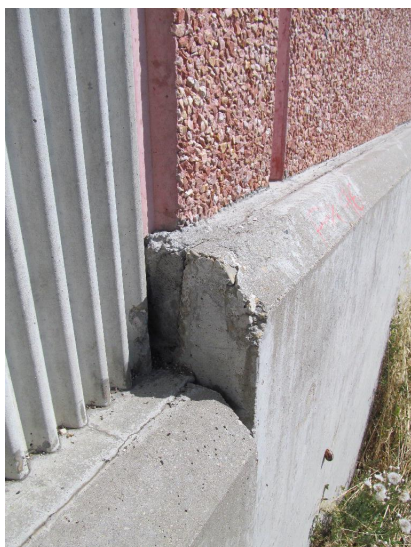
K -- 03/01/2019 13:17:15

Fissure en about du muret préfabriqué et fissure longitudinale entre le mortier de scellement et le muret
------------------	---	---

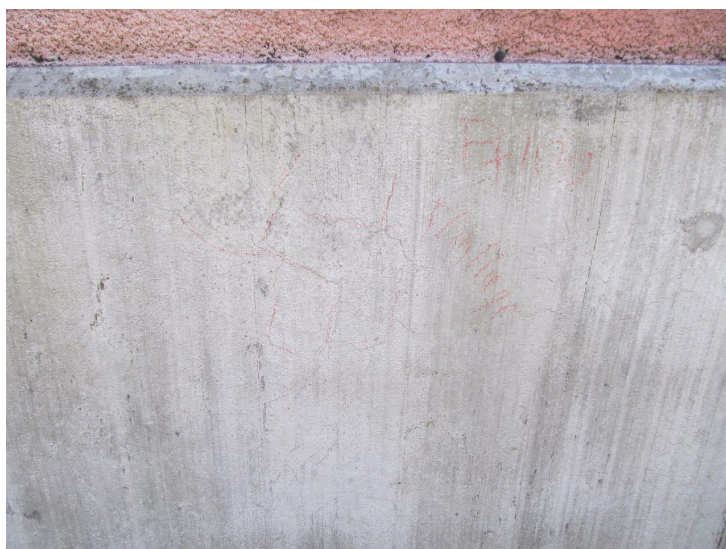
P -- 03/01/2019 13:19:49

Maillage de fissure sur le muret côté rue des Jardins sur le panneau n°100
------------------	---	--
