Type d'ouvrage : **OuvrageHydrauliqueDeTraversee**

Type de visite : **Visite intermédiaire**

Localisation : **22+433**

Voie : **A8**

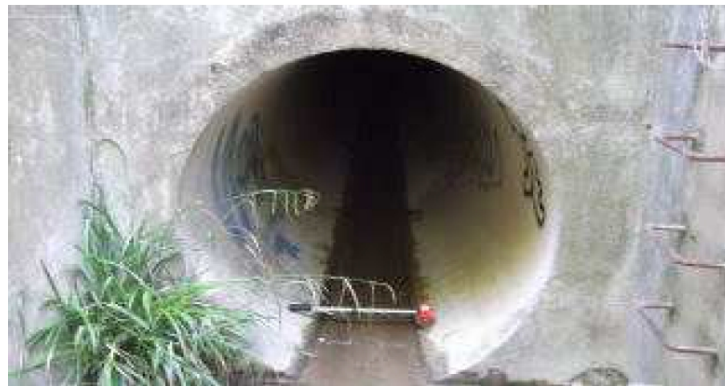
T -- 01/05/2019 19:08:14

21 - tete de buse aval

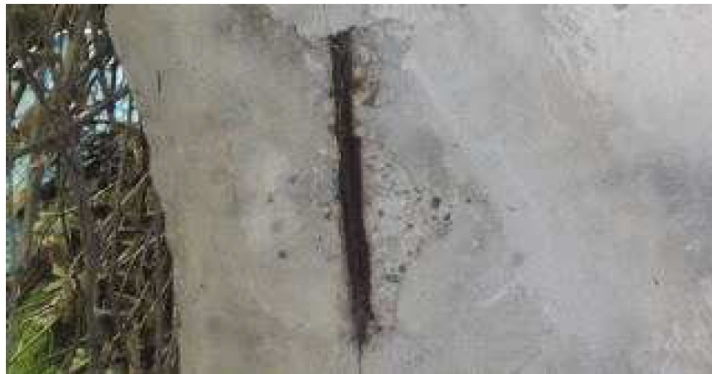
A -- 01/05/2019 18:49:56

Aciers apparents	2 ■	03 - AAC+epaufrure a 0,5m depuis l'amont Position :
------------------	----------------------------------------------------	--------------------------------------------------------

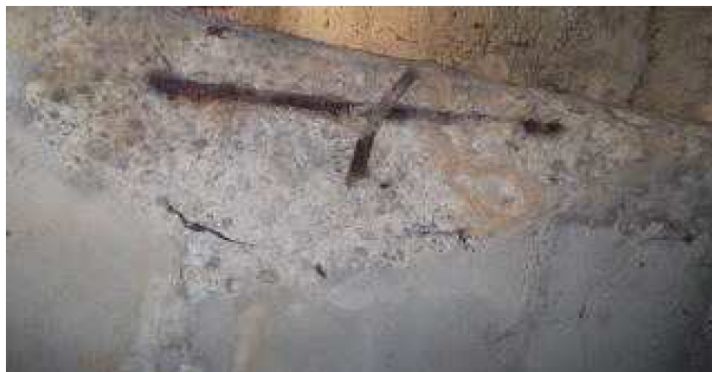
F -- 01/05/2019 18:58:37

Aciers apparents	2 ■	08 - acier apparent corrode a 22,5m depuis l'amont Position :
------------------	----------------------------------------------------	------------------------------------------------------------------

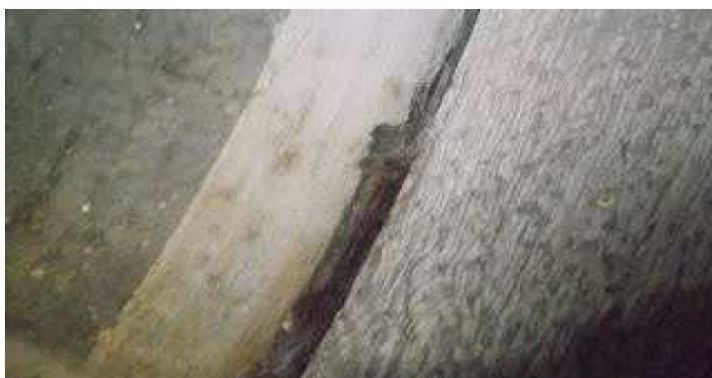
H -- 01/05/2019 19:00:15

10 - acier apparent corrode sur tete de buse a 23m depuis l'amont Position :
------------------	-------------------------------------------------------------------------------------	---------------------------------------------------------------------------------

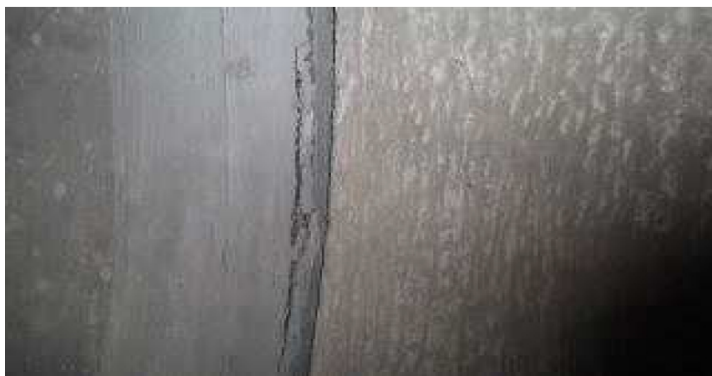
J -- 01/05/2019 19:01:26

11 - epaufrure + AAC a la jonction entre 2 buses à 27,4m depuis l'amont Position :
------------------	-------------------------------------------------------------------------------------	------------------------------------------------------------------------------------------

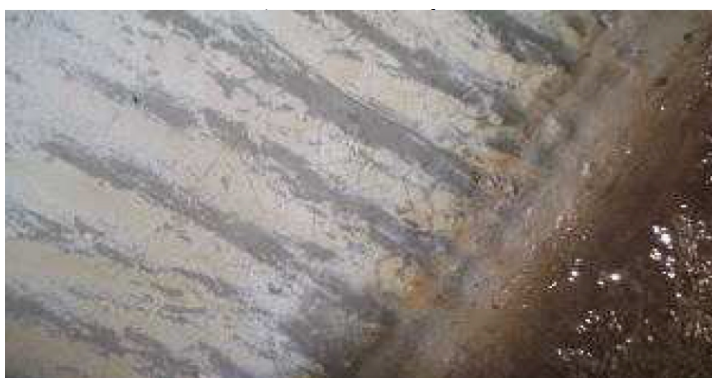
K -- 01/05/2019 19:01:58

12 - spectre des armatures a 28,9m depuis l'amont Position :
------------------	-------------------------------------------------------------------------------------	--------------------------------------------------------------------

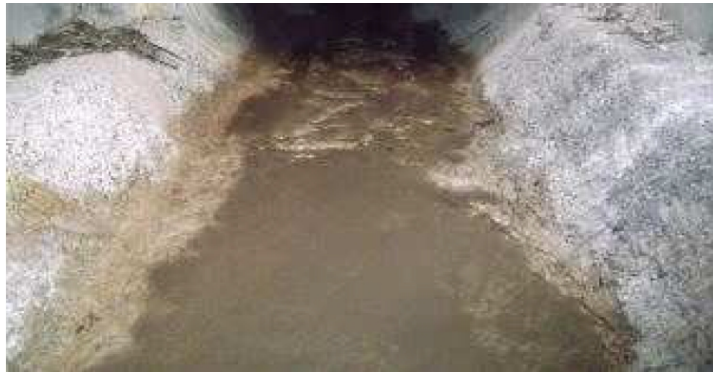
C -- 01/05/2019 18:56:29

Déformation	2 ■	06 - cavite sur radier a 15,8m depuis l'amont Position :
-------------	-----------------------------------------	-------------------------------------------------------------

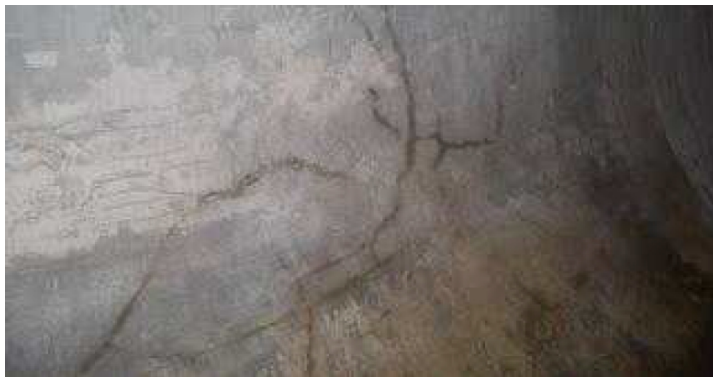
L -- 01/05/2019 19:02:24

Fissurations	2 ■	13 - fissurations avec infiltration d'eau sur parois laterales et en cle a 40,9m depuis l'amont Position :
--------------	-----------------------------------------	---------------------------------------------------------------------------------------------------------------

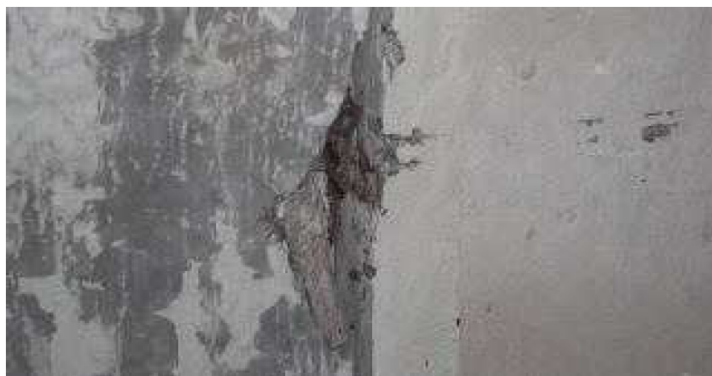
N -- 01/05/2019 19:04:10

Fissurations	3 ■	15 - epaufrure a la jonction entre 2 buses a 73m depuis l'amont.jpg Position :
--------------	--------------------------------------	-----------------------------------------------------------------------------------

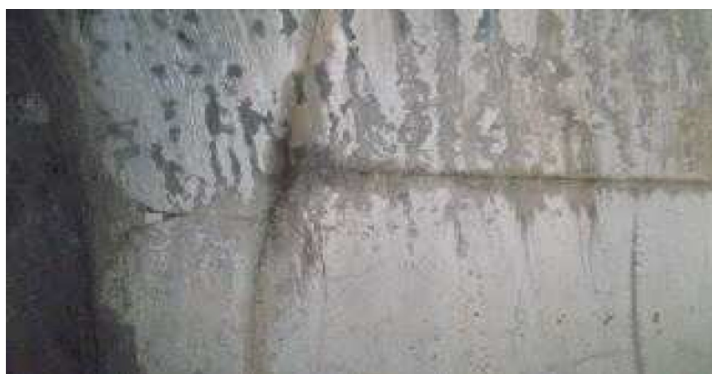
R -- 01/05/2019 19:07:05

Fissurations	2 ■	17 - vue sur le reseau de fissuration a 83m depuis l'amont.jpg Position :
--------------	-----------------------------------------	------------------------------------------------------------------------------

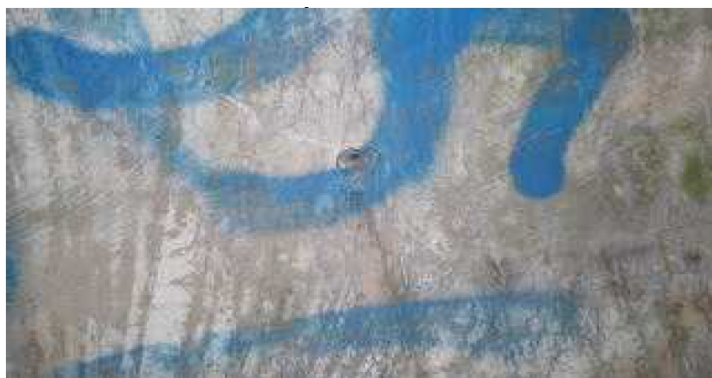
S -- 01/05/2019 19:07:28

19 - epaufrure a 112m depuis l'amont.jpg Position :
--------------	-------------------------------------------------------------------------------------	--------------------------------------------------------

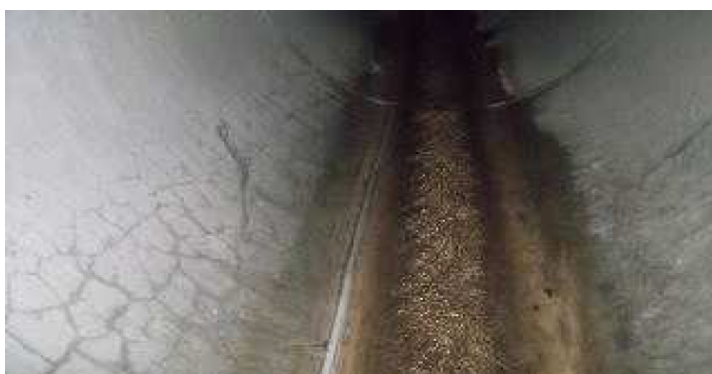
B -- 01/05/2019 18:50:29

04 - joint defectueux a 6m depuis l'amont Position :
------------------	-------------------------------------------------------------------------------------	---------------------------------------------------------

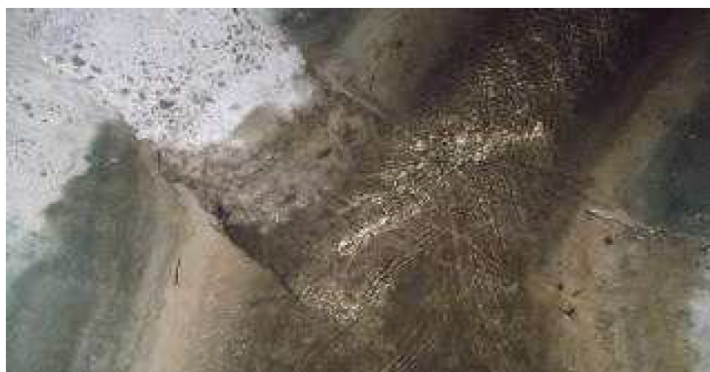
D -- 01/05/2019 18:56:56

05 - hauteur d'eau de 10cm a 12m depuis l'amont Position :
------------------	-------------------------------------------------------------------------------------	---------------------------------------------------------------

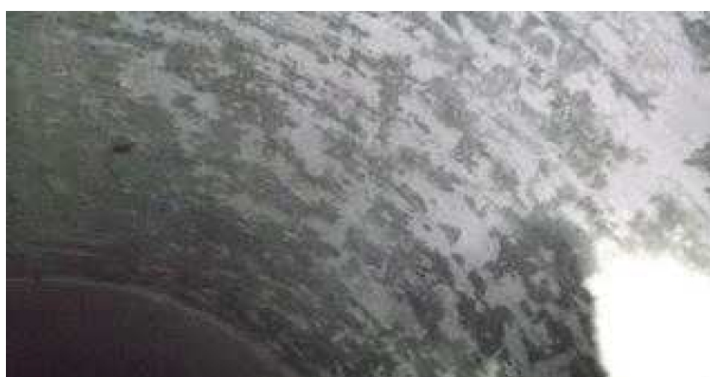
O -- 01/05/2019 19:04:36

16 - buse avec decollement de la 1ere couche de beton à 76m depuis l'amont Position :
------------------	-------------------------------------------------------------------------------------	------------------------------------------------------------------------------------------
