## Caractéristiques principales

Type d'ouvrage : OuvrageHydrauliqueDeTraversee

Type de visite : Visite intermédiaire

Identifiant : OH&lt;2m\_A8\_025929\_1

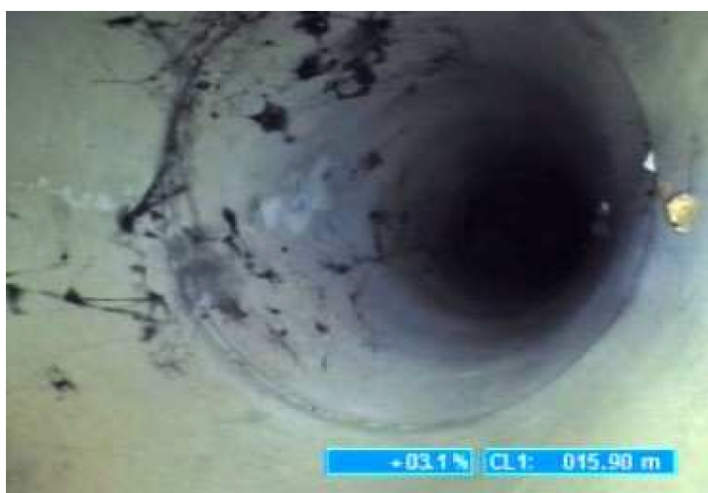
A -- 01/05/2019 19:27:16

Fissurations

2 ■

10 - Micro fissuration en cle a 15,9m  
depuis l'aval.jpg  
Position :
