Note relative au problème de stabilité des GBA, à l'intention des Districts

Version 3(002) (18/03/2021)

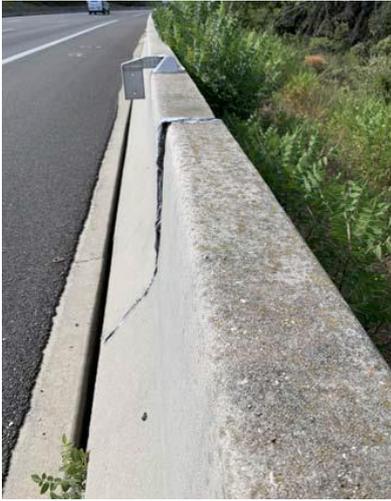
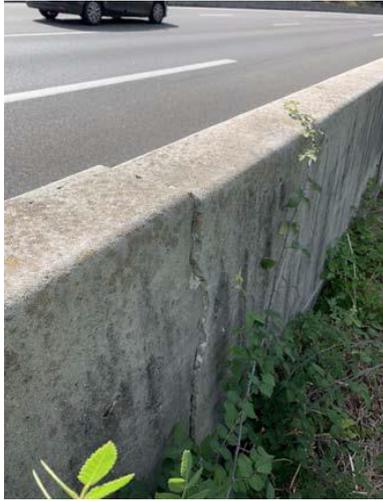
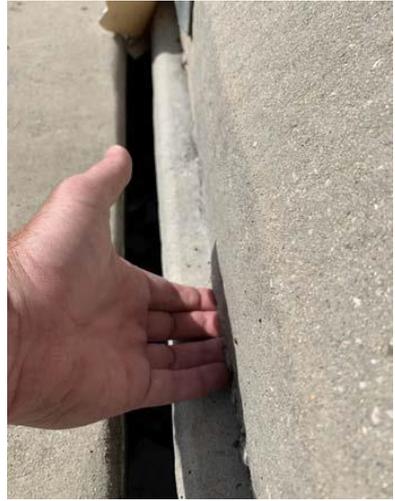
L'adhérence constitue le principe de fonctionnement de la GBA, acronyme signifiant Glissière en Béton Adhérent. Une GBA qui se décolle du support sur lequel elle est posée ne fonctionnera pas correctement en cas de choc. Il faudra donc la remplacer. C'est le cas lorsqu'il y a déplacement latéral ou pire, basculement de la GBA.

Les défauts nécessitant des mesures d'urgence sont facilement identifiables car il y a un décalage latéral visible à l'œil nu plus ou moins marqué en tête de GBA (quelques millimètres à plusieurs centimètres). Parfois on peut également repérer un décollement de la GBA du support avec un espacement plus ou moins prononcé :

Dès la détection de tels défauts, un plan d'actions doit être défini conjointement entre district et DTE.
