Type d'ouvrage : **EcranAcoustique**

Type de visite : **Inspection Détaillée Périodique**

Voie : **A51**

Identifiant : **protectionacoustique\_A51\_142963\_143126\_1**

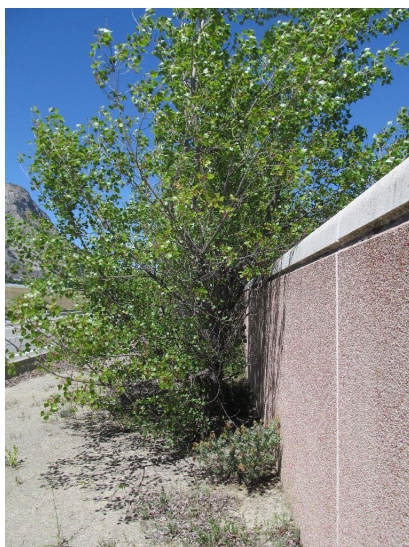
J -- 18/12/2018 15:53:11

Présence de quelques branches d'arbres en appuis sur le diffracteur cylindrique du panneau réfléchissant n°5

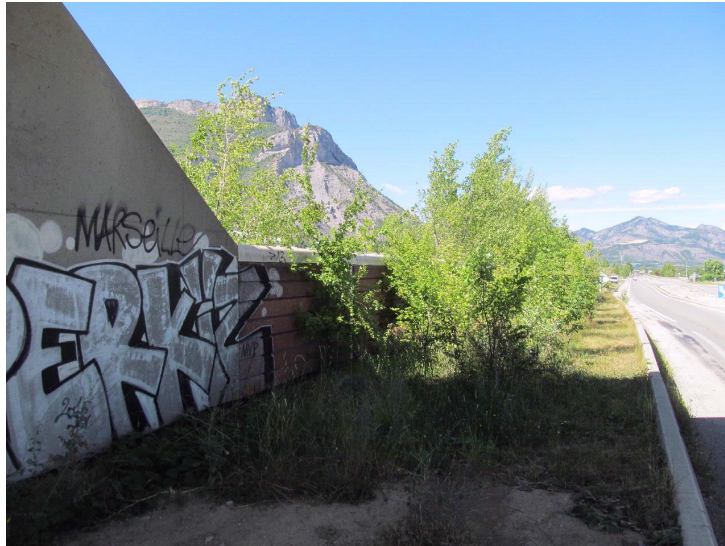
C -- 18/12/2018 15:53:39

Végétation arbustive proche du  
parement absorbant côté RD1085

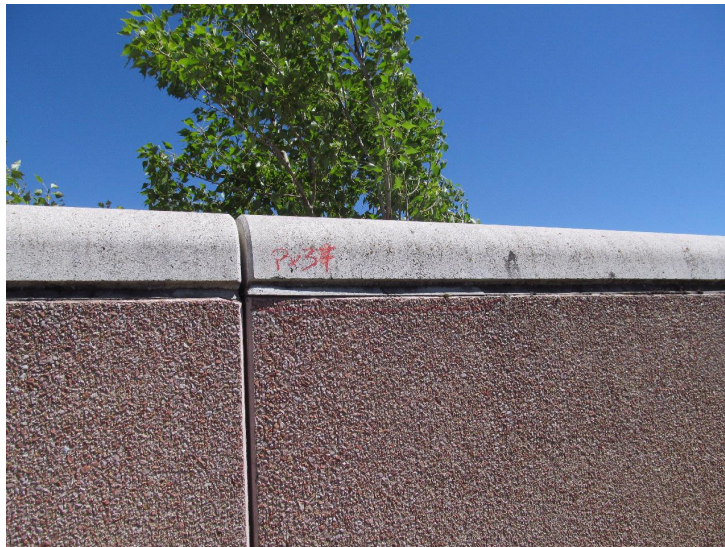
G -- 18/12/2018 15:56:53

Eclatement quasi généralisé des  
solins de matage des diffracteurs

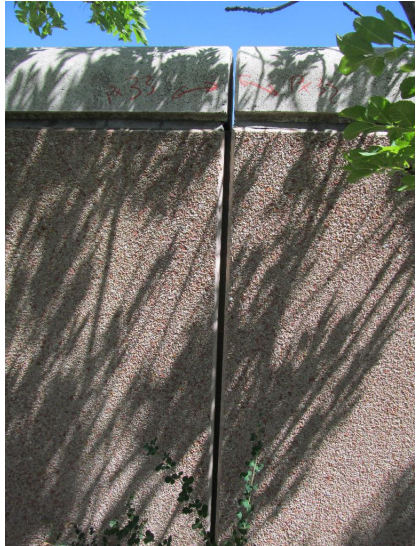
F -- 18/12/2018 15:58:15

Joint plus ouvert en tête qu'en pied entre le parement réfléchissant n°32/33
-------------------	---	--

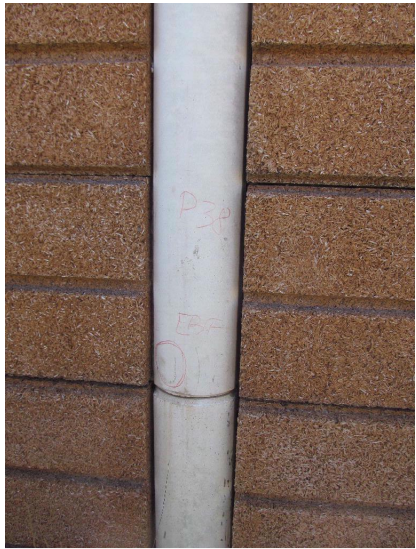
K -- 03/01/2019 12:48:18

Eclat de béton en formation sur le panneau n°38
----------------	---	---

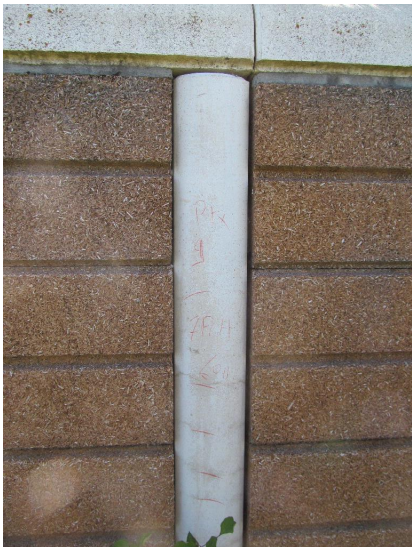
I -- 18/12/2018 16:02:07

Fissure	2	Fissures horizontales < à 0.1mm sur le poteau raidisseur n°9
---------	---	--

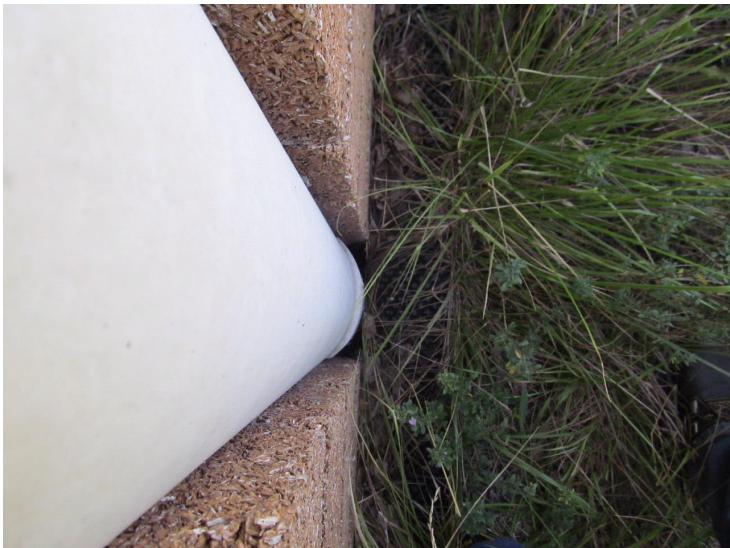
H -- 18/12/2018 16:03:22

Fissure	2	Fissures horizontales < à 0.1mm avec désaxage sur le poteau raidisseur n°12
---------	---	---

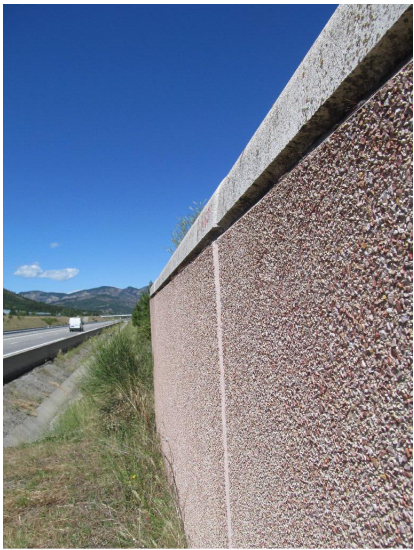
D -- 18/12/2018 16:00:03

Autres désordres	2 <span style="background-color: yellow; border: 1px solid black; display: inline-block; width: 10px; height: 10px;"></span>	Déversement en aval de l'extrémité de l'ouvrage côté Gap
------------------	--	--

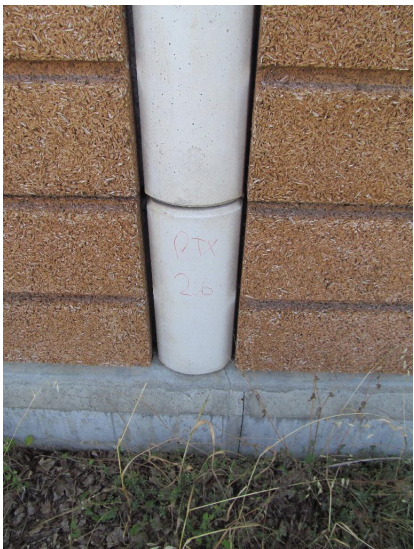
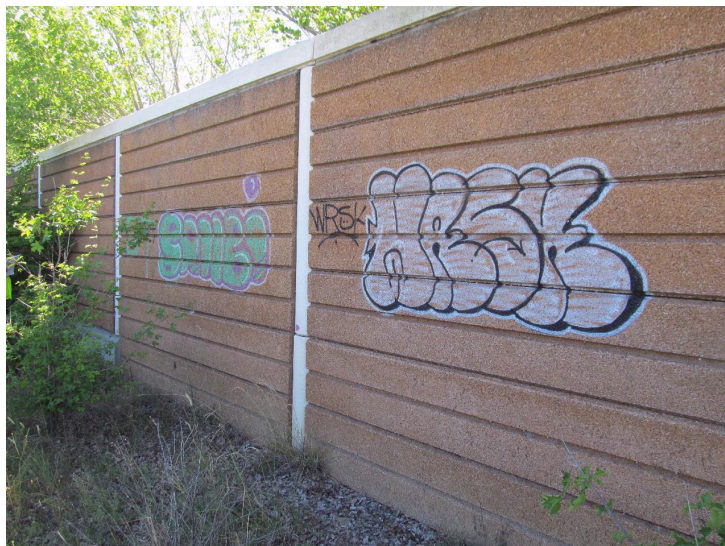
A -- 18/12/2018 16:04:40

Autres désordres	2 <span style="background-color: yellow; border: 1px solid black; display: inline-block; width: 10px; height: 10px;"></span>	Différentes hauteurs de réhausse
------------------	--	----------------------------------
