Type d'ouvrage : **EcranAcoustique**

Type de visite : **Inspection Détaillée Périodique**

Voie : **A51**

Identifiant : **protectionacoustique\_A51\_150399\_150659\_2**

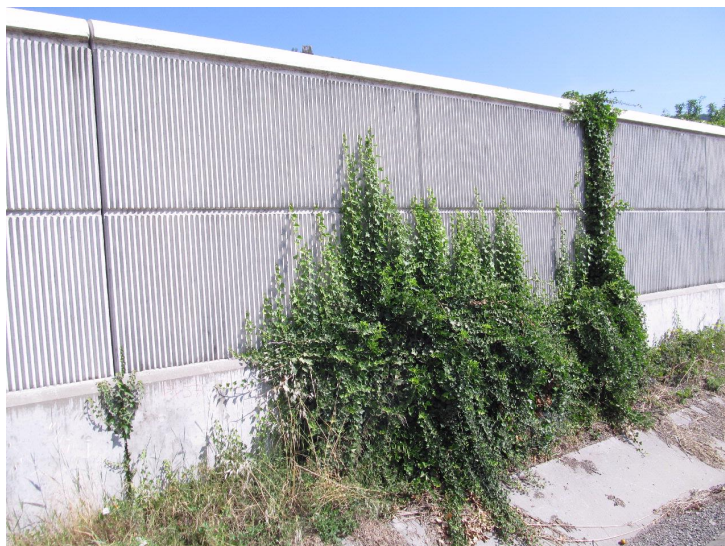
O -- 03/01/2019 13:09:52

Végétation luxuriante sur le parement et dans le joint sec du panneau n°56/57, n°57/58 côté A51

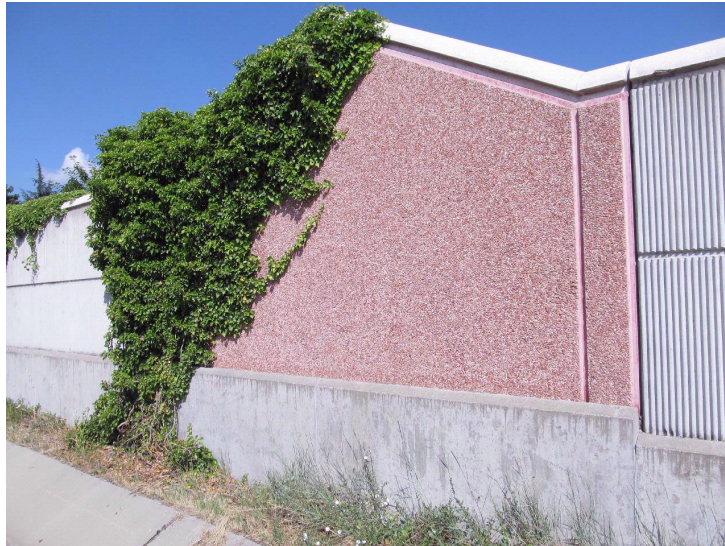
I -- 03/01/2019 13:10:46

Végétation luxuriante sur le parement de la forme géométrique repère n°60

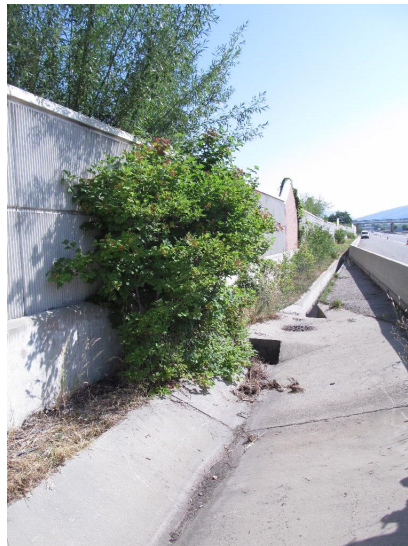
H -- 03/01/2019 13:15:26

Végétation arbustive, présence de caniveaux et d'un avaloir

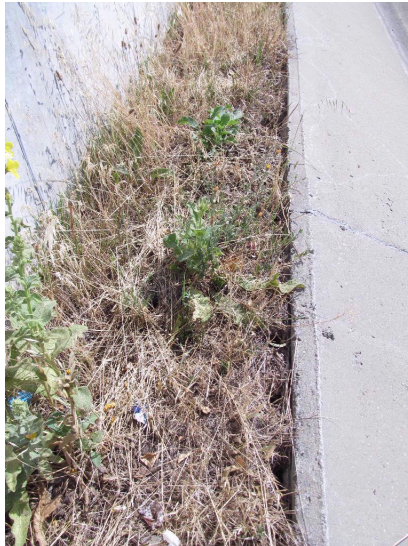
E -- 18/12/2018 17:38:12

Présence de terriers d'animaux

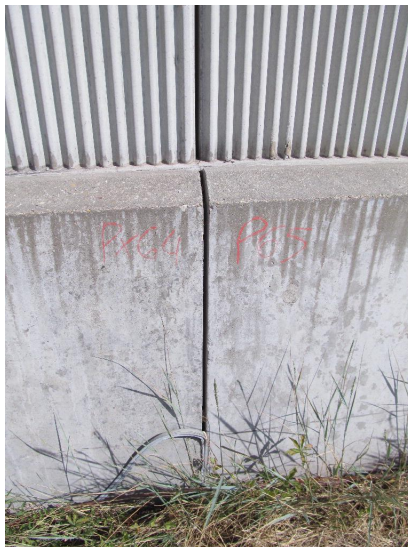
N -- 03/01/2019 13:11:43

Décollement du joint élastomère entre le panneau n°64/65

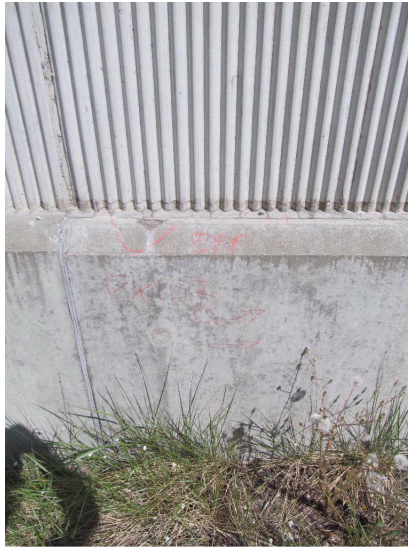
F -- 03/01/2019 13:18:04

Eclat de béton	2 <span style="background-color: yellow;">■</span>	Eclat de béton en tête et fissure transversale sur le mortier de scellement
----------------	--	---
