Tunnel du Peyronnet Sud - 22/05/2019

Type d'ouvrage : Tunnel
 Type de visite : Visite référente
 IG de la visite : U3
 Localisation :
 Voie :
 Identifiant :
 Gestionnaire :
 Commune 1 :
 District :
 Date de la visite préc. :
 Structure : Voute surbaissée (mono-tube)
 Matériau :

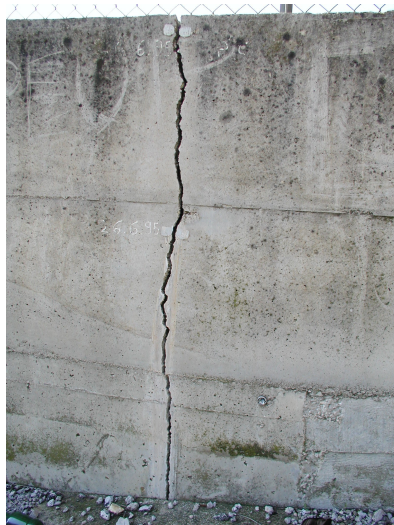
D -- 22/05/2019 09:02:38

Fissures	U3 ■	ouverture de 15 à 20mm de la principale fissure verticale du mur tympan, sans désaffleurement, à instrumenter, Position : Tympan Nature : Fissures
----------	---	--

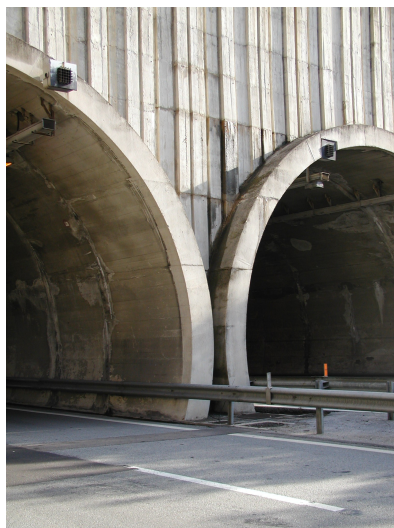
C -- 22/05/2019 09:21:23

Venues d'eau	U3 ■	Concrétions et suintement 2ème à 3ème levée, 3ème et 4ème levée Position : Tympan Nature : Venues d'eau
--------------	---	---

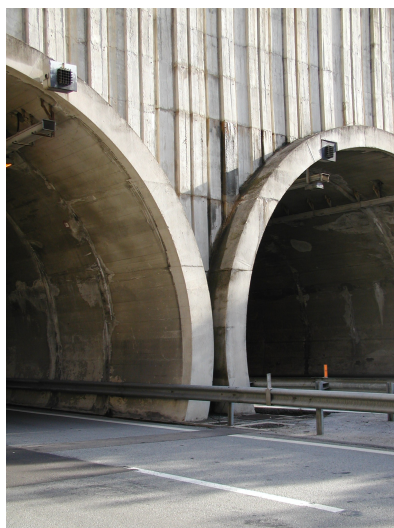
C -- 22/05/2019 09:21:23

Assainissement	U3 ■	à l'arrière du mur tympan, cunette et regards partiellement obstrués Position : Tympan Nature : Cunette
----------------	---	--

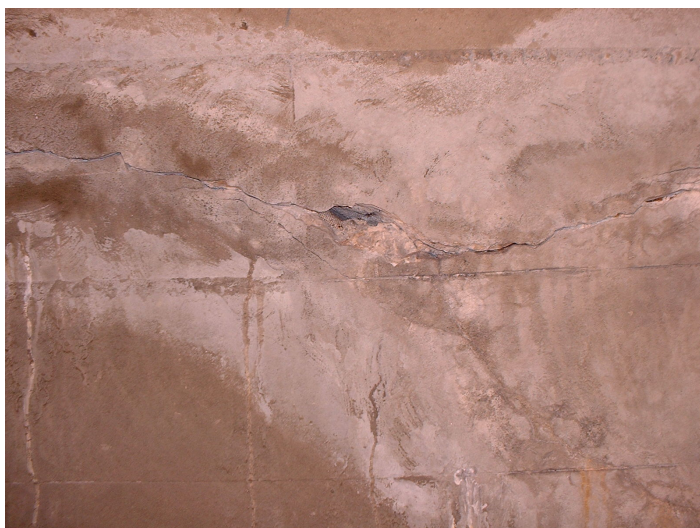
N -- 21/05/2019 17:23:51

Autres désordres	U3 	Le joint du PM 0 est altéré et concrétionné. Position : Nature : Joint
------------------	--	--

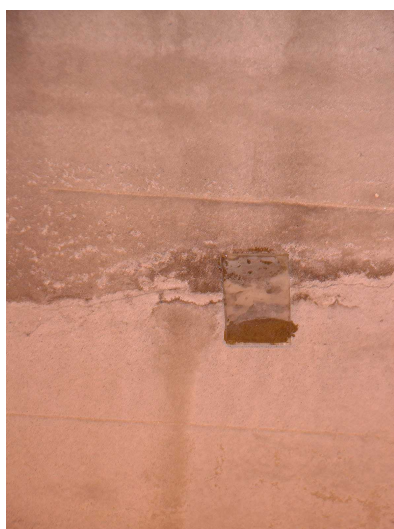
W -- 21/05/2019 16:25:45

Fissures	U3 ■	Fissures longitudinales ($ep \geq 8mm$), transversales et obliques, et concrétions en voute et rein, La section PM 130 au PM 143 est plus marquée par des fissures obliques, Position : Voute Nature : Fissures PM : 1 PM-Fin : 10 Occurences : 0_10; 20_30; 50_60; 80_90; 120_130; 130_143
----------	--	--

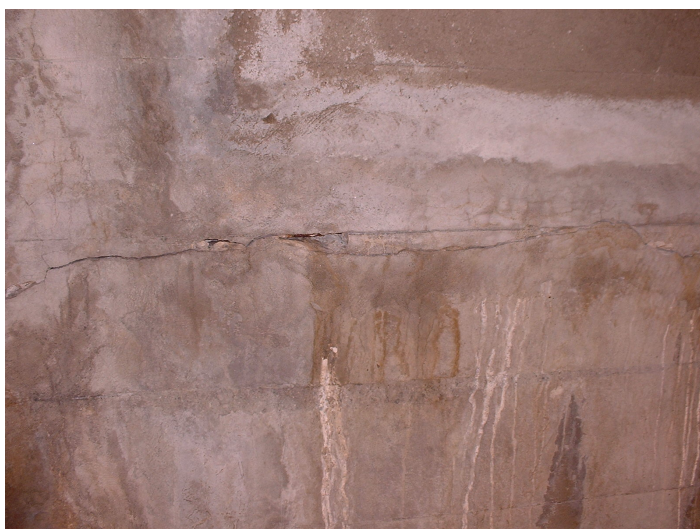
I -- 21/05/2019 16:31:39

Altération du béton	U3 ■	<p>Les ragréages situés essentiellement, à la jonction piédroit-voûte, à la reprise de bétonnage, et entre anneaux sont majoritairement altérés. On peut cependant observer quelques fissures ragrées (fissures observées lors de la construction), dans les anneaux en voûte, du PM 20 au PM 40</p> <p>Position : Nature : Béton Altéré PM : PM-Fin : Occurences :</p>
---------------------	---	---

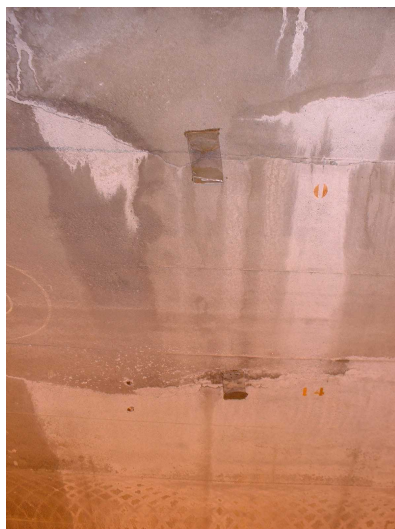
G -- 21/05/2019 16:34:38

Venues d'eau	U3 ■	concrétions et suintement en période d'intempérie Position : Nature : Venues d'eau PM : 1 PM-Fin : Occurences :
--------------	---	--

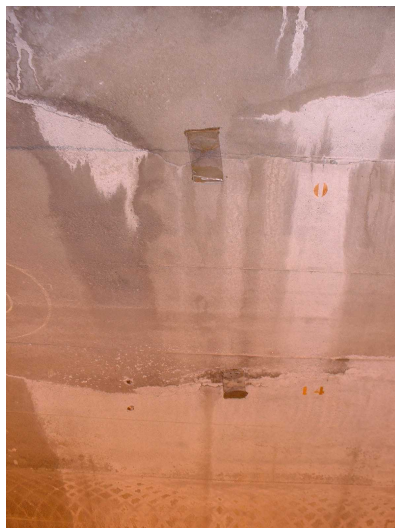
G -- 21/05/2019 16:34:38

Venues d'eau	U3 ■	PM 79 en rein Sud Position : Nature : Zones humides PM : 79 PM-Fin : Occurences :
--------------	---	--

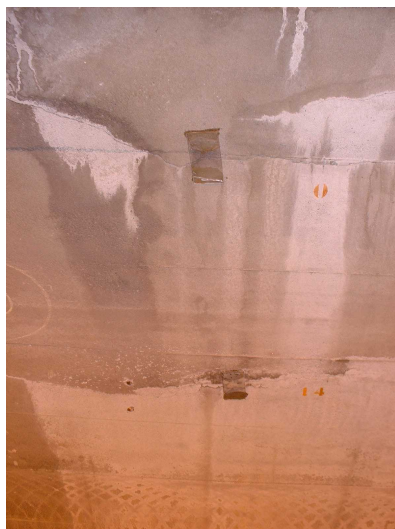
G -- 21/05/2019 16:34:38

<p>venues d'eau captées ou diffuses en pied de piédroit et en limite de voute, repérées lors de l'IDP 1994 mais pas en 2002</p> <p>Position : Pied-droit VL Nature : Venues d'eau PM : PM-Fin : Occurences : 25; 33; 38; 40; 96; 133</p>
--------------	--	--
