Id. 1075 - RUE DE LA DUCHESSE ANNE PONT SUR LE CANAL D'ILLE ET RANCE

COMPTE-RENDU D'INSPECTIONS D'APPUIS IMMERGÉS

REFERENCE SATIF OA : I20014
CHARGÉE D'AFFAIRE : [REDACTED]

DATE INSPECTION : 10/09/20
INSPECTRICE : [REDACTED]
(SCAPHANDRIER INSPECTEUR)

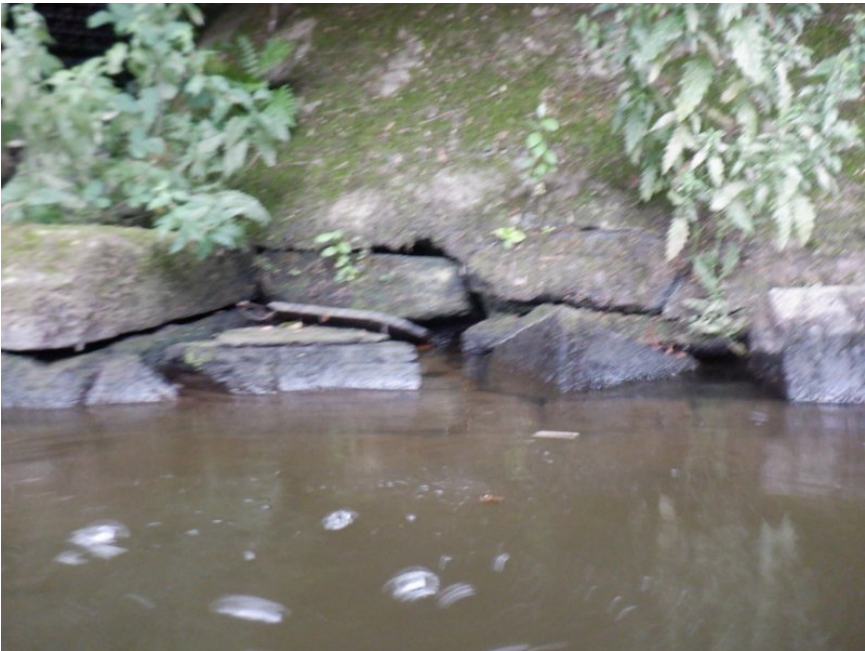
- Les $\frac{1}{4}$ de cône sont recouverts d'une végétation dense avec la présence d'arbustes parasites.
- On observe un disjointoiement du perré aval en zone de marnage à 2.50m de la culée (Profondeur : 30cm – Ouverture : 4cm)
- Côté amont, le $\frac{1}{4}$ de cône maçonné présente un début d'effondrement de la maçonnerie en zone de marnage sur une profondeur de 25cm.

Mouvement de maçonnerie Quart de cône maçonné Rive Gauche Amont

Purge et reprise des maçonneries disjointes et affaissées

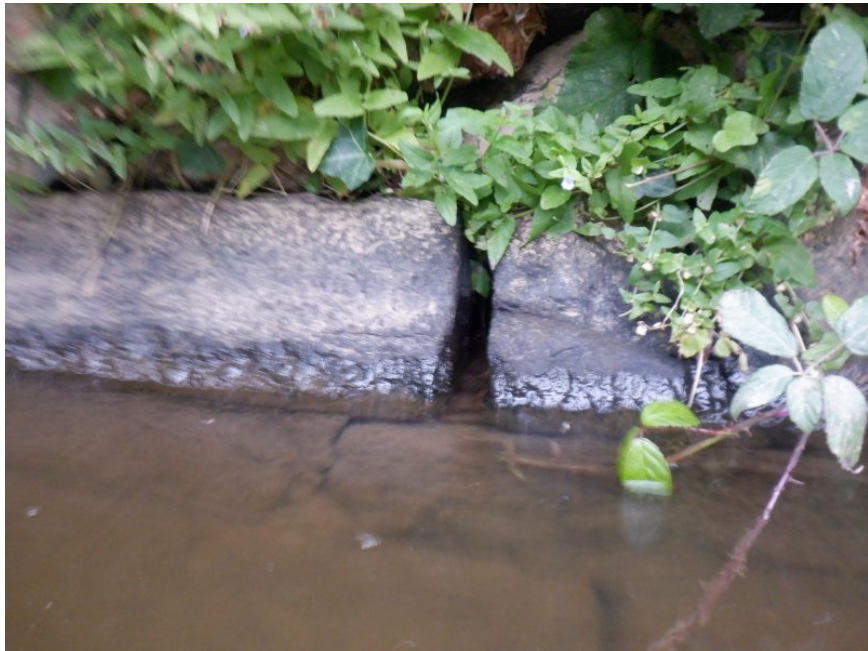
Disjointoiement de la maçonnerie du quart de cône en Rive Gauche Aval

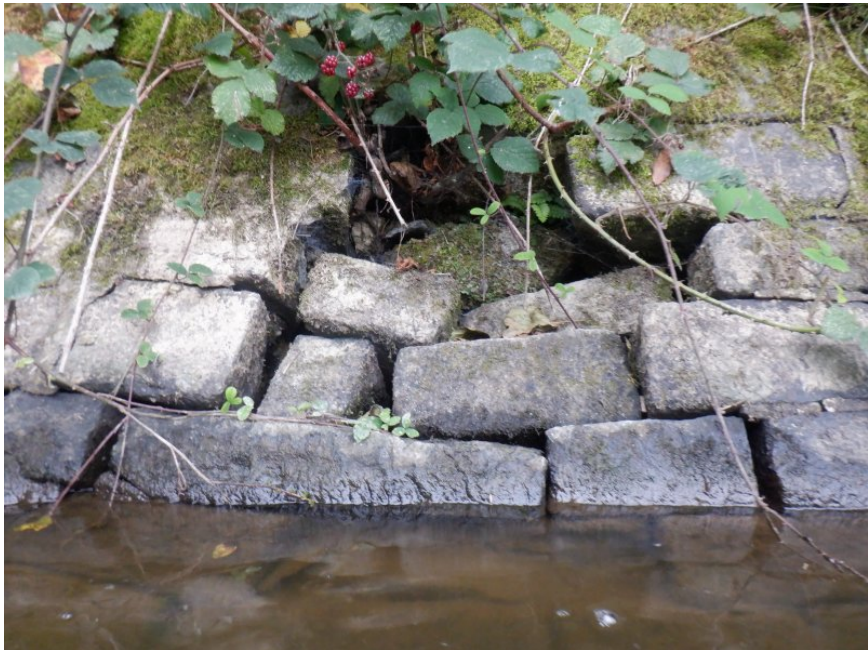
- On observe un disjointoiement de l'ensemble des maçonneries du perré aval en zone de marnage (Profondeur : 37cm – Ouverture : 2cm).
- Côté amont, un mouvement de maçonnerie est relevé en zone de marnage à 1.50m de la culée. (Profondeur : 15cm – Largeur 60cm).
- Les $\frac{1}{4}$ de cône sont recouverts d'une végétation dense.

Mouvement de maçonnerie Quart de cône maçonné Rive Droite

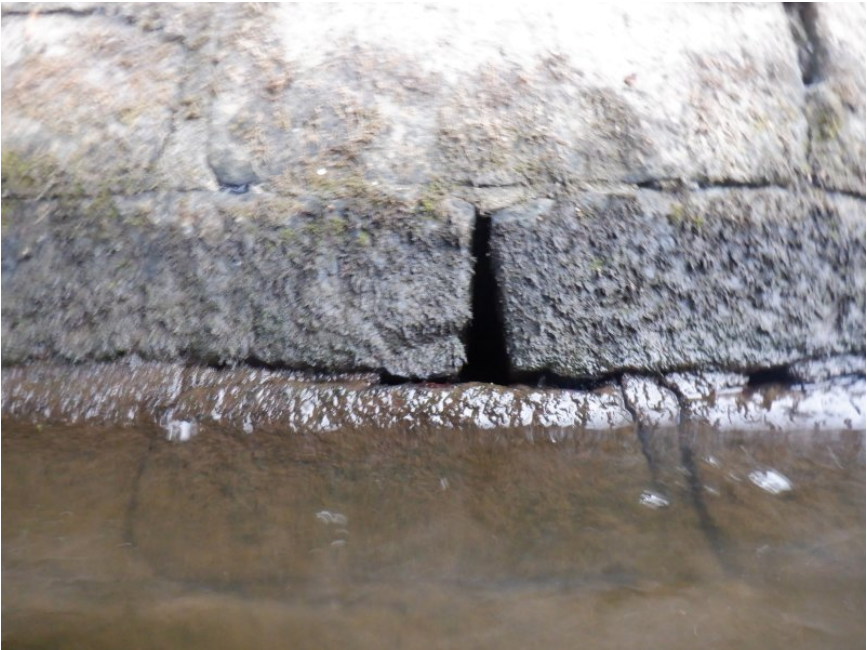
Disjointoiement de la maçonnerie du quart de cône en Rive Droite Aval

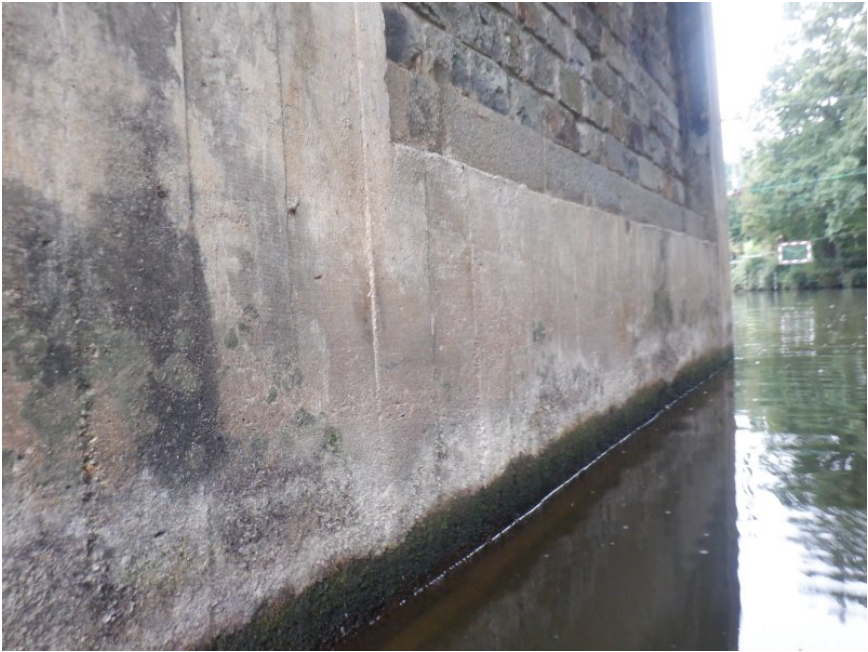
Pile 1 vue type de face

- On observe une végétation de type mousse en zone de marnage.
- La hauteur d'eau en pied du fût de la pile varie de 1.15m en arrière-bec à 1.25m en avant-bec.
