## PONT SUR LA SEICHE

### Id. 646

## COMPTE-RENDU D'INSPECTIONS D'APPUIS IMMERGÉS

DATE INSPECTION : 18/08/20  
INSPECTEUR : [REDACTED]  
(SCAPHANDRIER INSPECTEUR)

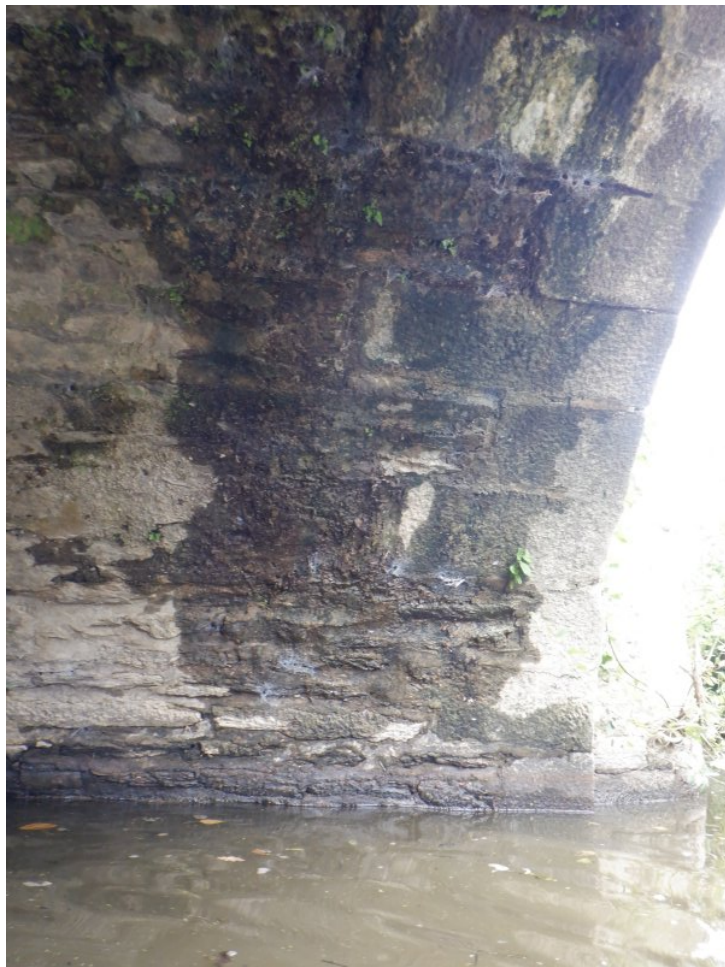
- Des traces d'infiltrations sont relevées du NE à +1.30m sur un linéaire de 1.60m depuis la chaîne d'angle amont
- Hauteur d'eau en pied : 1.20m sur un fond de petits blocs et vase

Culée rive droite amont : infiltration

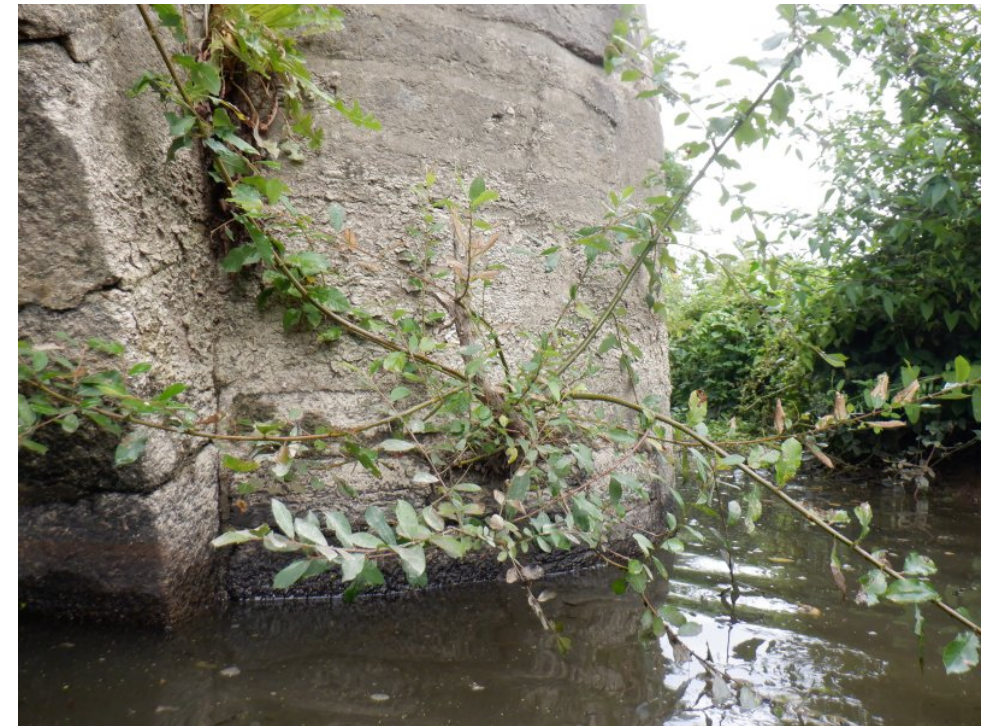
Culée rive droite amont : végétation parasite arbustive

Nettoyage de la végétation parasite

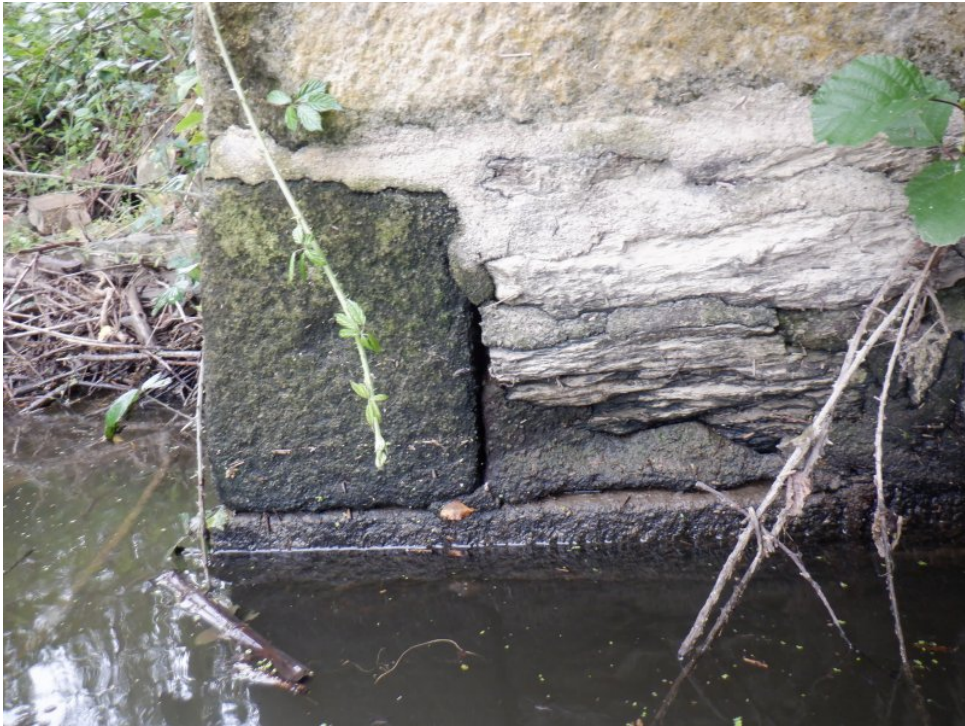
- A 80cm de 'extrémité amont, on note un disjointoiement à +5cm du NE sur une hauteur de 17cm (ouverture : 6mm – profondeur : 8cm)
- Hauteur d'eau en pied : 70cm sur un fond de vase

Culée rive gauche : disjointoiement

Purge et reprise des maçonneries disjointes  
Comblement de la cavité en avant-bec de P2

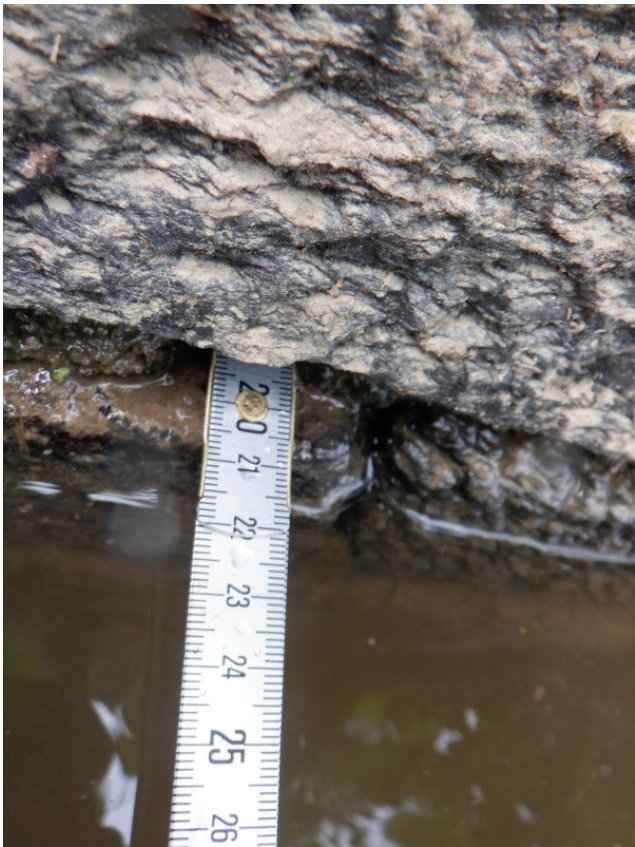
- Les murs en retour amont et aval (becs) sont marqués par disjointoiement de maçonneries entre -30 et +30cm du NE (ouverture : 20mm – profondeur : 20cm)
- Des traces d'infiltrations sont relevées en face droite aval sur 80cm de large
- Présence de végétation parasite arbustive en avant-bec et face gauche amont
- Hauteur d'eau en pied : de 0.45 à 1.45m sur un fond de vase

P1 disjointement, vue type

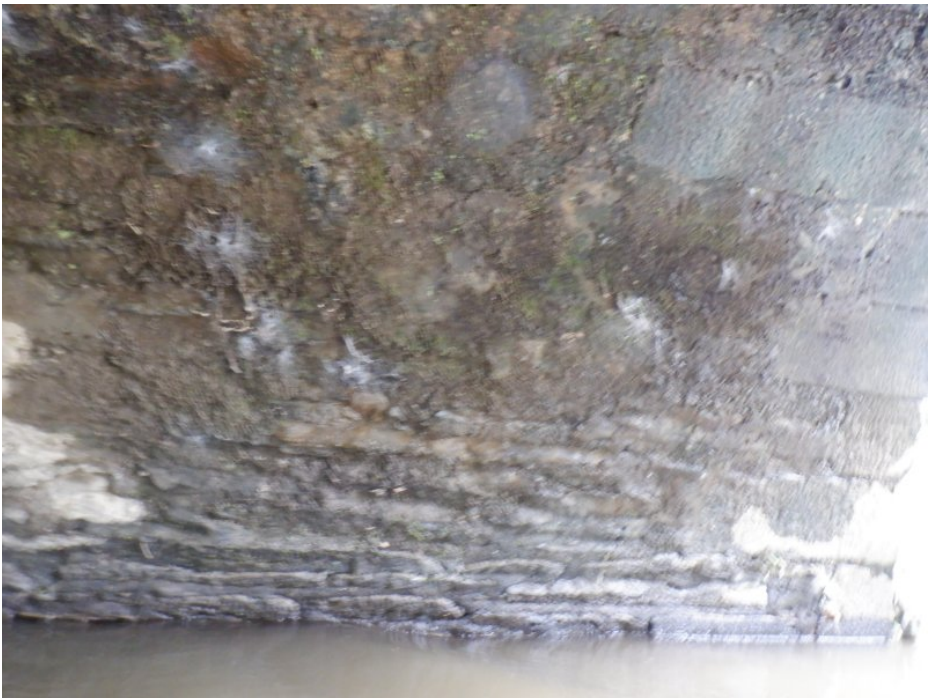
Arrière bec face droite de P1 : infiltration

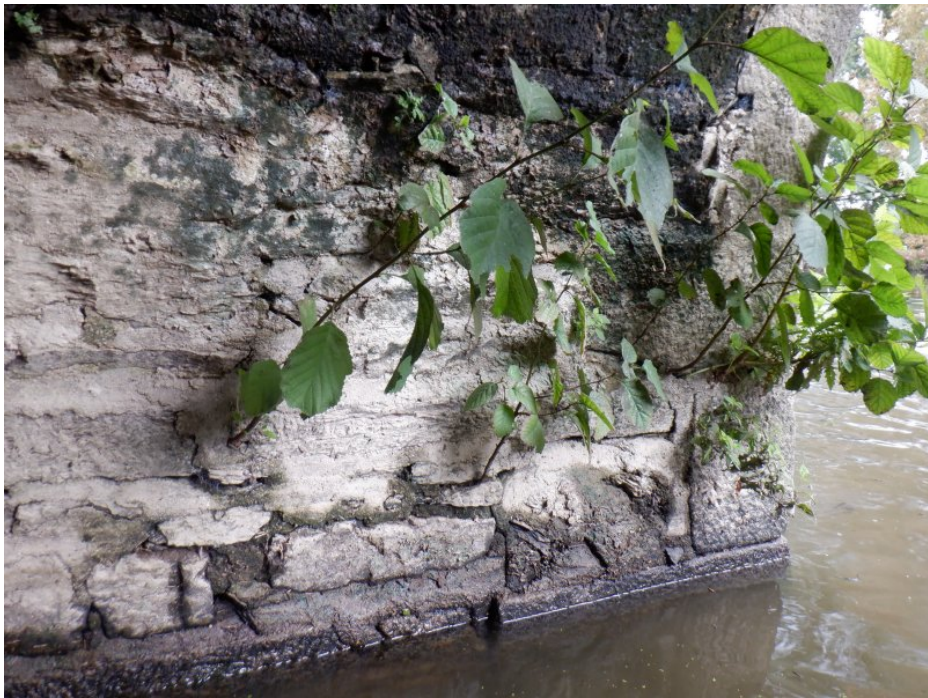
Face gauche de P1 : végétation parasite arbustive

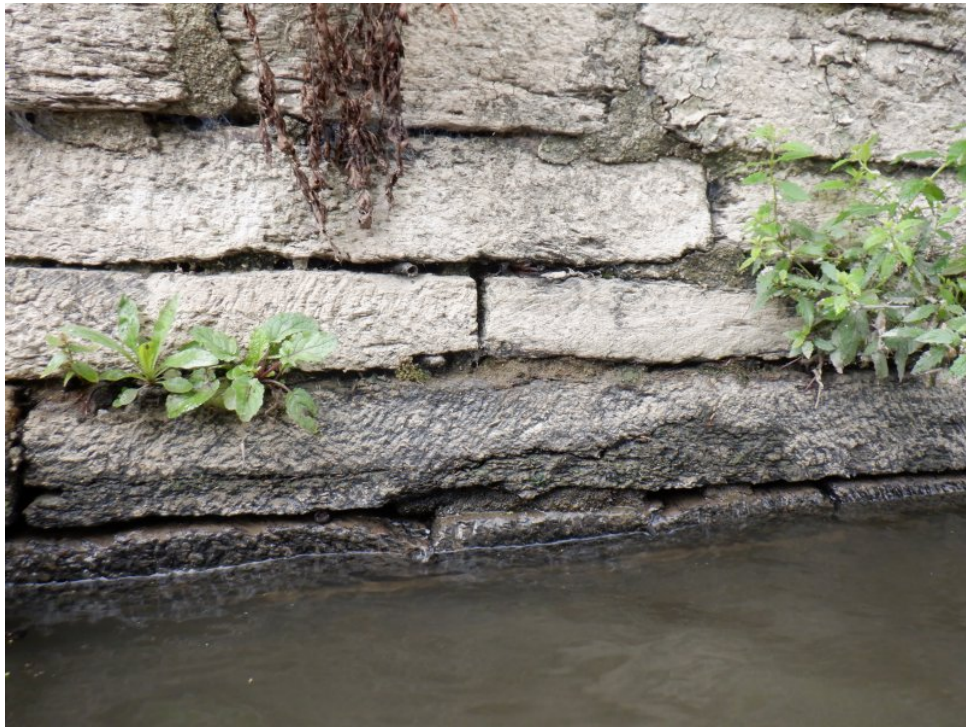
Avant bec de P1 : disjointoiment

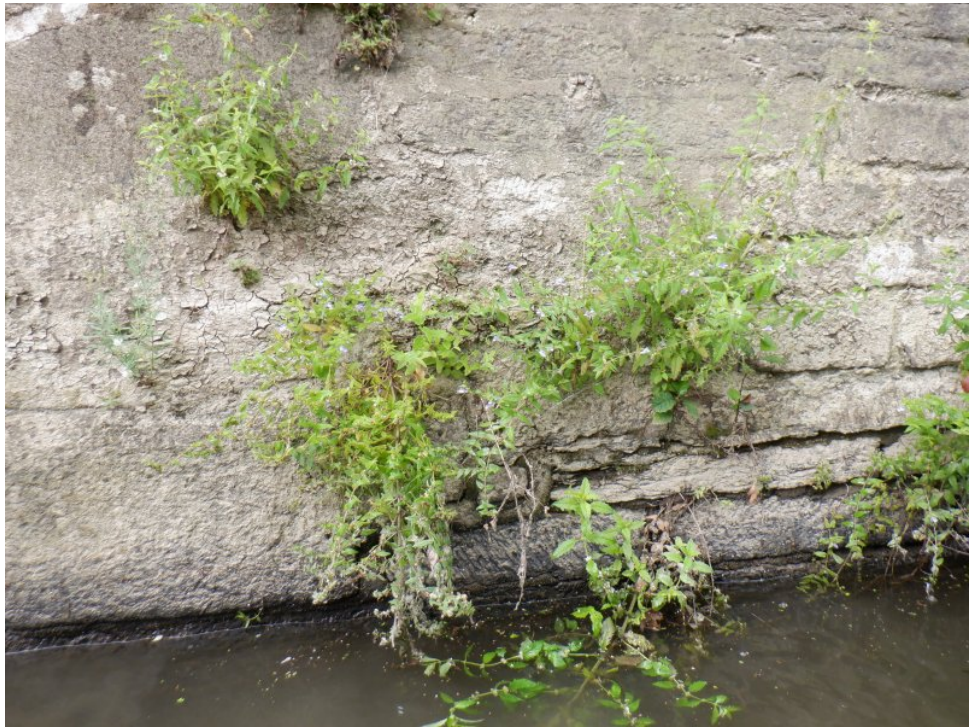
Avant bec de P1 : végétation parasite

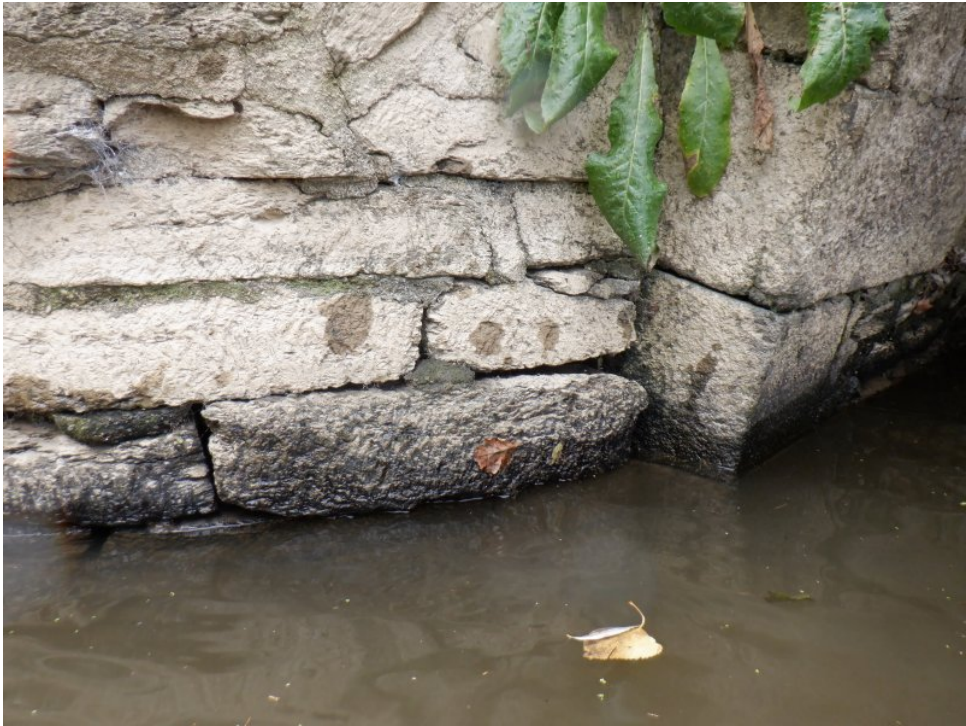
Avant bec face droite de P1 : disjointoiment

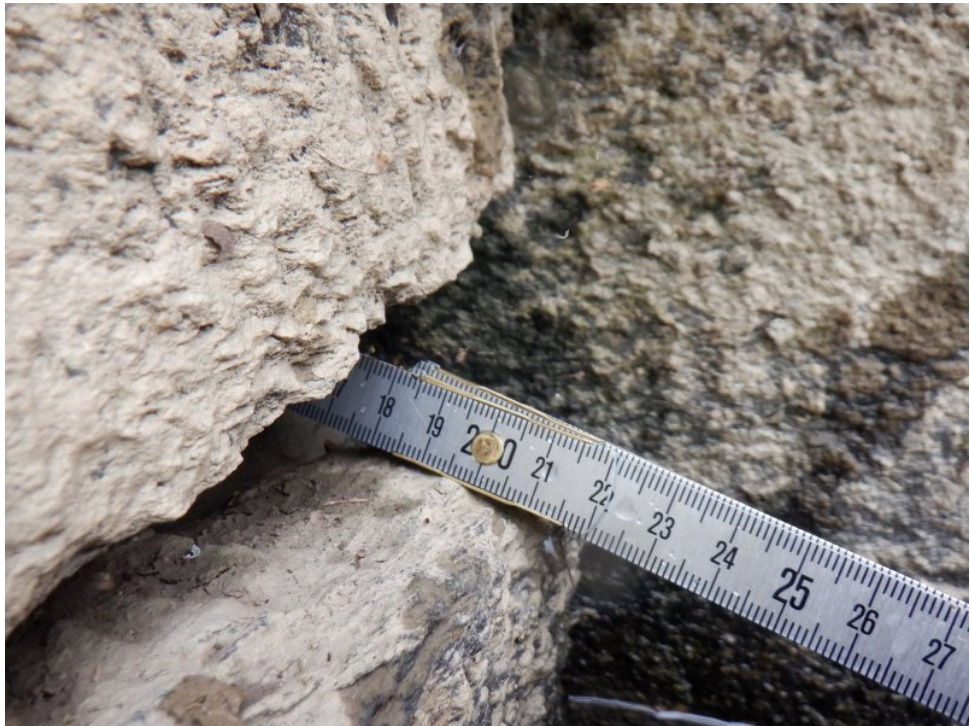
P1 disjointoiment, vue type

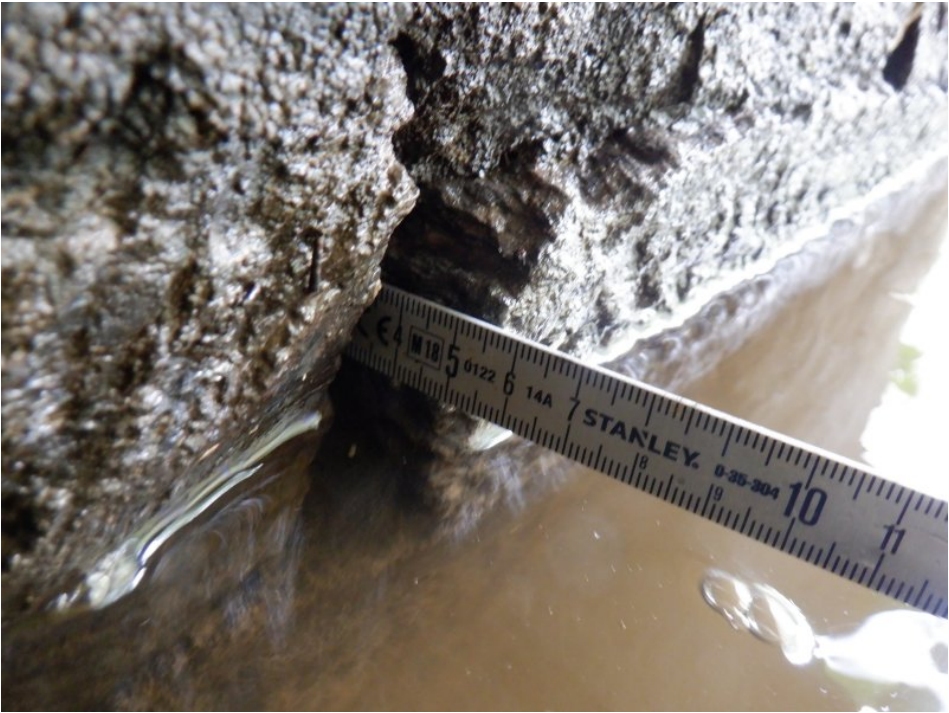
- En avant-bec, on note un disjointoiement de maçonneries entre -0.10 et +1.41m du NE (ouverture : 30mm maxi – profondeur : 7cm maxi)
- En avant-bec face droite, une maçonnerie est manquante formant une cavité entre -15 et +5cm du NE (largeur : 35cm – profondeur : 35cm)
- Présence de végétation parasite arbustive sur 50% de la surface du bec
- Des traces d'infiltrations sont relevées en face gauche aval sur 3.00m de large.
- Hauteur d'eau en pied : 1.20m en moyenne sur un fond de vase et radier apparent en face droite

P2 : disjointement, vue type

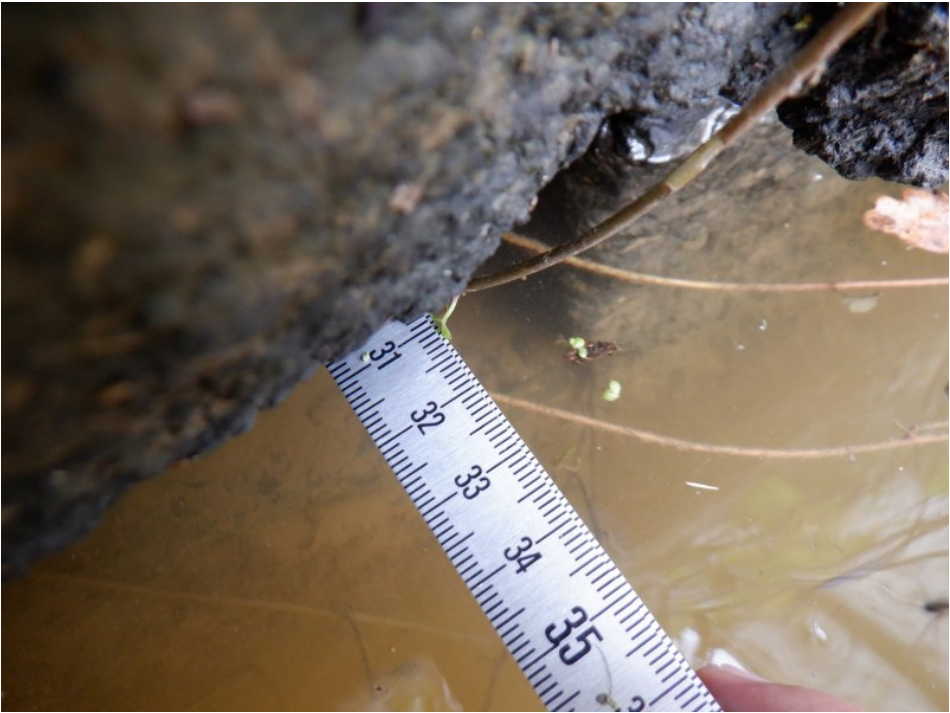
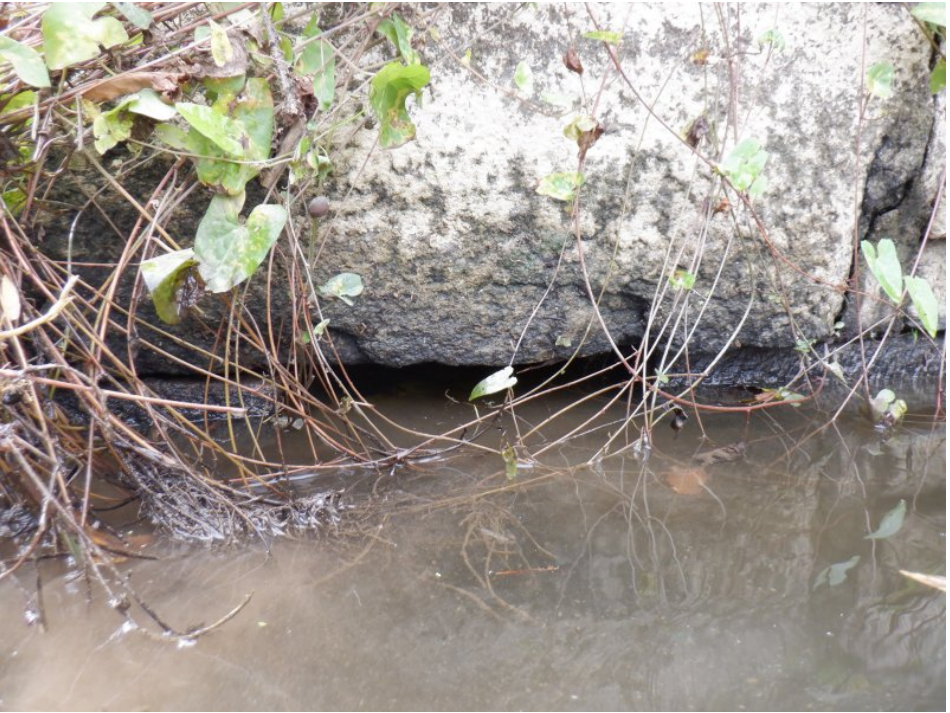
Avant bec face droite de P2 : maçonnerie manquante, vue type

Avant bec face droite de P2 : maçonnerie manquante

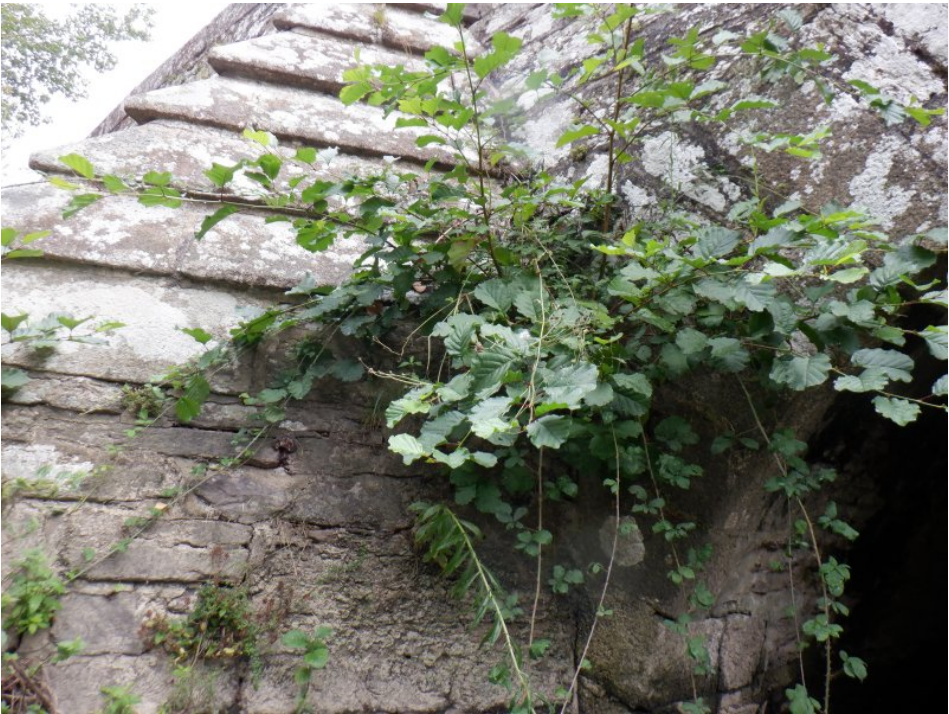
Arrière bec fcae gauche de P2 : végétation parasite arbustive

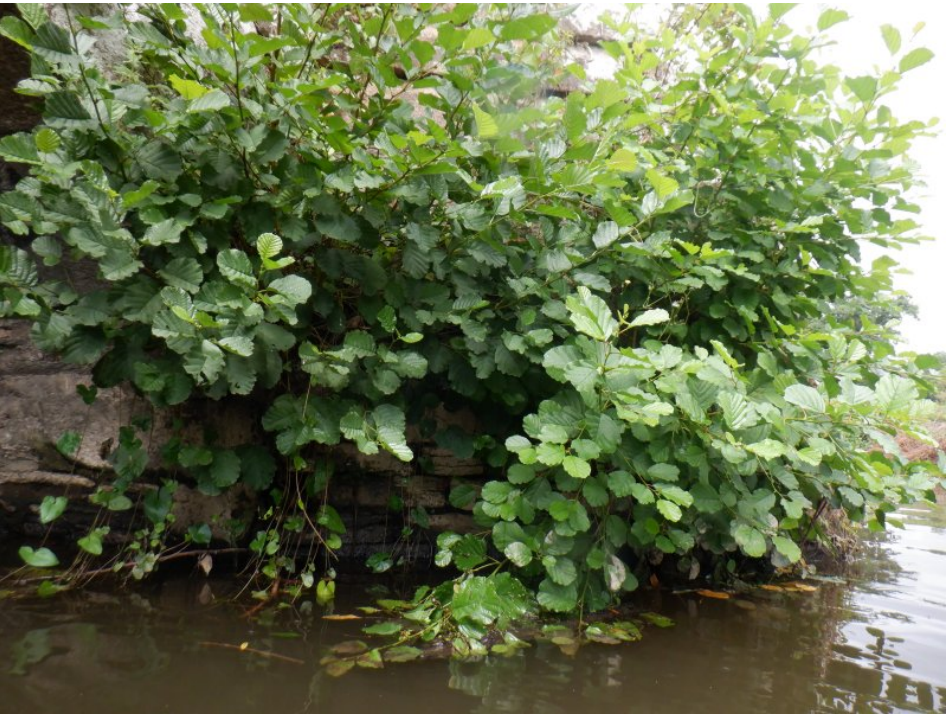
Avant bec face gauche de P2 : végétation parasite arbustive

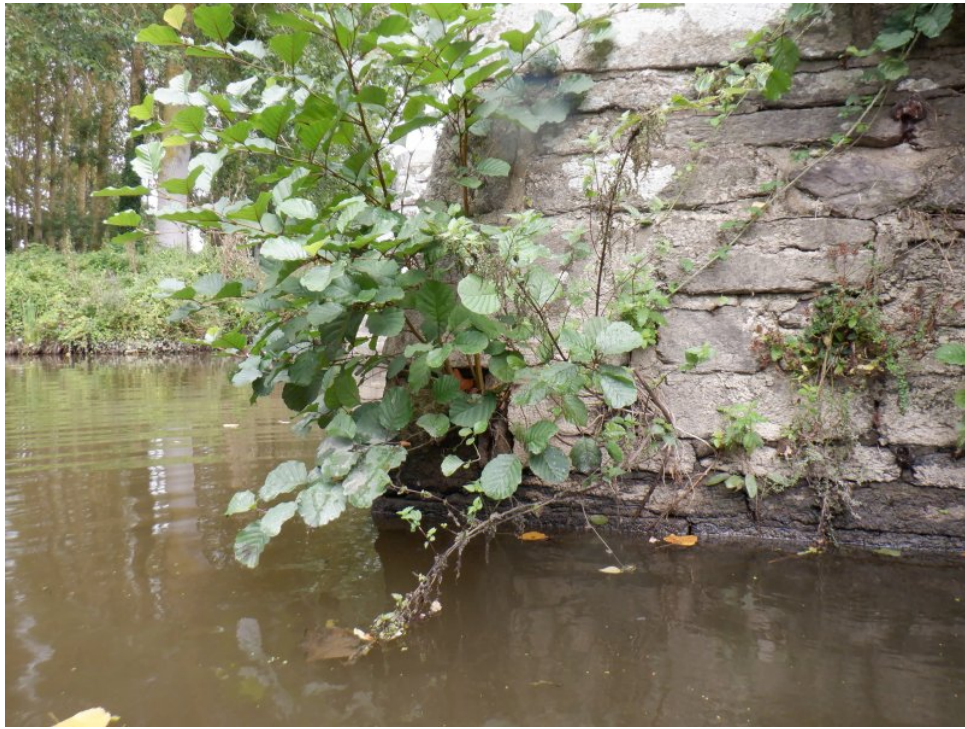
Arrière bec de P2 : végétation parasite arbustive

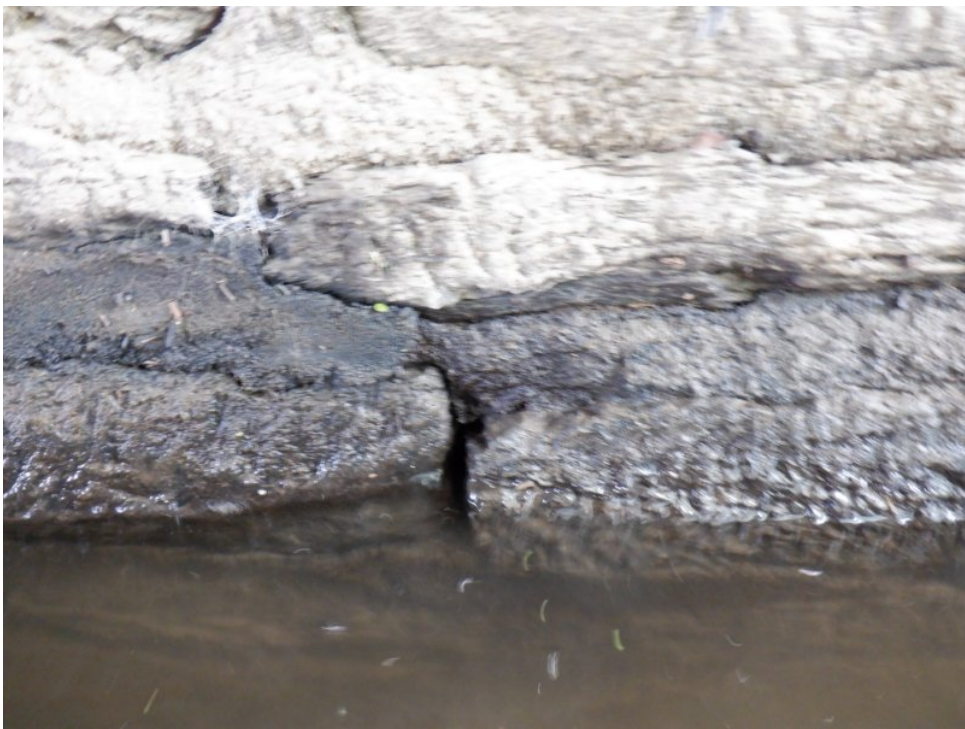
P2 : disjointoiement en zone de marnage

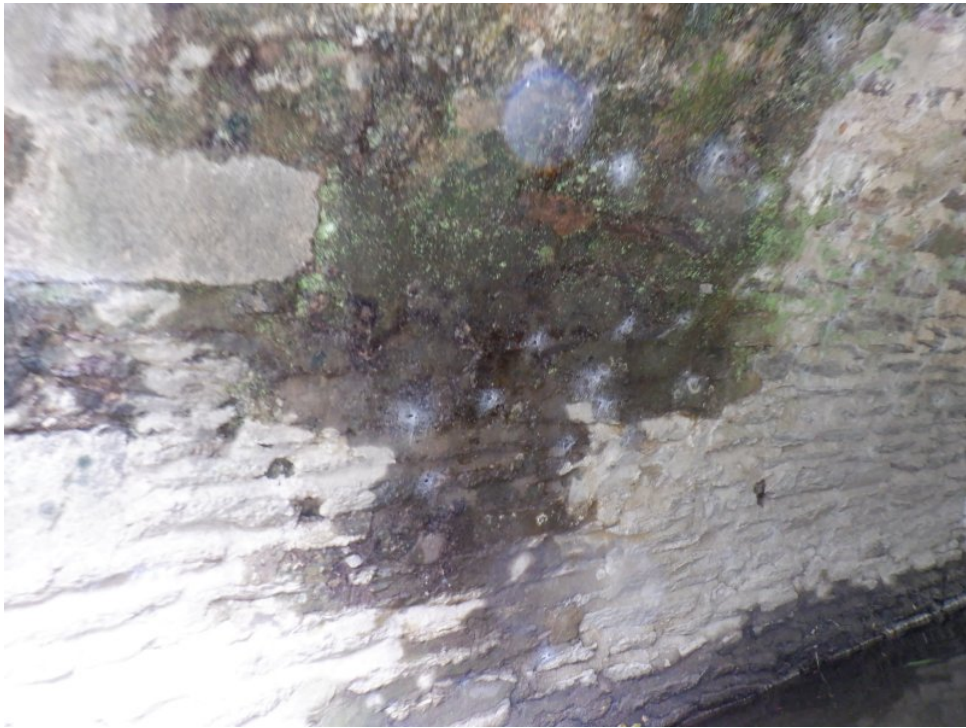
Face gauche de P2 : infiltration

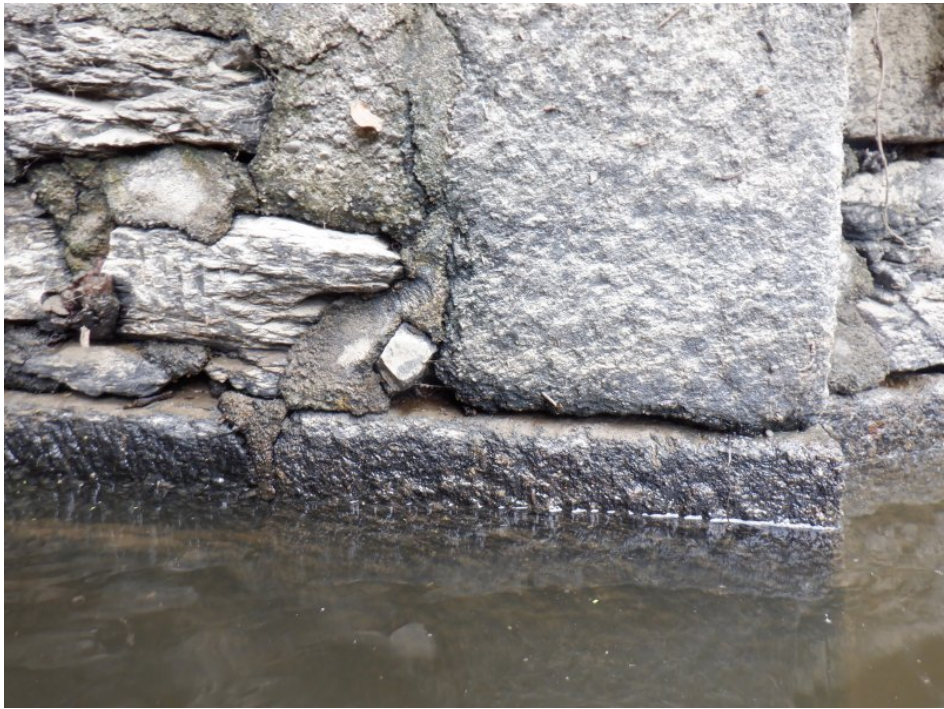
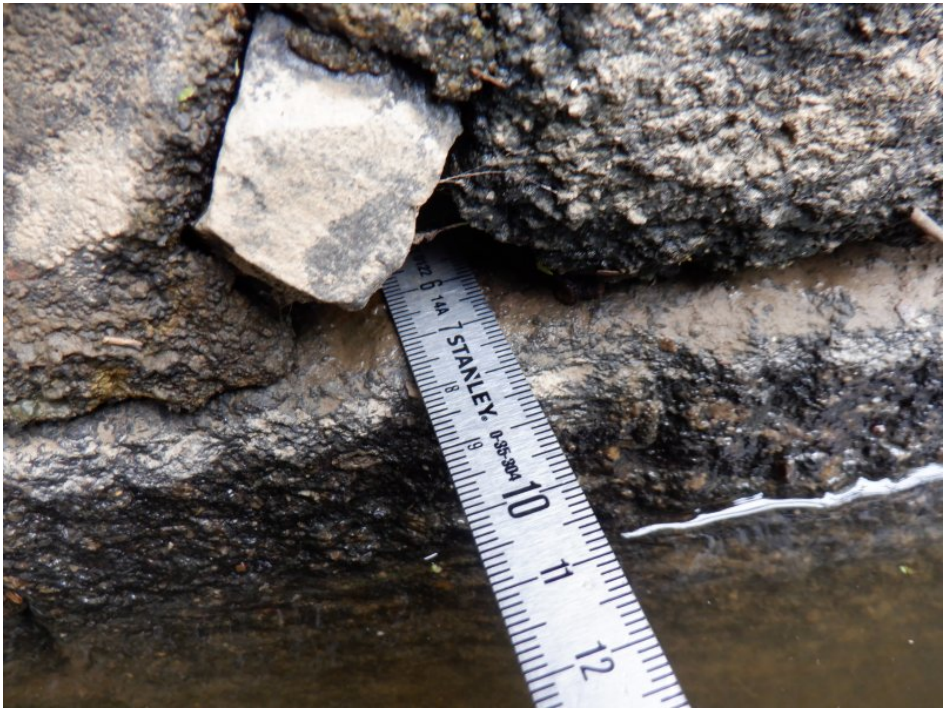
- En avant-bec, on note un disjointoiement de maçonneries de 10cm de long à +10cm du NE (ouverture : 20mm – profondeur : 5cm)
- En chaîne d'angle amont face gauche, on note un disjointoiement de maçonnerie à +5cm du NE sur 25cm de long (ouverture : 6mm – profondeur : 5cm)
- Présence de végétation parasite en avant-bec accentué en face gauche
- Des traces d'infiltrations sont relevées en face droite aval sur 80cm de large.
- Hauteur d'eau en pied : 1.20m en moyenne sur un fond de vase et radier apparent en face droite

Avant bec de P3 : disjointoiment

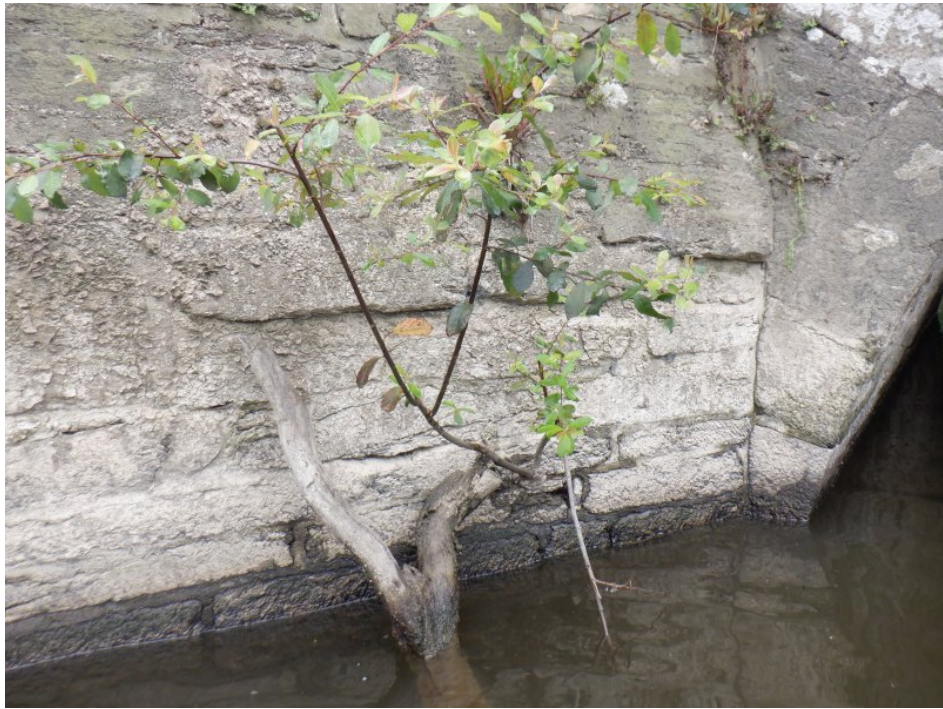
Avant bec face droite de P3 : végétation parasite arbustive

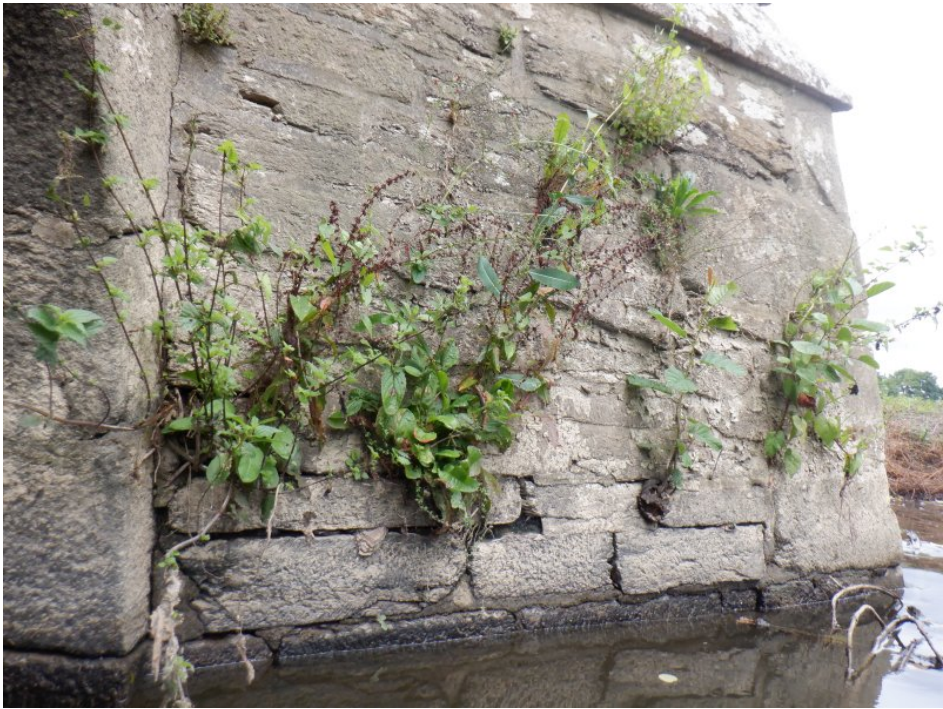
P3 : végétation parasite
