# ERASMUS

**Etude d'une structure semi-rigide de 37 ans n'ayant reçu qu'un ES**

Traitement d'une chaussée  
présentant :

- principalement des fissures transversales
- de nombreux arrachements

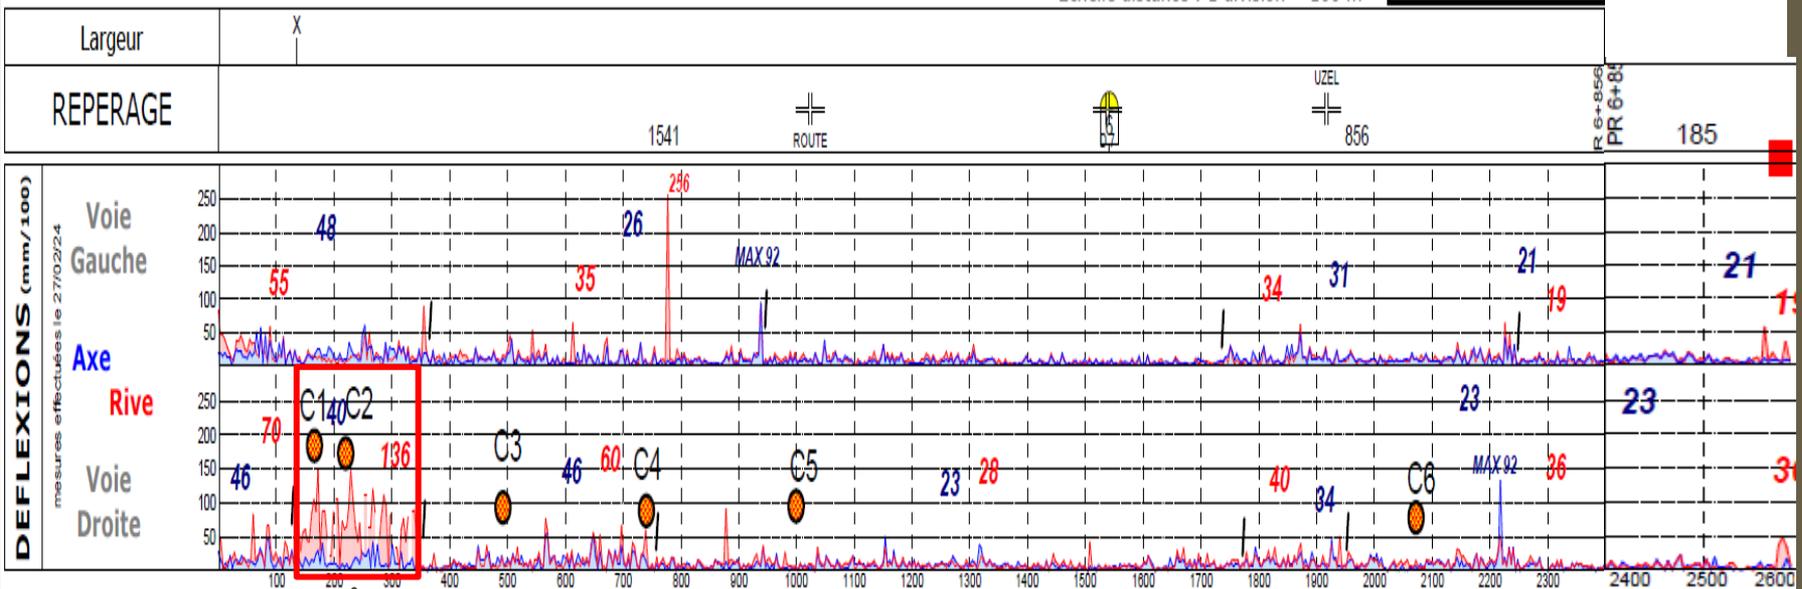
Une zone particulière en rive droite où elles atteignent 100/100 mm

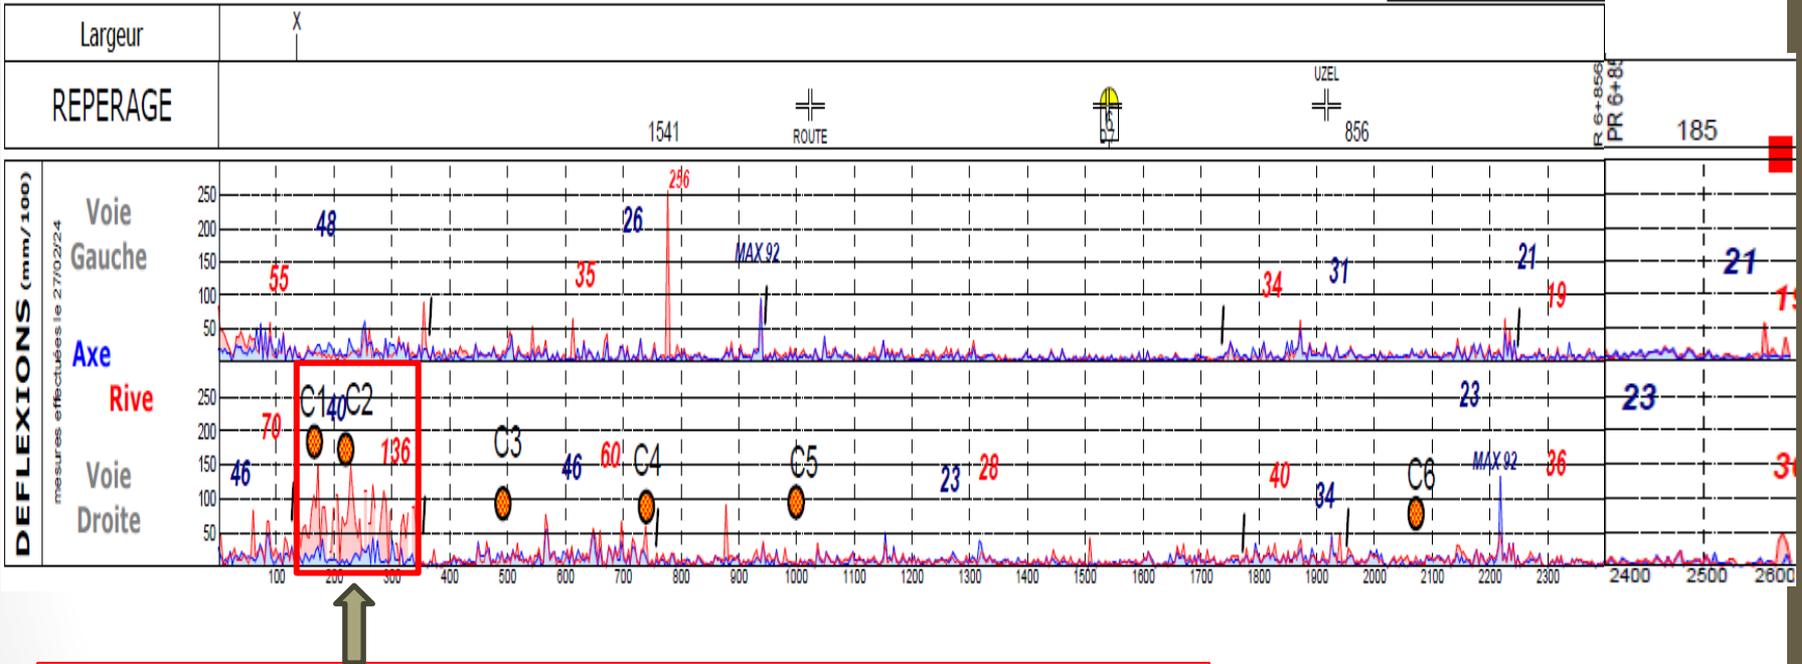
Une zone particulière en rive droite où elles atteignent 100/100 mm

Pour le reste de la section, déflexions faibles < 30/100 mm surtout en voie gauche

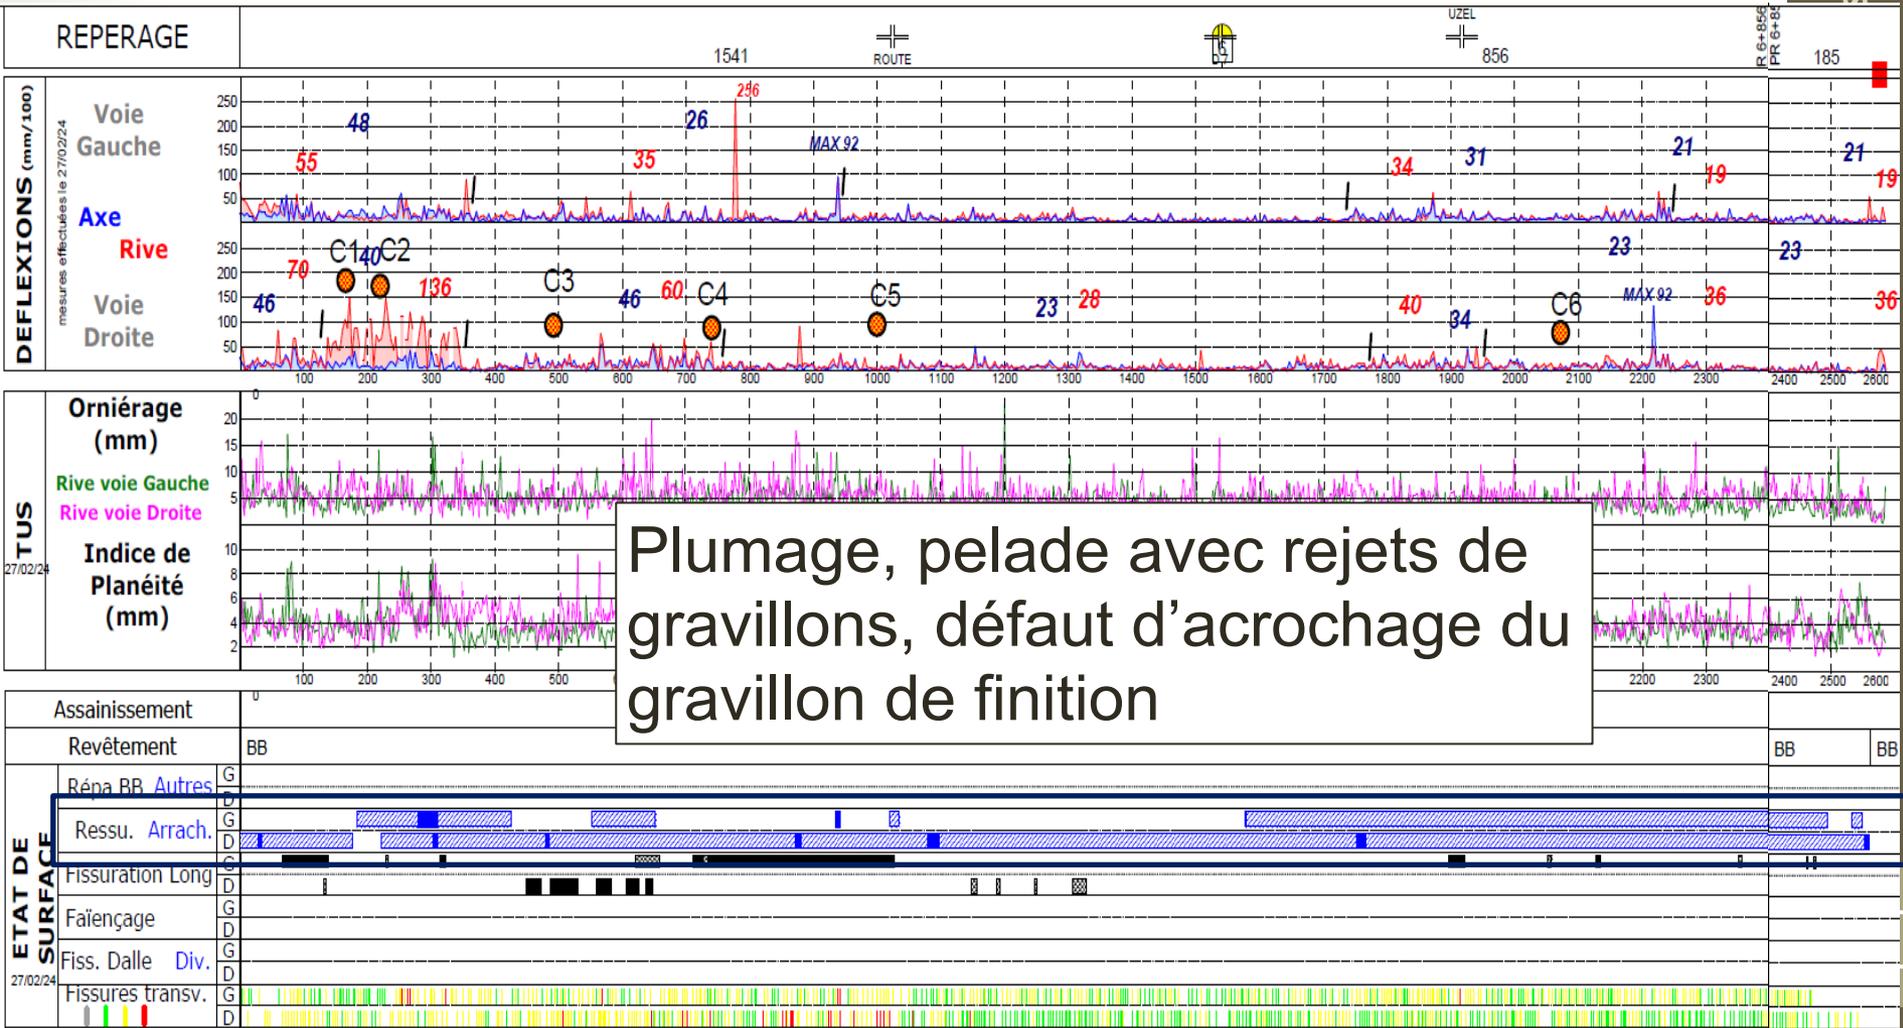
Plumage, pelade avec rejets de gravillons, défaut d'acrochage du gravillon de finition

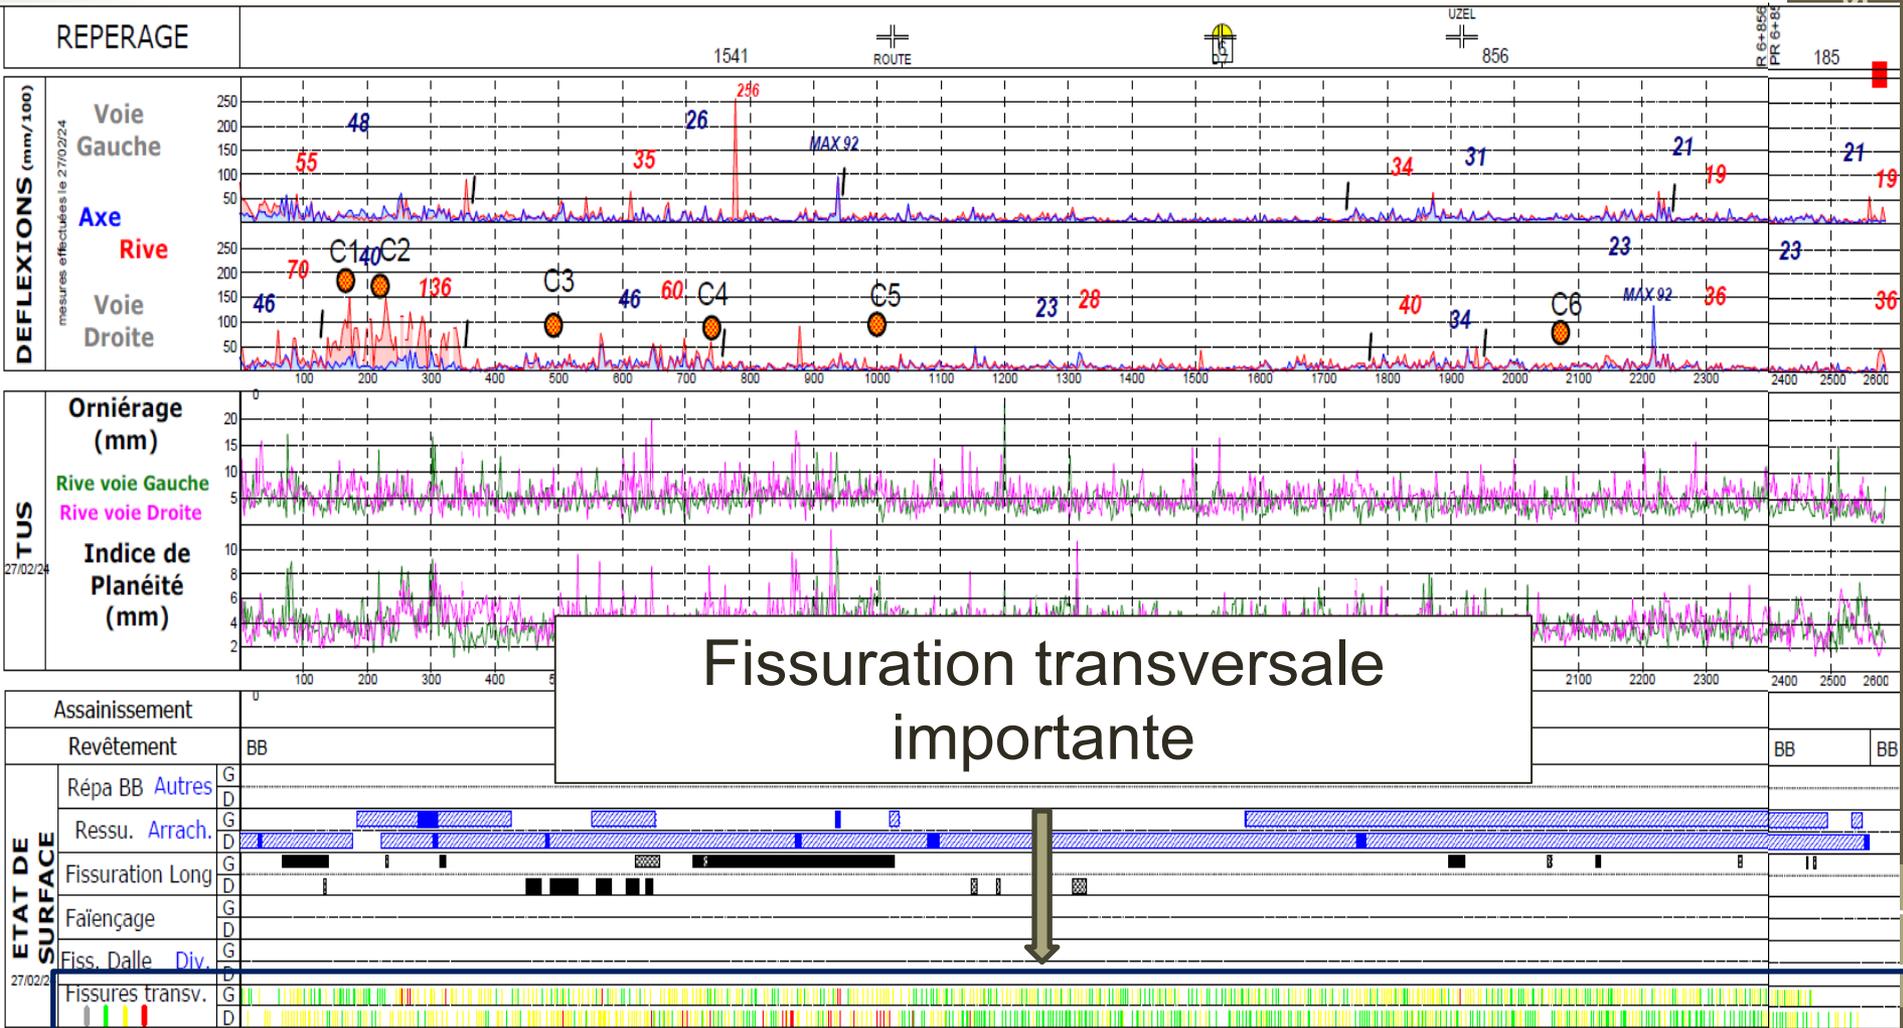
**Fissuration transversale importante**

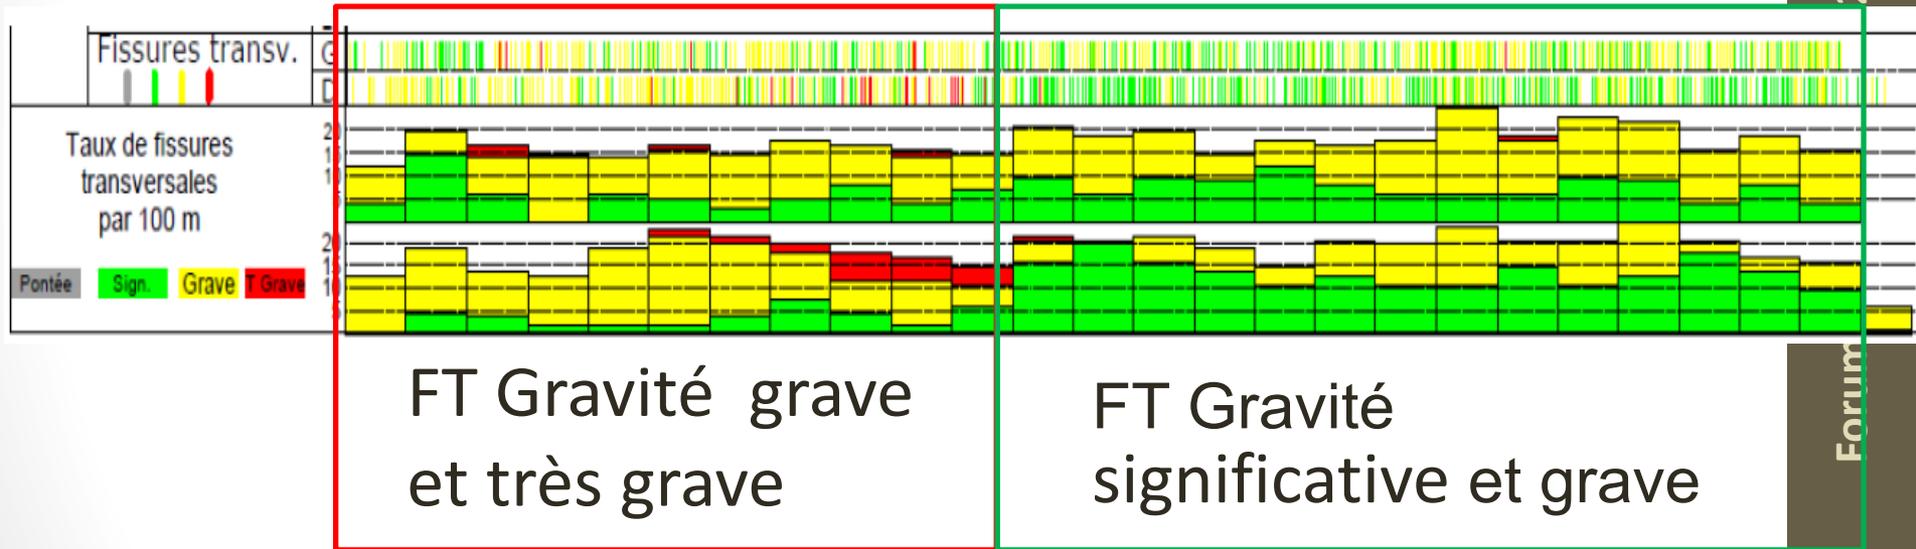
Taux de FT ~ 20 par 100 mètres  
Pas de fissuration 5 mètres

Rappel : après un entretien de 7 ans

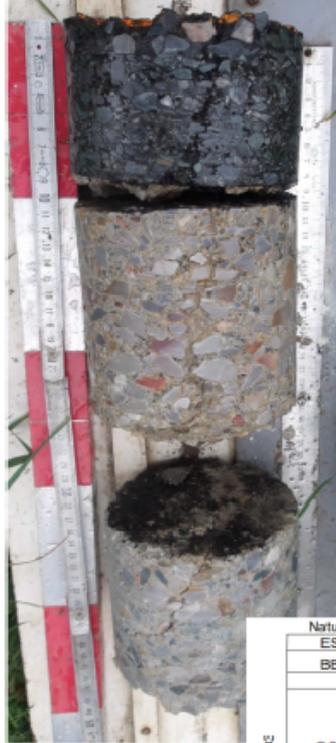
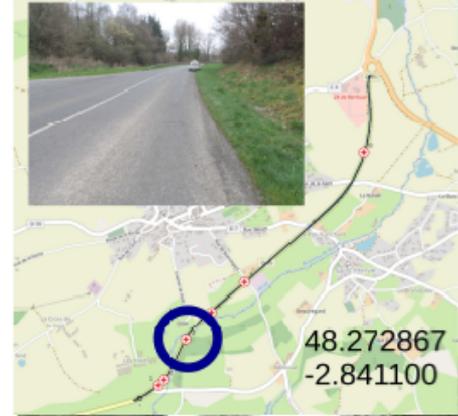
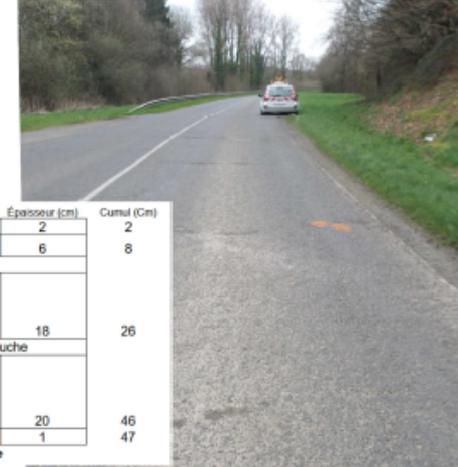
Nature	Épaisseur (cm)	Cumul (Cm)
ES	2	2
BB	fissure	6
	décollement	
GC1	fissure	18
	fracturé fond de couche	
GC2	fissure	20
SUPPORT	1	47

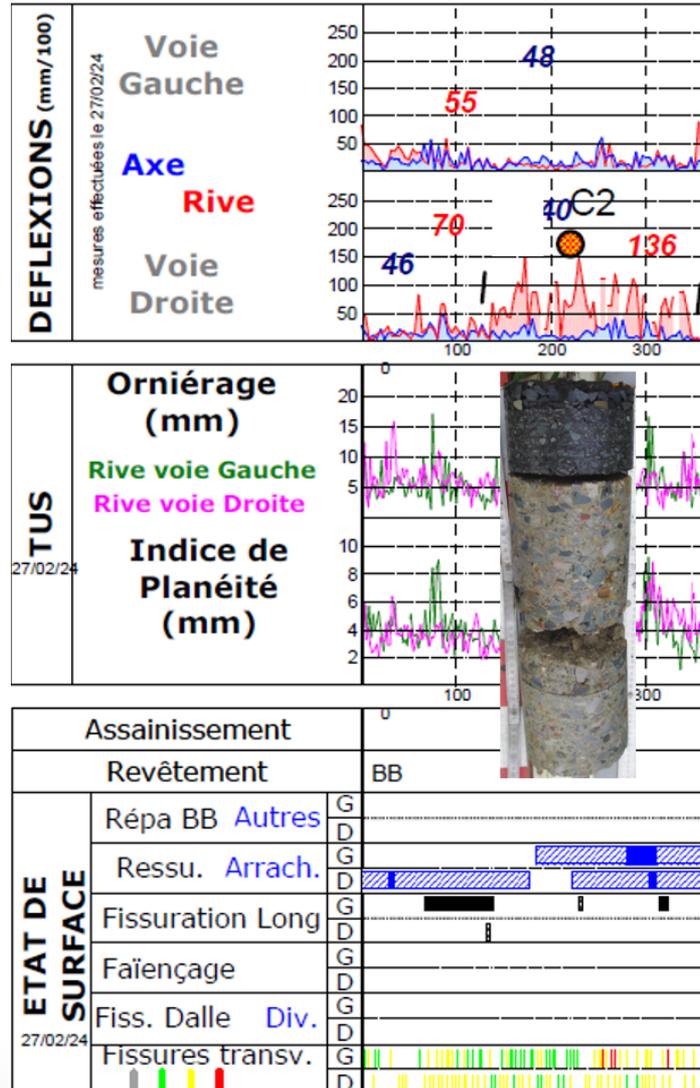
- Déflexions de rive de 30 à 130/100 mm
- Grave ciment saine

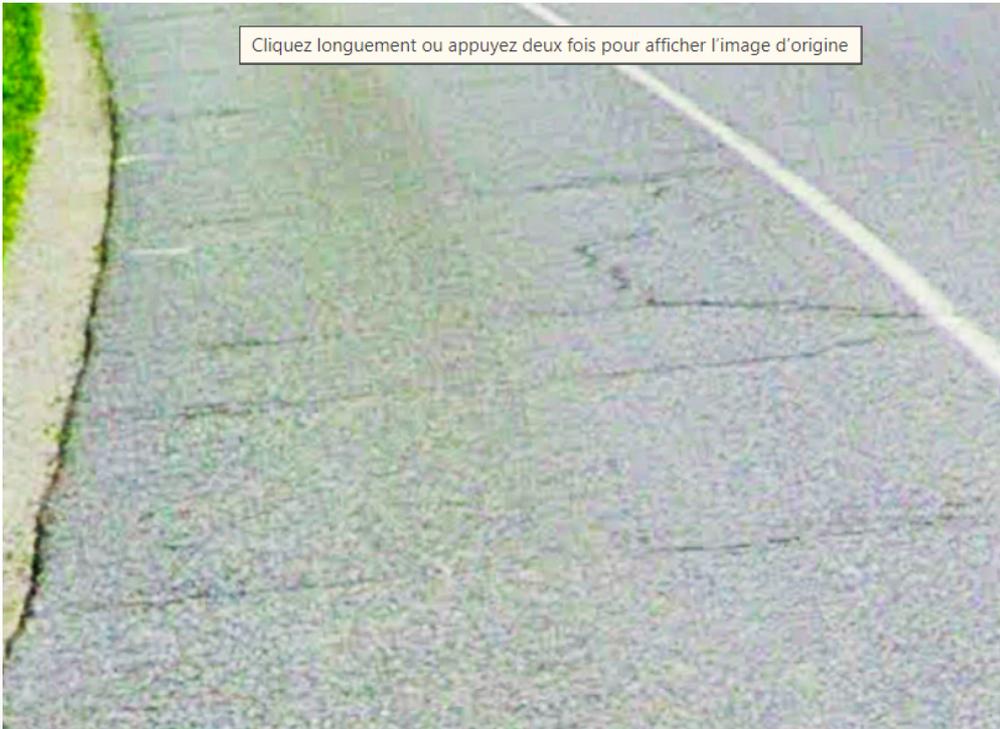
Un examen  
détaillé de l'état  
de surface  
montre une  
fissuration  
transversale très  
rapprochée dans  
cette zone

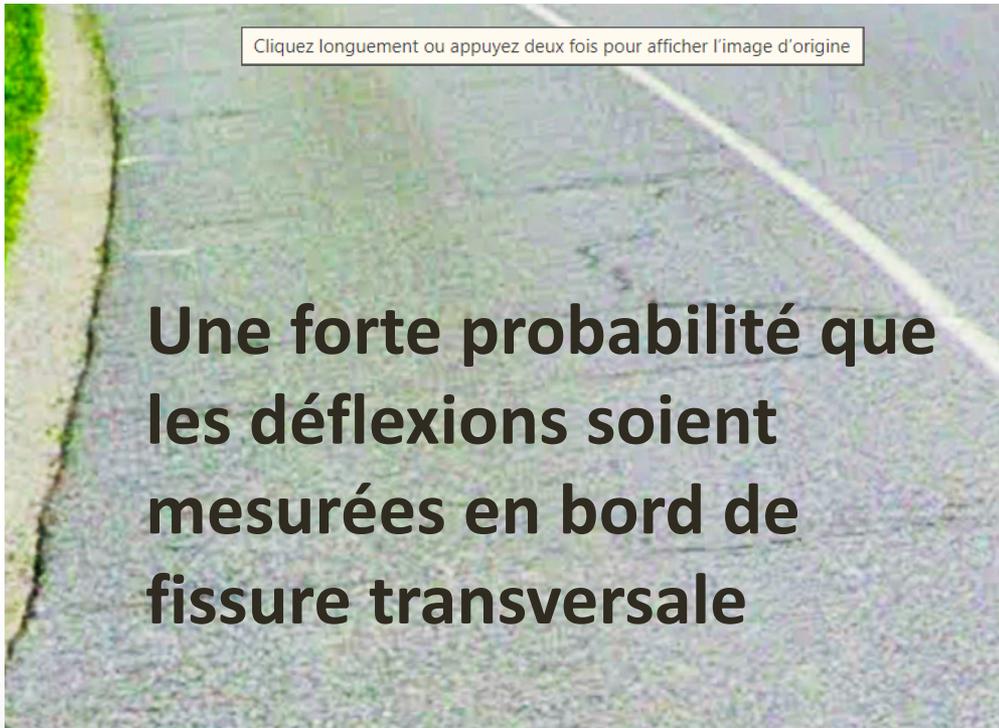
Un examen  
détaillé de l'état  
de surface  
montre une  
fissuration  
transversale très  
rapprochée dans  
cette zone

On retiendra pour cette  
zone que la structure est  
fissurée

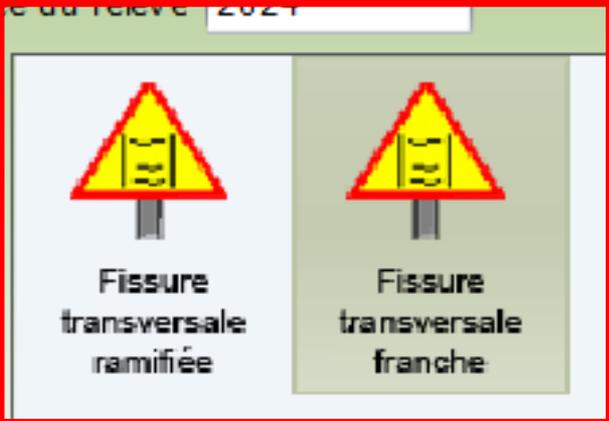
Nombre pour 100m: 20 Ouverture: Faible  
 Aspect: Dédoublée Décalage: Fort  
 Remontées de boues: Boues blanches

Nombre pour 100m: 20 Ouverture: Faible  
 Décalage: Faible Remontées de boues: Non

Fissure transversale ramifiée

Fissure transversale franche
