Conception et suivi  
d'un retraitement à  
froid aux liants  
hydrocarbonés à l'aide  
d'ERASMUS

1. Présentation et investigations de la section étudiée en 2011
2. Conception des entretiens
3. Travaux de 2012
4. Etat de la structure en 2024

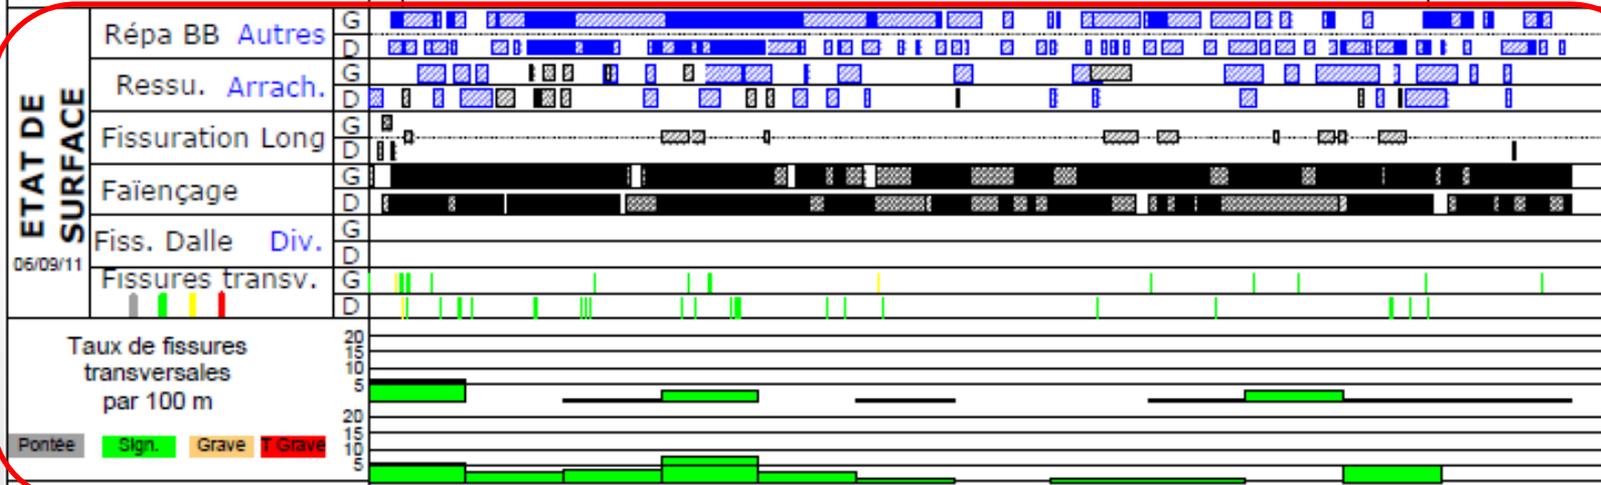
Au niveau des dégradations  
95 % de la zone est faïencée  
Nombreuses réparations

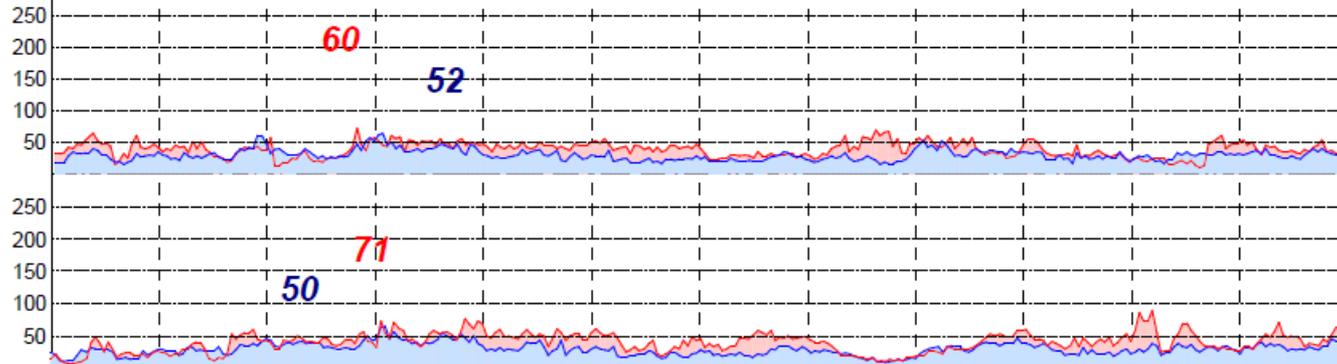
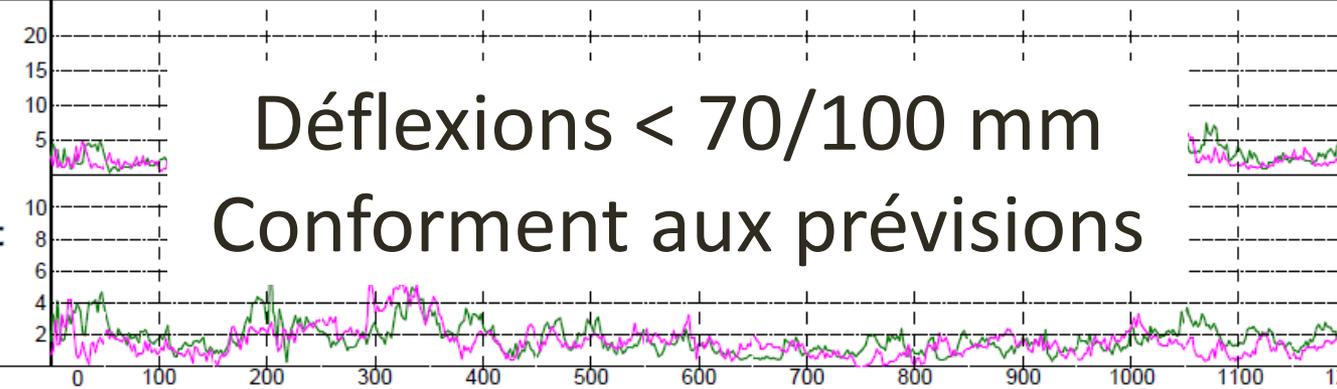
Déflexions < 70/100 mm  
Conformément aux prévisions

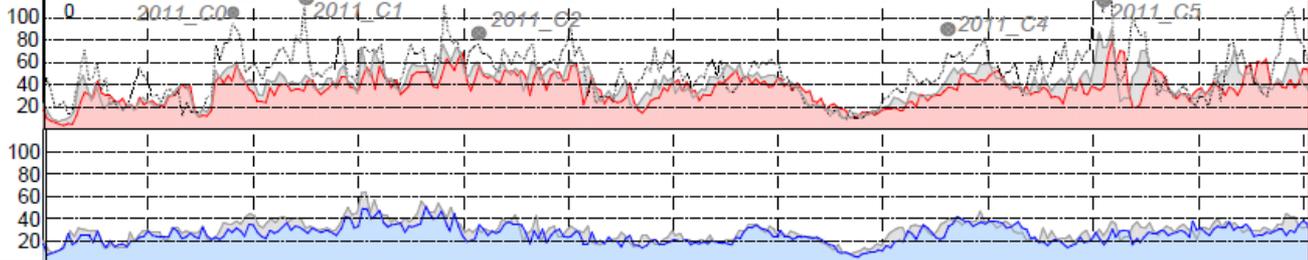
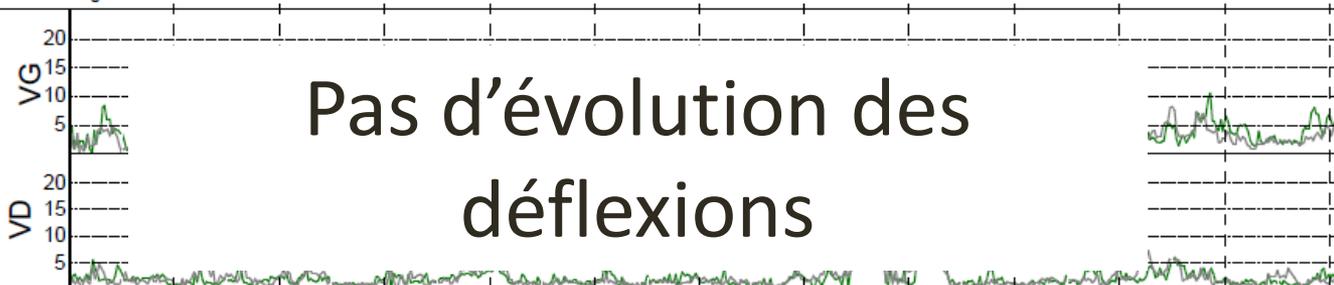
Pas d'évolution des déflexions

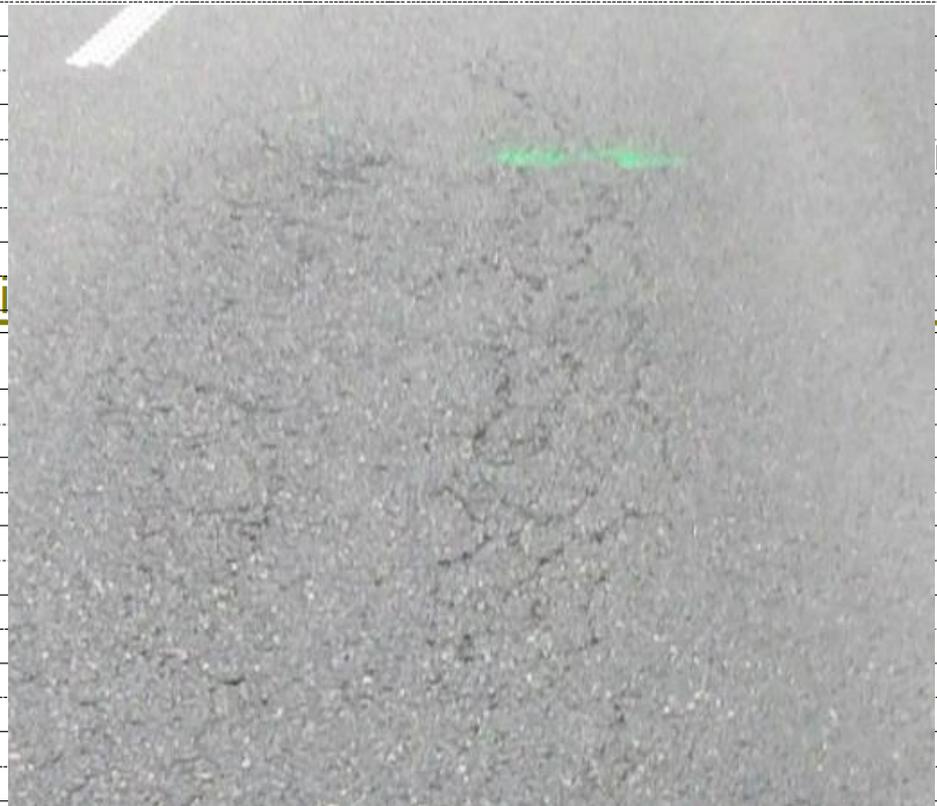
Forte évolution de la fissuration longitudinale et du faïençage

Fissuration fine

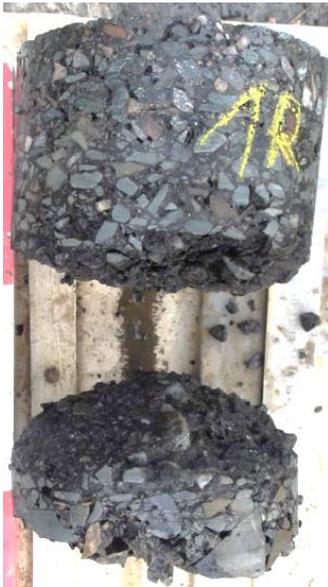
BdR rive

Faï.

Très faibles  
caractéristiques  
de la partie  
inférieure du  
retraitement

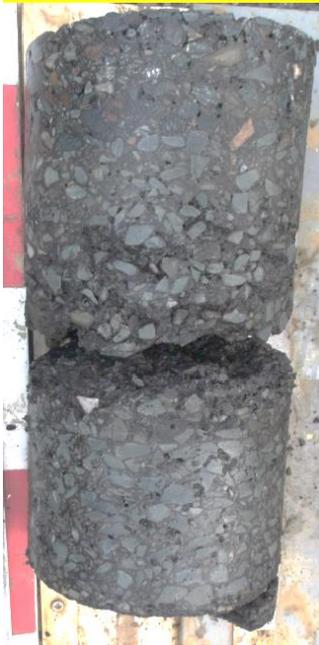
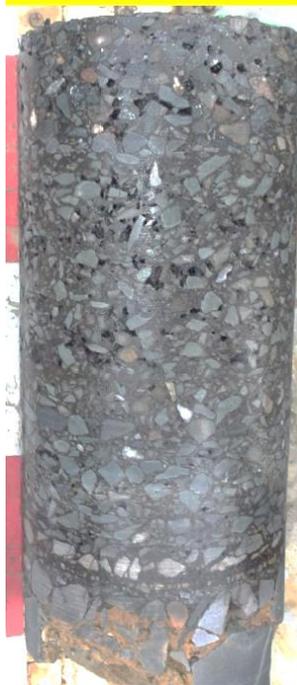
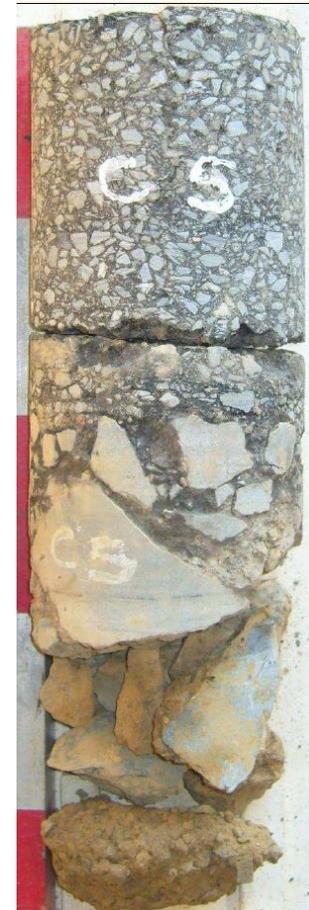
BdR rive

**FL**

BB	Fis.	6
RET.		9
	Frag.	2

BB		6
RET.		9

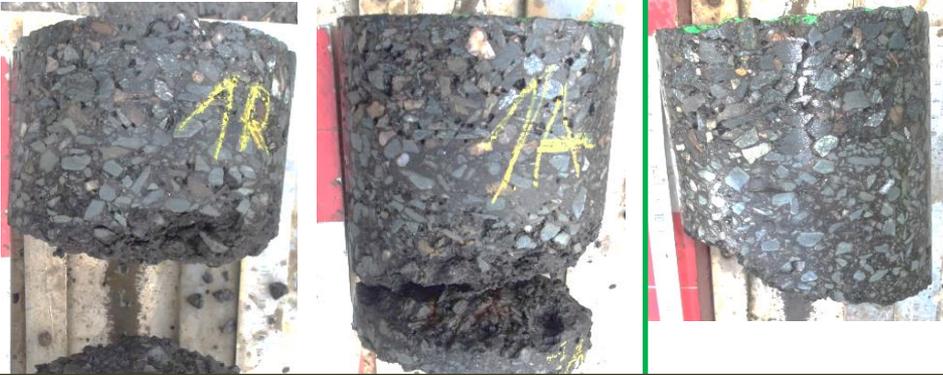
**Epaisseurs  
conformement au  
marché**

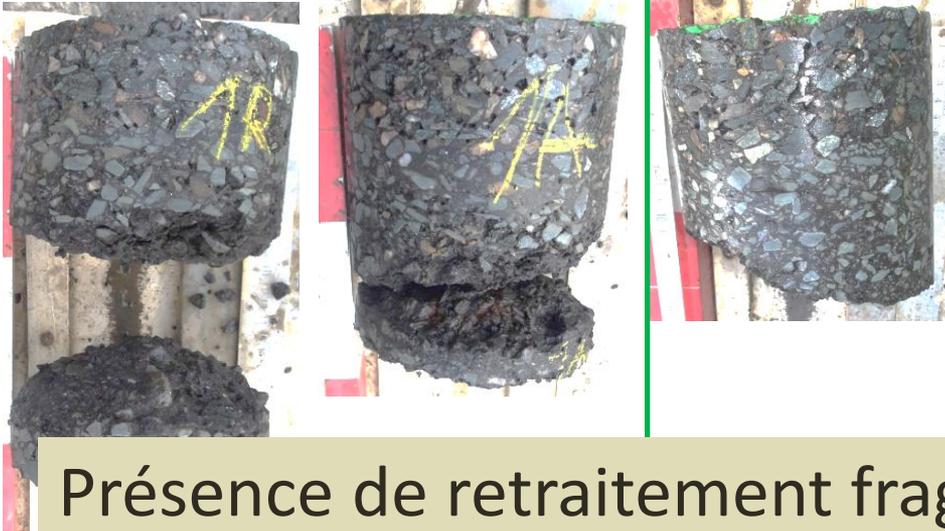
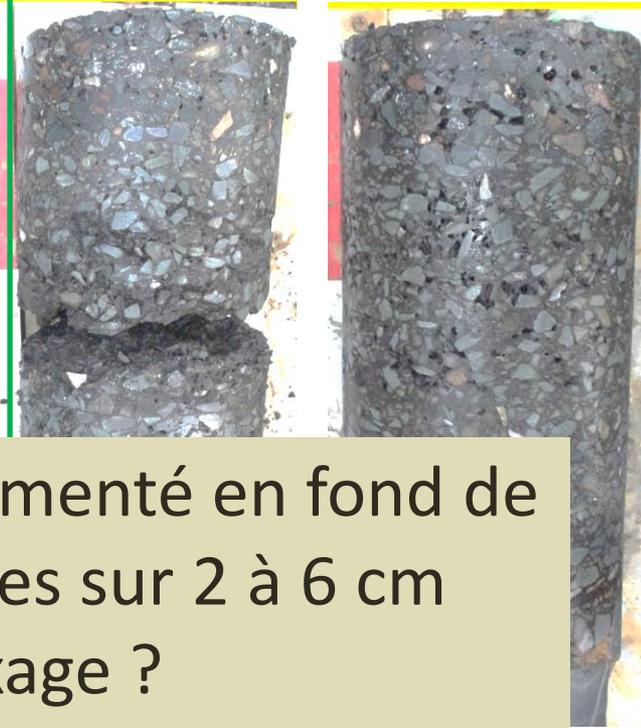
Présence de retraitement fragmenté en fond de couche dans les zones faïencées sur 2 à 6 cm

- Ségrégation lors du malaxage ?

- Faible compacité ?

- Zone propice à la présence d'eau ?

***Dans les zones faiencées, l'état des matériaux retraités en fond de couche est vraisemblablement dû à une teneur en vide trop forte dans ces zones lors des travaux***

- que le fraisage conduise à une granulométrie la moins ouverte possible (éviter les gros éléments)
- que la profondeur soit de 12 cm maxi pour permettre un compactage correct du fond de couche
