## Entretien d'une traversée d'agglomération sous trafic T2

# Département de la Somme

## **CAS DE LA RD 935**

### **DE MOREUIL**

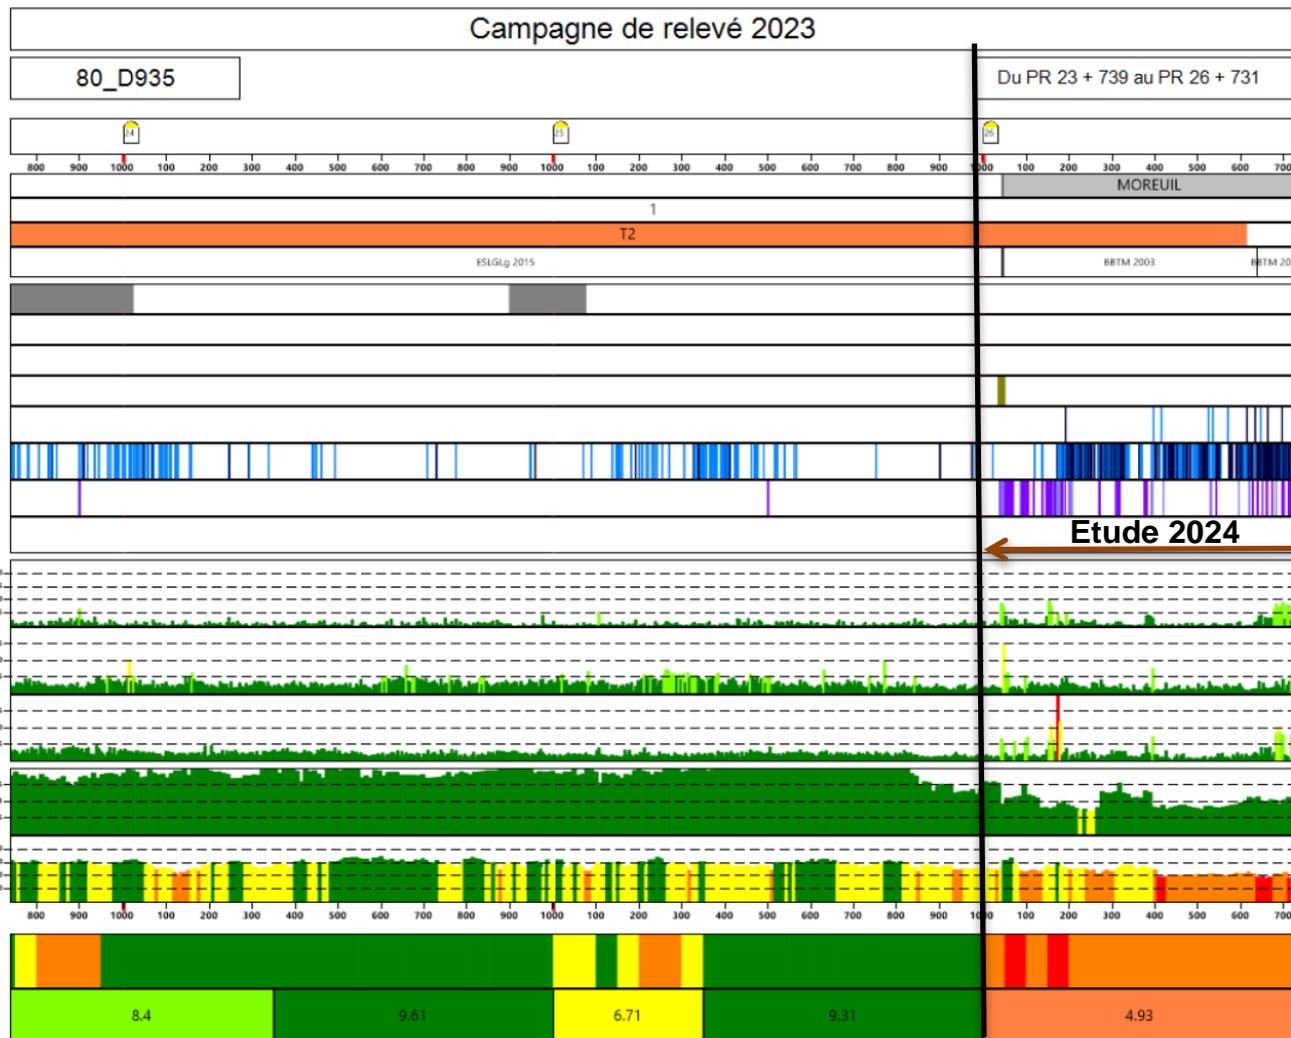
# RD 935 relevé dégradations 2024

- On distingue 2 zones
  - Une première section avec de nombreuses fissures transversales, quelques fissures longitudinales, un revêtement faïencé, pas d'orniérage
  - Une deuxième section avec beaucoup de fissures longitudinales, de nombreuses zones présentant du faïencage dans les bandes de roulement avec affaissement

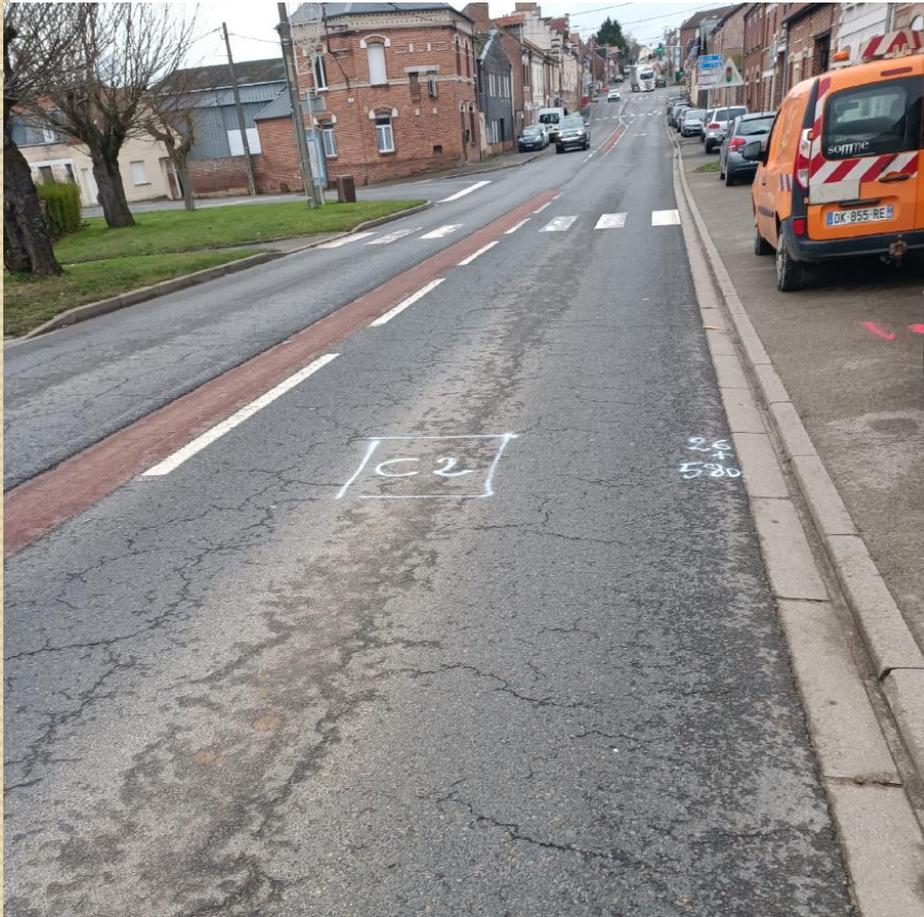
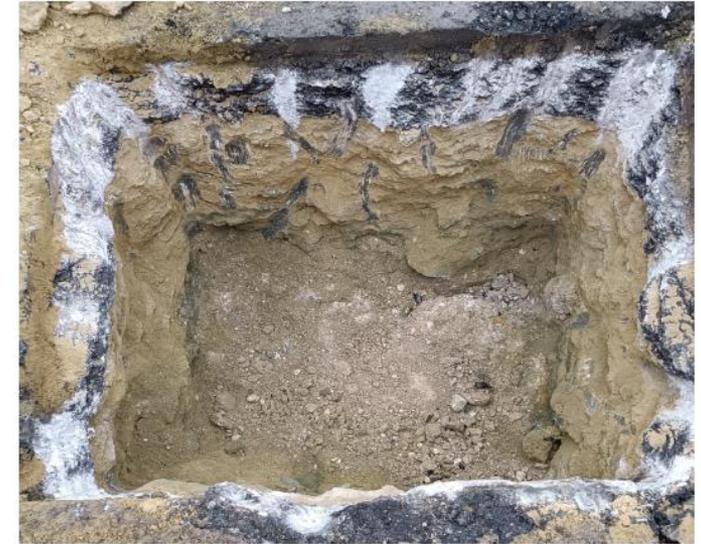
Photo de la coupe

RD n° 935  
PR = Abs 26+520  
Coupe n° 2\_Droite

Épaisseurs parties ( En Centimètres )	Épaisseurs cumulée	
6	6	BB
19	25	BB calcaire
24	49	
46	95	Sable ciment (2 couches)
69	164	
Soi Support		Orne limoneuse

Amx du sondage s : 85 centimètres

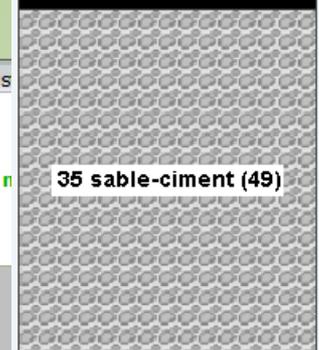
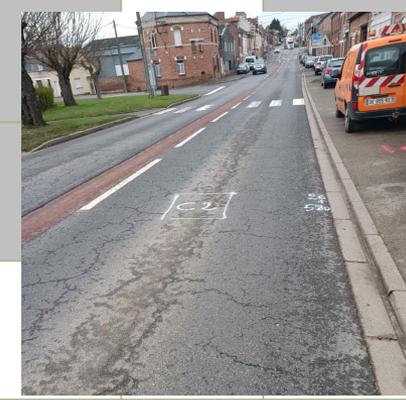
# RD 935 Diagnostic sur C3

Solution 1	Fatigue	Fluage	Dégâts dus au...	Fissuration the...	Fissuration de Retrat	trans	ésion
<b>Section</b> Trafic: 117. PL/jour: t3+ Calage mécanique (2024) Déflexion calculée: 24 mm/100 Valeur de calage: 25 mm/100	faible	non	non	non	fort(e)		
<b>bbtm10</b> BB-TRES-MINCE-0/10 (2003) 2.5 cm, 21 an(s), collé 2000 MPa / 2.5 cm	non	non	non		X		
<b>bbsg-0/10-C3</b> BBSG-0/10-CLASSE-3 (1990) 4. cm, 34 an(s), collé 2000 MPa / 4. cm	faible		non	fort(e)	X		
<b>bb-standard</b> Béton bitumineux (1975) 8.5 cm, 49 an(s), collé 2000 MPa / 8.5 cm	faible		non		X		
<b>SC</b> Sable ciment (1975) 35 cm, 49 an(s), collé 8000 MPa / 35 cm sain	faible	X	non	X	fort(e)		
<b>Sol</b> 62 MPa	non	X	non	X	X	X	X

2,5 bbtm10 (21)  
 4 bbsg-0/10-C3 (34)  
 8,5 beton-bitumineux (49)  
 35 sable-ciment (49)

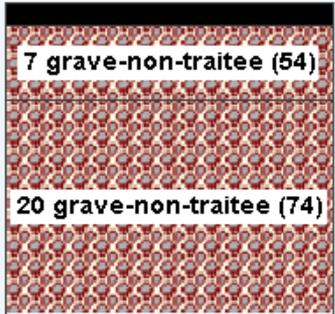
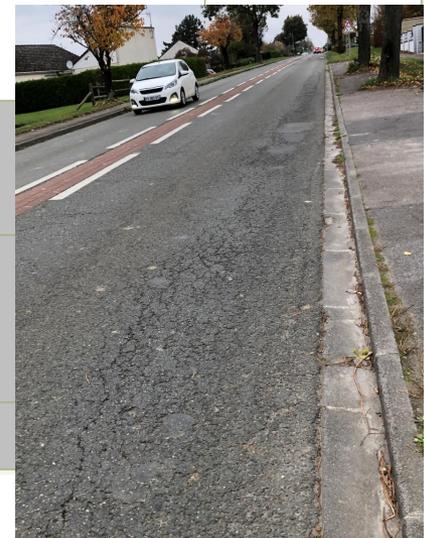
# RD 935 Diagnostic sur C5

Solution 1		Fatigue	Fluage	Dégâts dus au gel	Fissuration thermique	Remontée de fissures
<b>Section</b> Trafic: 117. PL/jour: t3+ Calage mécanique (2024) Déflexion calculée: 46 mm / 100 Valeur de calage: 46 mm / 100		fort(e)	non	non	non	X
<b>bbtm10</b> BB-TRES-MINCE-0/10 (2003) 2.5 cm, 21 an(s), collé 2100 MPa / 2.5 cm		non	non	non		non
<b>bbsg-0/10-C3</b> BBSG-0/10-CLASSE-3 (1990) 4.5 cm, 34 an(s), décollé 4900 MPa / 4.5 cm		fort(e)		non	fort(e)	non
<b>bb-standard</b> Béton bitumineux (1970) 3 cm, 54 an(s), collé 5338 MPa / 3. cm		faible		non		
<b>gnt1</b> Grave non traitée (1970) 7 cm, 54 an(s), collé 600 MPa / 7 cm		non			X	
<b>gnt1</b> Grave non traitée (1950) 20 cm, 74 an(s), collé 597 MPa / 10 cm 299 MPa / 10 cm		non			X	
<b>Sol</b> 149 MPa		non	X	non

2,5 bbtm10 (21)  
4,5 bbsg-0/10-C3 (34)

7 grave-non-traitee (54)  
20 grave-non-traitee (74)
