# ERASMUS

**Etudes d'un même tronçon  
à 13 ans d'intervalle,  
enseignements**

Sur un tronçon de RD :

- 2009 étude d'entretien
- 2010 travaux
- 2022 nouvelle étude d'entretien suite à d'importantes fissurations

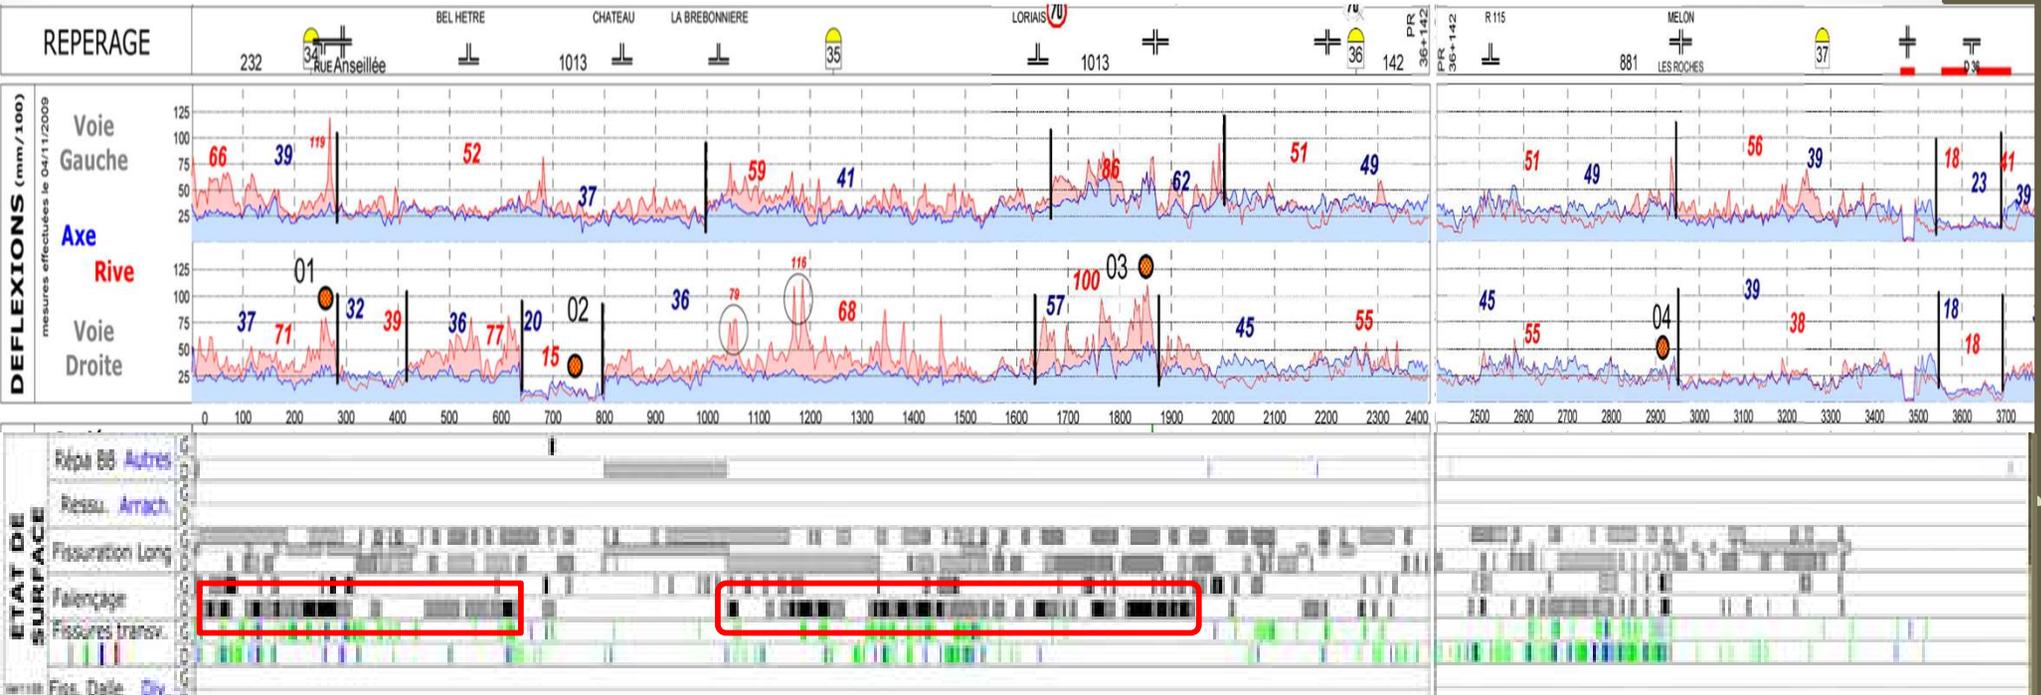
Faiencage important sur la voie droite lorsque les déflexions sont  $> 50/100^e$  mm

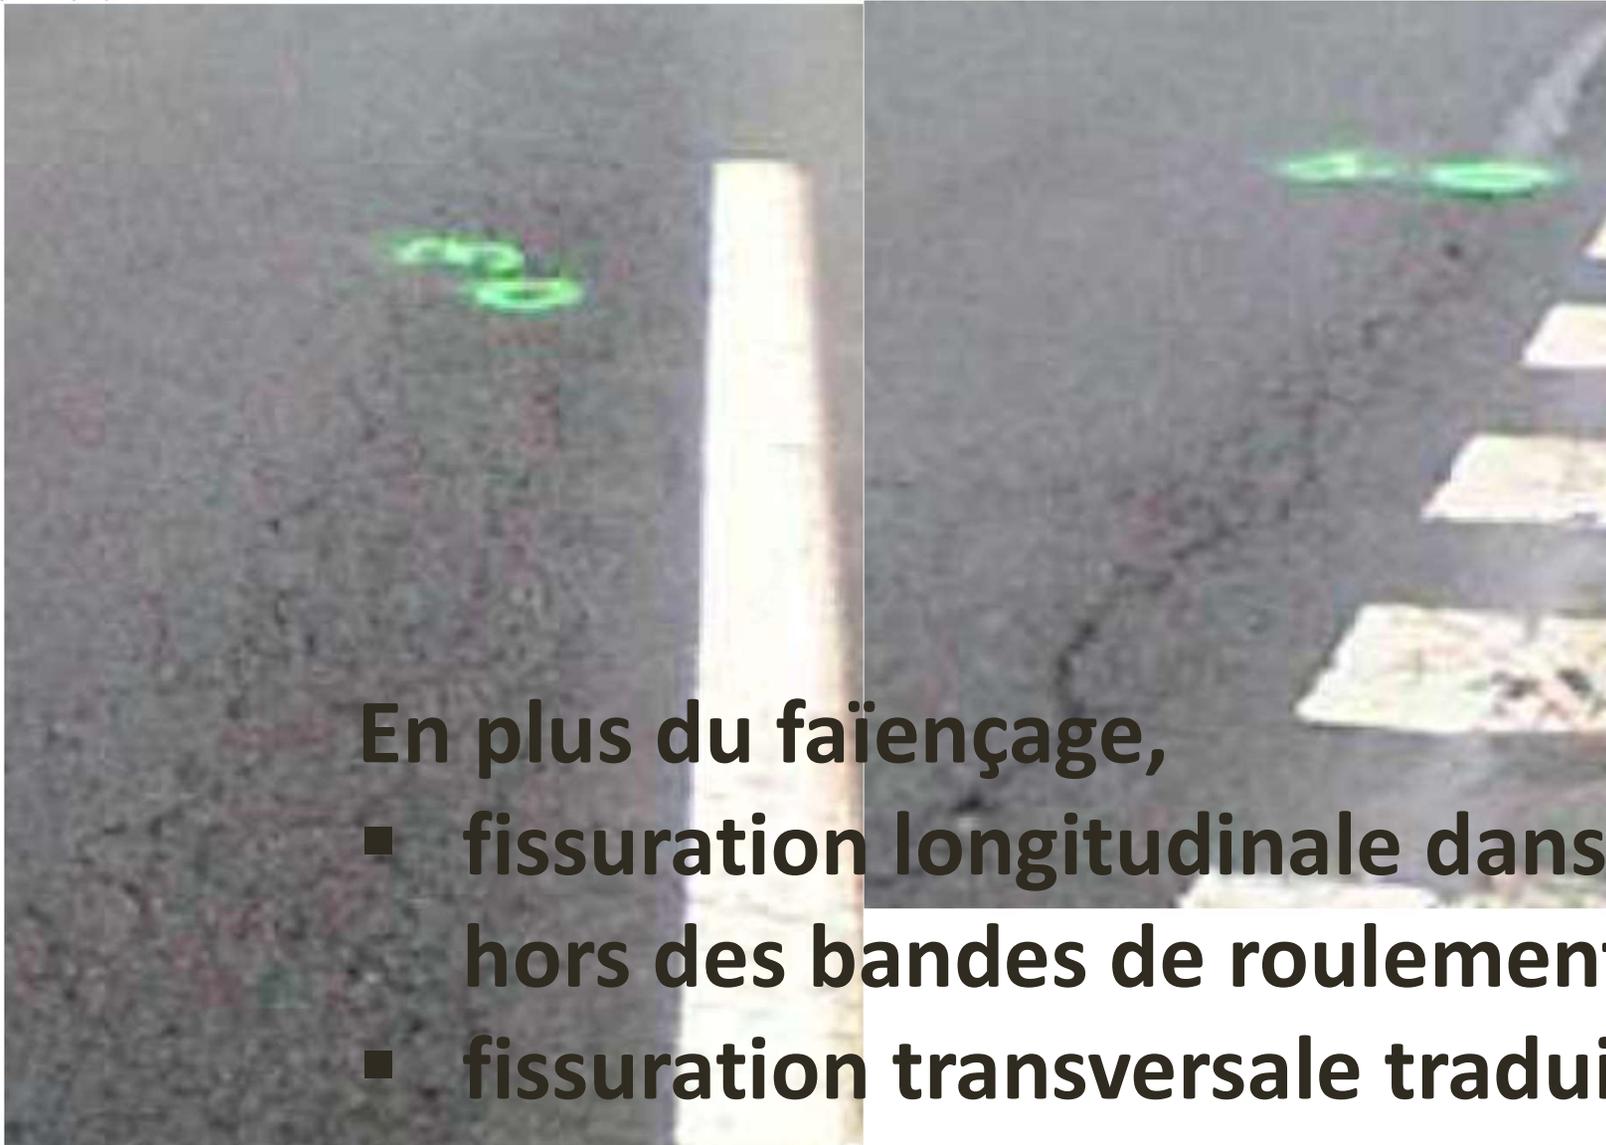
- En plus du faïençage,**
- **fissuration longitudinale dans et hors des bandes de roulement**
  - **fissuration transversale traduisant un vieillissement des enrobés**

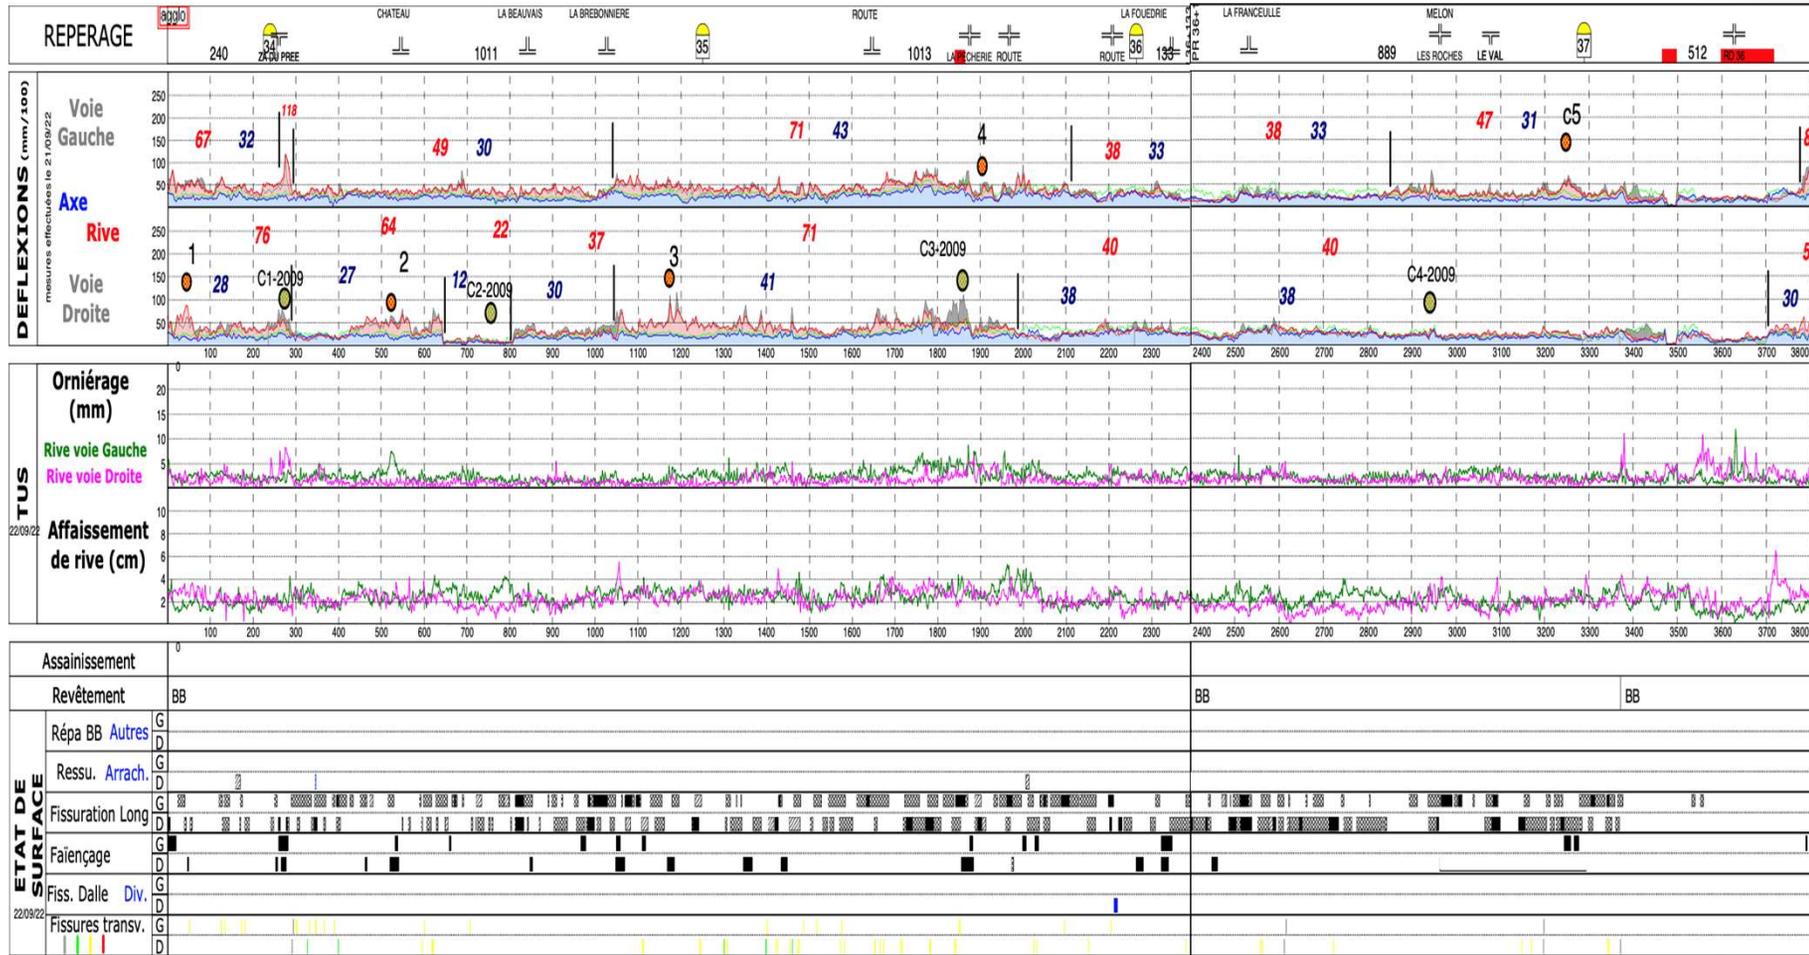
- 85% des déflexions sont < à 45/100mm,
- qq pics à 75/100 mm

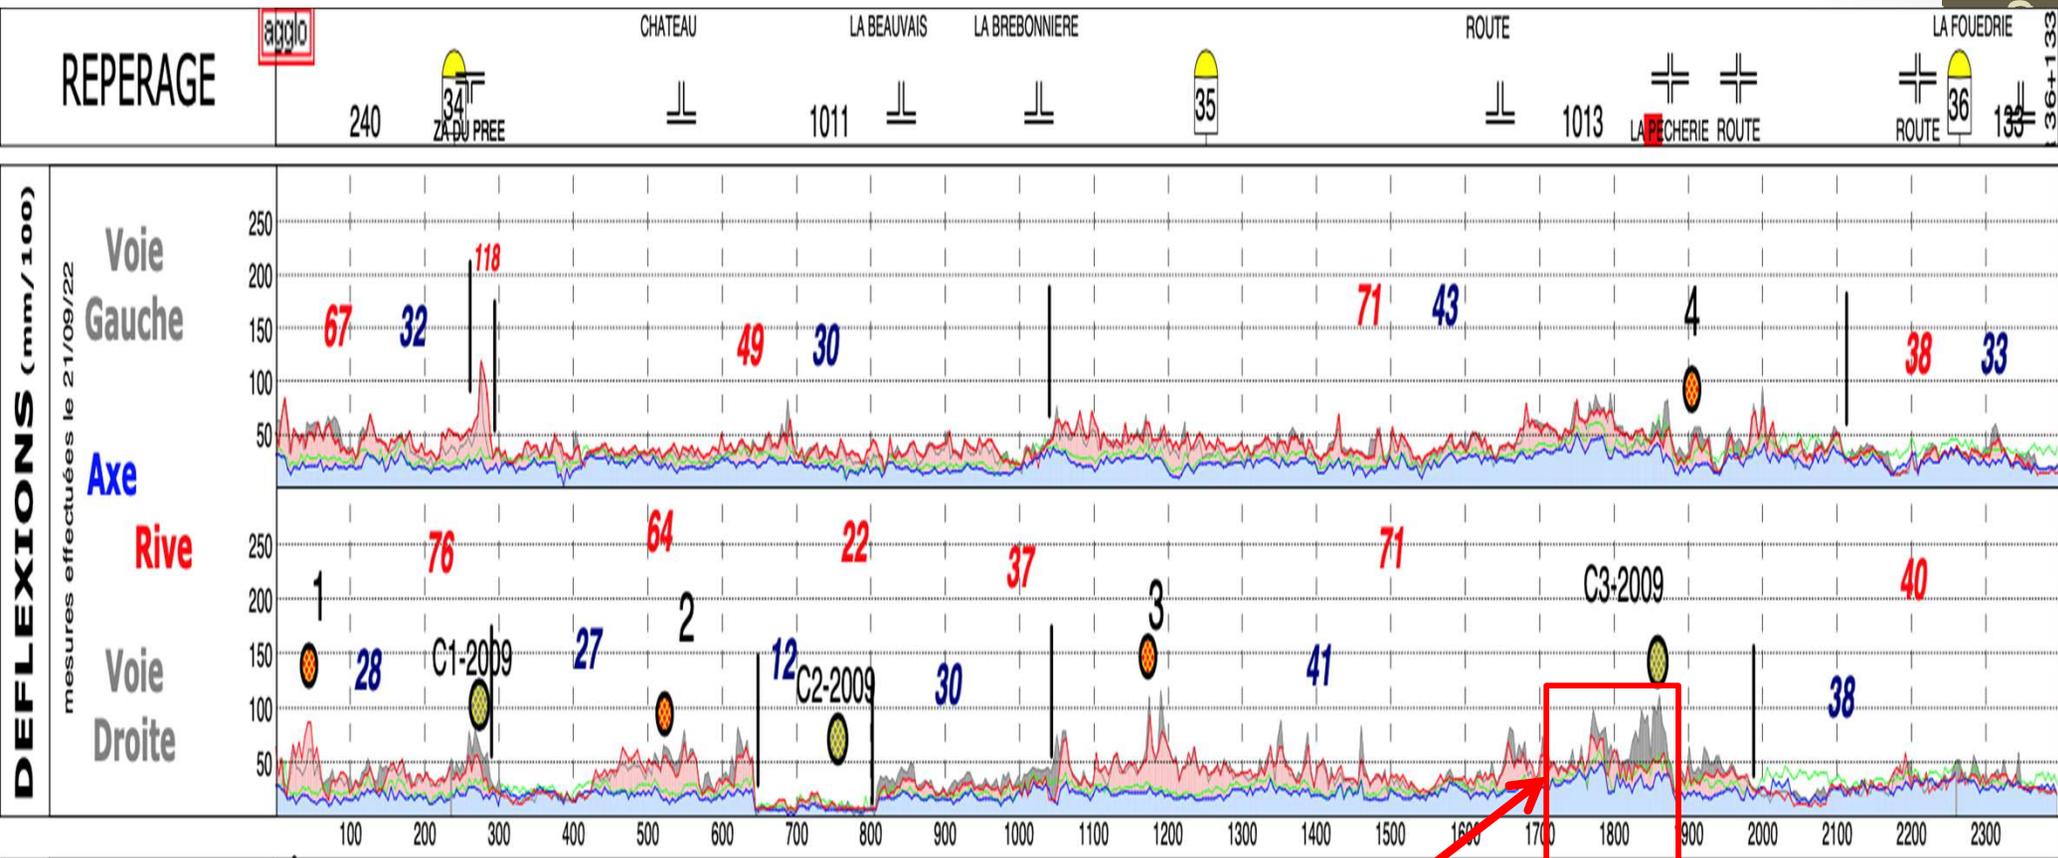
Diminution significative des déflexions  
⇒ réalisation d'une purge

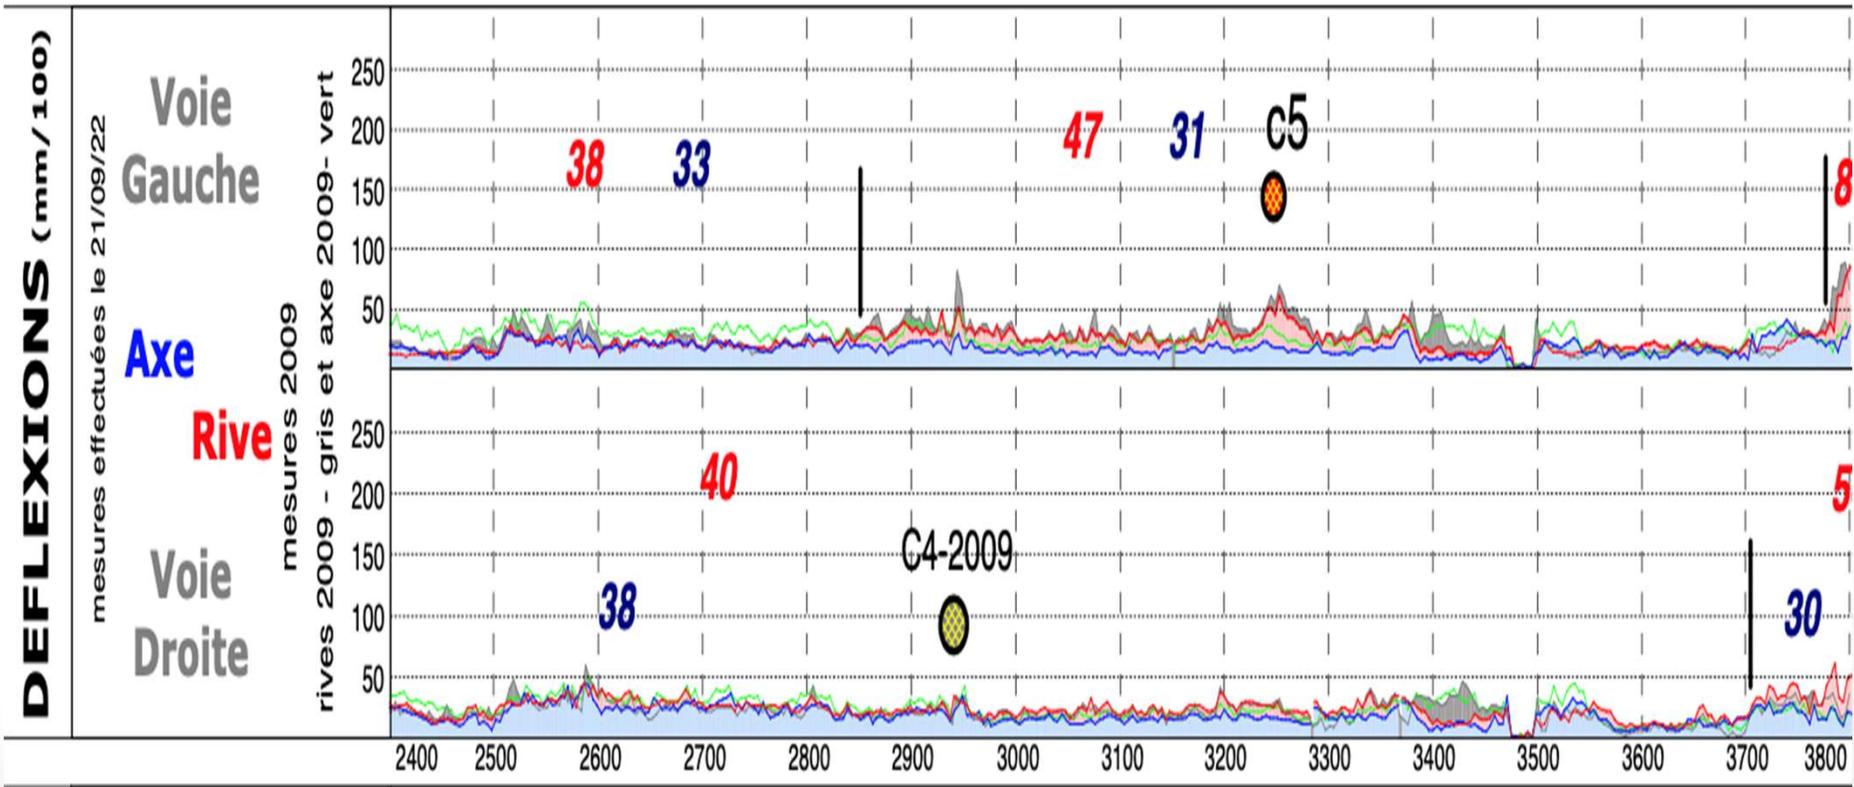
Très peu de différence

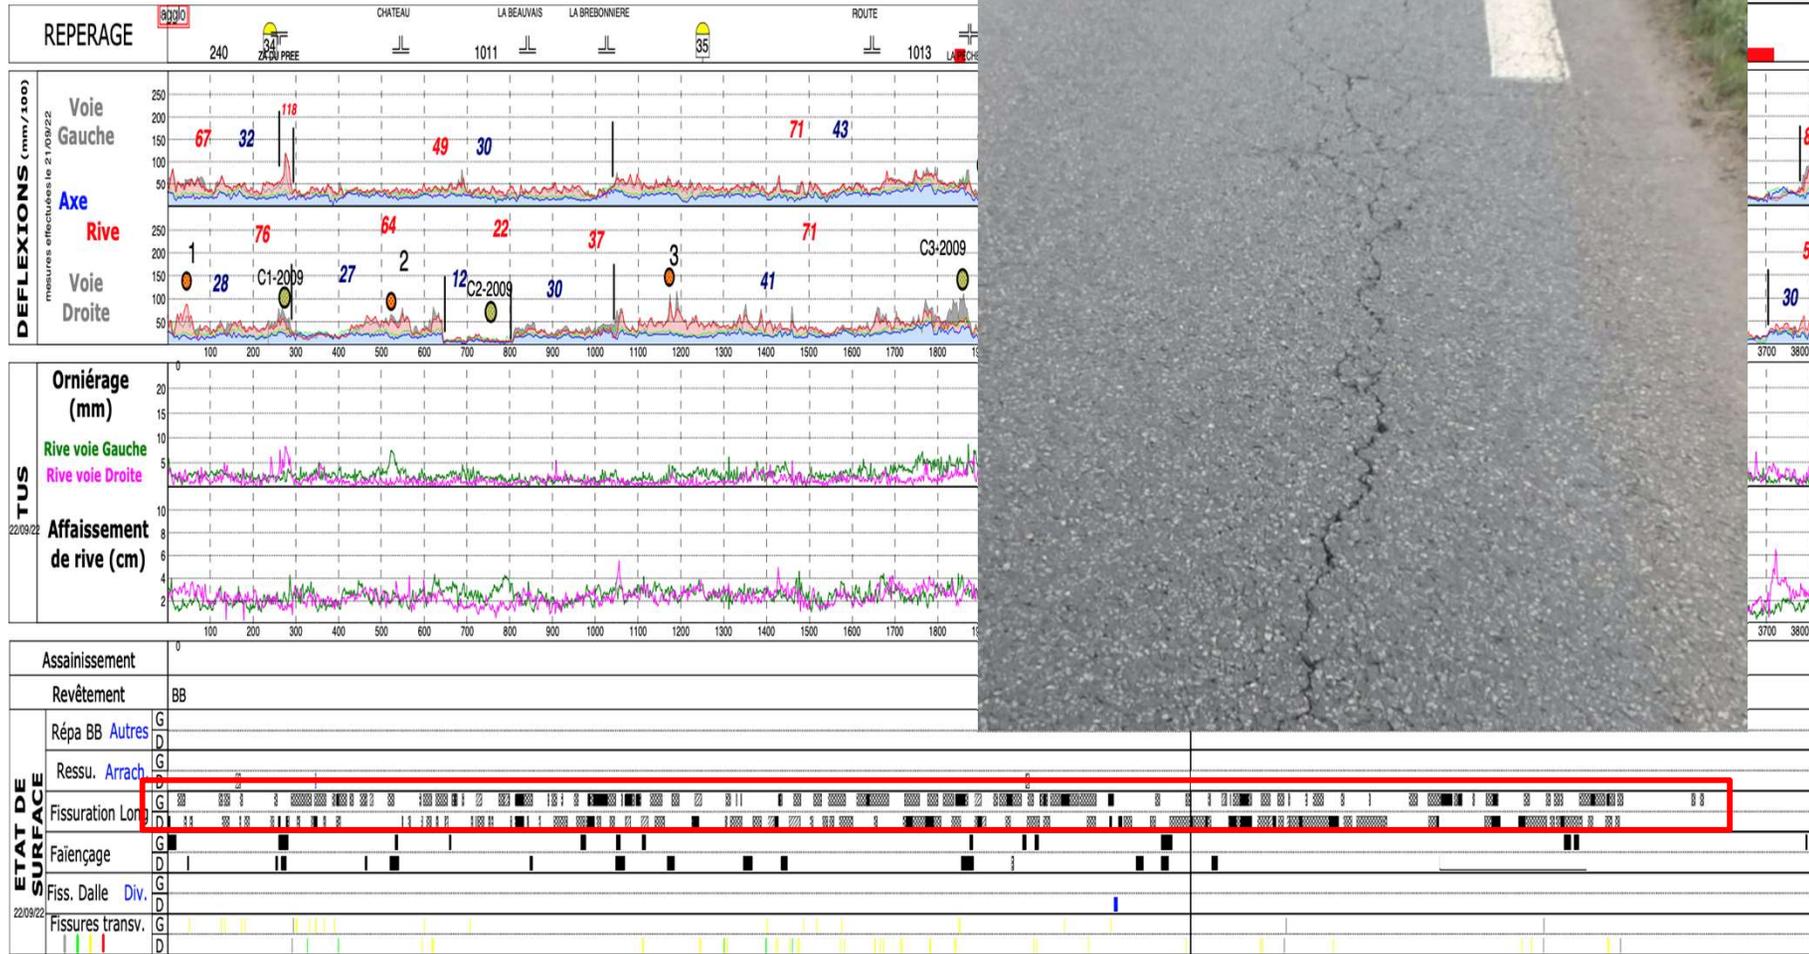
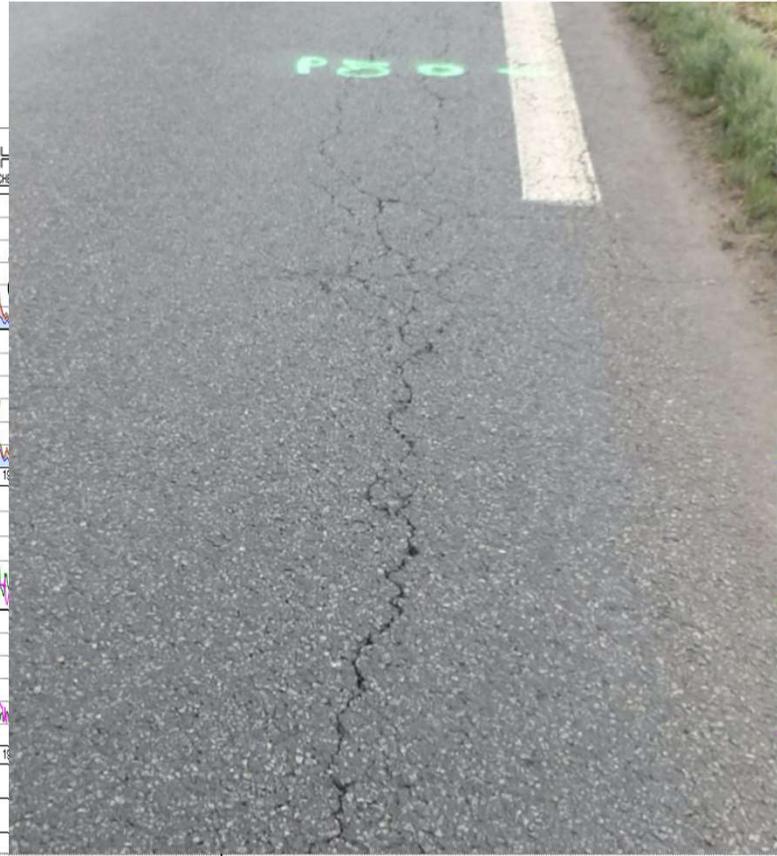
Fissuration longitudinale :  
30% dans la BdR ; 2% hors BdR

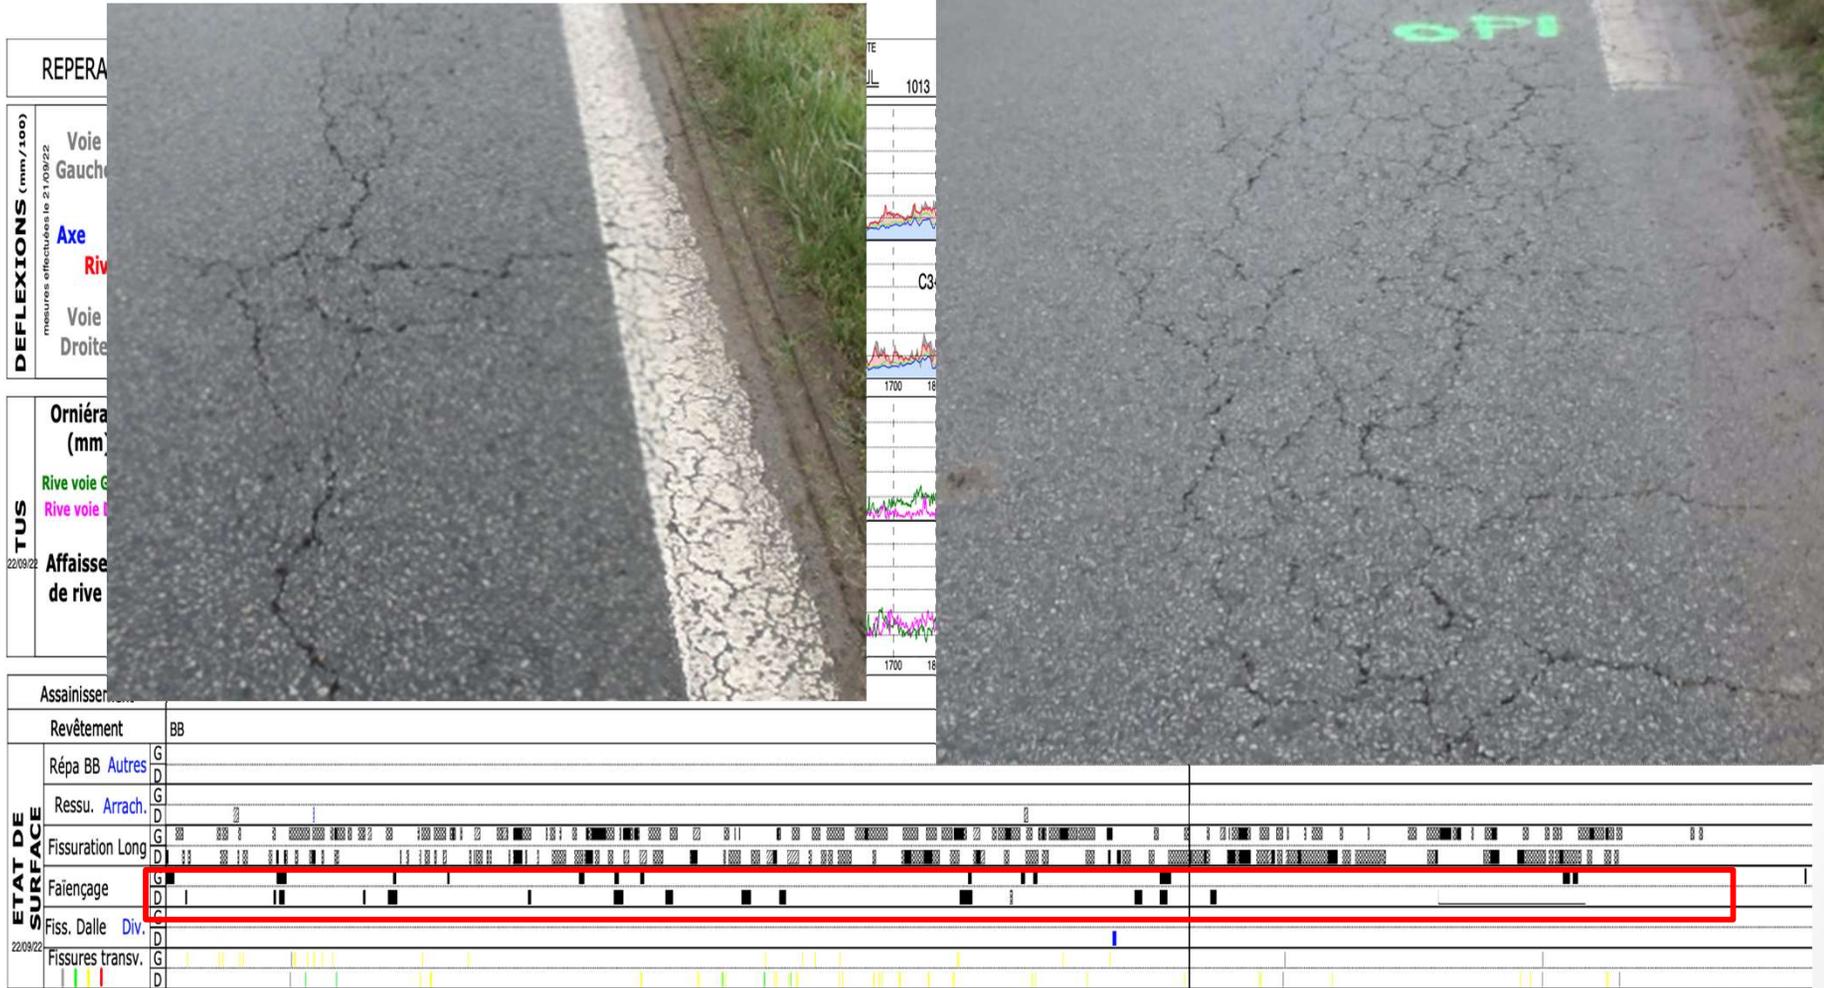
5 % de Faiénçage dans la BdR

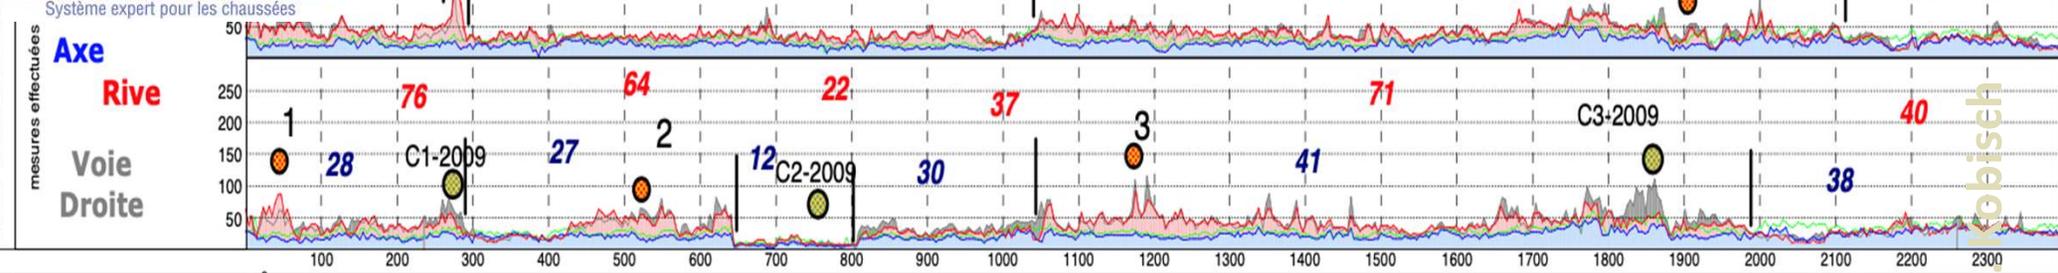
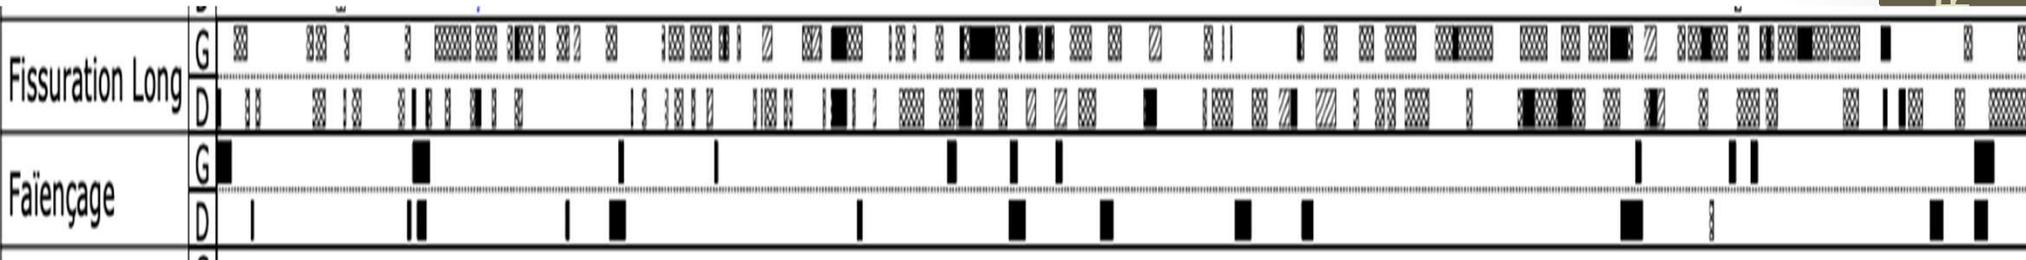
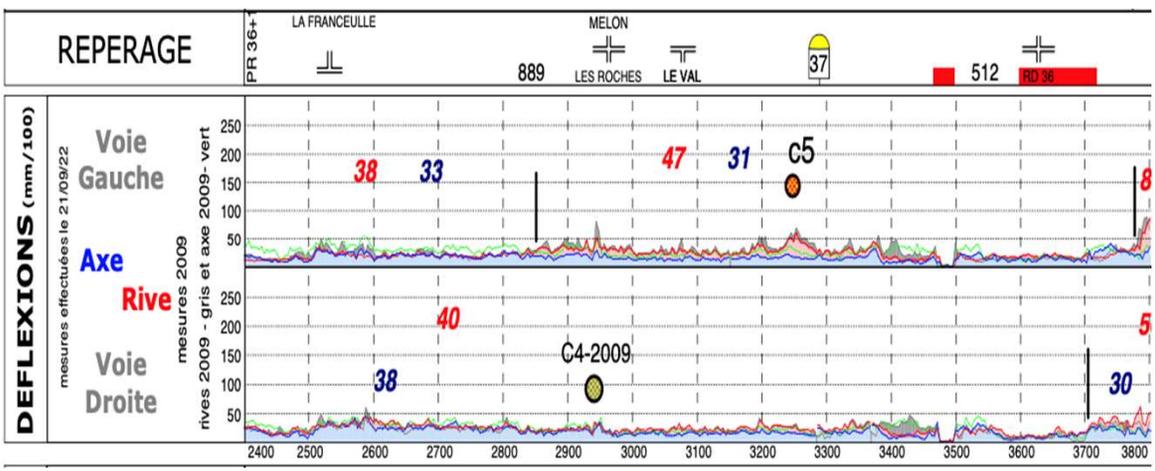
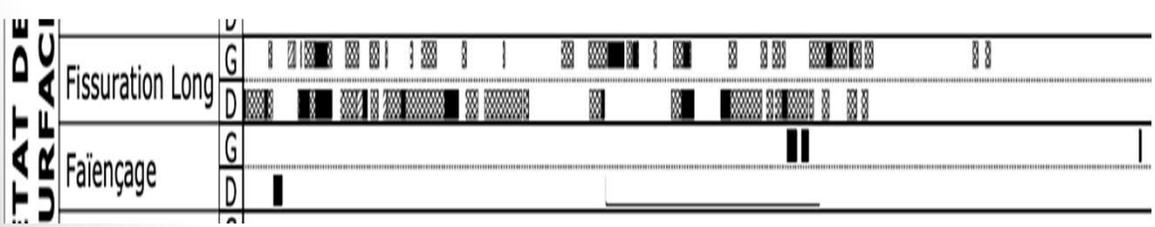
Pour qq pics de déflexion la présence de faiénçage existe, mais globalement la relation n'est pas vérifiée

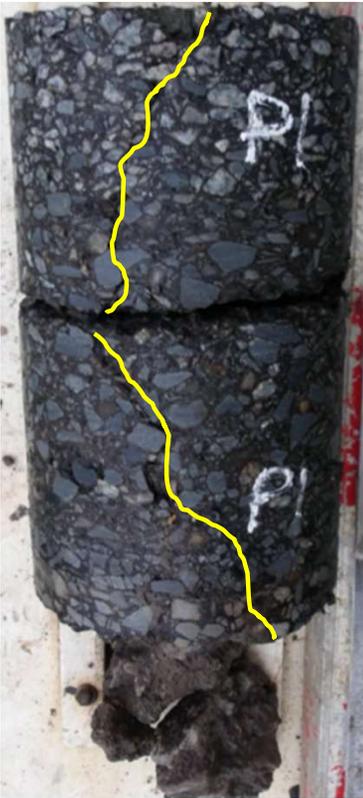
Faiençage

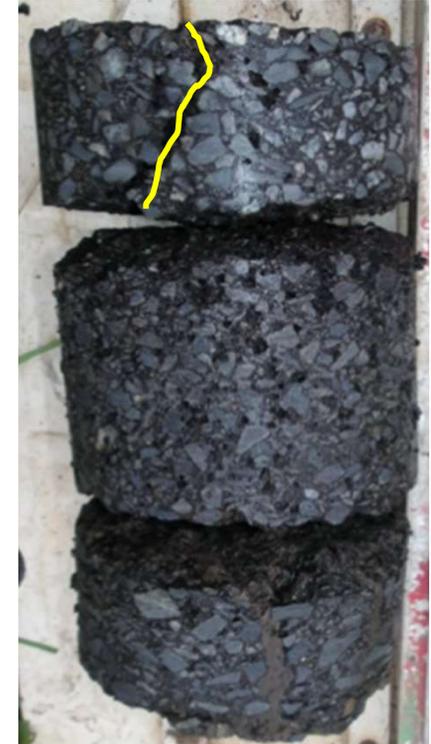
FL Fai

Fissuration par le haut

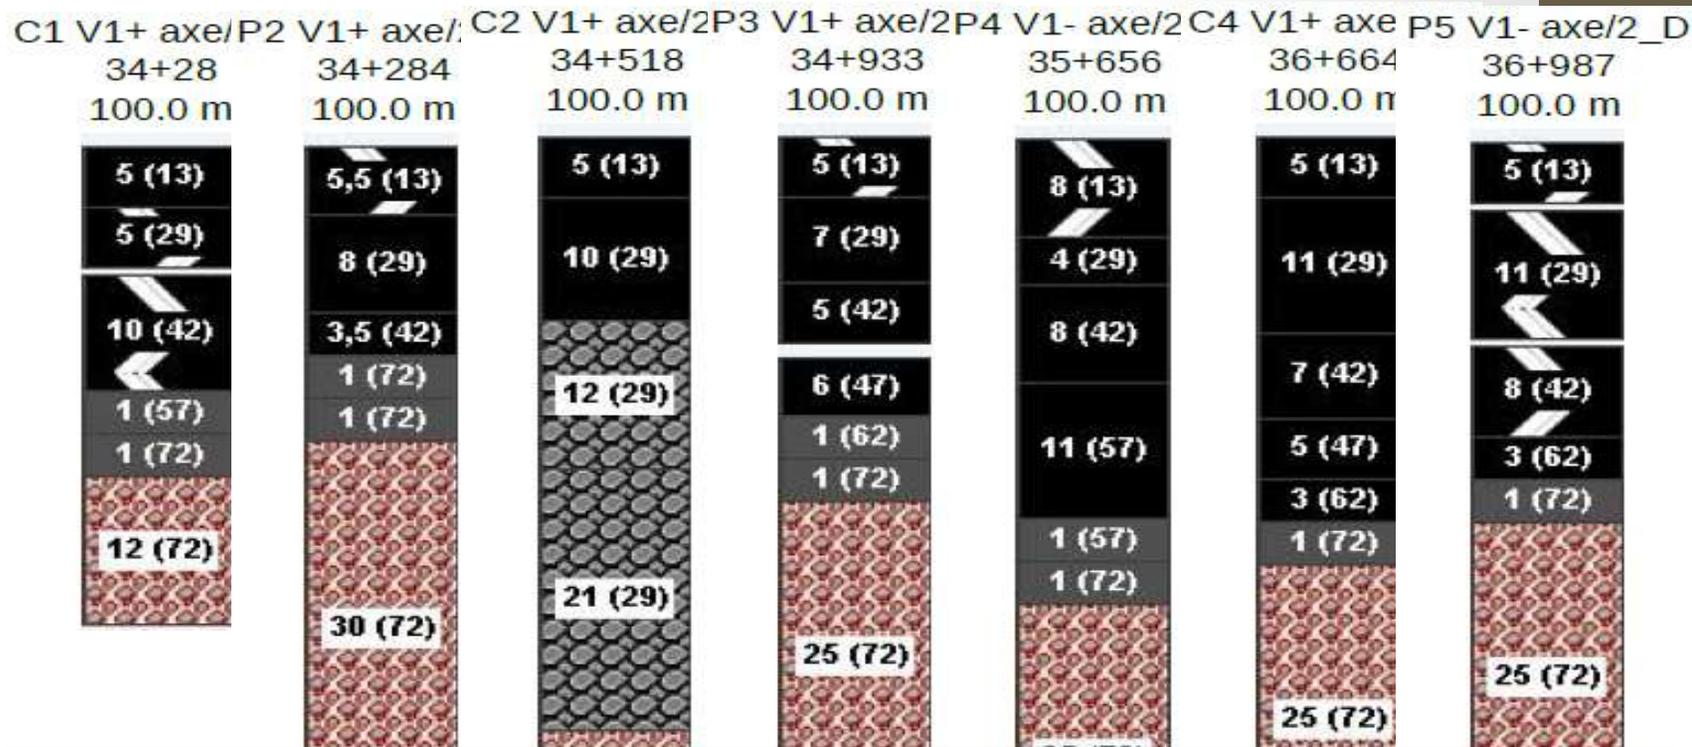
Au niveau du diagnostic, (voir le pdf Export),  
**ERASMUS confirme une fissuration thermique forte**
