# Prise en compte de l'évolution de structure

## ***Comment prévoir l'évolution de structures présentant :***

# Présentation de la structure souple

# Présentation de la structure bitumineuse épaisse

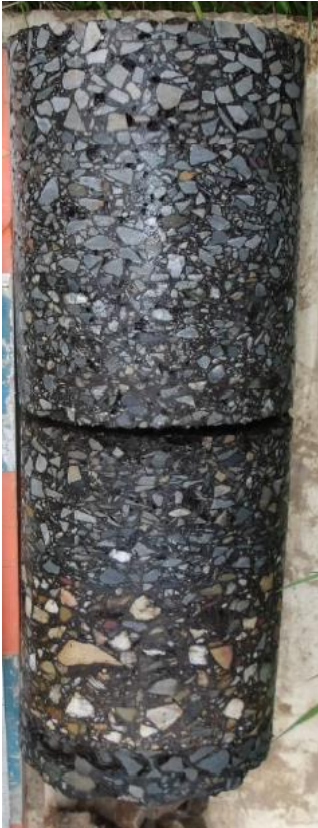
Proche  
de FL

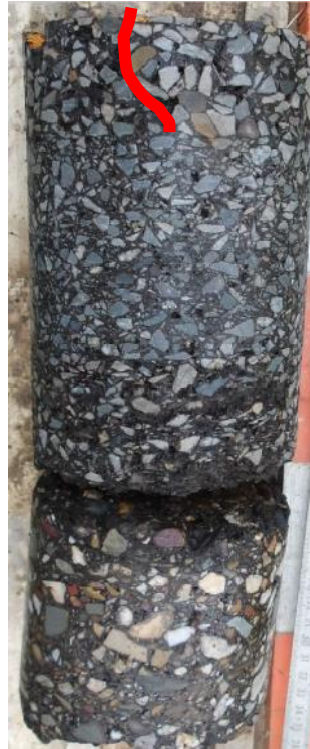
Sur FL  
Fis de  
surf.

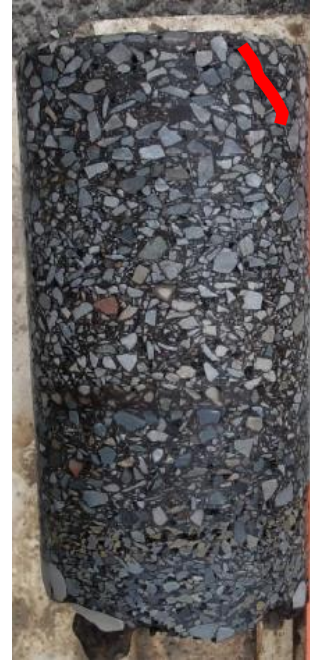
Sur FL  
Fis de  
surf.

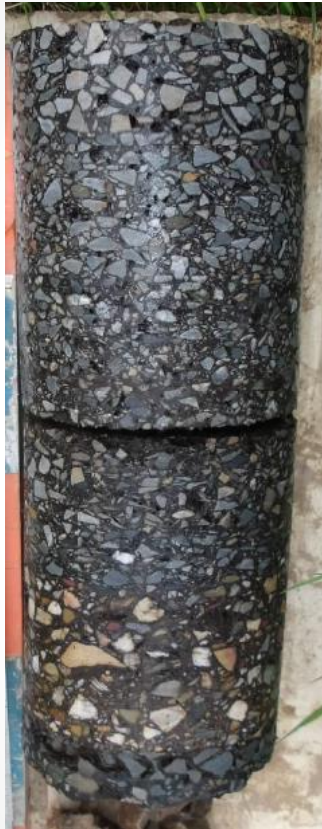
Fissuration  
thermique

Proche  
de FL

1. Les caractéristiques générales des couches fournies par le carottage
2. Les données du diagnostic élaboré par ERASMUS
  - Confirment que les dégradations sont principalement liées au phénomène de fissuration par le haut, dû aux caractéristiques des enrobés (granulats, liants, compacité..) et au trafic PL

à l'aide d'ERASMUS, a permis de préciser son faible endommagement et de préconiser un entretien mince de type E.S. ou E.S. + BBTM pour des raisons de confort

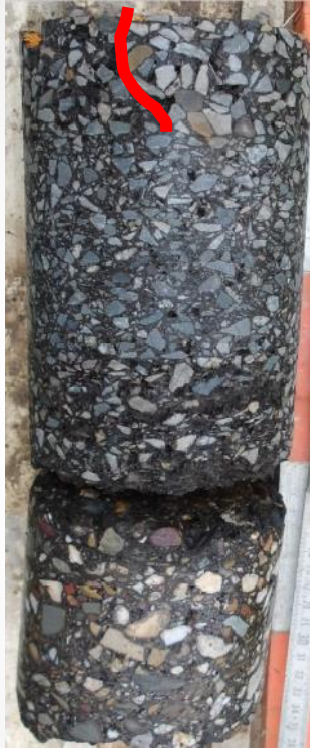
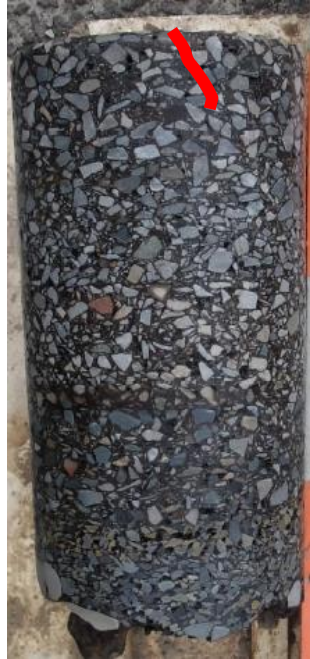
L'analyse par ERASMUS :  
sur les deux autres  
carottes conduit aux  
mêmes résultats

Sur FL  
Fis de  
surf.

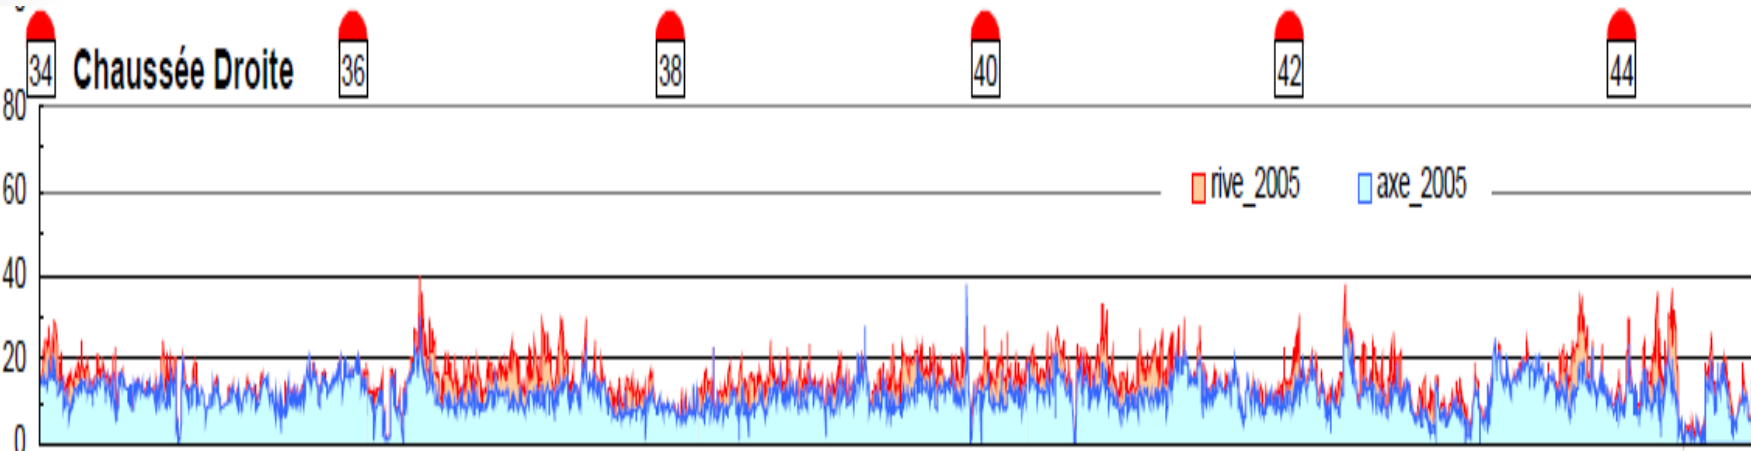
$\text{Def}_{\text{caractéristique}} = 26/100 \text{ mm}$   
Quelques pointes à 40/100 mm

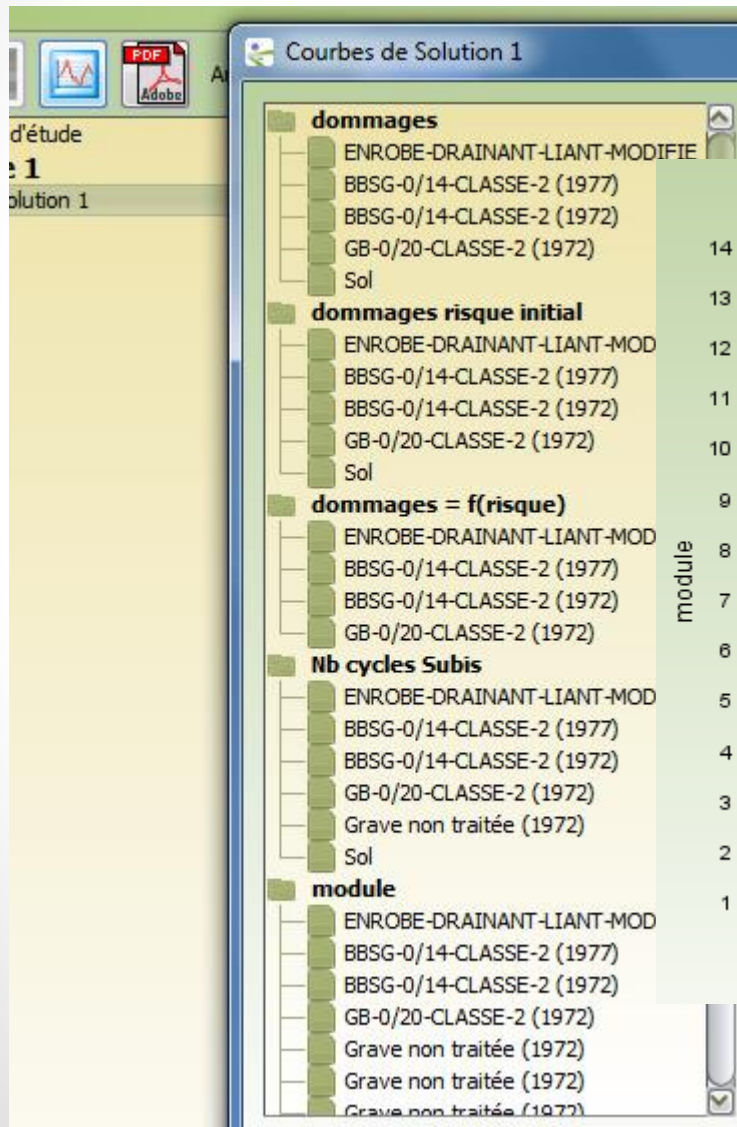
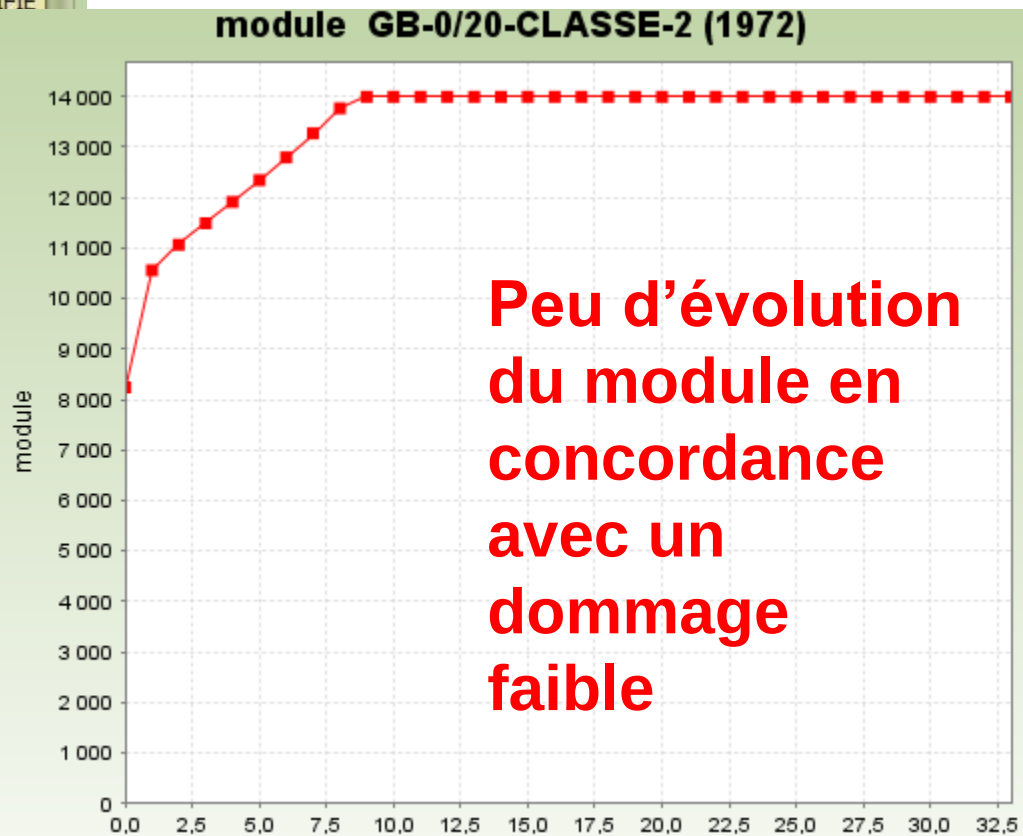
**Peu d'évolution  
du module en  
concordance  
avec un  
dommage  
faible**

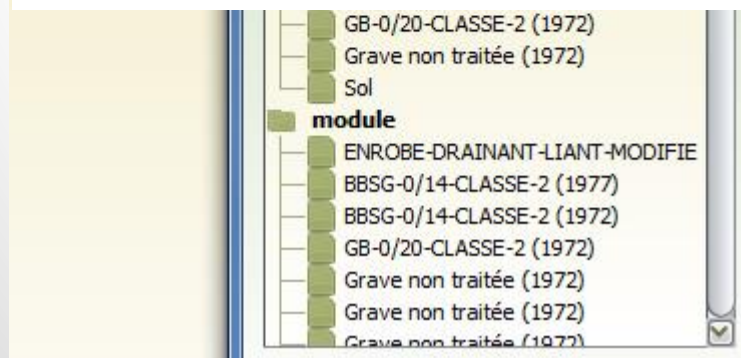
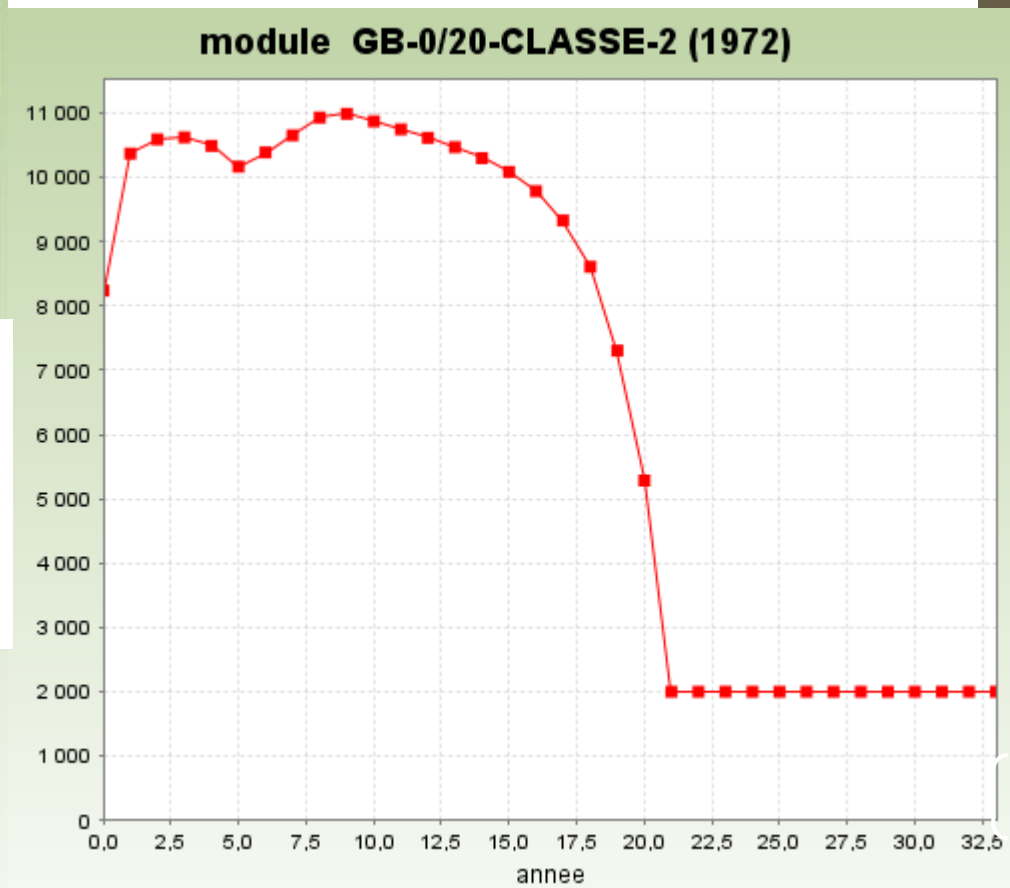
**Forte évolution du module en concordance avec les dommages élevés**
