ERASMUS

Etude d'une traverse (trafic T2) après un entretien de 2011

Etude d'une chaussée entretenue après des travaux importants d'assainissement présentant :

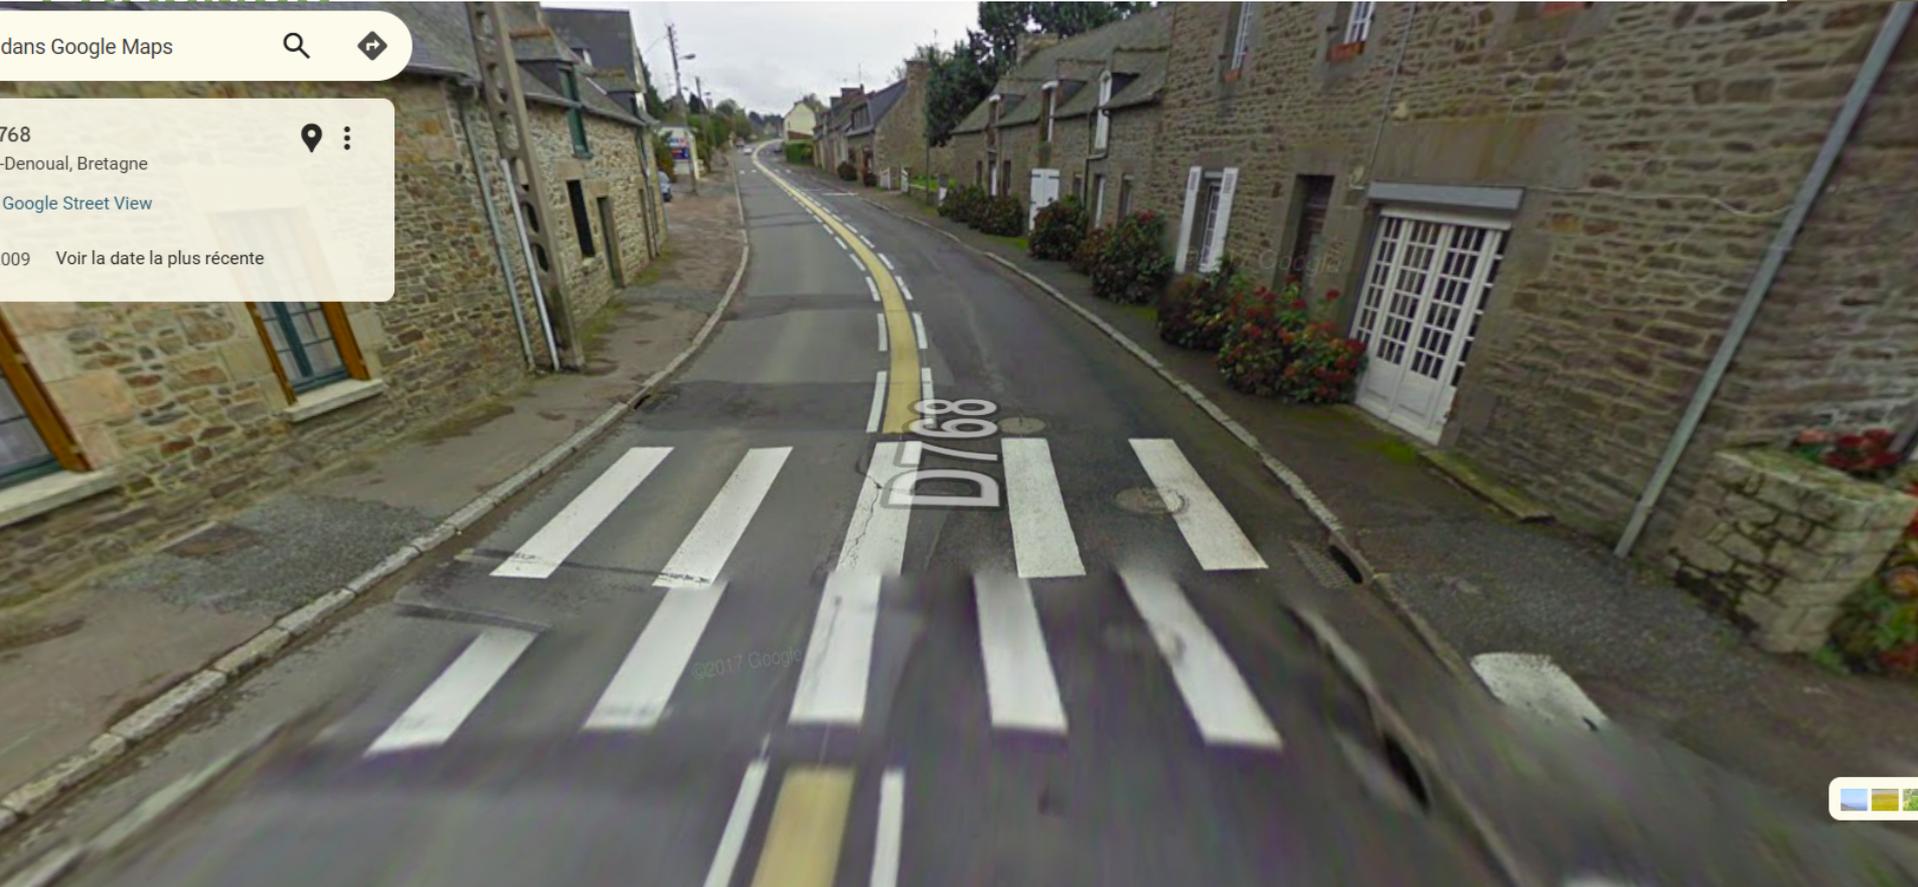
En 2008 travaux d'assainissement

Tranchée :

- ***longitudinale en voie droite***
- ***de raccordement en voie gauche***

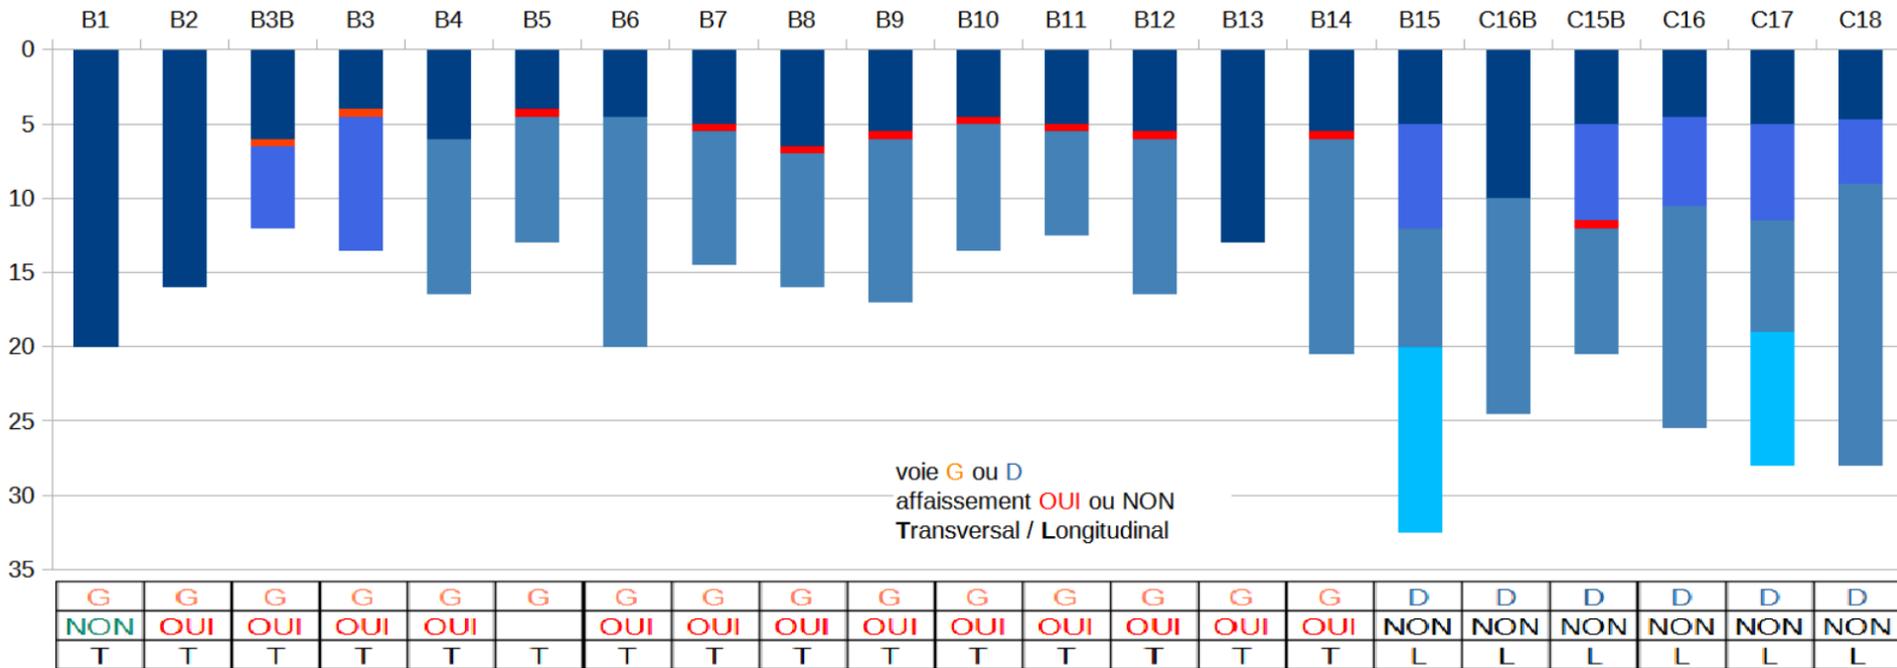
Figure 2: récapitulatif des carottages de 2011 - source : Cerema

Réalisation de carottages au niveau des tranchées pour connaître les épaisseurs des matériaux bitumineux

Après les carottages réalisation de travaux en 2011

1. Qques purges en voie gauche (20 cm GB3)
2. Fraisage sur 5 cm
3. 4 cm de BBMB

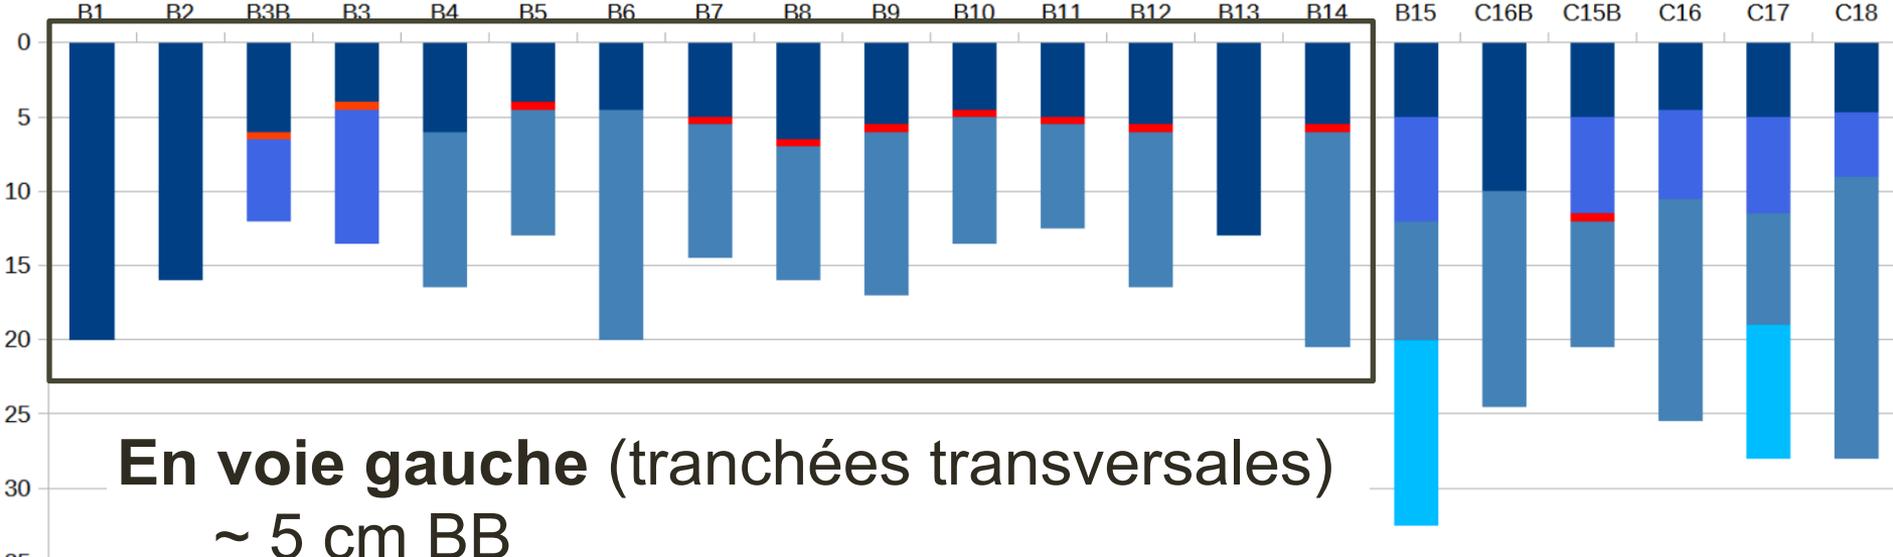
En voie gauche (tranchées transversales)

~ 5 cm BB

Décollement

~ 11 cm GB3

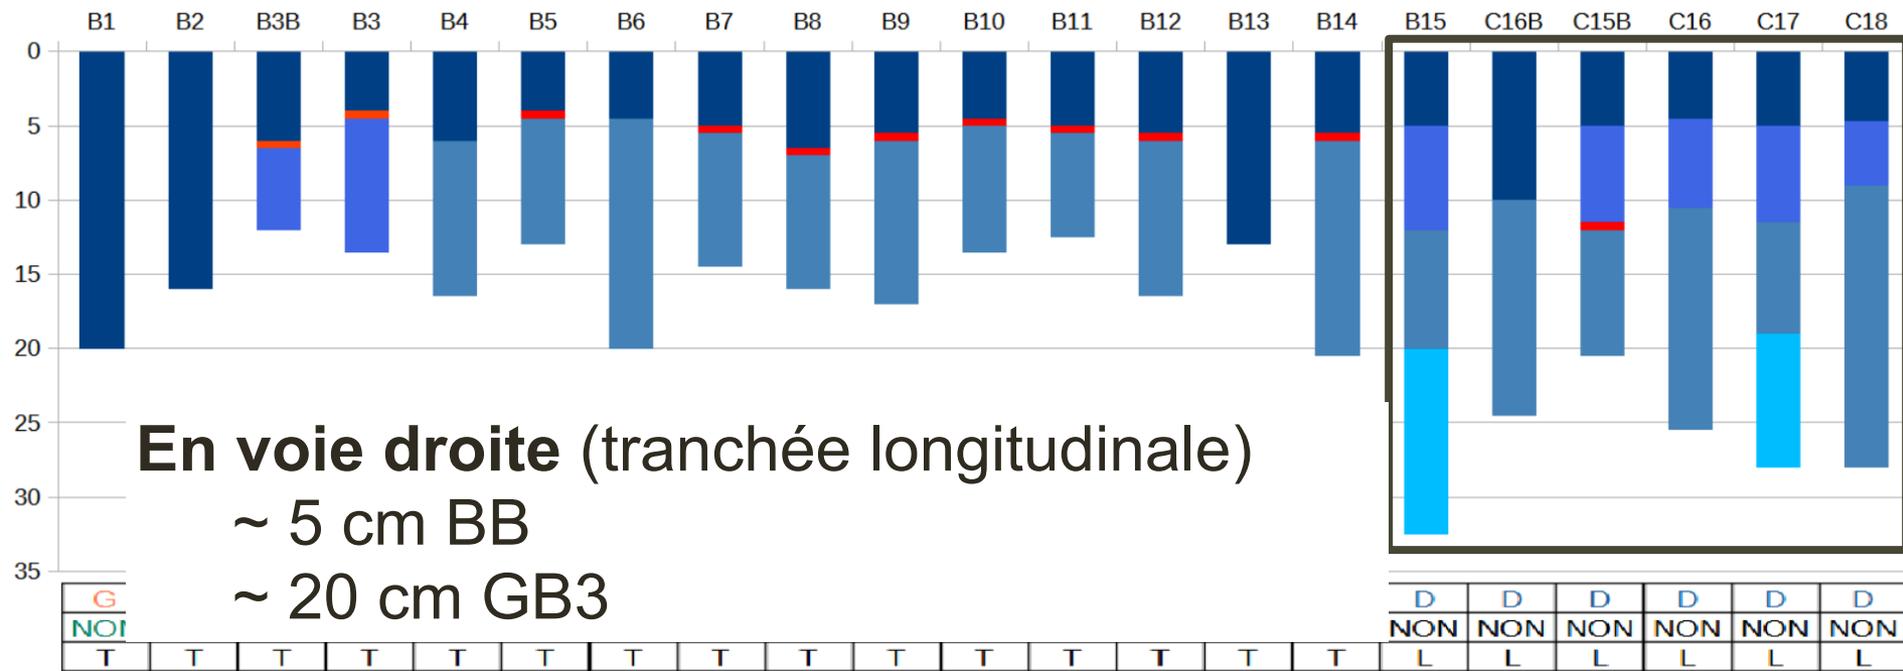
Figure 2: récapitulatif des carottages de 2011 - source : Cerema

Réalisation de carottages au niveau des tranchées pour connaître les épaisseurs des matériaux bitumineux

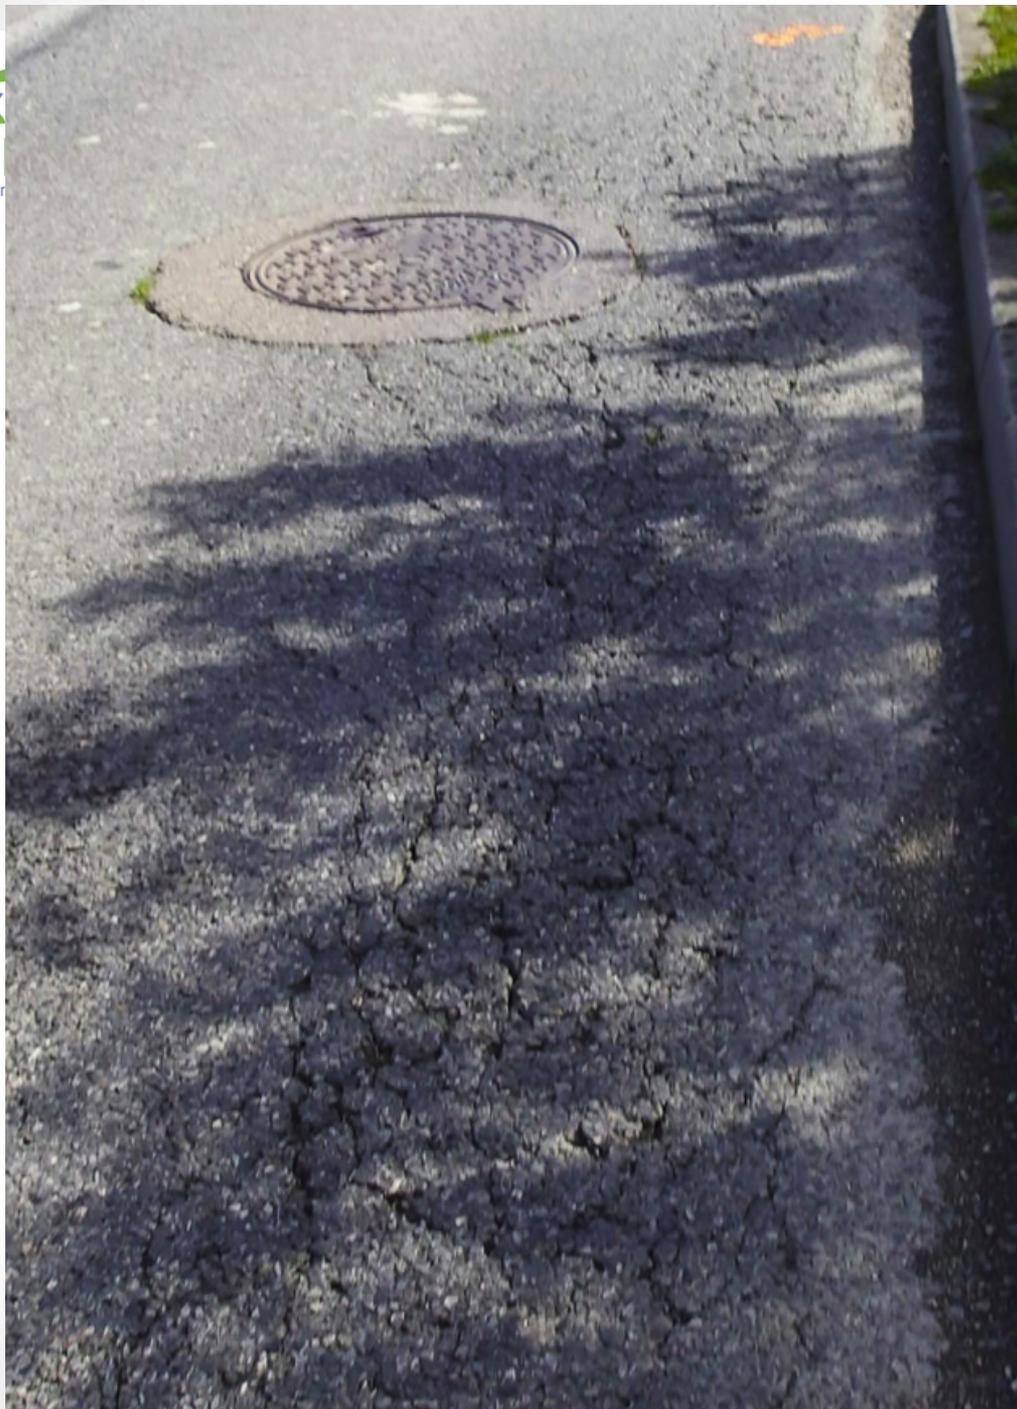
***En 2024 faïençage important
dans la traverse***

Faiençage en bord de rive

**➤ *Demande de propositions
de remise en état***

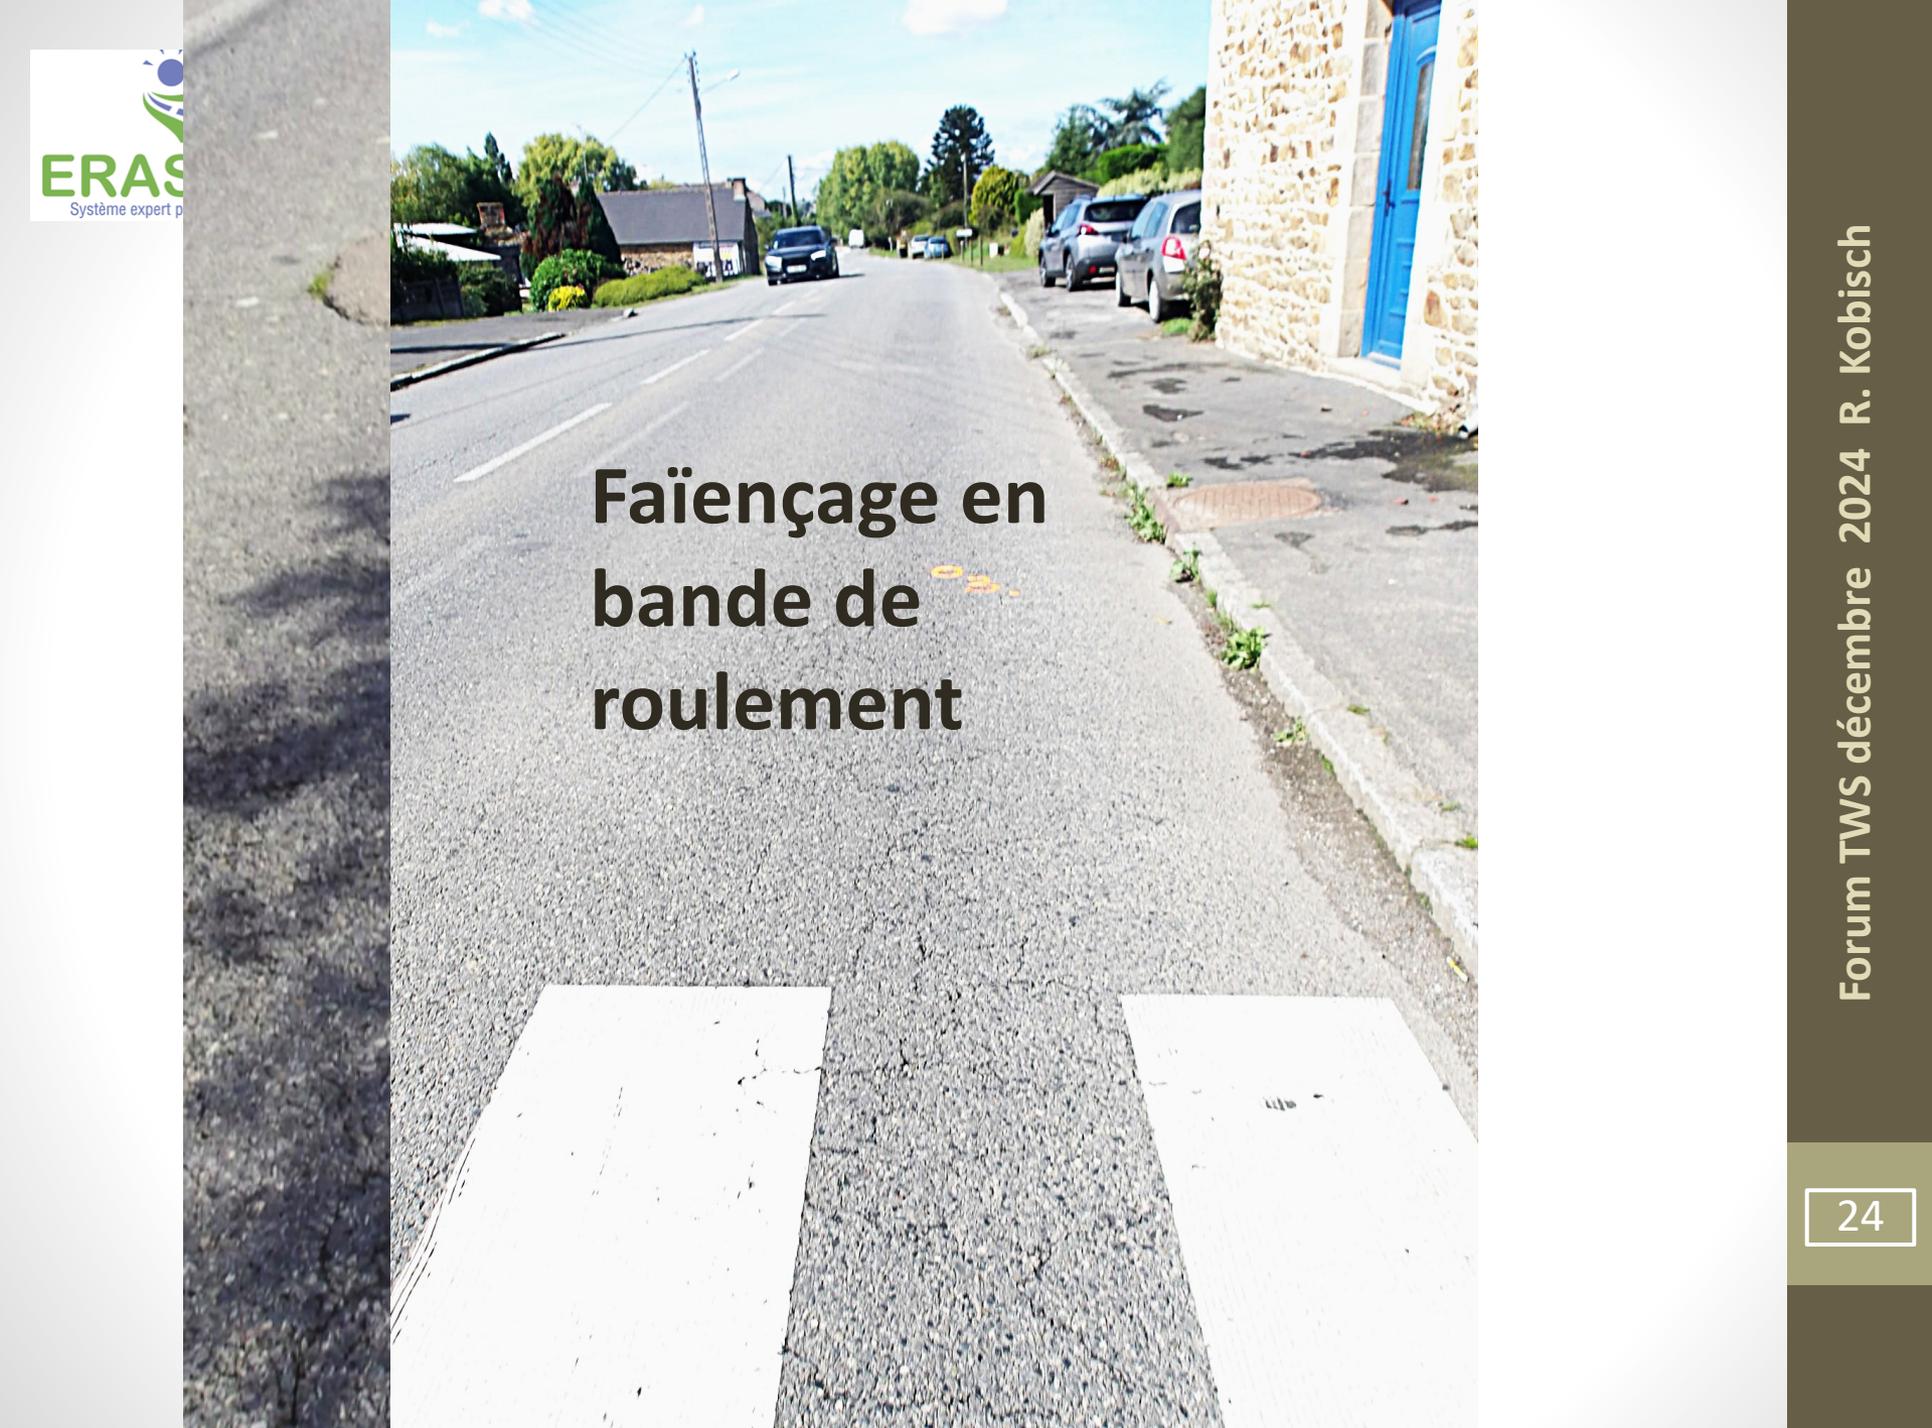
Faïençage en bande de roulement

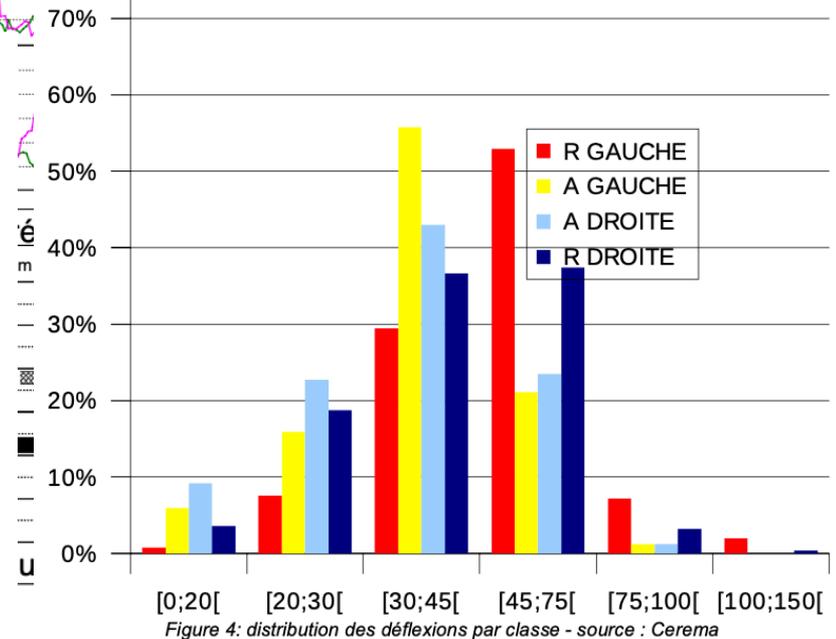
Déflexions de classe moyenne pour un trafic T2 Plus élevées sur la voie gauche

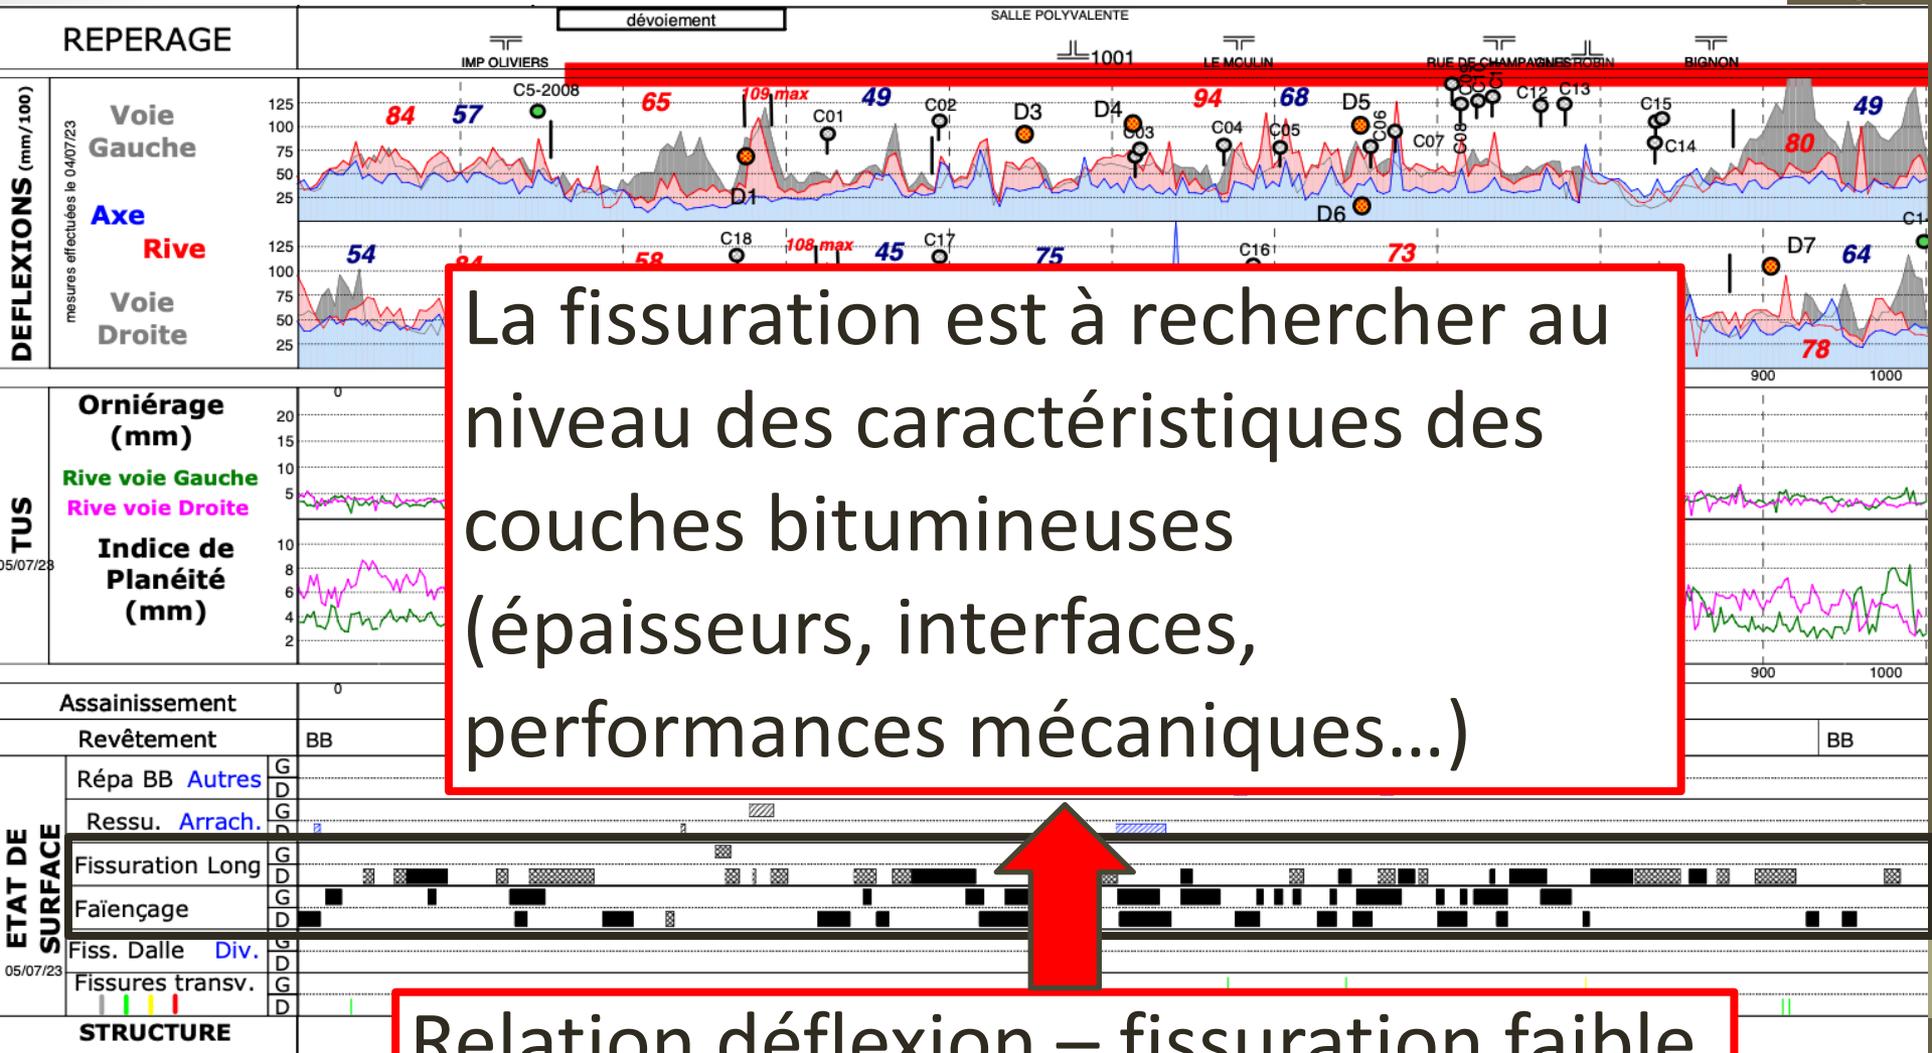
Relation déflexion – fissuration faible

La fissuration est à rechercher au niveau des caractéristiques des couches bitumineuses (épaisseurs, interfaces, performances mécaniques...)

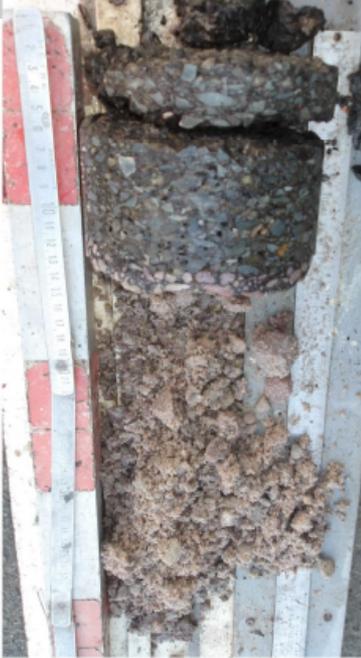
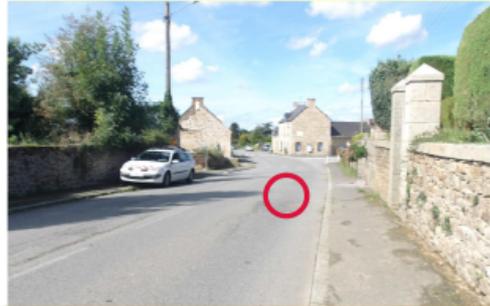
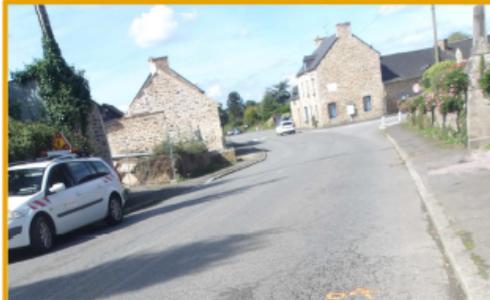
C04 PR19+1950
VOIE GAUCHE BDR RIVE
48.527583, -2.401183

Nature	Épaisseur (cm)	Cumul (Cm)
# C04	MAT BB	fissure	2
		décollement	
	BB	fissure	3
		décollement	
	MAT BB		7
	ES		1
	grave		33

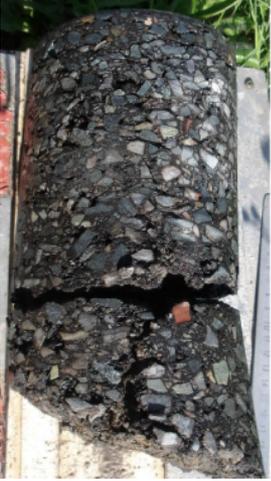
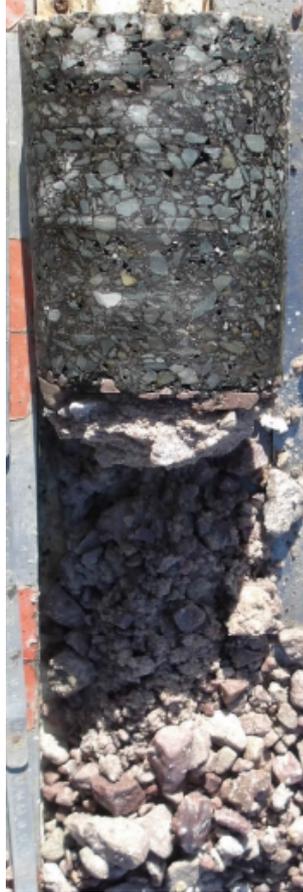
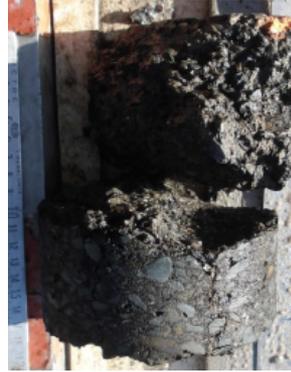
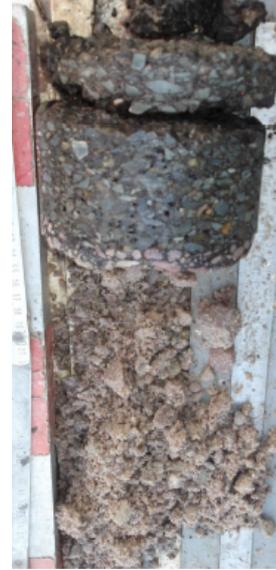
Dispersion des
épaisseurs
Décollement de la
couche de roulement

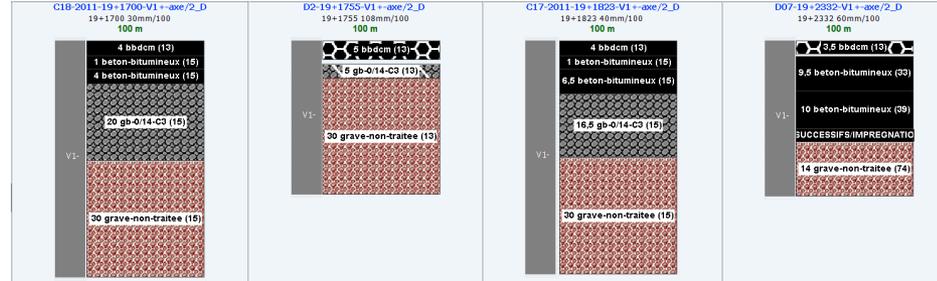
Différentes conceptions en fct des durées, voie droite

12 ans	6 BB Frais. 6	6 BB 12 GB3 Frais. 18	6 BB Frais. 6	6 BB Frais. 6
15 ans	6 BB Frais. 6	6 BB 12 GB3 Frais. 18	6 BB Frais. 6	6 BB Frais. 6
20 ans	6 BB Frais. 6	6 BB 15 GB3 Frais. 21	6 BB Frais. 6	6 BB Frais. 6

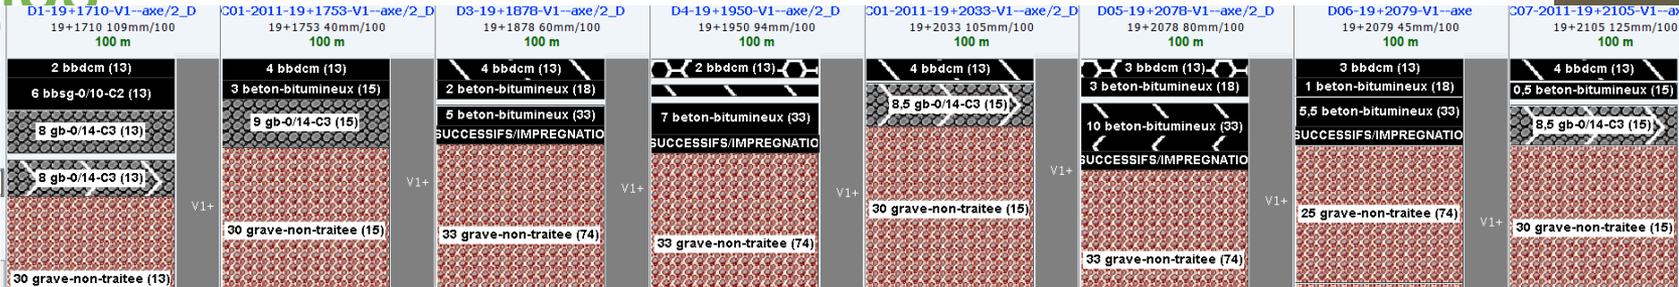
Différentes conceptions en fct des durées, voie G

12 ans	6 BB 11 GB3 Frais. 17	6 BB Frais. 6	6 BB 8 GB3 Frais. 14	6 BB Frais. 6	6 BB 12 GB3 Frais. 18	6 BB 8 GB3 Frais. 14	6 BB Frais. 6	6 BB 15 GB3 Frais. 17
15 ans	6 BB 11 GB3 Frais. 17	6 BB Frais. 6	6 BB 8 GB3 Frais. 14	6 BB Frais. 6	6 BB 12 GB3 Frais. 18	6 BB 8 GB3 Frais. 14	6 BB Frais. 6	6 BB 15 GB3 Frais. 17
20 ans	6 BB 11 GB3 Frais. 17	6 BB Frais. 6	6 BB 8 GB3 Frais. 14	6 BB Frais. 6	6 BB 15 GB3 Frais. 17	6 BB 8 GB3 Frais. 14	6 BB Frais. 6	6 BB 15 GB3 Frais. 17
