**Stratégie d'entretien d'une chaussée sous trafic T2 à partir d'un relevé de dégradation, de mesures de déflexion et de carottages**

**forum 11-12 et 13 juin 2025**

# Département de l'Aube

## **CAS DE LA RD 10 AU NORD OUEST D'ARCIS-SUR-AUBE**

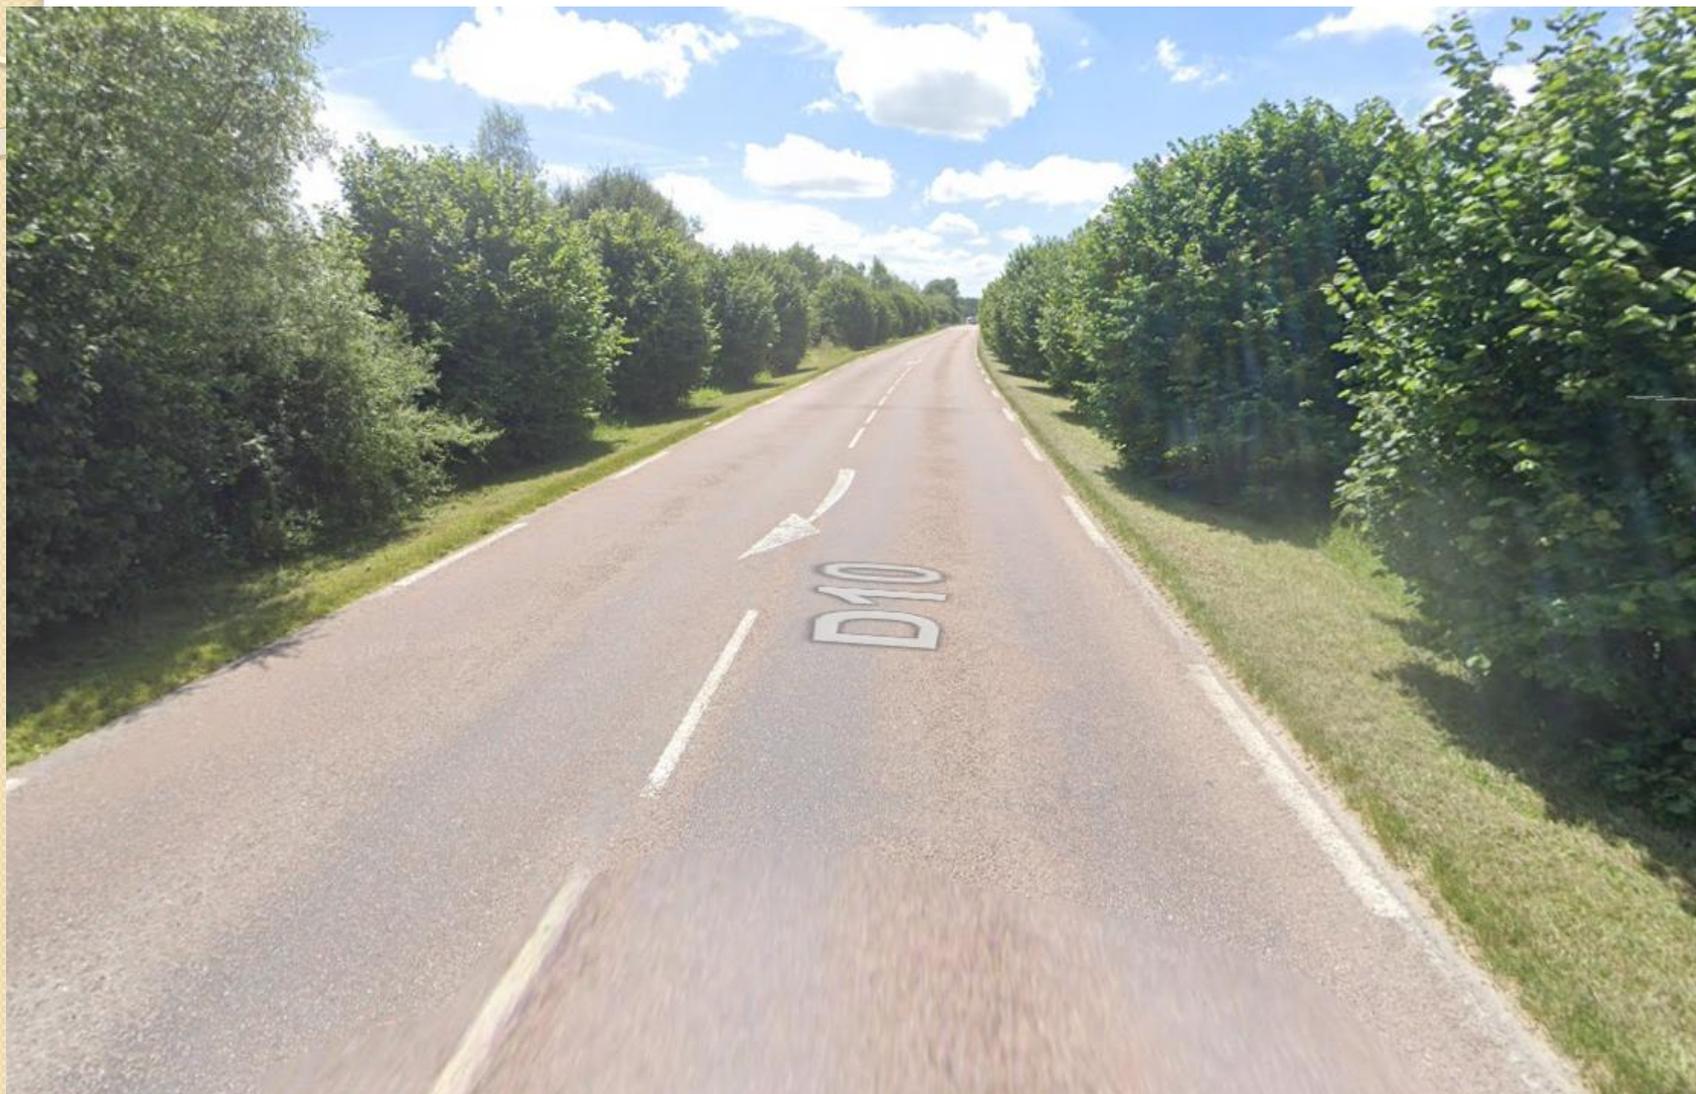
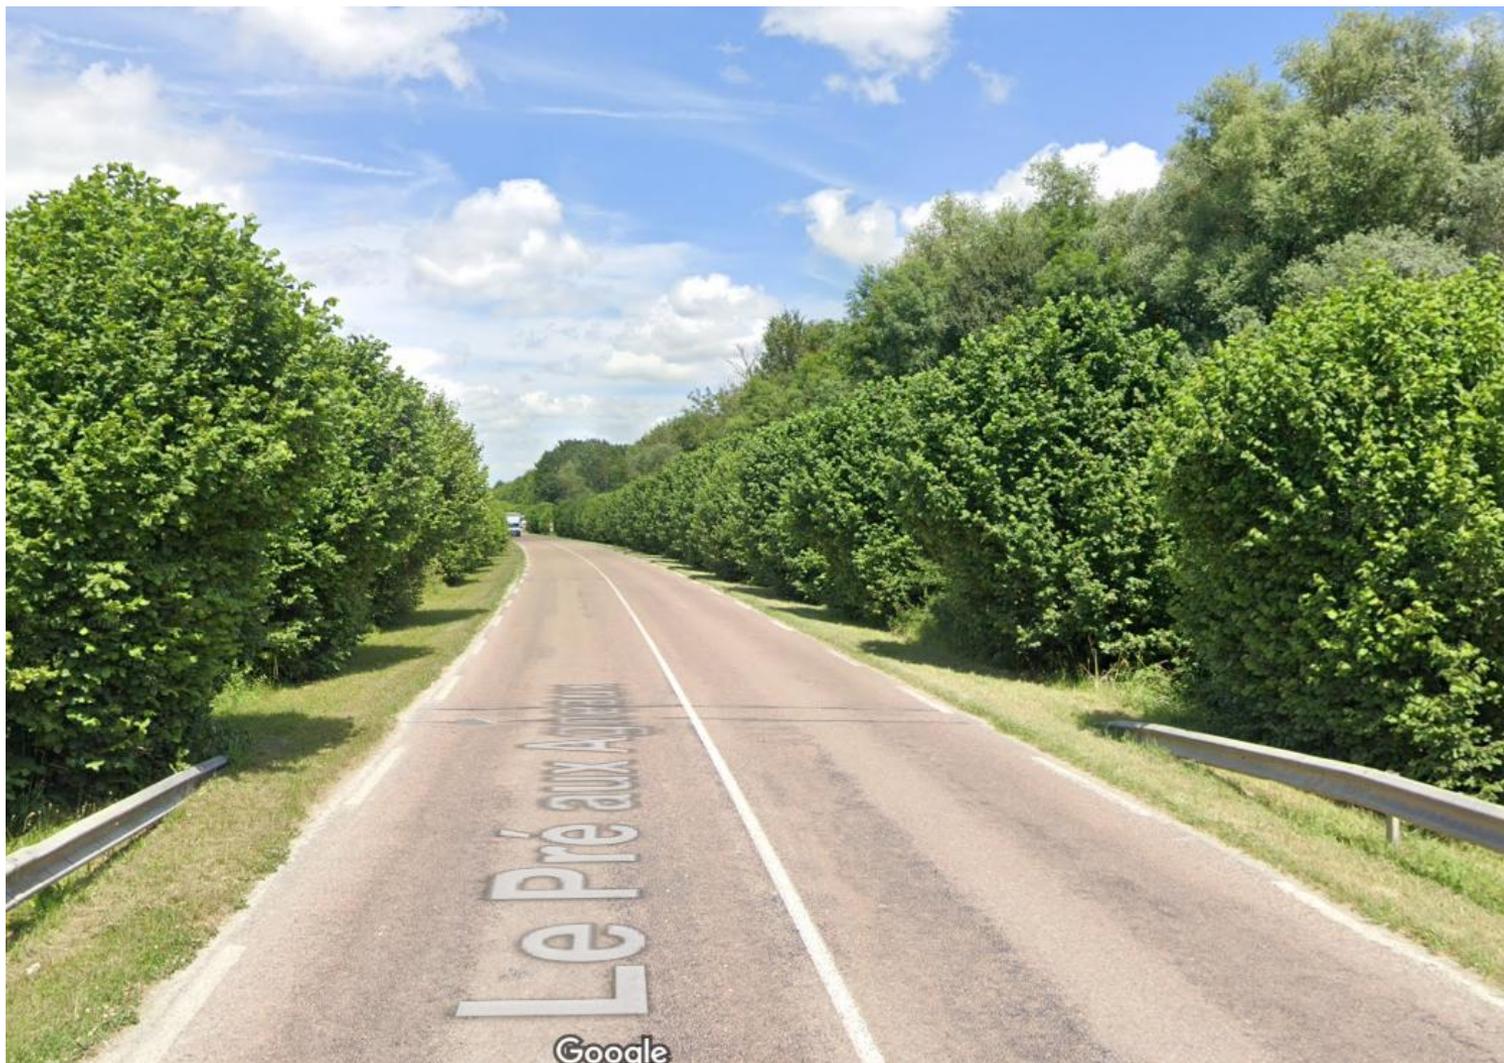
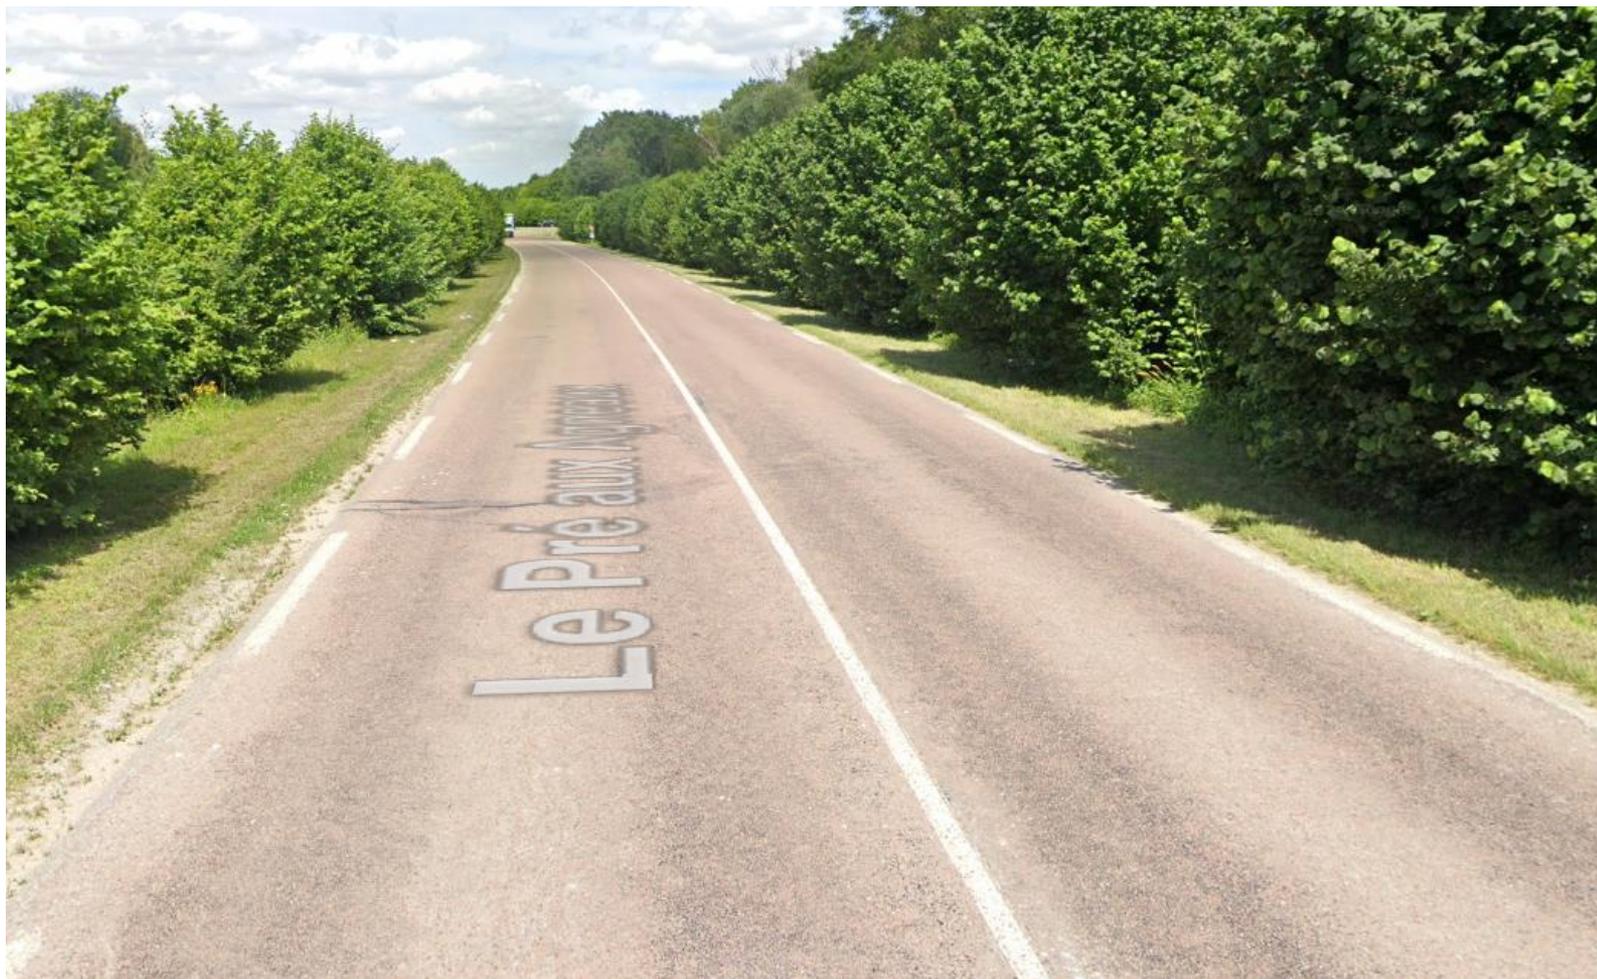
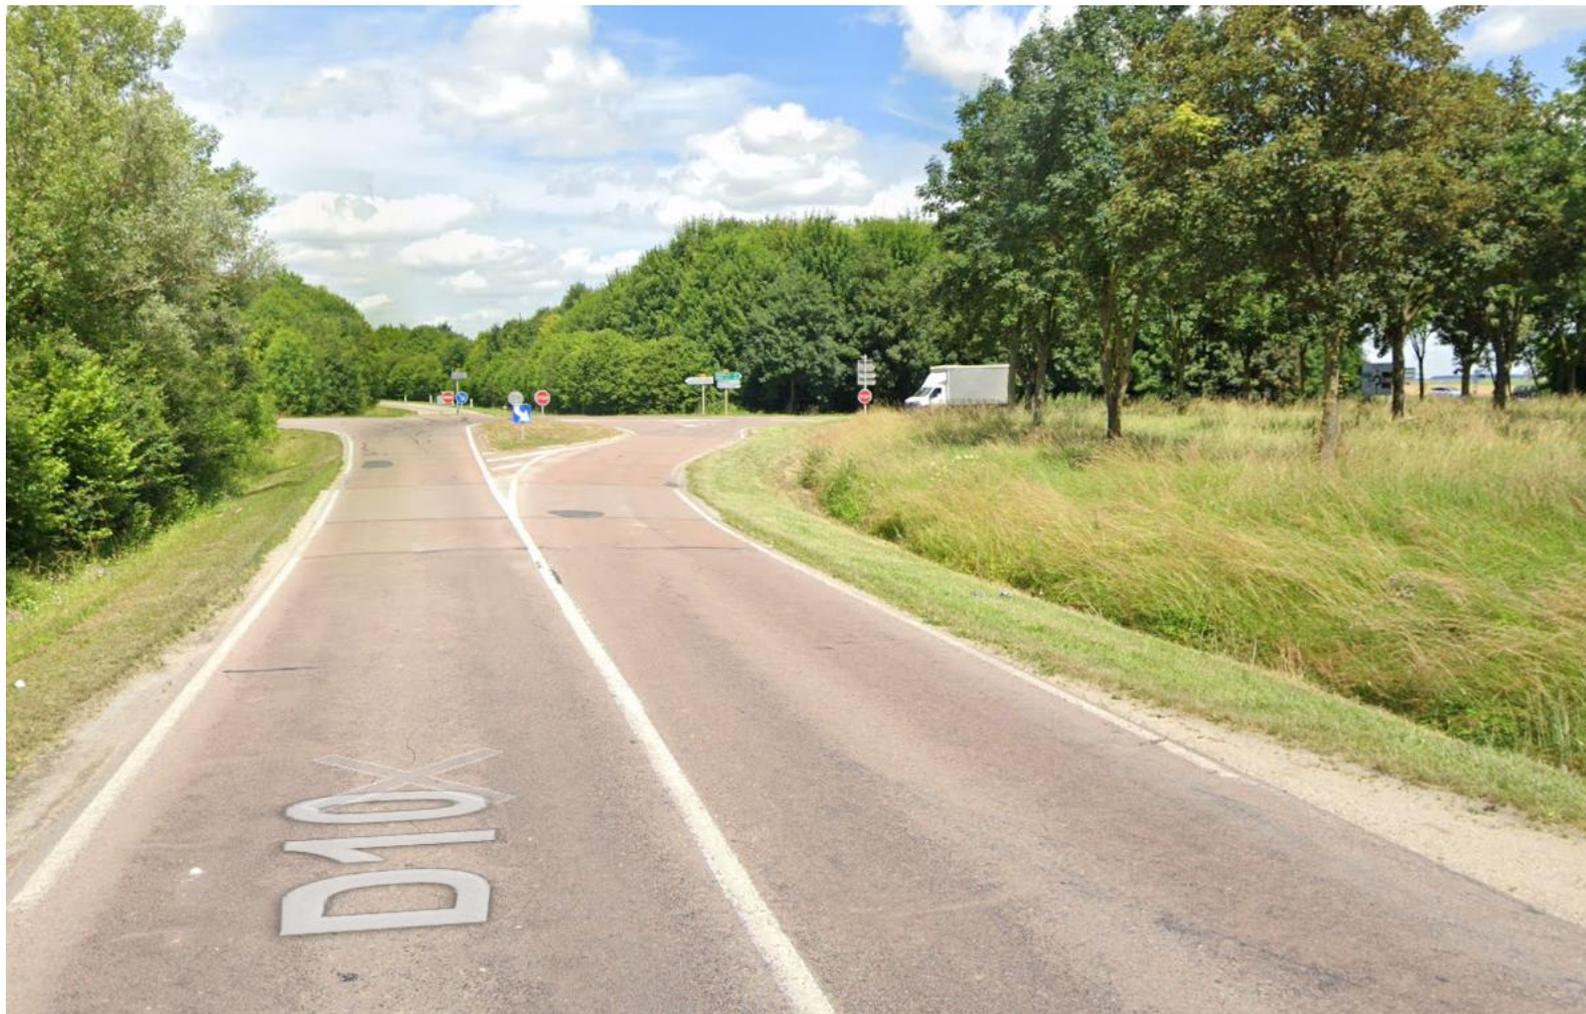
- Les images de 2024 et les constatations du terrain montrent :
  - un revêtement en ES dégradé
  - Des zones de ressuage
  - Quelques fissures transversales
  - Des réparations ponctuelles
  - Une chaussée de 35 ans dans un état plutôt satisfaisant

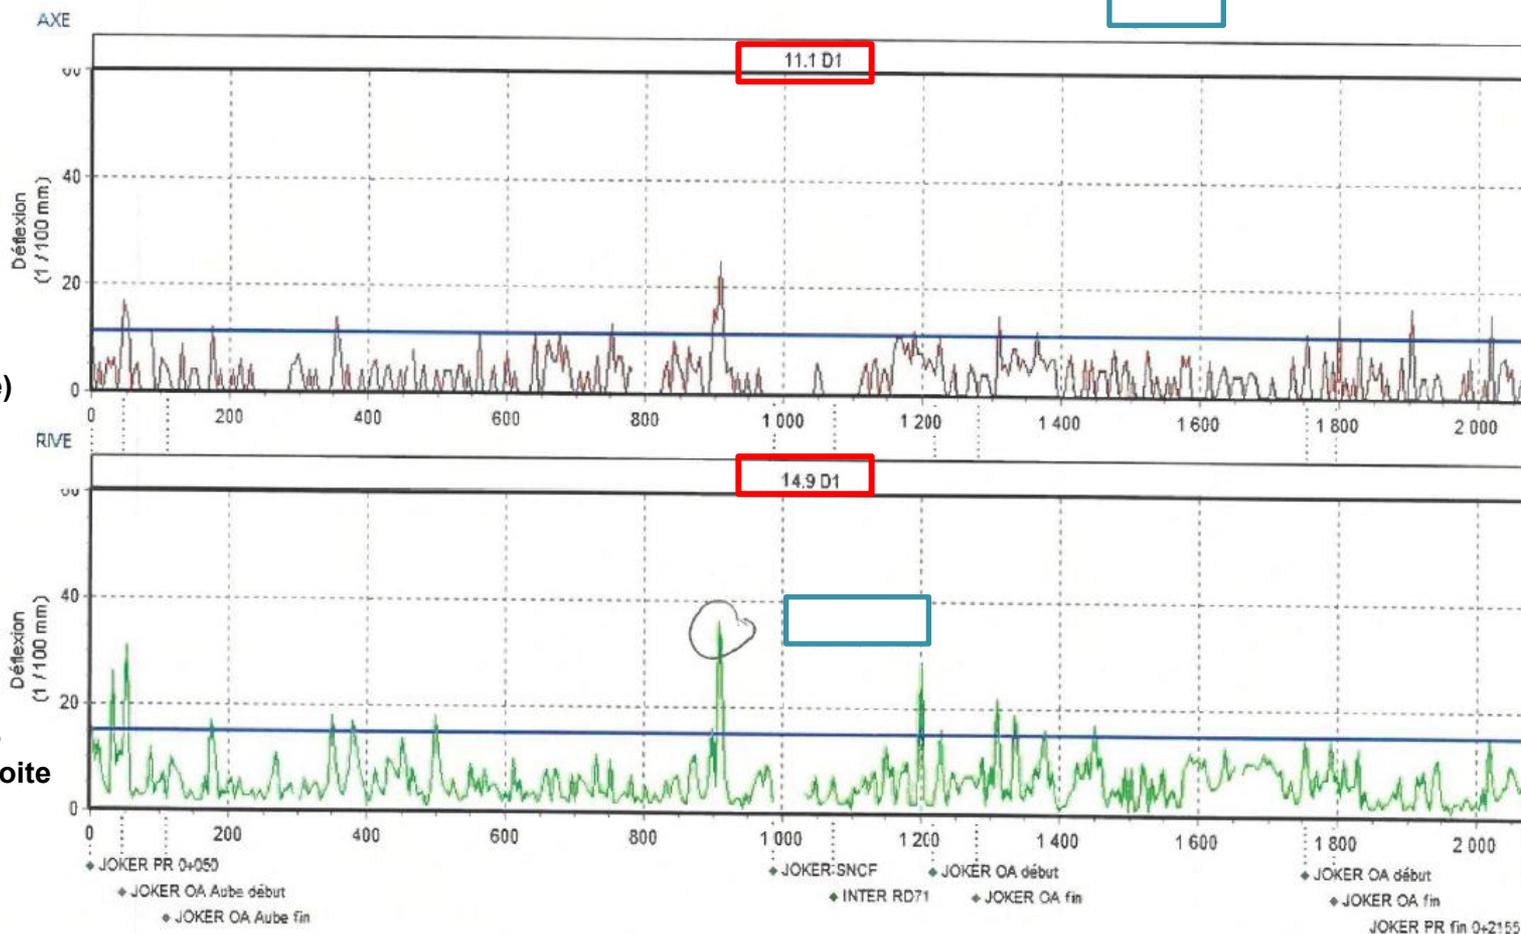
Section DEF0500241250.id0

AXE : Valeur moyenne : 03 / 100 mm

RIVE : Valeur moyenne : 06 / 100 mm

- Une déflexion faible en axe et en rive
- Quelques pics sur fissures (4 pics)

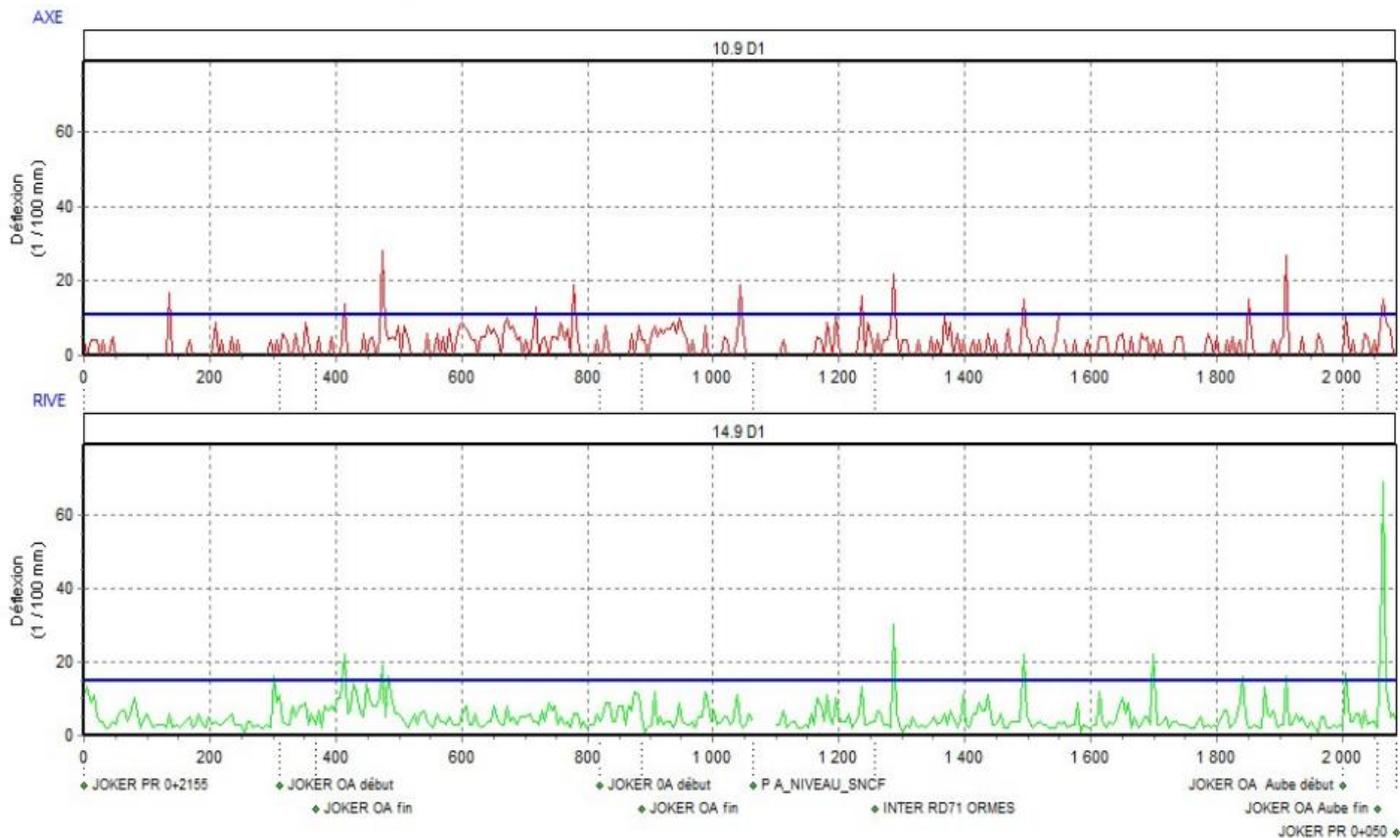
Section DEF0500241240.id0

AXE : Valeur moyenne : 03 / 100 mm

RIVE : Valeur moyenne : 05 / 100 mm

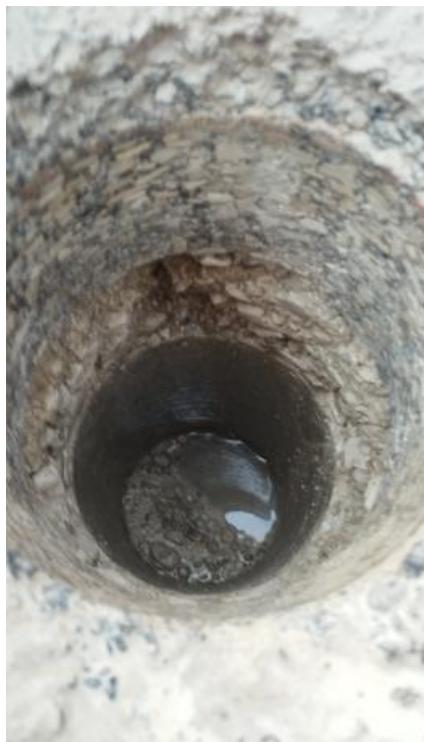
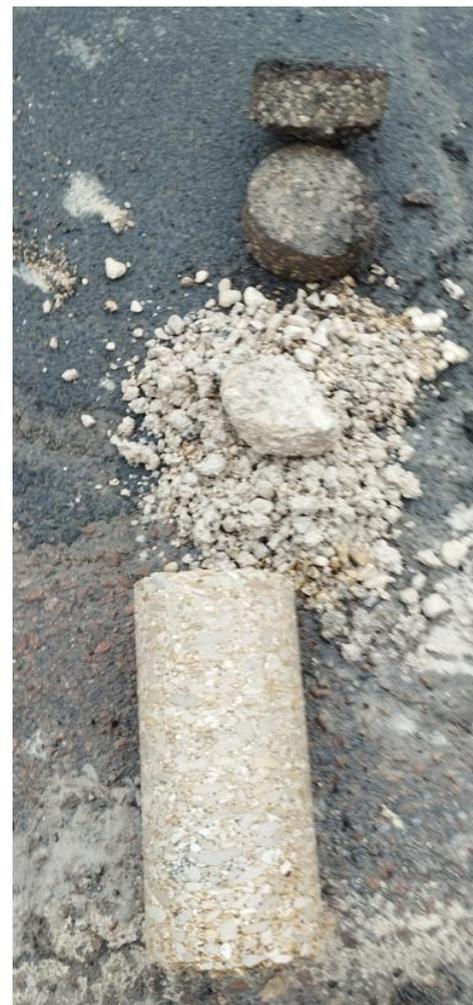
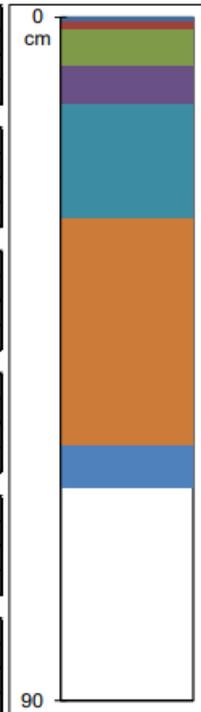
- C 1211

PR 0+2177 G  
Carottage réalisé sur réparation

| | | | <i>mesures en cm</i> | | carotte n° |
|---|---|--|---|---|---|
| nature | <b>Enrobé stockable</b> | | épaisseur | 0,5 | |
| interface | non liée | | | 0,5 | |
| nature | <b>GB</b> | | épaisseur | 5,0 | |
| observations visuelles | Délimitée | | profondeur cumulée | | |
| interface | non liée | | | 6,5 | |

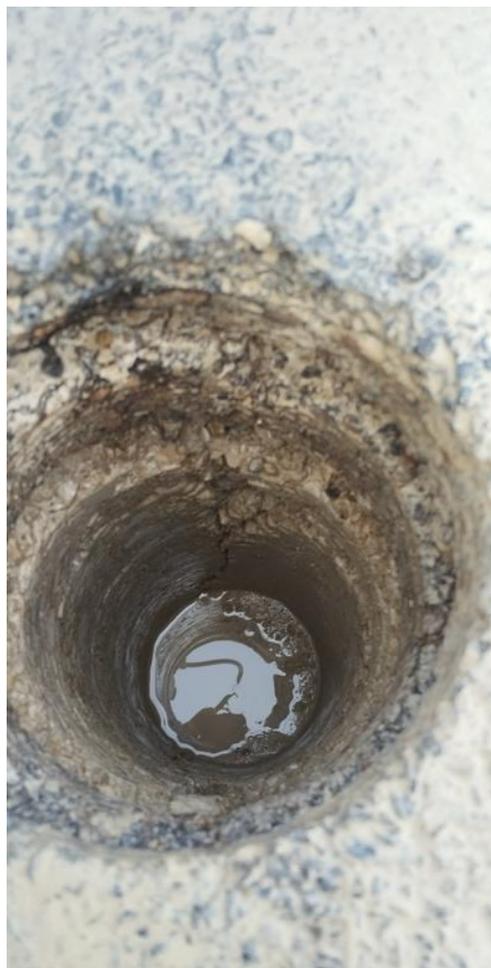
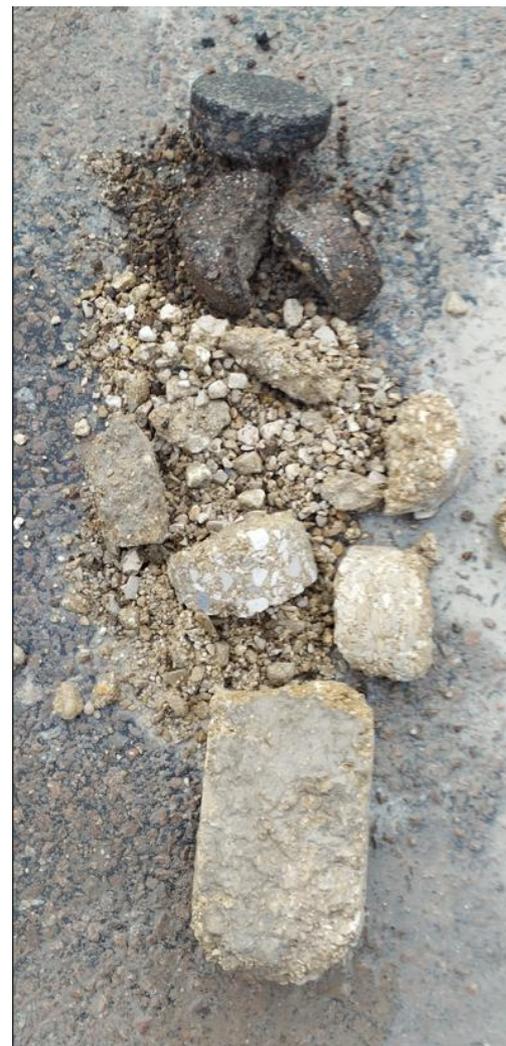
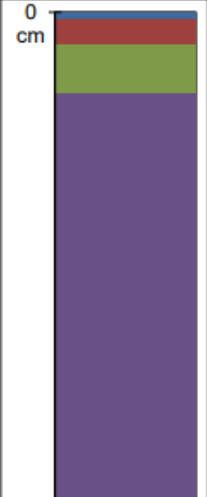
- C I2I2

PR 0+985 G  
Carottage réalisé sur fissure

| | | | <i>mesures en cm</i> | carotte n° |
|---|--|---|---|---|
| nature | <b>ESU successifs</b> | épaisseur | 3,0 | 0<br>cm |
| nature | <b>BB</b> | épaisseur | 6,0 | |
| nature | <b>GTLH</b> | épaisseur | 50,0 | |
| observations visuelles | Délimitée<br>Fin de carottage dans la couche | profondeur cumulée | 60,0 | |

- La solution envisagée par le département de l'Aube :
- Identification des zones dégradées identiques aux zones du carottage C1212 => GB sur 8cm + BBSG sur 6cm
- Autres zones non dégradées => rechargement en BBSG sur 6cm (sauf au droit des ouvrages et des intersections où un fraisage a été réalisé)

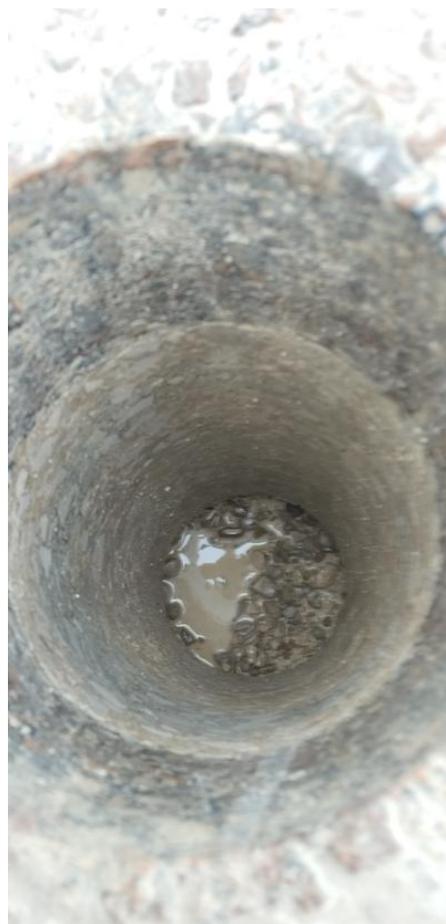
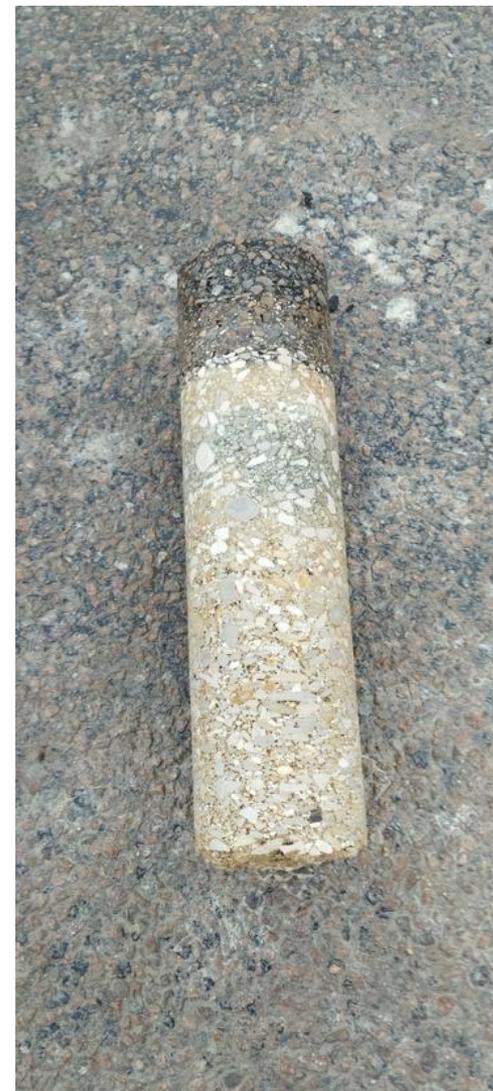
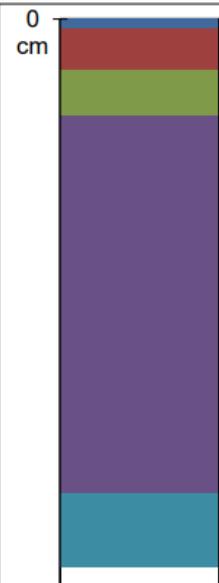
- C 1213

PR 0+815 D

| | | <i>mesures en cm</i> | | carotte n° |
|---|---|---|--|---|
| nature | <b>ESU</b> | épaisseur | | |
| nature | <b>BB</b> | épaisseur | | 0<br>cm |
| nature | <b>GB</b> | épaisseur | | |
| nature | <b>GTLH</b> | épaisseur | | |
