## Etude d'entretien d'une chaussée en grave composite (trafic T3)

décembre 2024

**CAS DE LA RD 24**

**DÉPARTEMENT  
D'EURE ET LOIR**

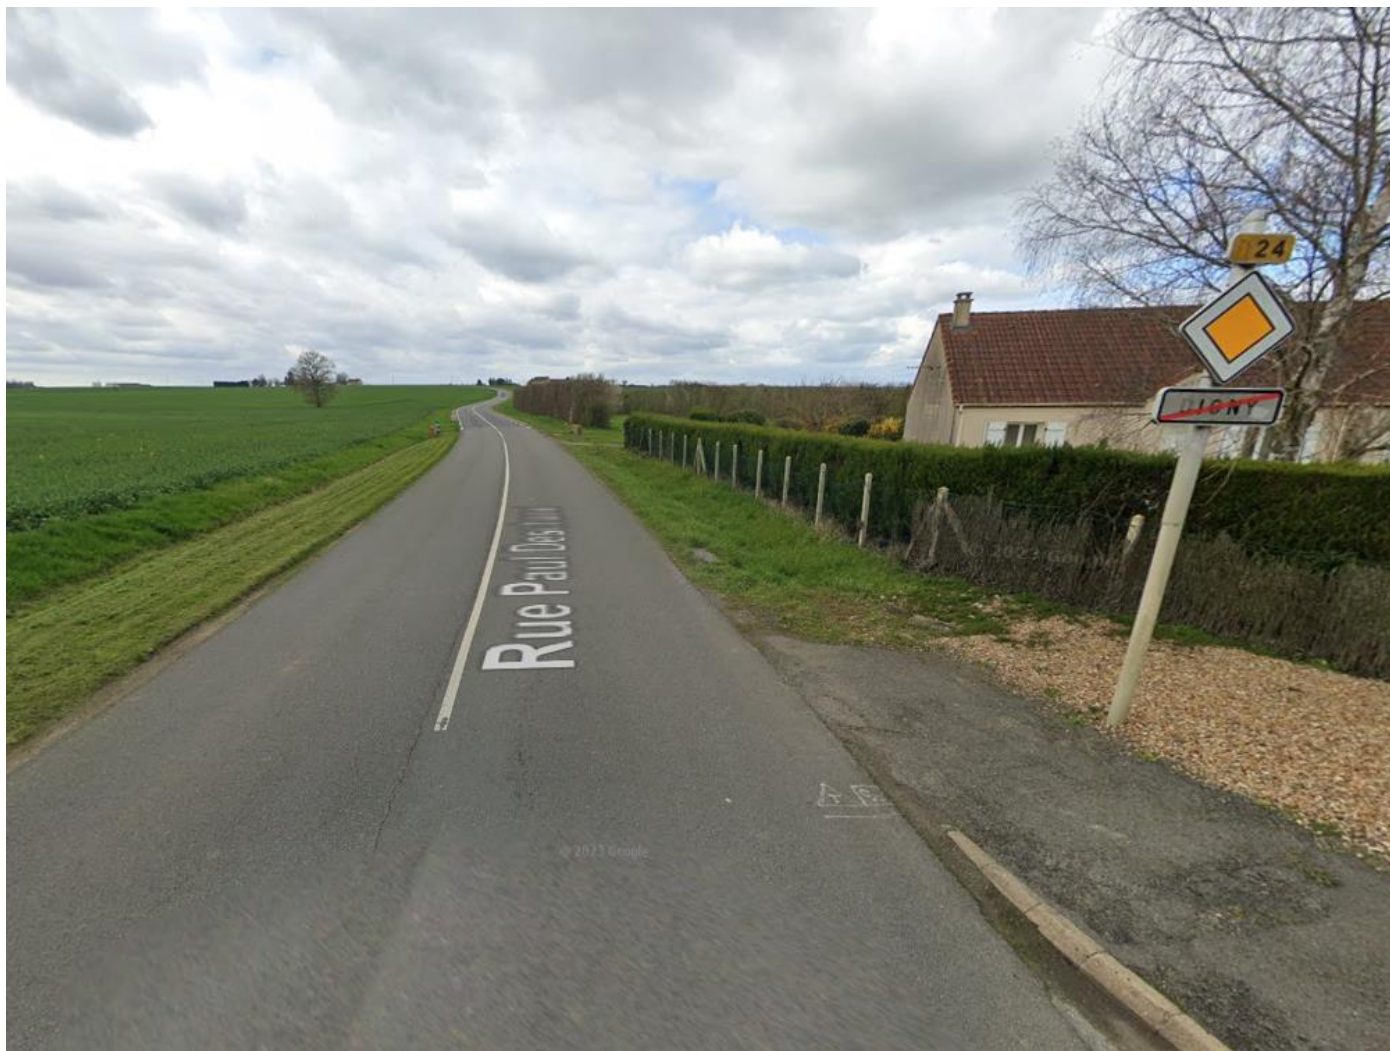
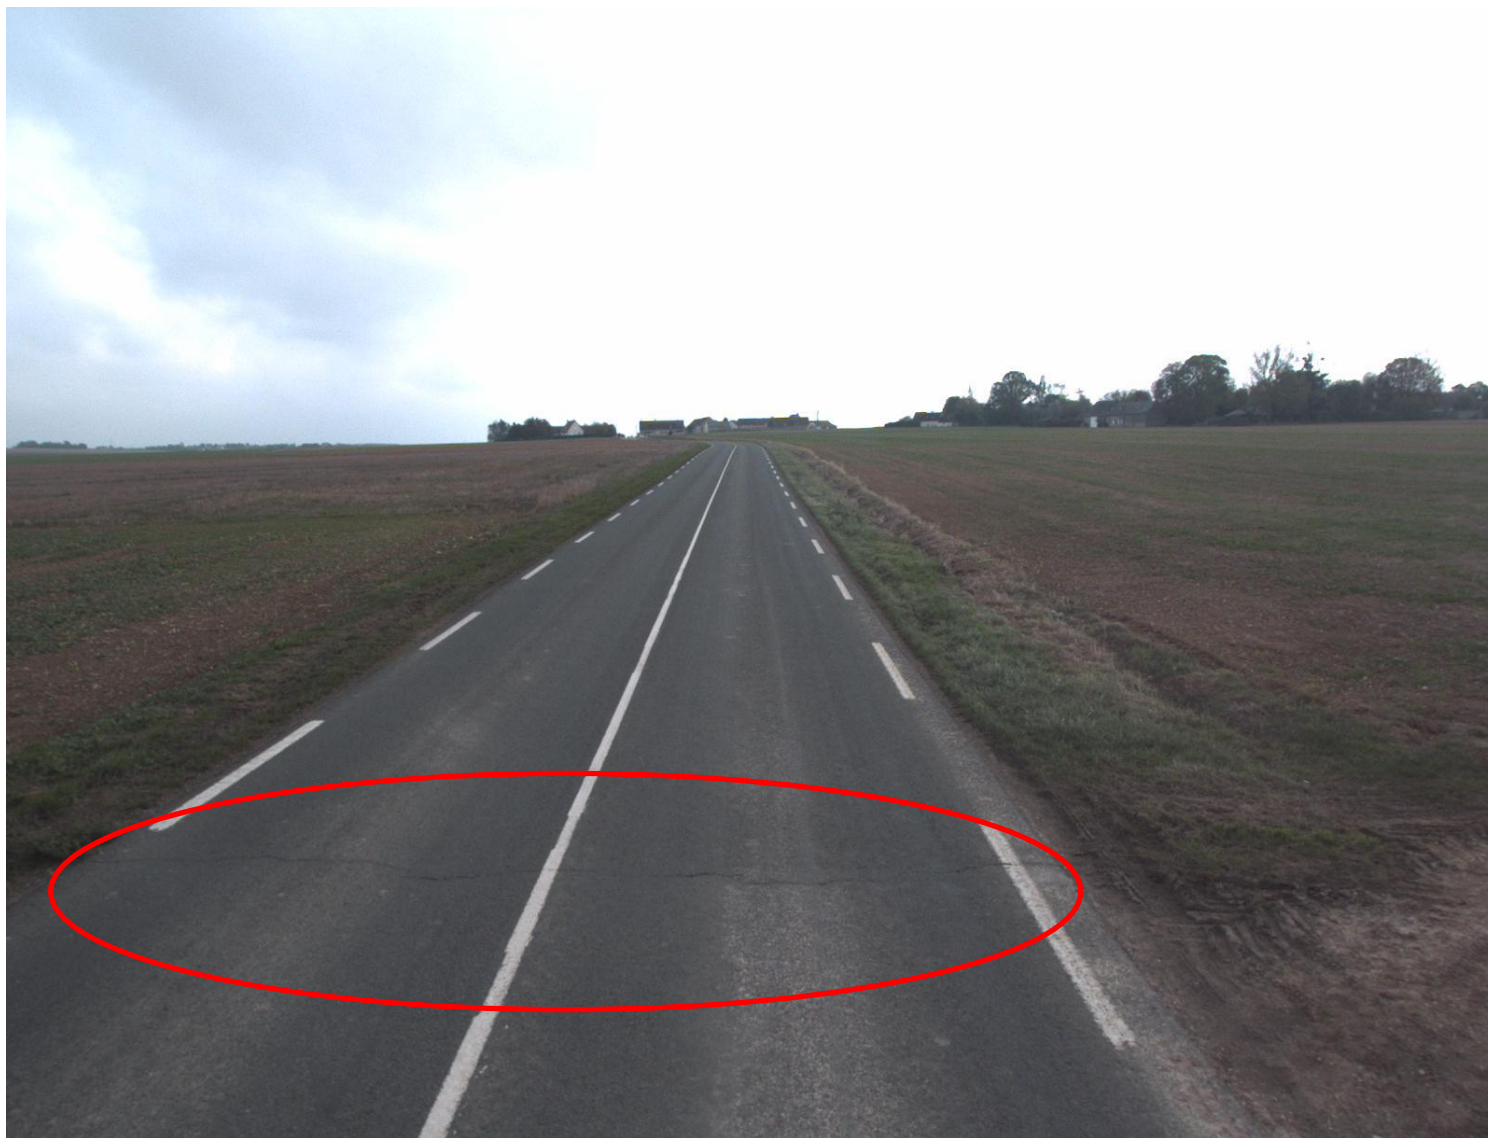
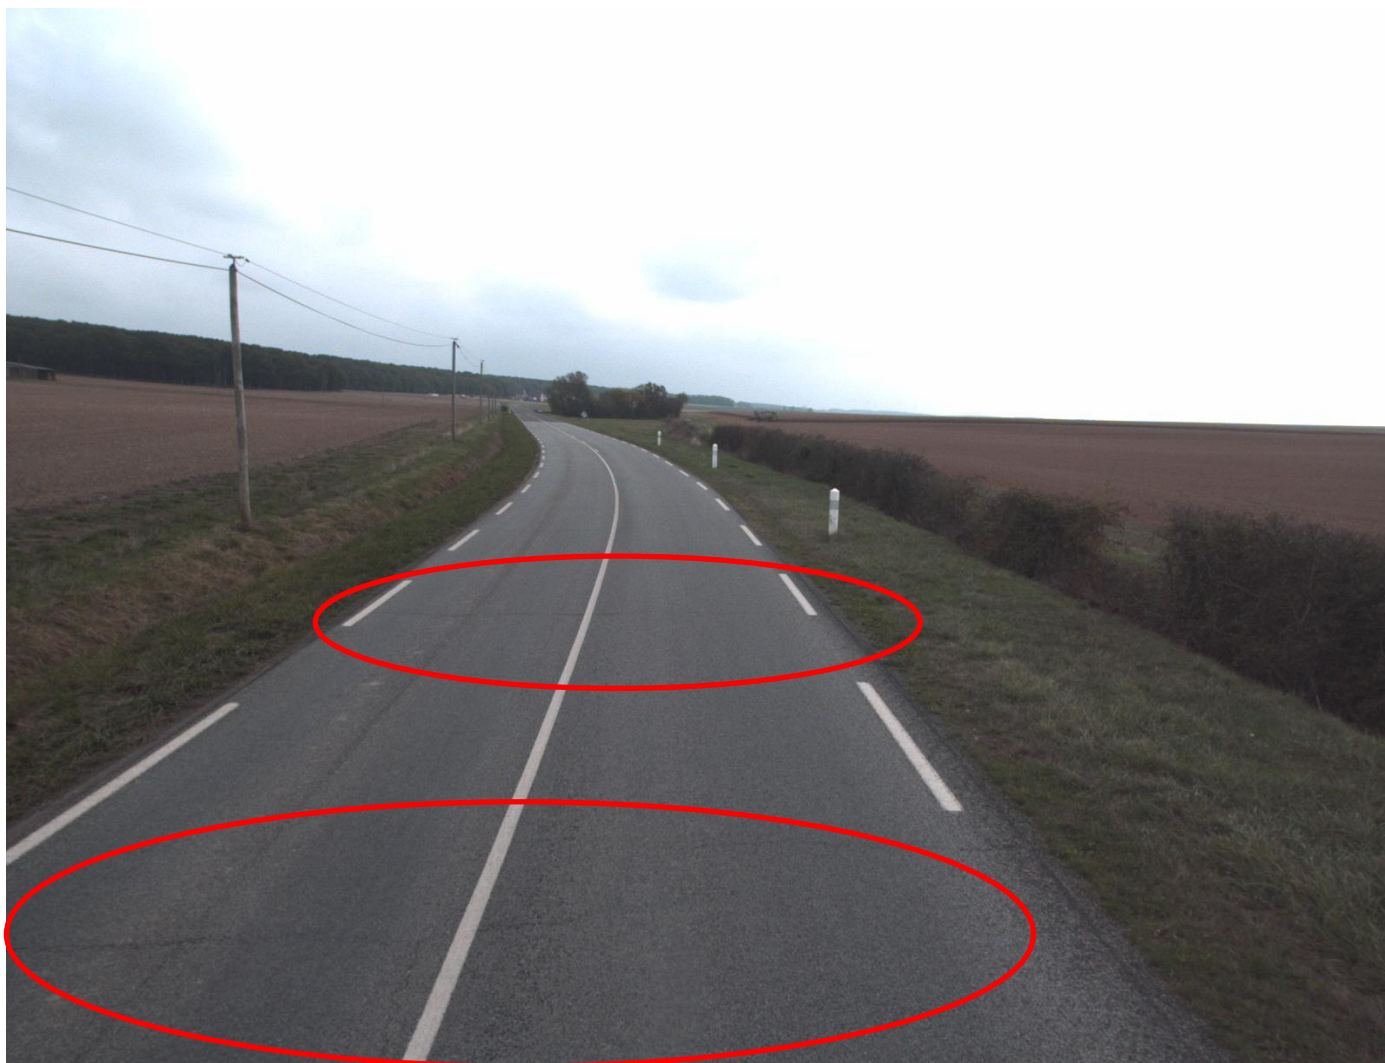
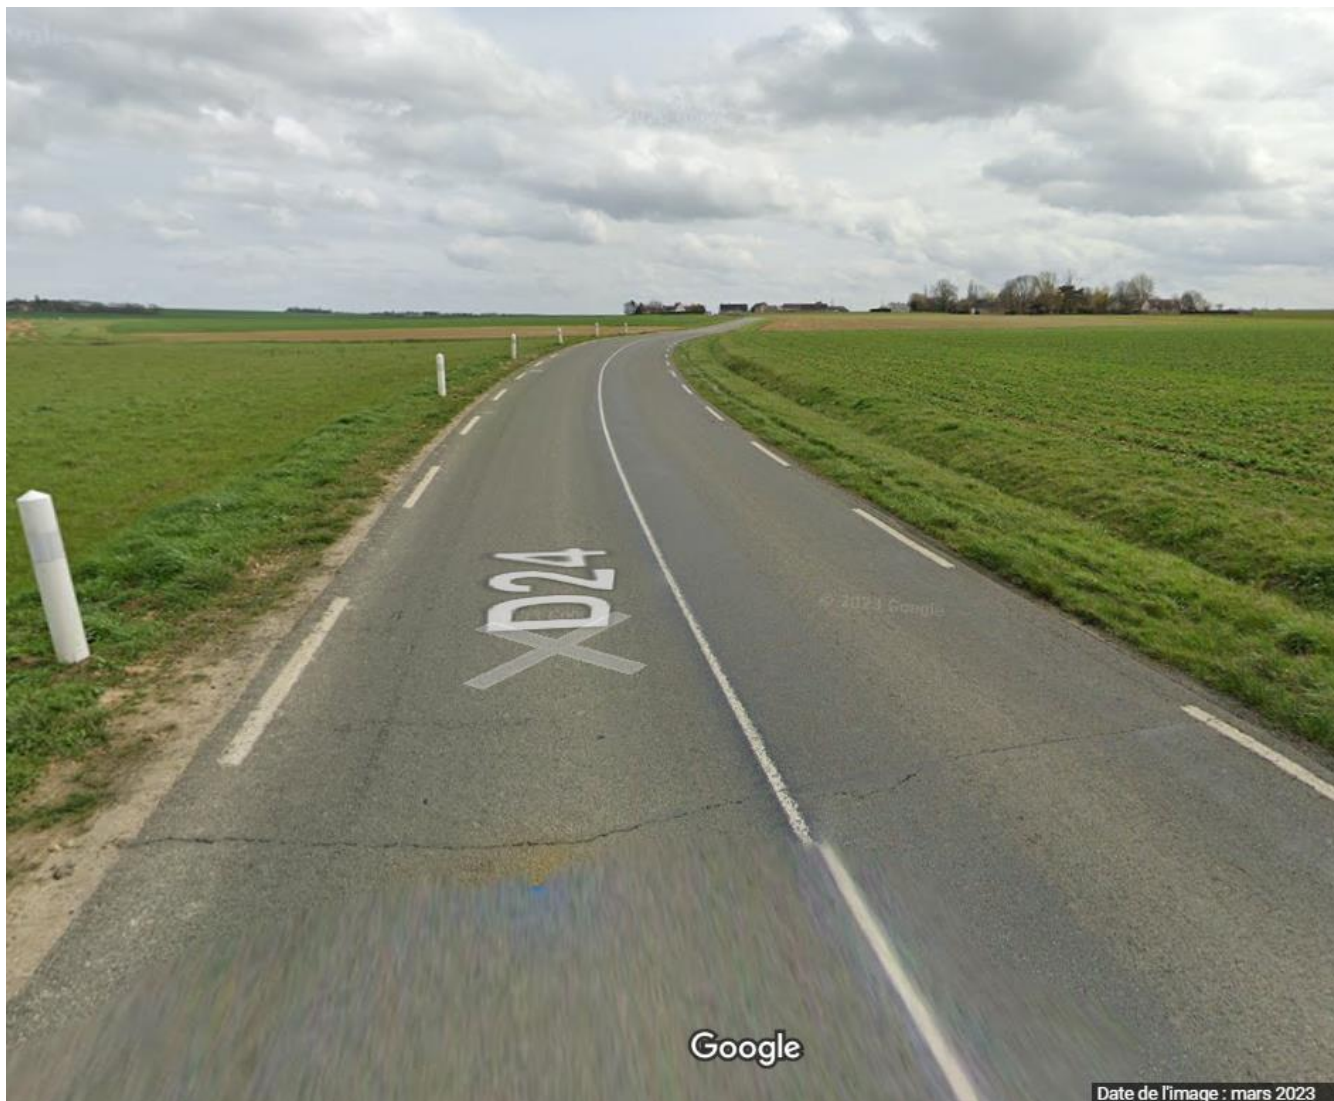
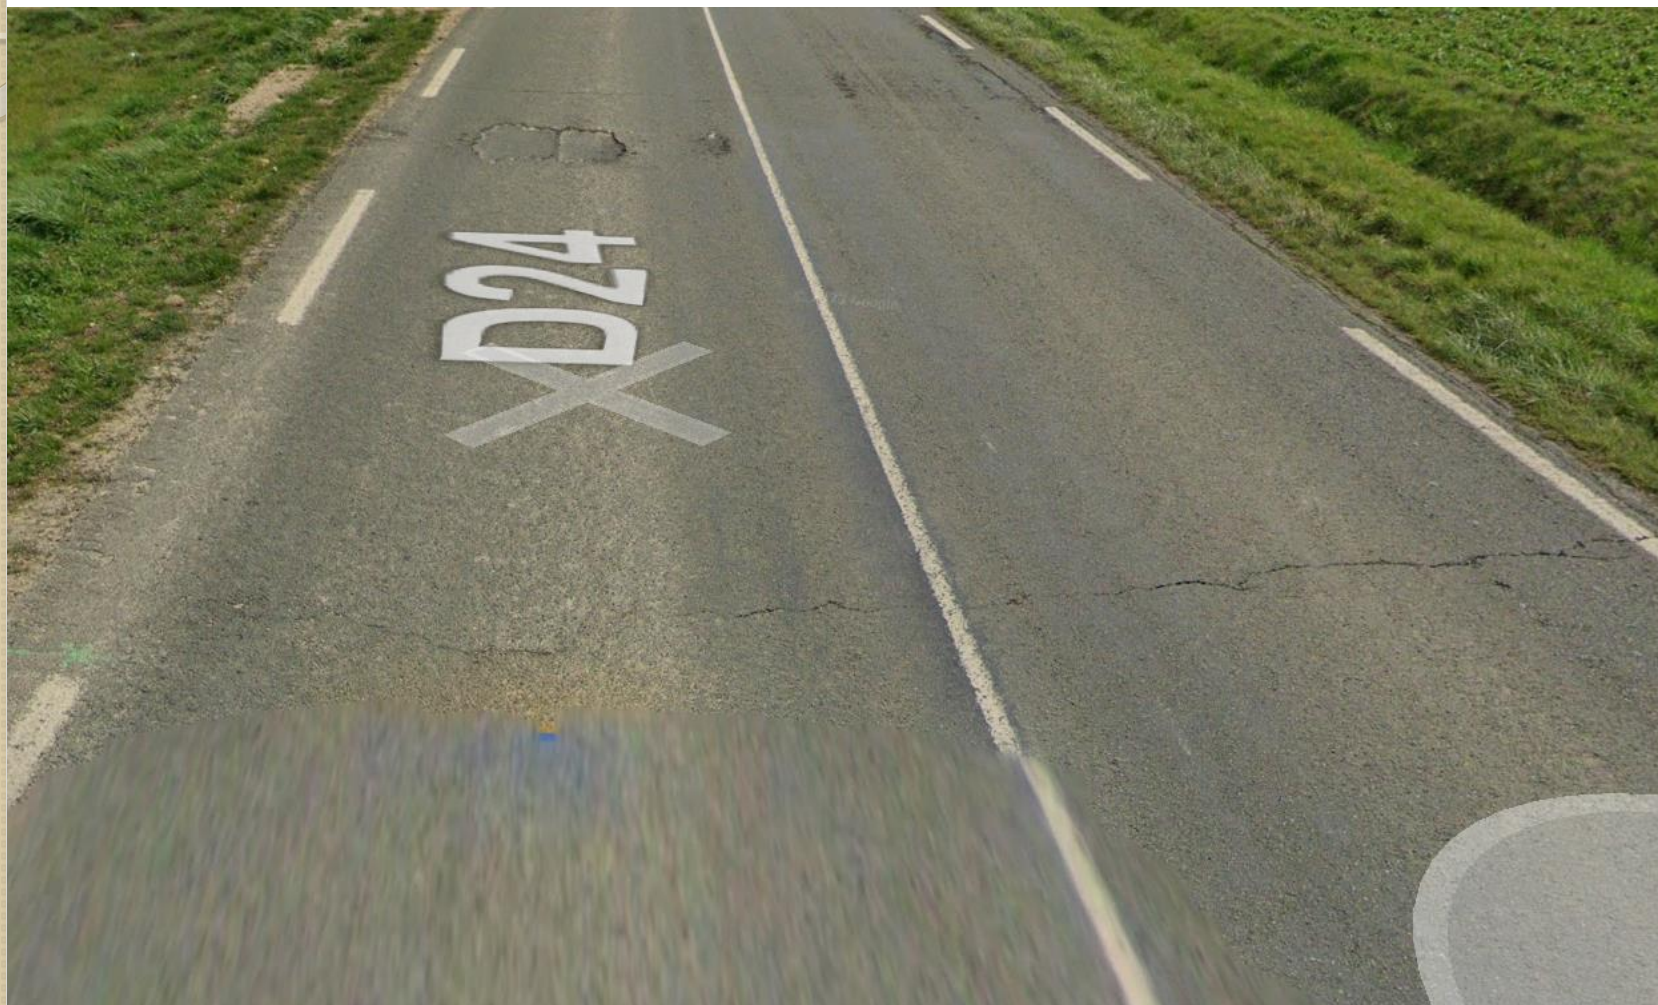
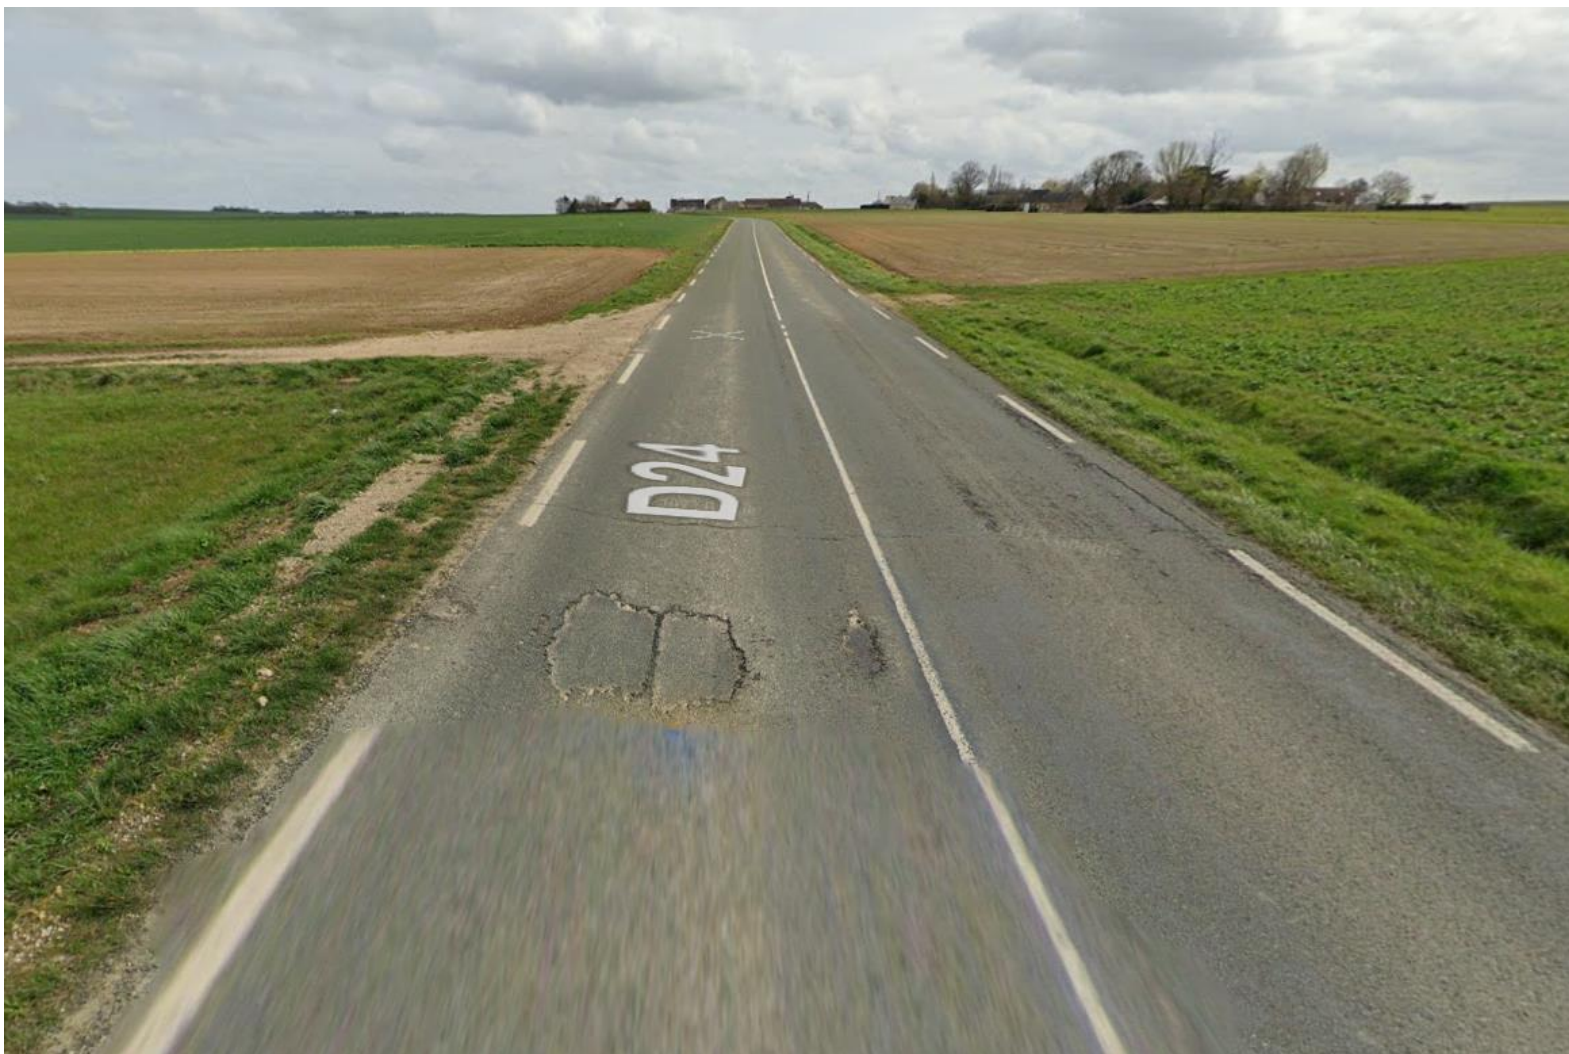
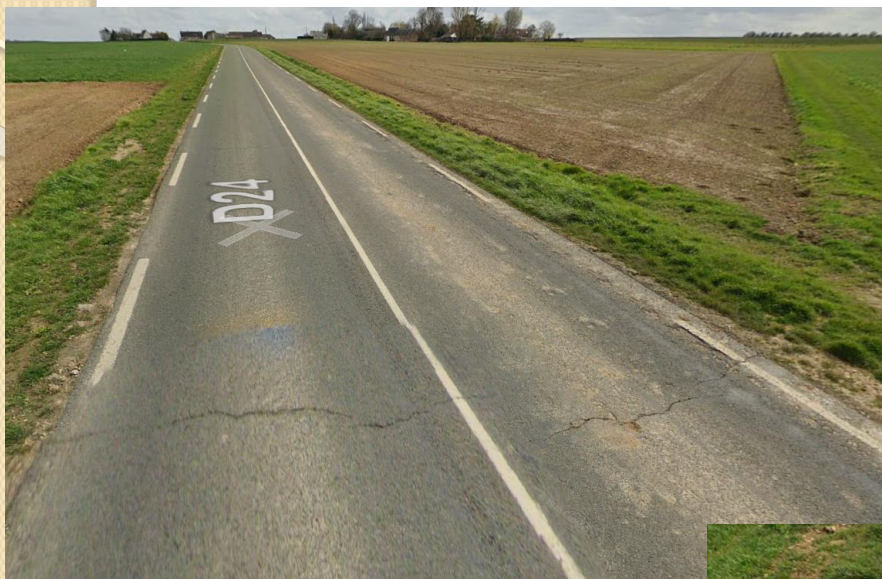
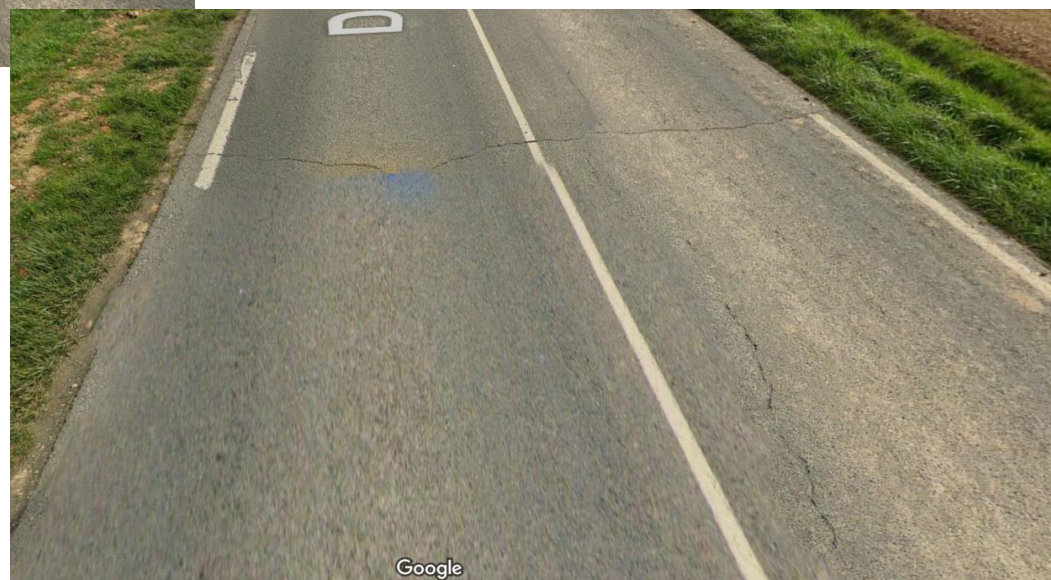
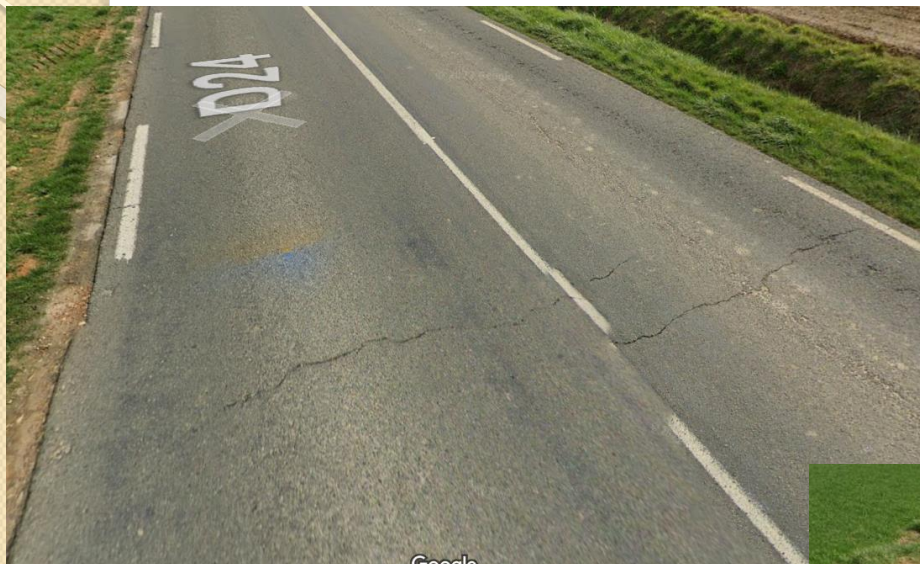
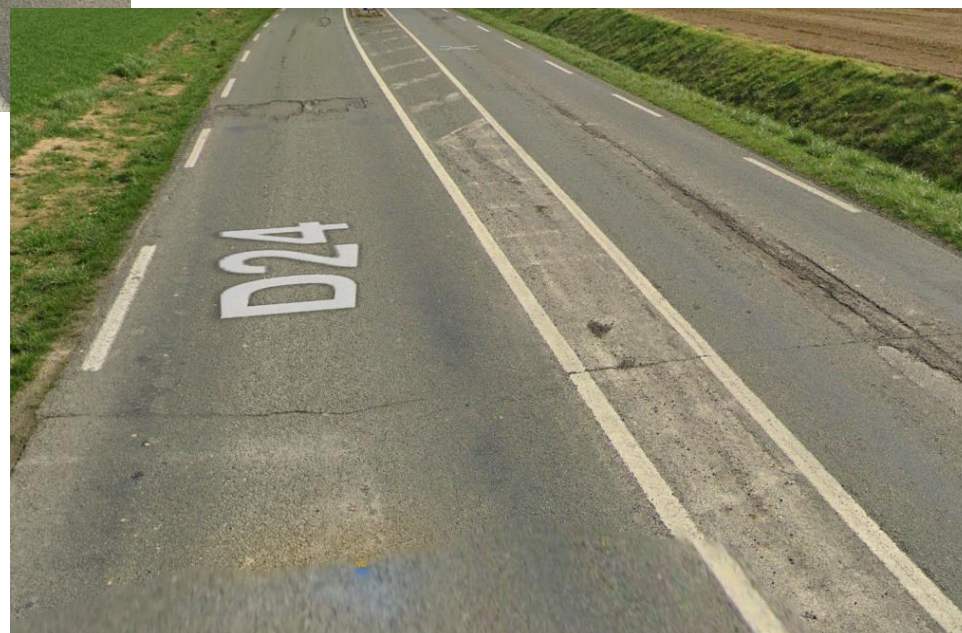
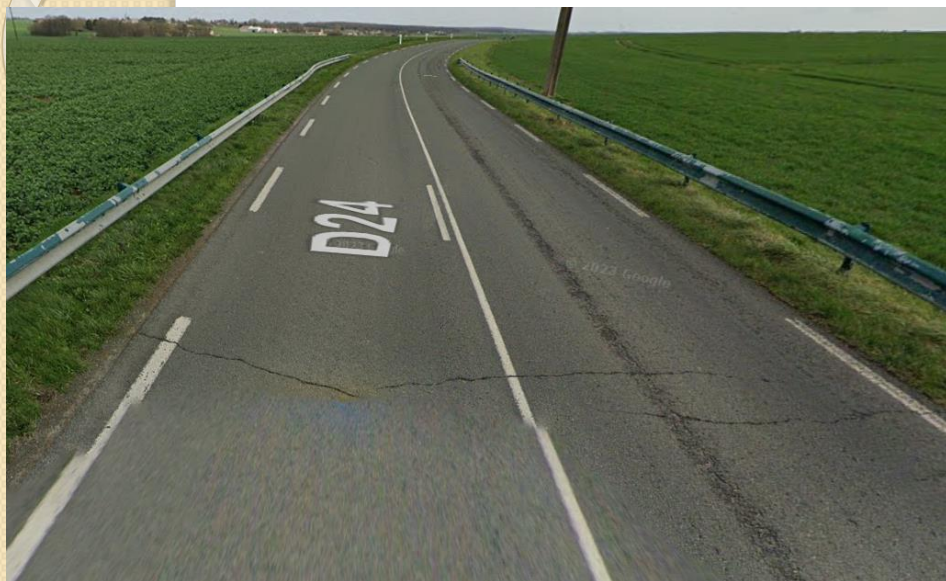
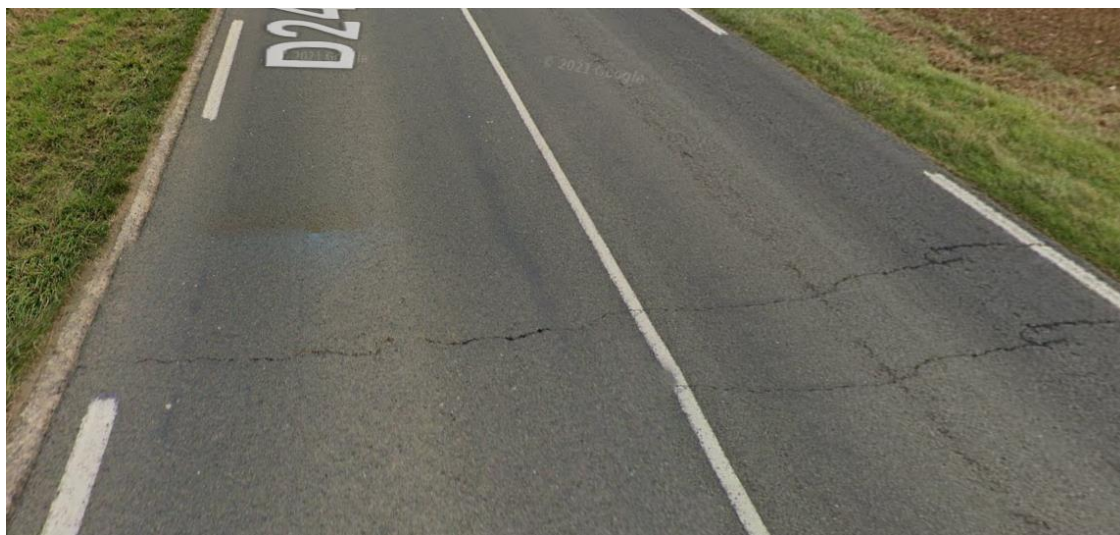
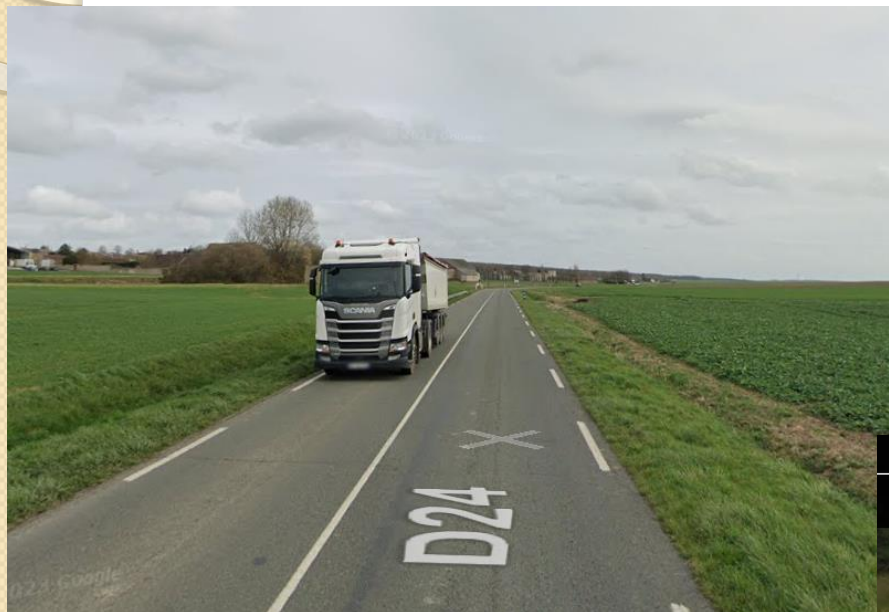
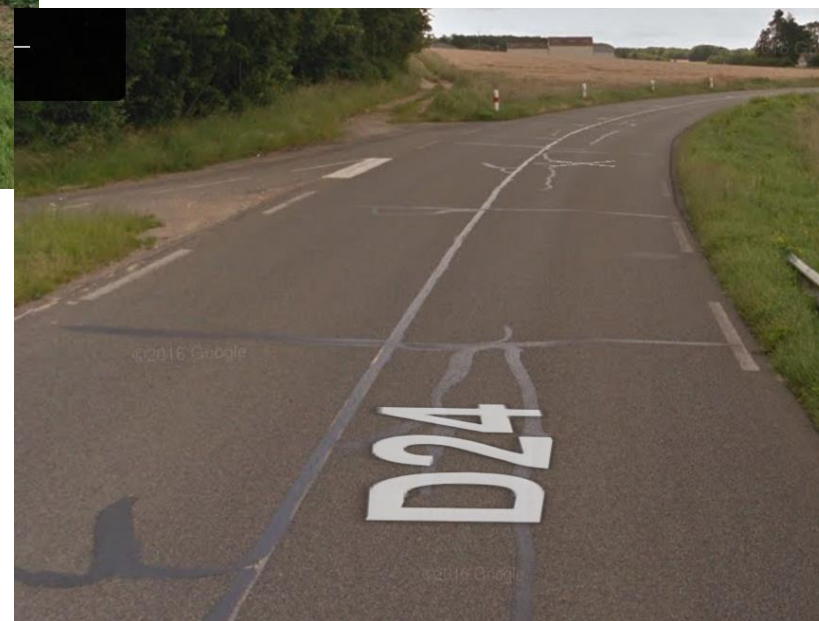
# RD 24 section PR 15 à 22

- Fissures transversales (IFT tous les 10m entre les PR 16 et 18)
- Fissures longitudinales
- Très peu de faïençage en bande roulement et hors bande roulement
- Pas d'orniérage
- Enduit superficiel qui commence à se dégrader

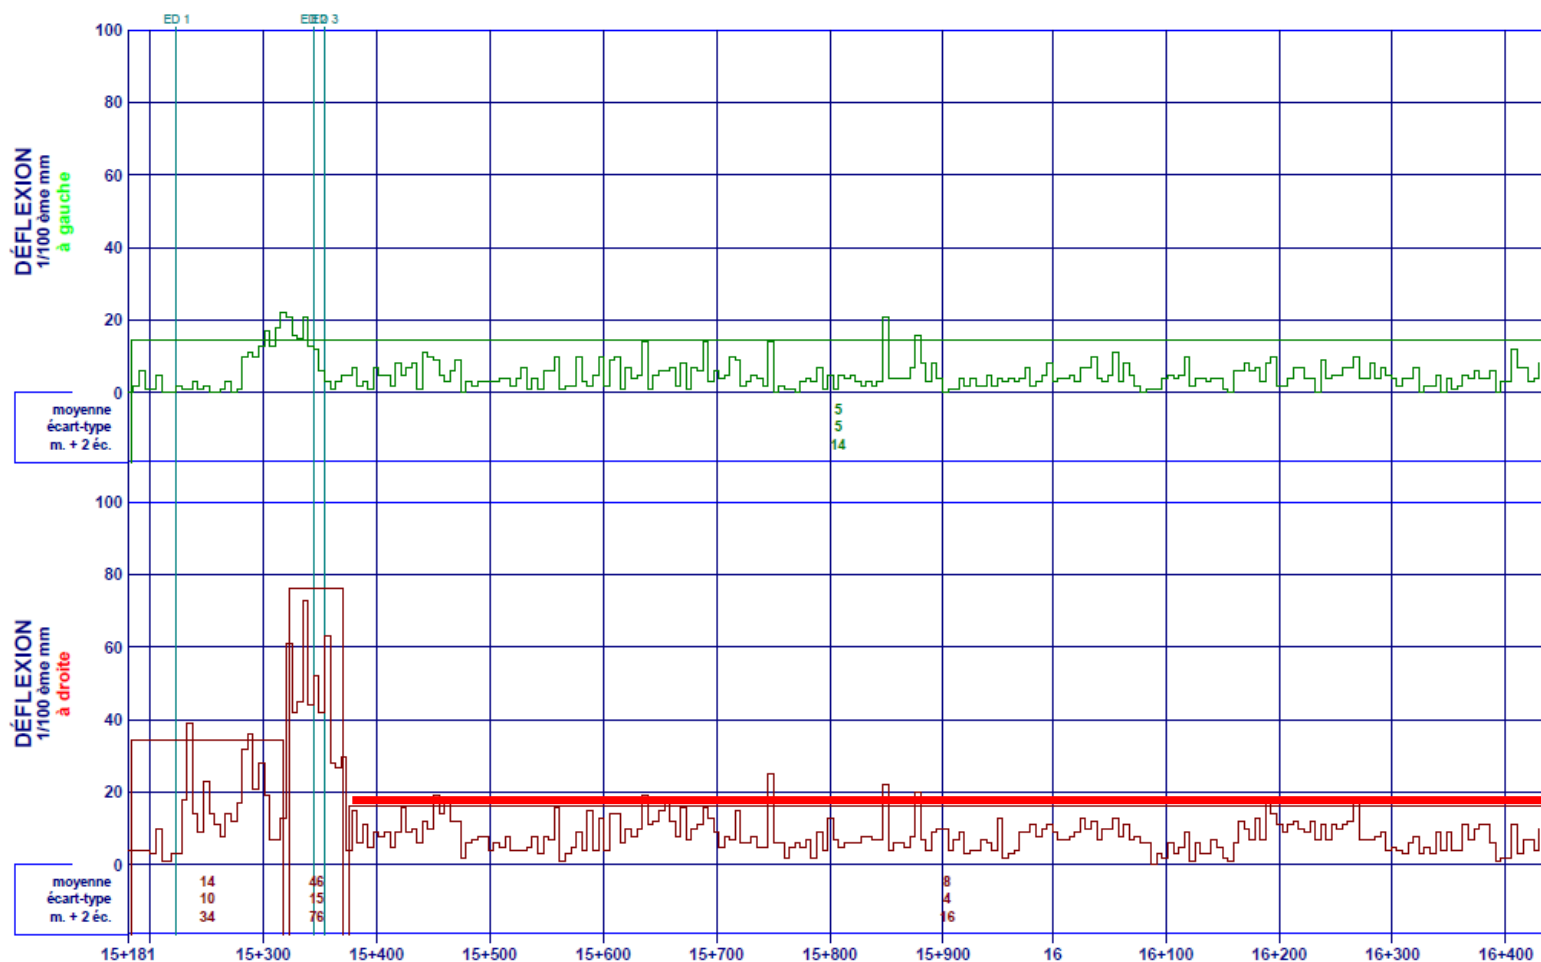
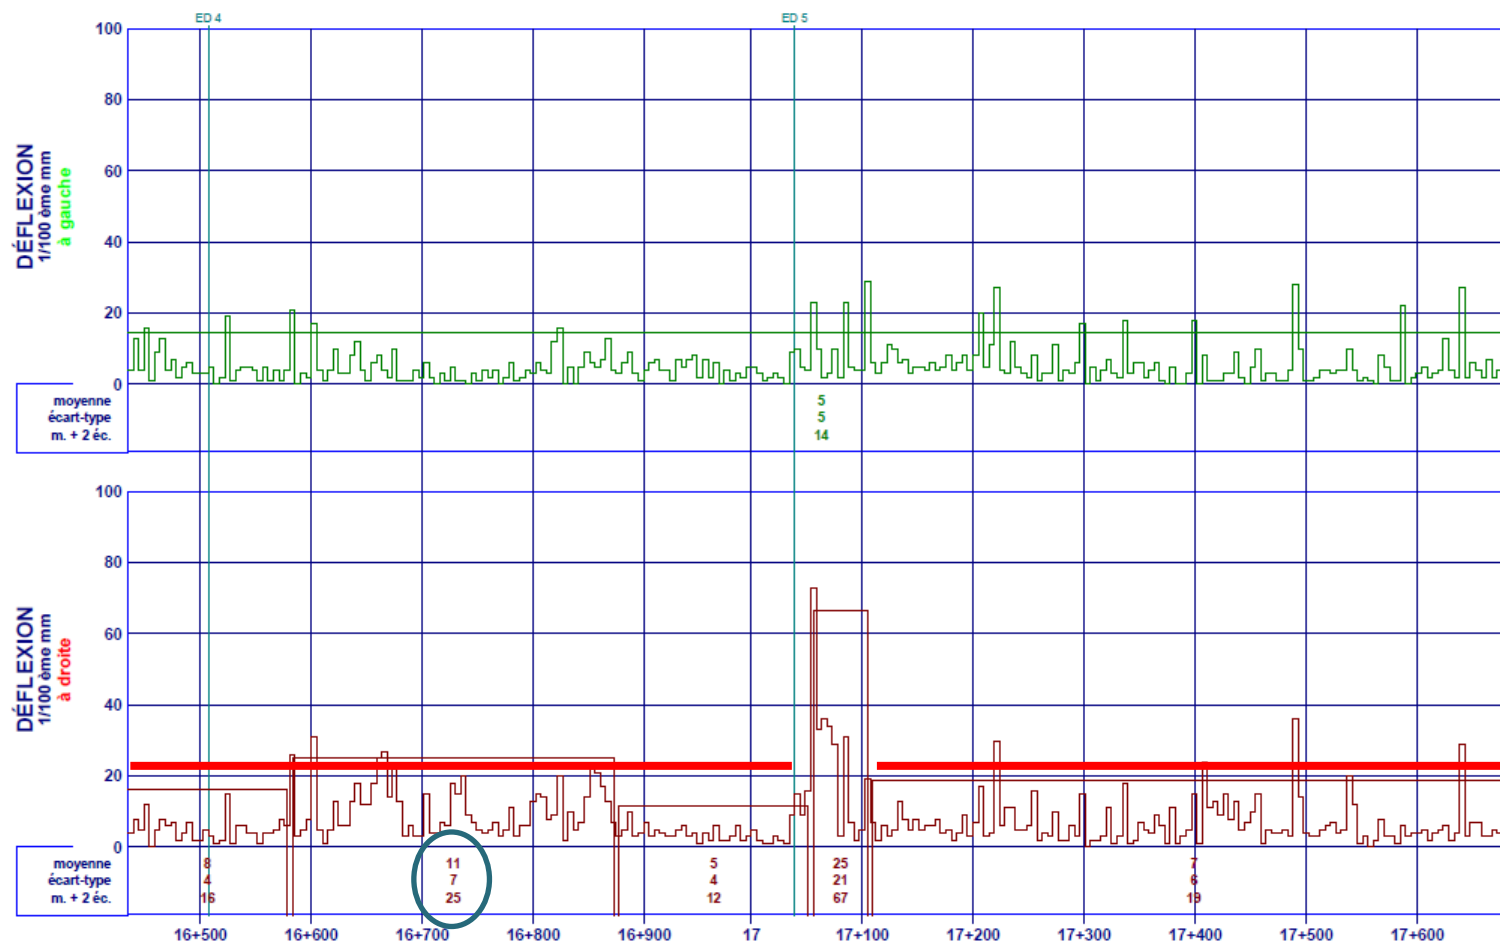
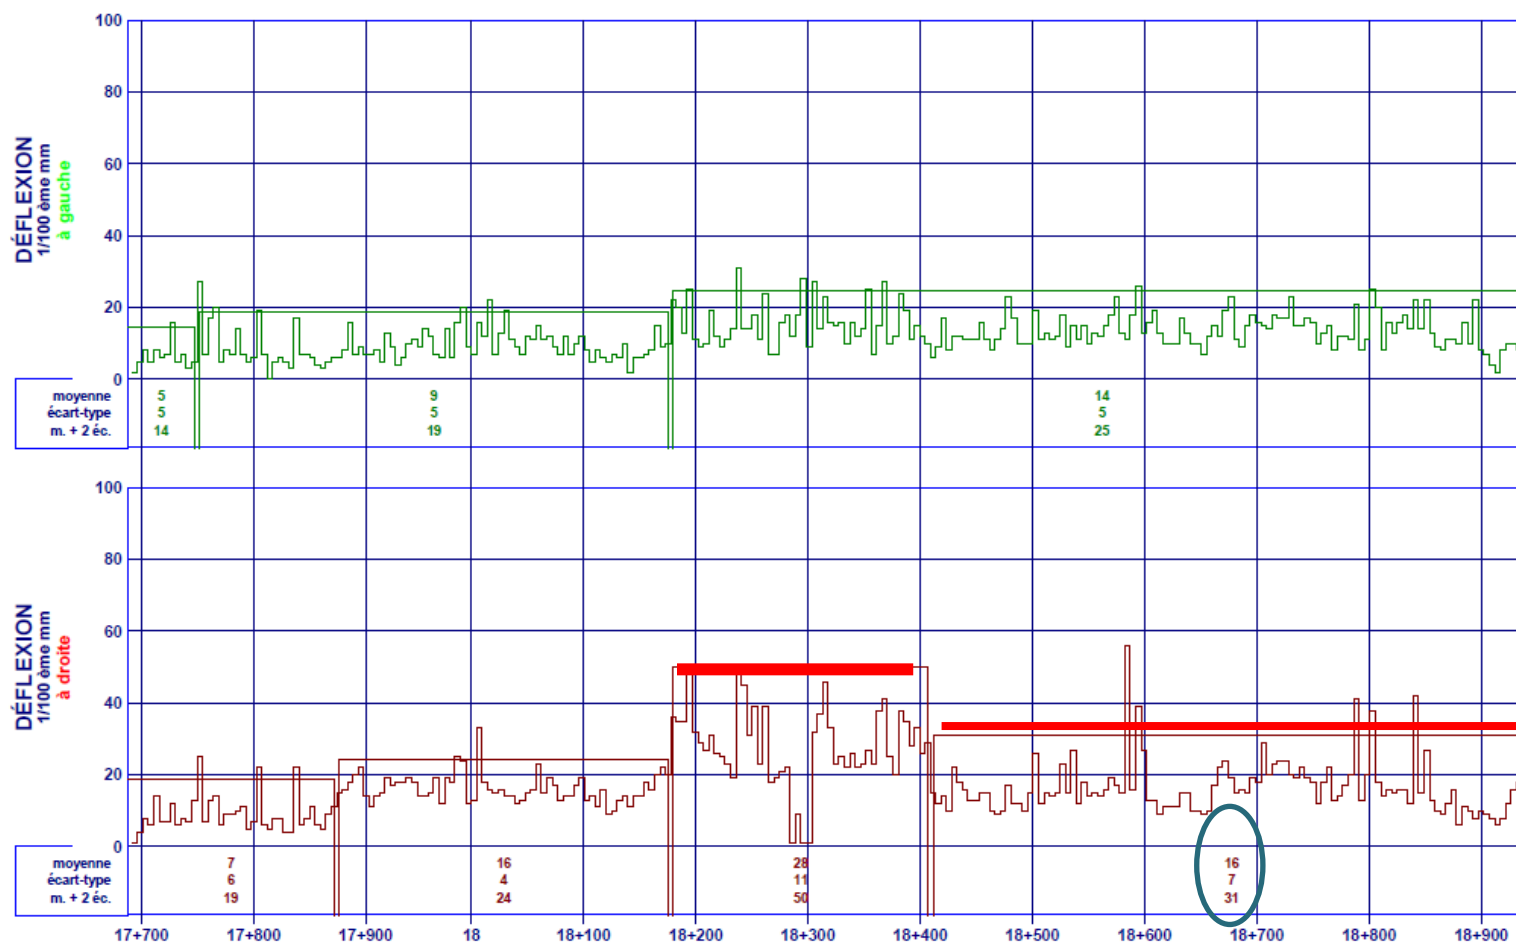
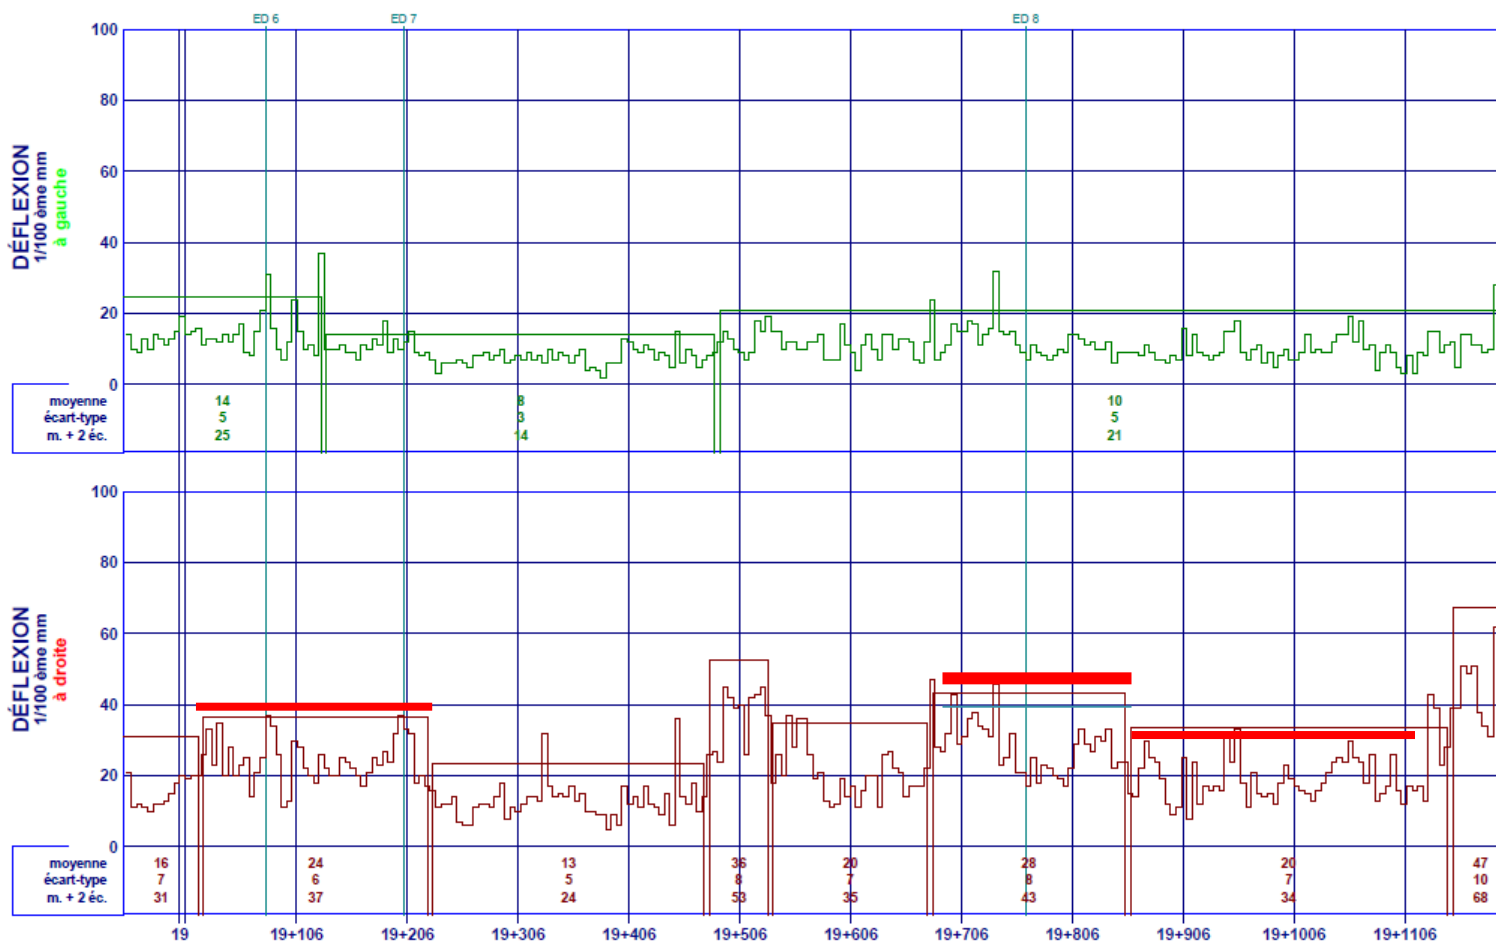
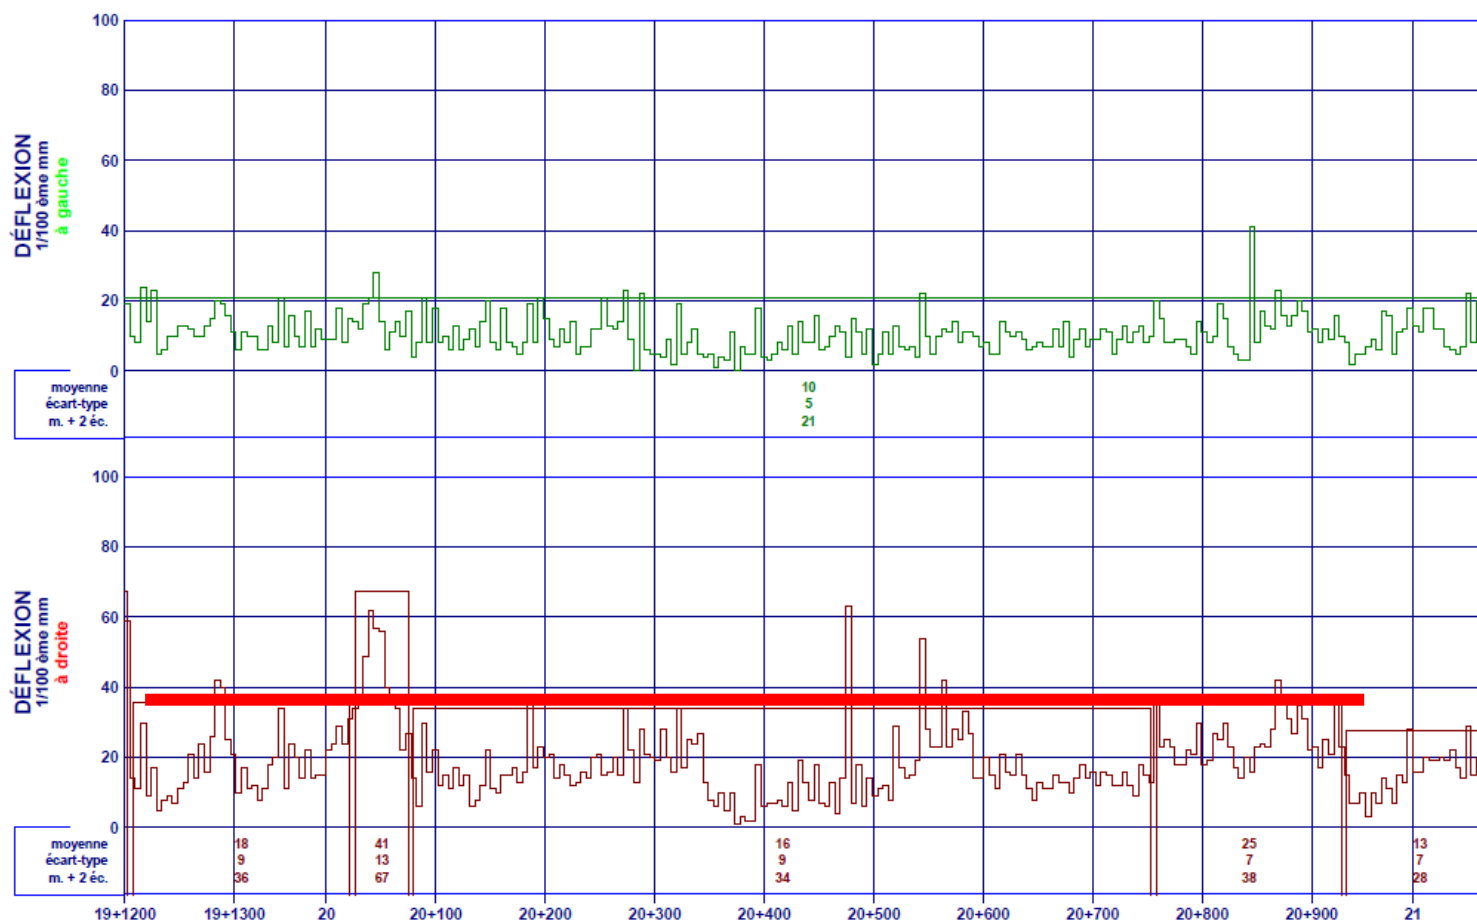
# RD 24 déflexion sens +

- Sens +
  - Déflexion de 25/100 sur les 2500 premiers mètres
  - Déflexion de 45/100 sur la section PR17+800 à 21
  - Valeurs proches de 20/100 en BdR droite
- Sens –
  - On observe des valeurs globalement similaires

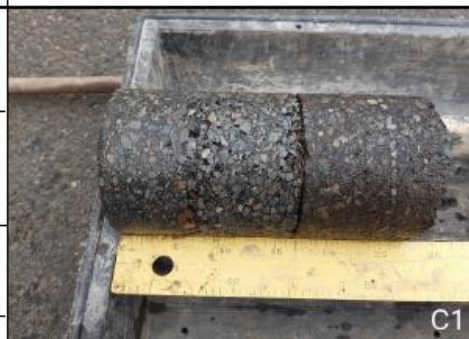
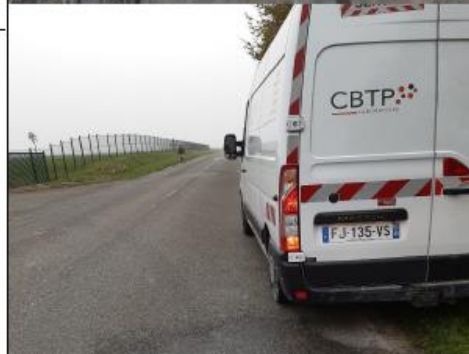
| CBTP<br>LABORATOIRE | | COUPE DE CAROTTAGE | | | |
|---|---|---|---|---|---|
| Chantier : RD24 - DIGNY ST AUBIN DES BOIS (28) | | Localisation : PR 15+330 | | | |

| CBTP<br>LABORATOIRE | | COUPE DE CAROTTAGE | | | |
|---|---|---|---|---|---|
| 2 | BBSG 0/10 | 8,0 | Bon | Collée | |
| 10 | BBSG 0/10 | 9,0 | Bon | Non collée | |
| 18 | BBSG 0/10 | 7,0 | Bon | Collée | |
| 26 | BBSG 0/10 | 4,0 | Bon | | |

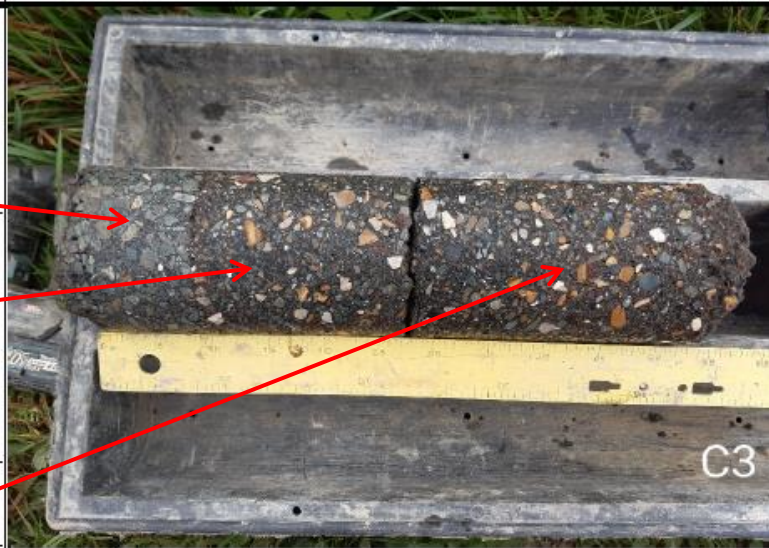
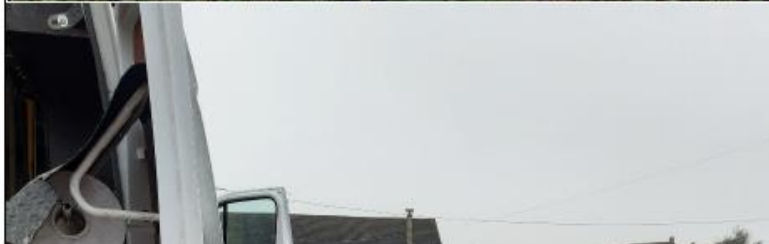
# Etape : Vérification des matériaux et des épaisseurs : exemple C3

| Profondeur<br>(cm) | Matériau | | Etat | Interface | Photographie |
|---|---|---|---|---|---|
| 2 | BBSG 0/10 | 10,0 | Bon | Collée | |
| 10 | GB 0/14 | 12,0 | Bon | Collée | |
| 18 | BBSG 0/10 | 4,0 | Bon | Non collée | |
| 26 | GB 0/14 | 12,0 | Bon | Collée | |

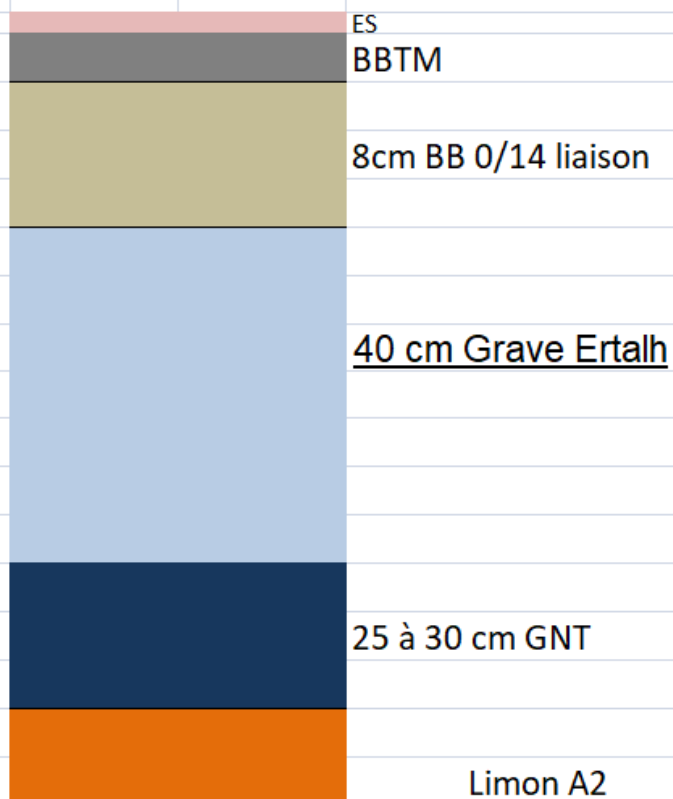
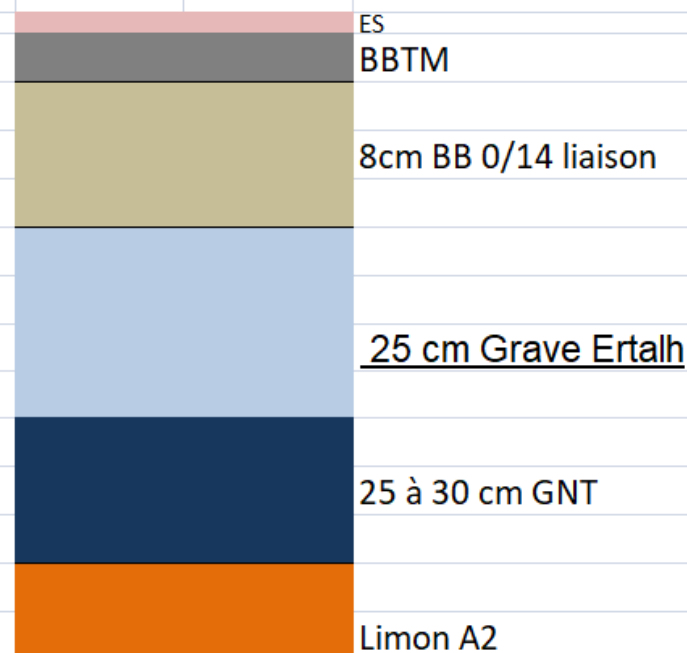
## Structure chaussée RD 24

Section PR 15+500 à 17+800  
Déflexion 20 à 25/100

Section PR 17+800 à 21+200  
Déflexion 40 à 45/100

- Constat à ce stade :
  - quelques décollements entre le béton bitumineux et la grave composite
  - Grave composite : état varie le plus souvent bon à parfois fracturé
