## Etude d'entretien d'une chaussée en grave composite (trafic T3)

décembre 2024

**CAS DE LA RD 24**

**DÉPARTEMENT  
D'EURE ET LOIR**

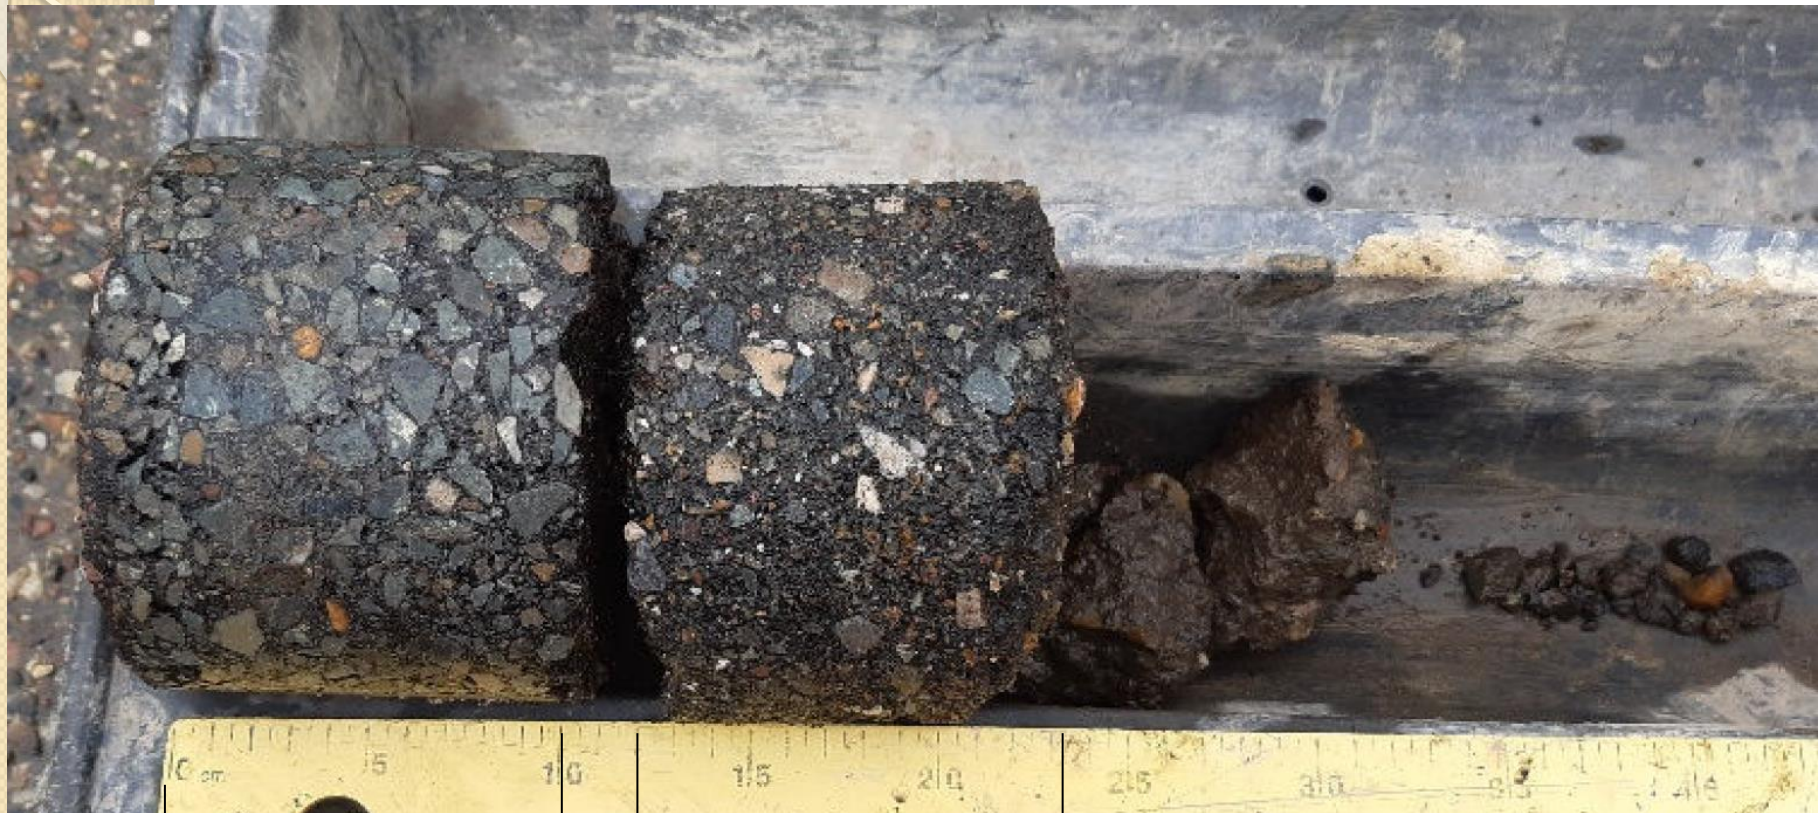
# Carotte C13 - interprétation

9 cm BB 0/14

10 cm sain

10 cm fissuré

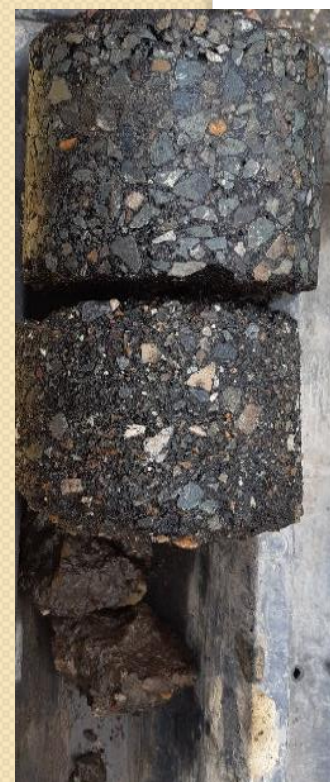
# Diagnostic – C13 grave fissurée

| Solution 1 | Fatigue | Fluage | Dégâts dus a... | Fissuration th... | Fissuration de... | Transfert de c... | Défaut d'Inter... | Décohésion |
|---|---|---|---|---|---|---|---|---|
| <b>Section</b><br>Trafic: 80. PL/jour: t3-<br>Calage mécanique (2024)<br>Déflexion calculée: 41 mm/100<br>Valeur de calage: 41 mm/100 | faible | non | non | non | fort(e) | non | moyen(ne) | non |
| <b>bbsg-0/14-C3</b><br>BBSG-0/14-CLASSE-3 (2003)<br>9 cm, 21 an(s), décollé<br>5500 MPa / 9. cm | faible | | | | X | X | | |
| <b>ERTALH_25</b><br>ERTALH_25 (2003)<br>20 cm, 21 an(s), collé<br>7500 MPa / 10. cm sain<br>2250 MPa / 10. cm fissuré | faible | X | | X | fort(e) | non | | |
| <b>ERTALH_25</b><br>ERTALH_25 (2003)<br>20 cm, 21 an(s), collé<br>2250 MPa / 20 cm fissuré | faible | X | | X | | | | |

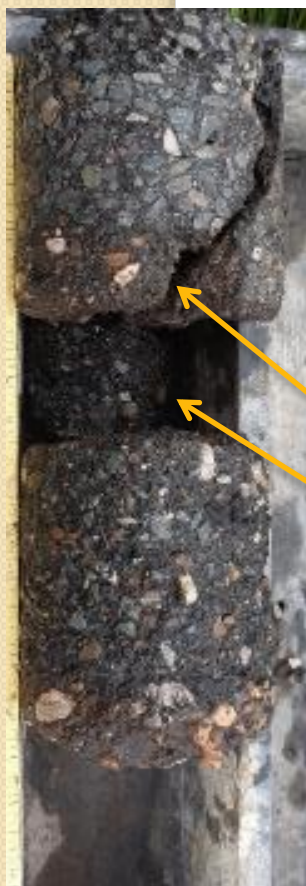
# Diagnostic – C14 sur fissure

| Solution 1 | Fatigue | Fluage | Dégâts dus a... | Fissuration th... | Fissuration de... | Transfert de c... | Défaut d'Inter... | Décohésion |
|---|---|---|---|---|---|---|---|---|
| <b>Section</b><br>Trafic: 80. PL/jour: t3-<br>Calage mécanique (2024)<br>Déflexion calculée: 28 mm/100<br>Valeur de calage: 29 mm/100 | faible | non | non | non | fort(e) | faible | non | fort(e) |
| <b>ERTALH_25</b><br>ERTALH_25 (2003)<br>15 cm, 21 an(s), collé<br>2250 MPa / 5. cm fissuré<br>1500 MPa / 10. cm fracturé | faible | X | | X | fort(e) | faible | | |
| <b>ERTALH_25</b><br>ERTALH_25 (2003)<br>20 cm, 21 an(s), collé<br>2250 MPa / 20 cm fissuré | faible | X | | X | | | | |
