Réhabilitation d'une section de la rocade de Chartres

**CAS DE LA RD 910G
DÉPARTEMENT
D'EURE ET LOIR**

RD910G

A la demande du Conseil Départemental d'Eure & Loir, la société Ginger CEBTP, Agence de Chartres, a effectué une étude d'investigations géotechniques suite à l'apparition des désordres sur la RD910D et RD910G sur la commune de CHARTRES (28).

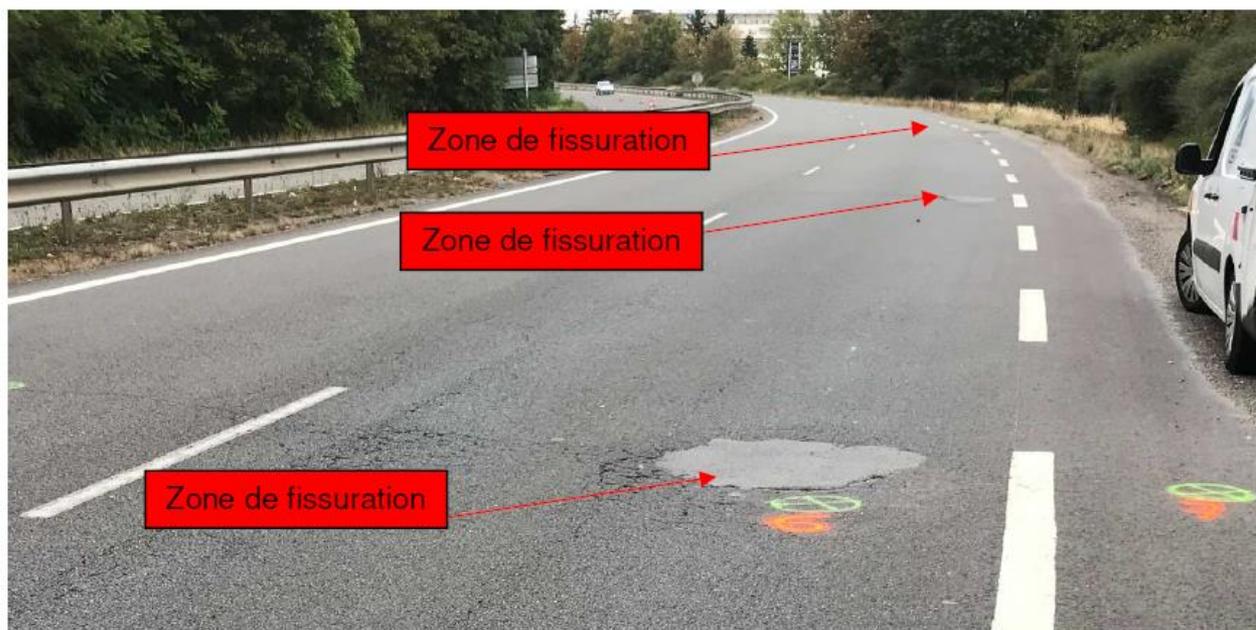
Figure 1. Mode d'endommagement de la RD910G.

- ✓ De la fissuration transversale qui se développe tous les 10-15 m environ (Zones 3 et 4).

- ✓ Cette fissuration transversale se développent ensuite en faïençage voire localement en « nid de poule » observable en voie lente et en zone de giration. Cette état est observable uniquement sur la RD910G (Zones 2 à 4).

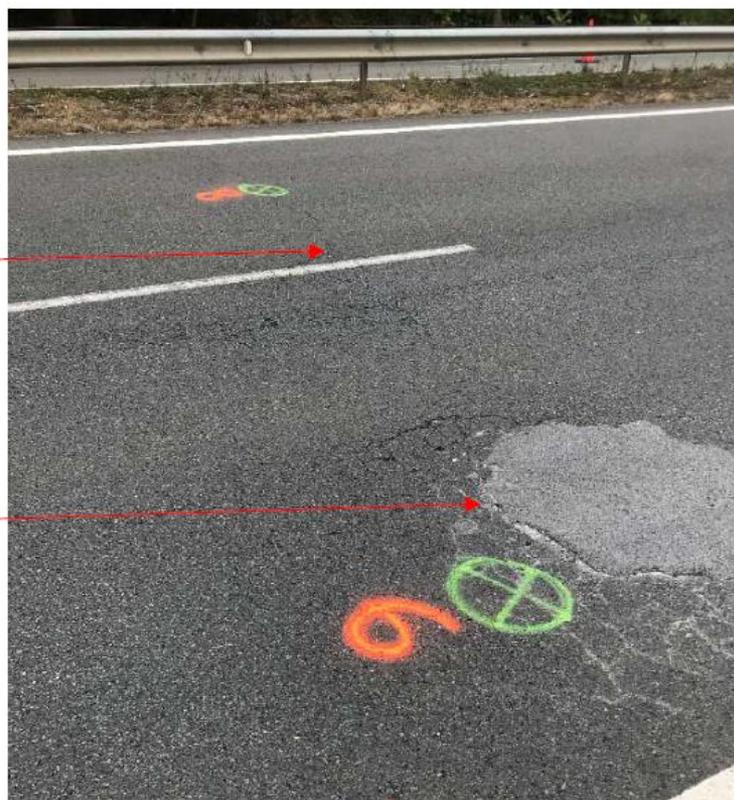
Fissuration transversale

Etat ultime de dégradation avec faïençage et apparition d'un nid de poule en voie lente

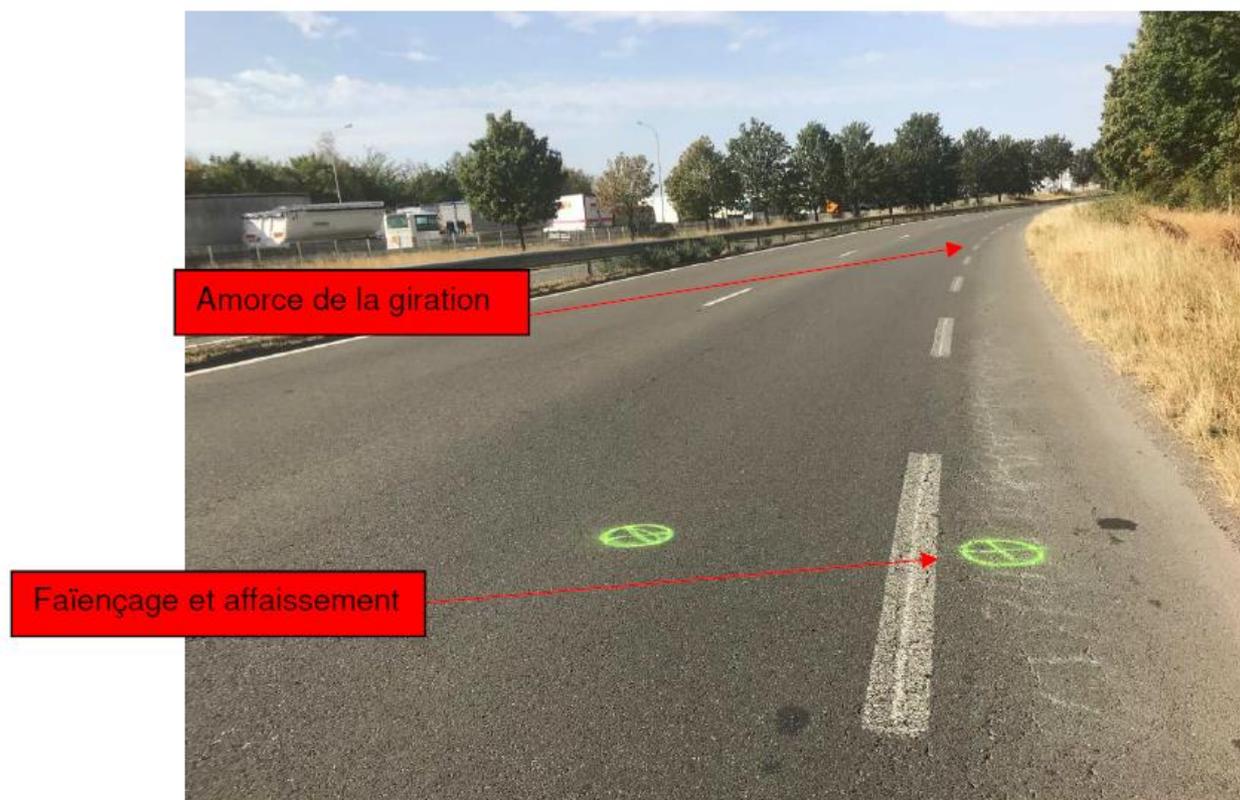
Figure 3. Affaissement et faïençage en BAU (Zone 1).

- ✓ En Zones 1 et 2, on note une dégradation sous forme d'affaissement et de faïençage en rive de la VL et/ou en BAU sur les zones de trafic lourd et en zone de giration (Zone 1).

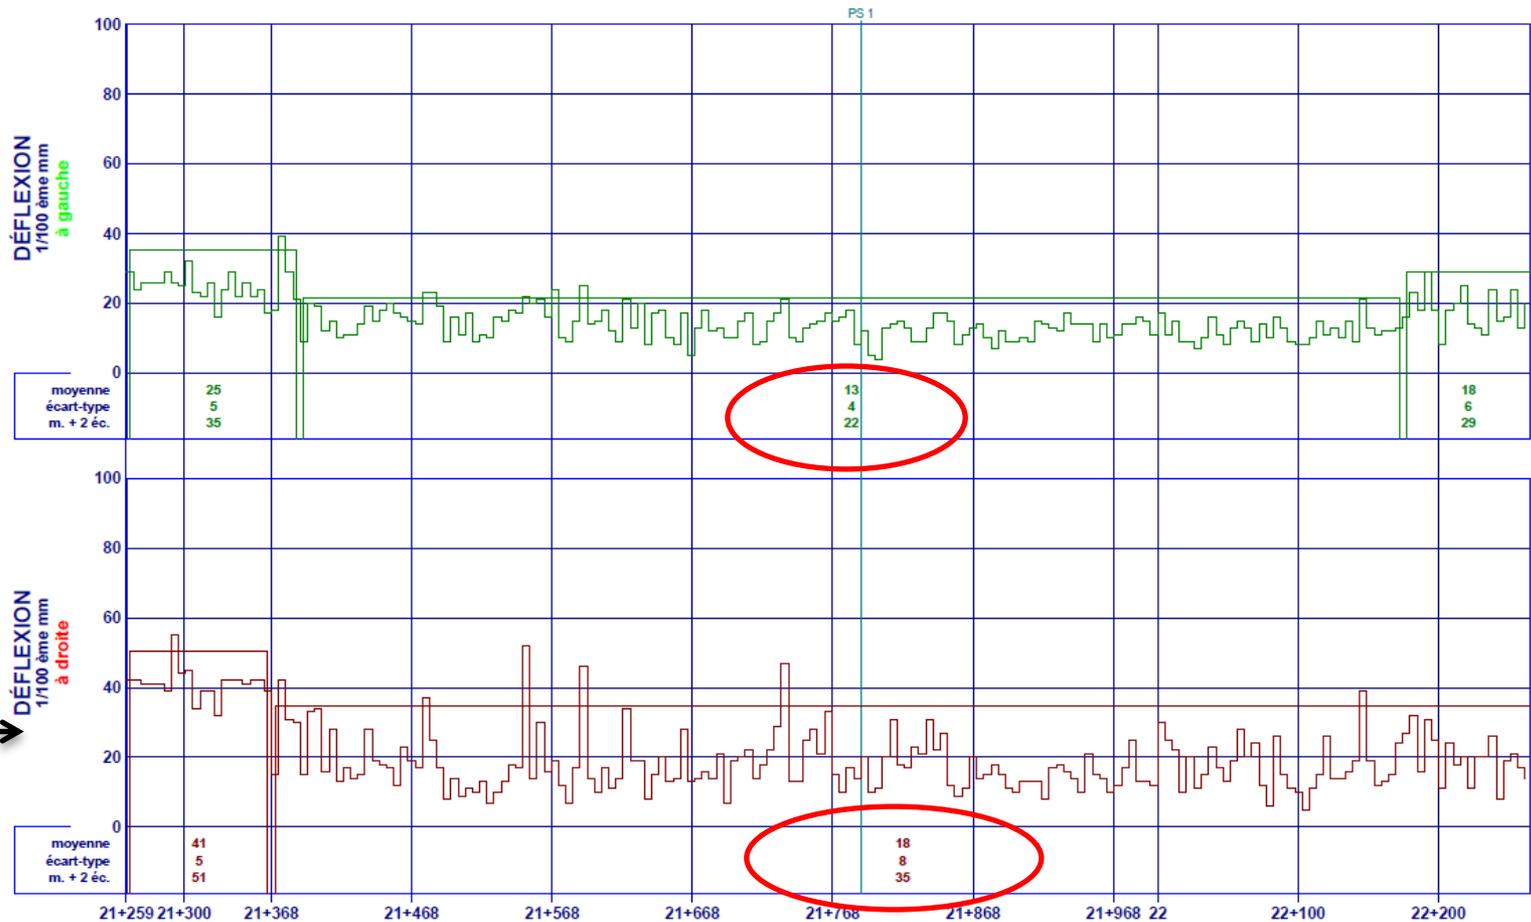
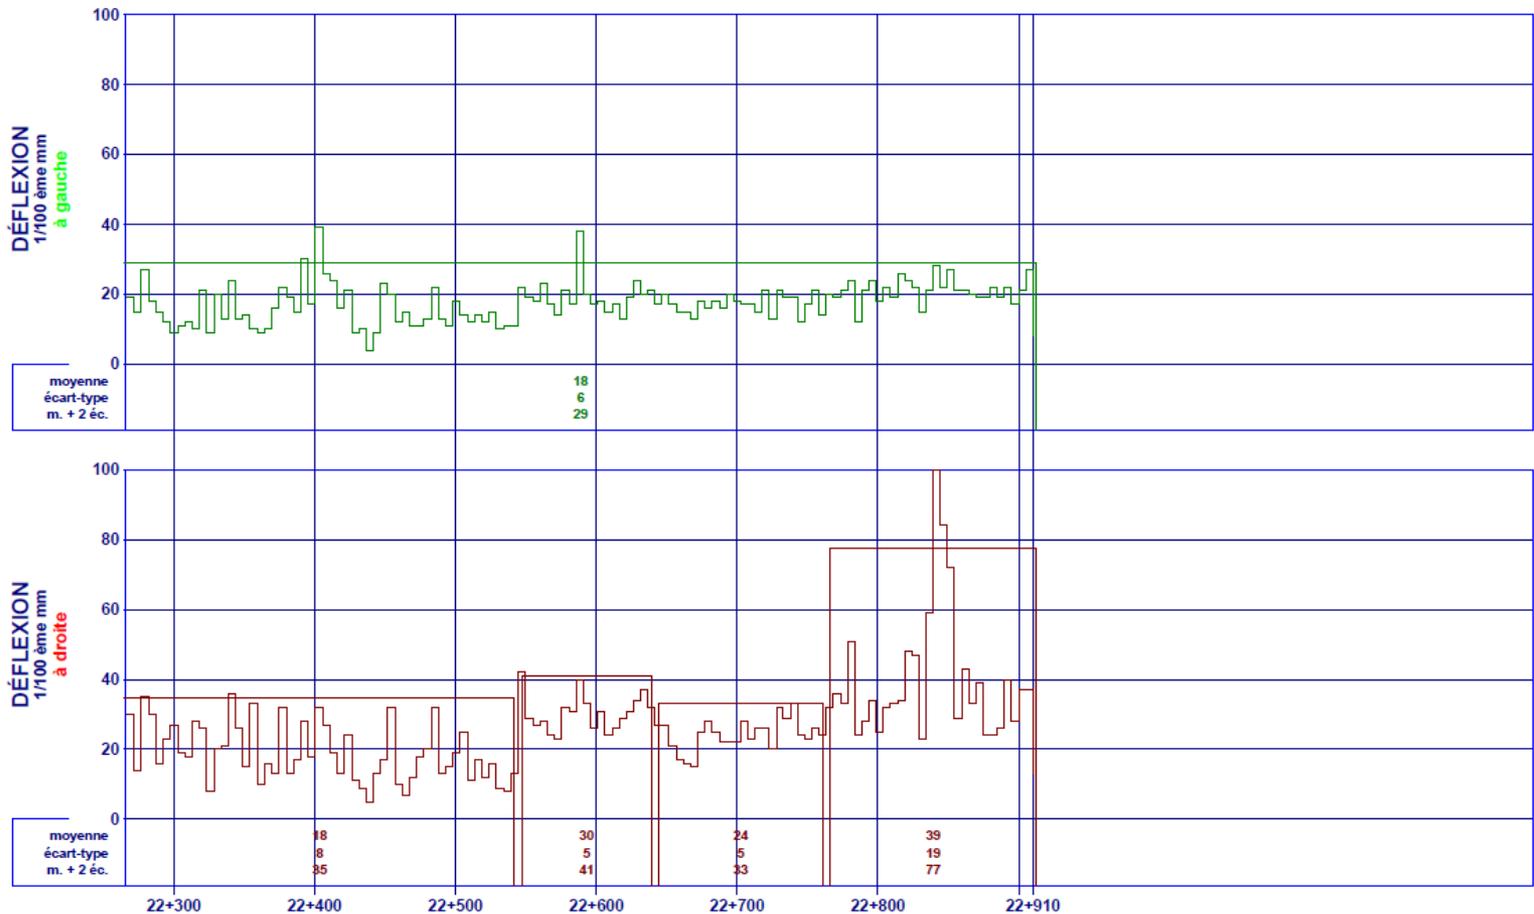
EURE et LOIR ROUTE DEPARTEMENTALE D910 PR 21+259 à 22+910 Voie Lente Gauche	DEFLECTOGRAPHE	Roulement Longueur : 1644.9 m Acquisition : PR décroissants Mesures du 13/02/2020
--	-----------------------	--

zone n°	PR début	PR fin	longueur en mètres	moyenne 1/100ème mm	écart-type 1/100ème mm	moyenne +2 écart-type
1	21+259	21+368	103	41	5	51
2	21+368	22+549	1176	18	8	35
3	22+549	22+646	97	30	5	41
4	22+646	22+768	121	24	5	33
5	22+768	22+910	146	39	19	77

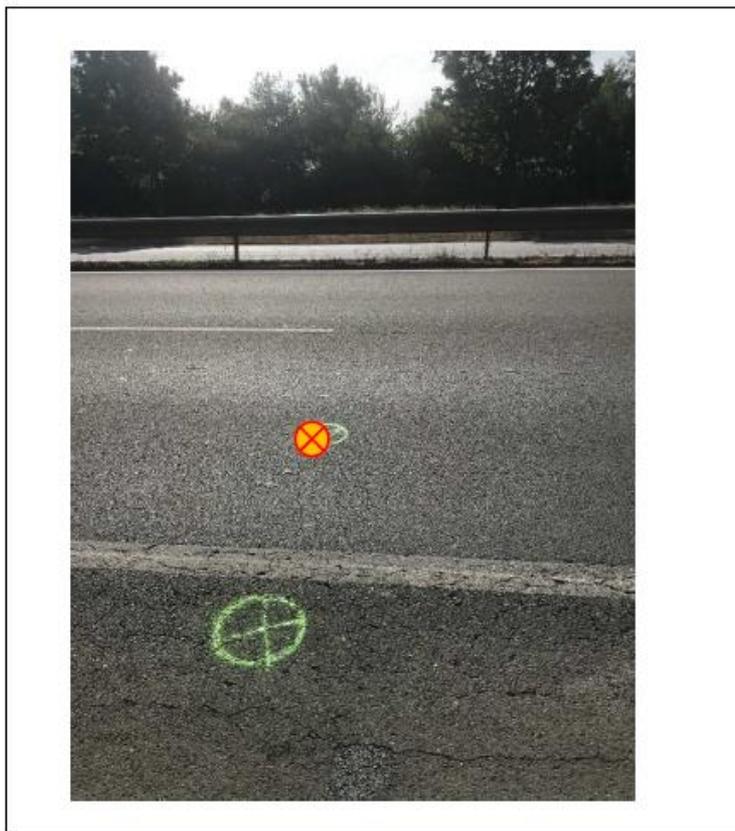
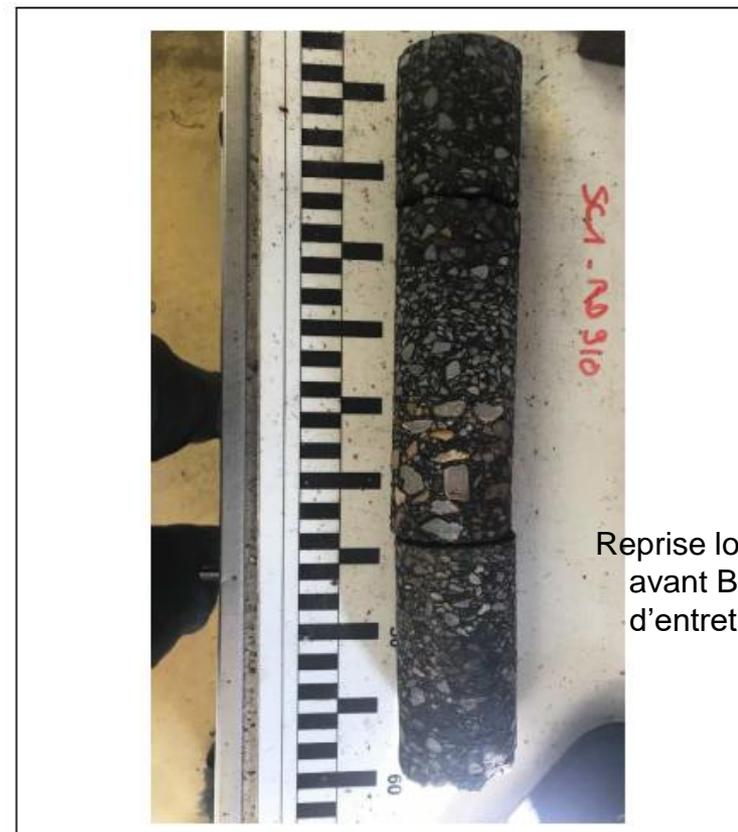
Désignation du point : SC1

Localisation : CHARTRES (28), RD910D, PR 22+162, Voie lente - **Zone saine**

Reprise localisée
avant BBSG
d'entretien ?

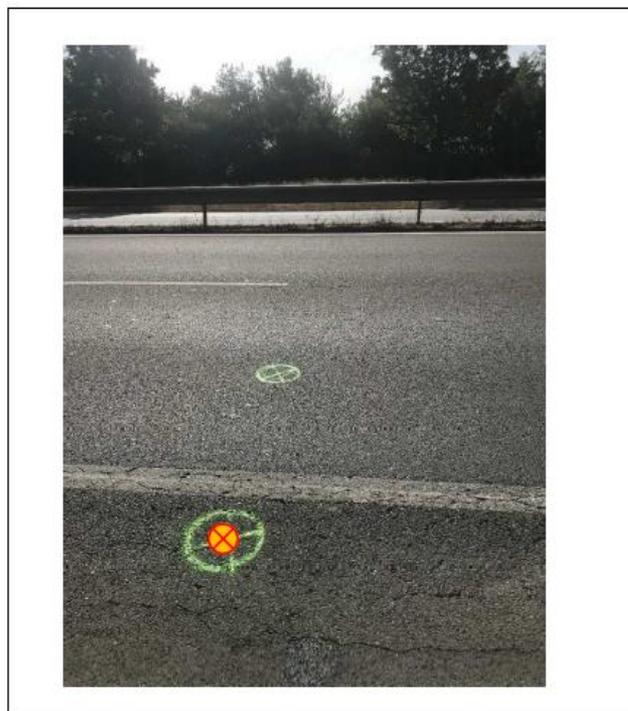
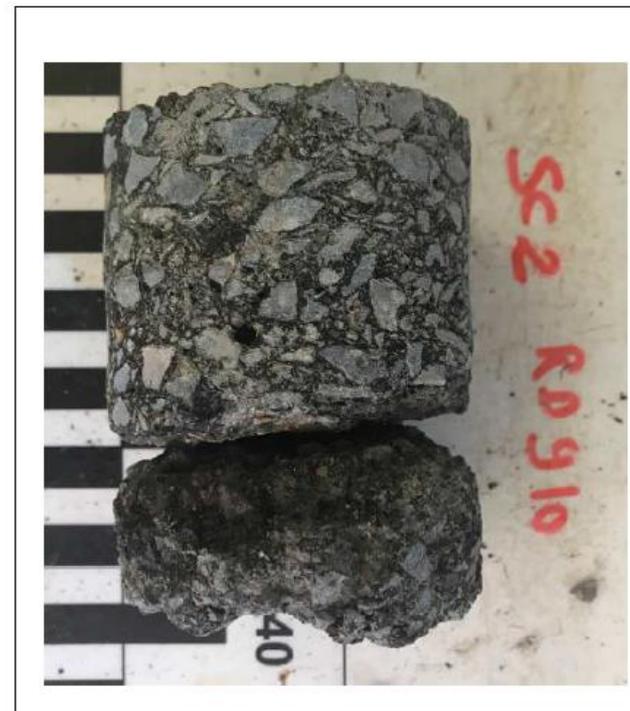
Désignation du point : SC2

Localisation : CHARTRES (28), RD910, PR 22+162, BAU - **Zone dégradée**

Echantillon	Épaisseur (mm)	Commentaire
SC2 - 1	60	Etat bon
SC2 - 2	30	Etat dégradé
Plateforme	> 510	GNT

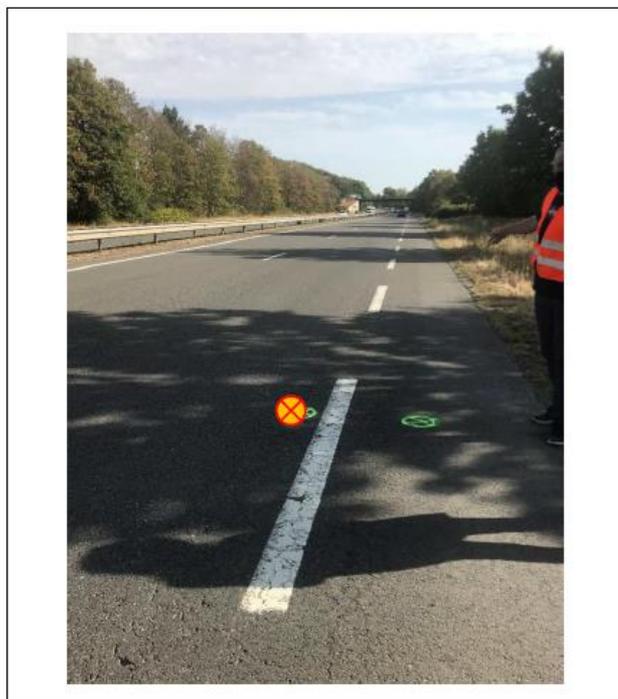
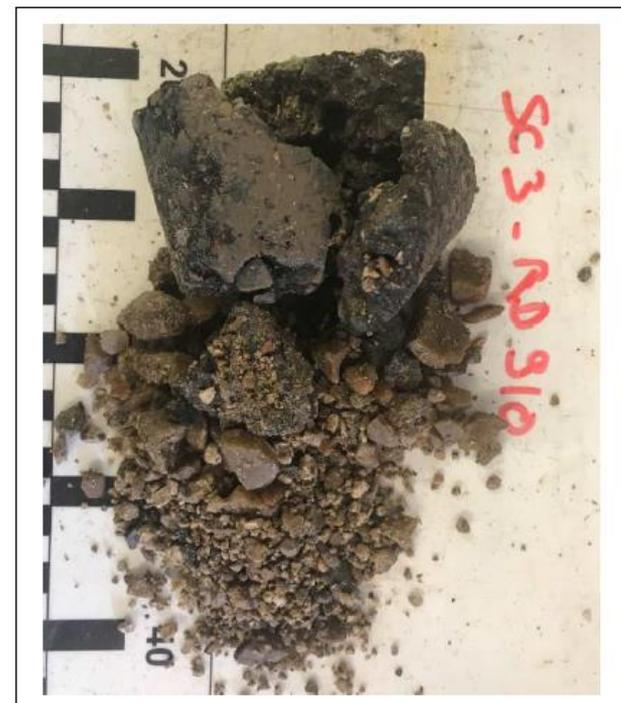
Désignation du point : SC3

Localisation : CHARTRES (28), RD910G, PR 22+037, Voie Lente - **Zone dégradé**

Echantillon	Epaisseur (mm)	Commentaire
SC3 - 1	60	Etat dégradé
Plateforme	> 200	GNT sablo-graveleuse

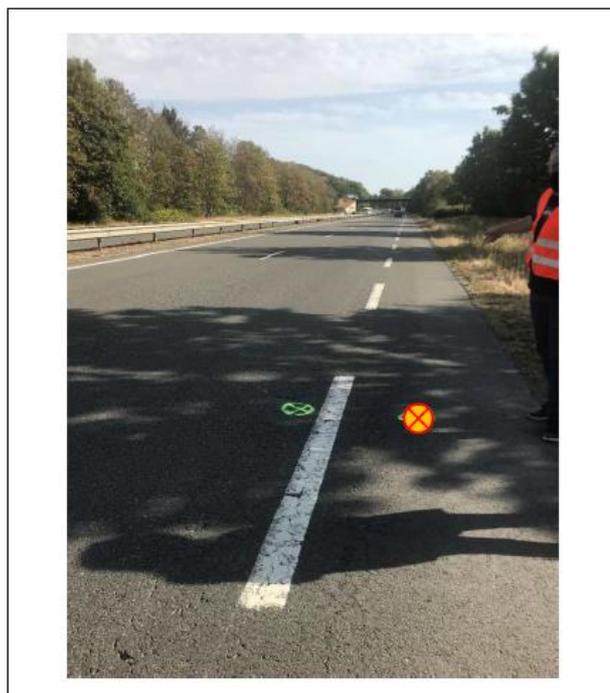
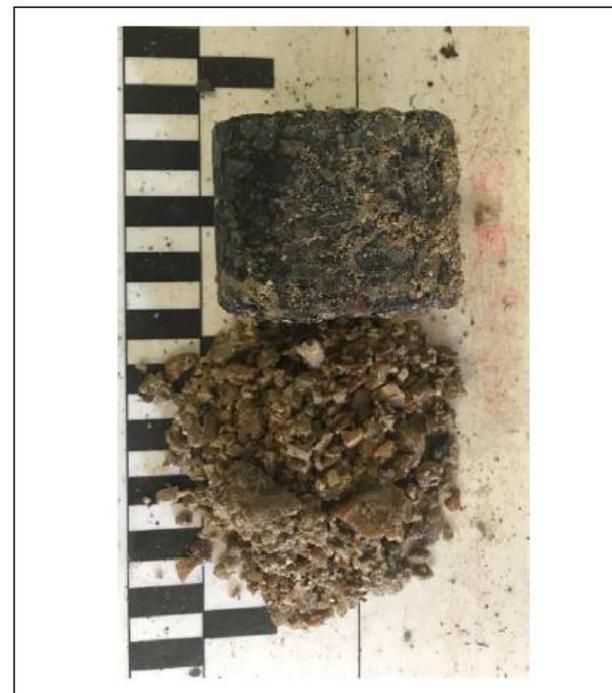
Désignation du point : SC4

Localisation : CHARTRES (28), RD910G, PR 22+037, BAU - **Zone saine**

Echantillon	Epaisseur (mm)	Commentaire
SC4 - 1	55	Etat sain
Plateforme	> 200	GNT sablo-graveleuse

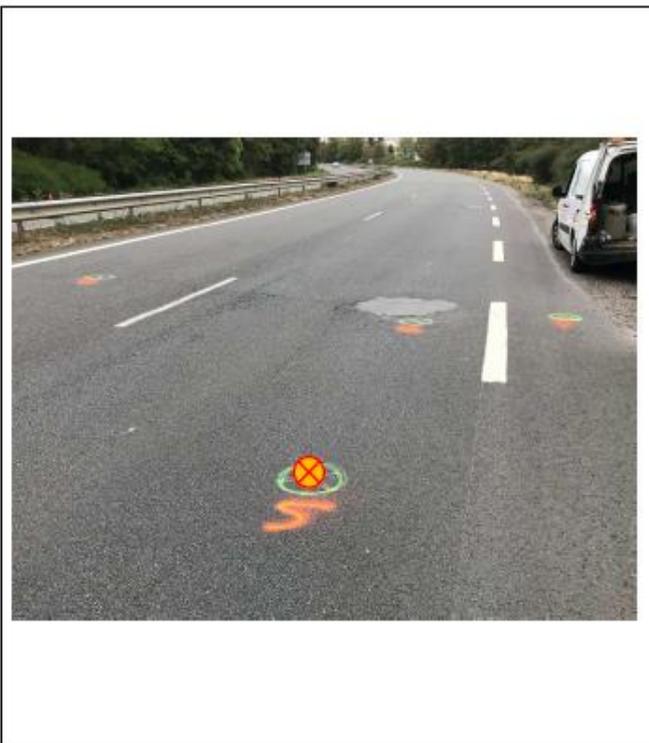
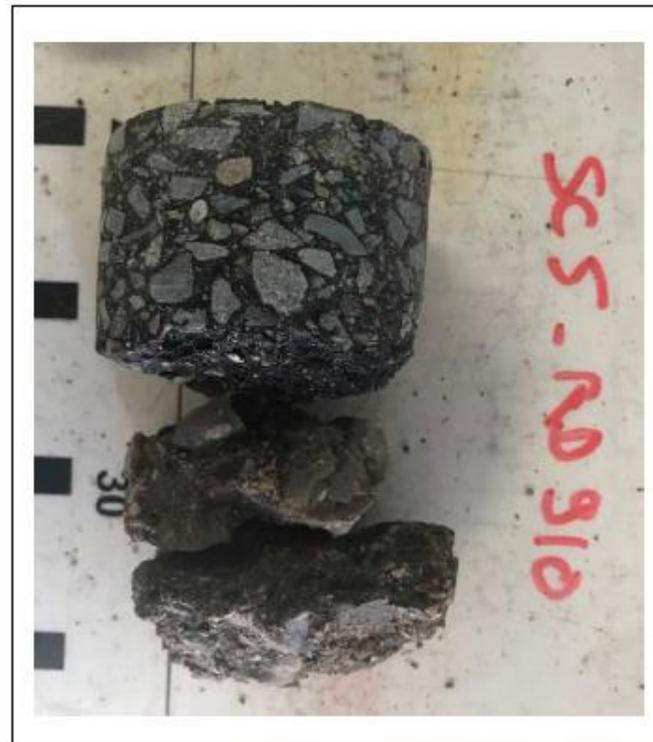
Désignation du point : SC5

Localisation : CHARTRES (28), RD910G, PR 21+689, Voie lente, **zone saine**

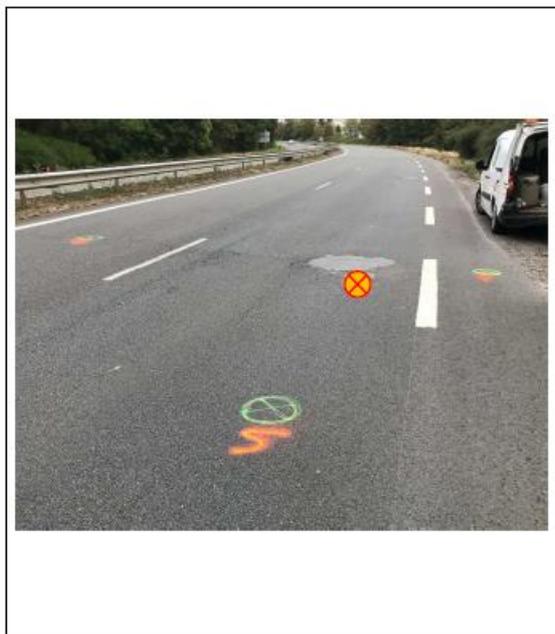
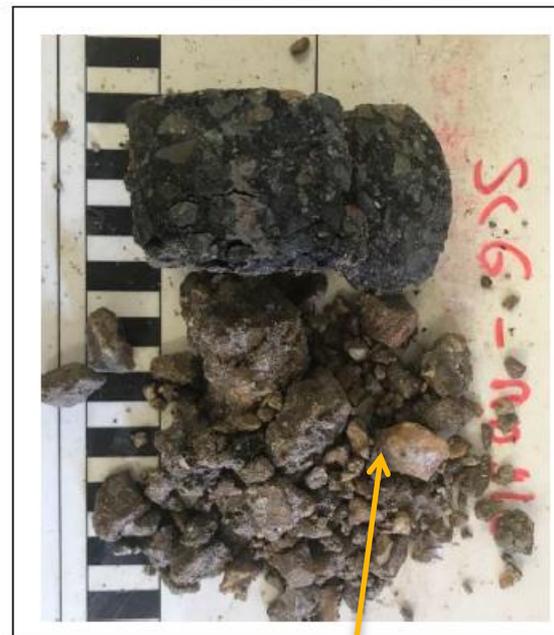
Désignation du point : SC6

Localisation : CHARTRES (28), RD910G, PR 21+689, Voie lente, **zone dégradée**

Echantillon	Epaisseur (mm)	Commentaire
SC6-1	50	Etat dégradé
Plateforme	< 20.0	Béton - Etat désagrégé

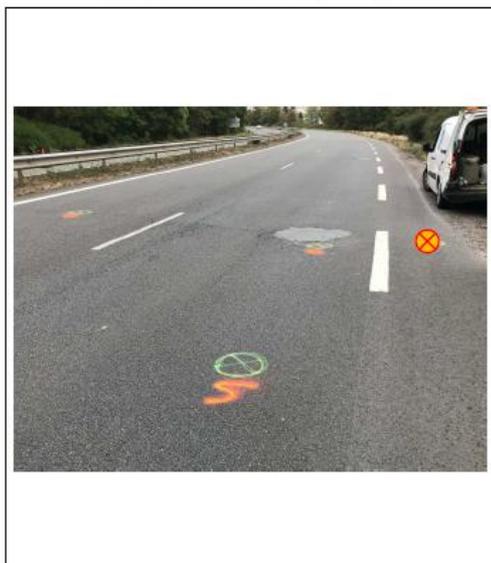
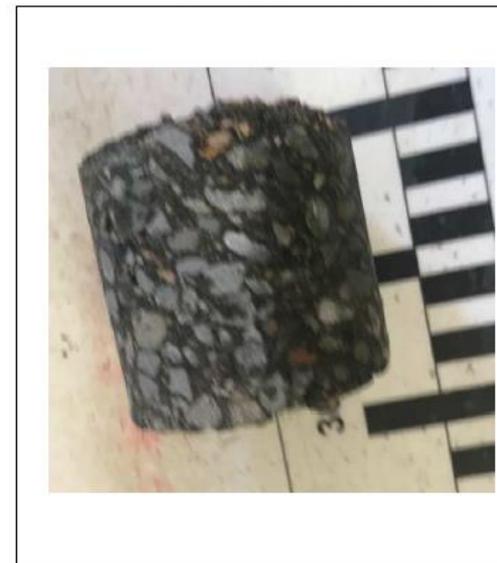
Désignation du point : SC7

Localisation : CHARTRES (28), RD910, PR 21+689, BAU, **zone saine**

Echantillon	Epaisseur (mm)	Commentaire
SC7-1	70	Etat sain
Plateforme	> 150	CDF granulaire

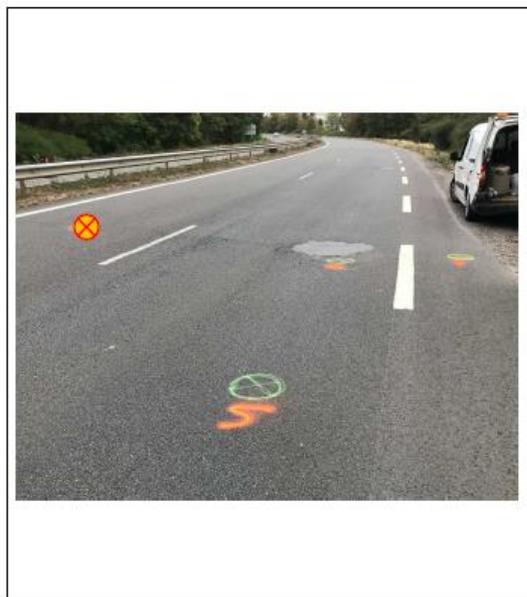
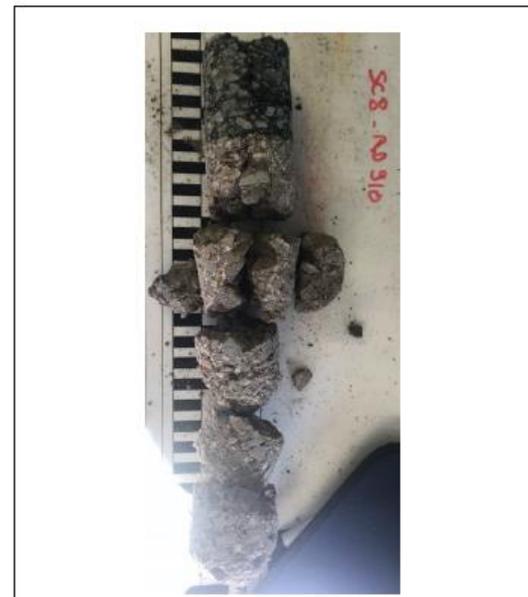
Désignation du point : SC8

Localisation : CHARTRES (28), RD910, PR 21+689, Voie rapide, **zone fissurée**

Echantillon	Epaisseur (mm)	Commentaire
SC8-1	50	Fissuré
SC8-2	30	Fissuré
Plateforme	> 620	Béton état fissuré

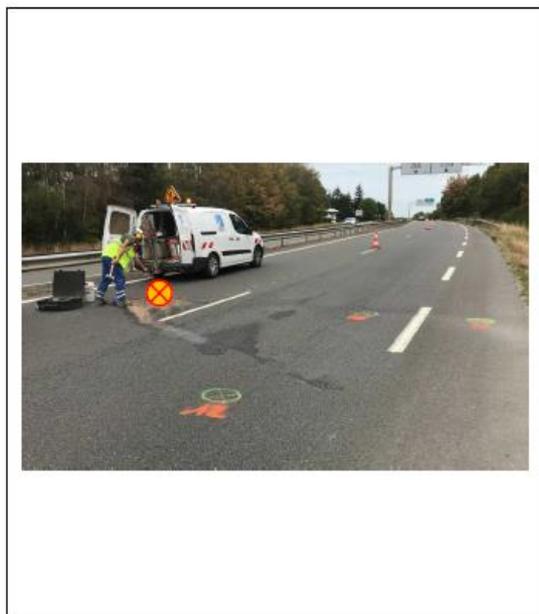
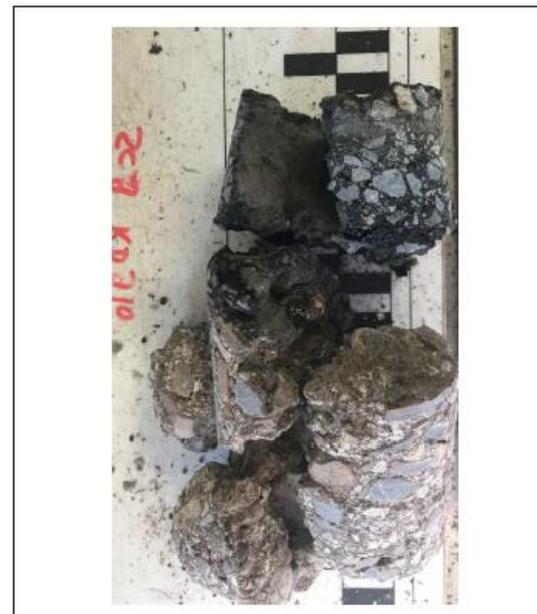
Désignation du point : SC9

Localisation : CHARTRES (28), RD910G, PR 21+433, Voie rapide, **zone fissurée**

Echantillon	Epaisseur (mm)	Commentaire
SC9-1	45	Fissuré
SC9-2	40	Fissuré
Plateforme	> 460	Béton état dégradé

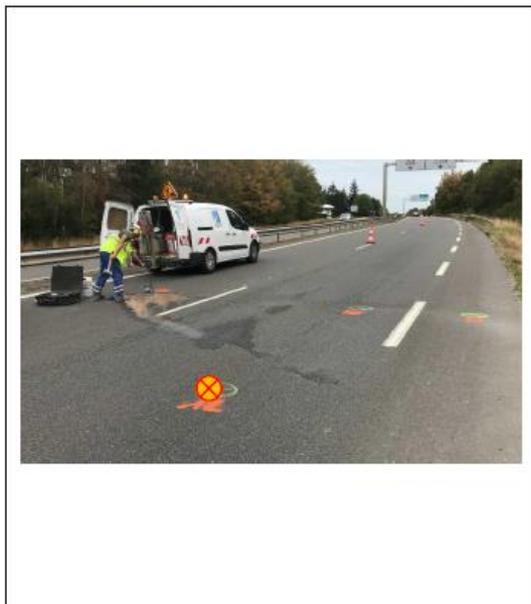
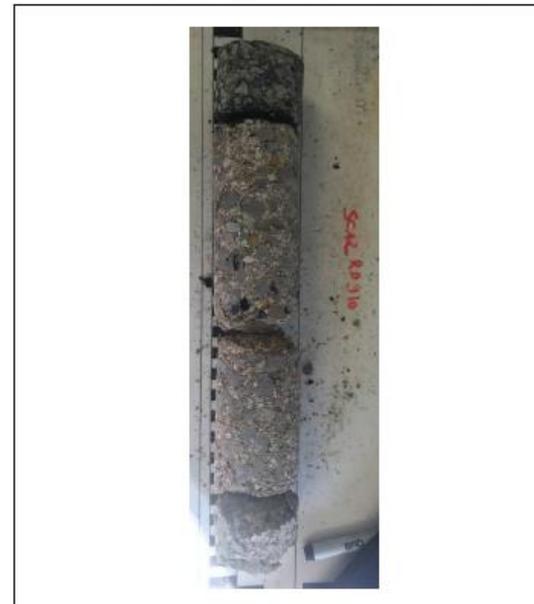
Désignation du point : SC12

Localisation : CHARTRES (28), RD910, PR 21+433, Voie lente, **zone saine**

Echantillon	Epaisseur (mm)	Commentaire
SC12-1	50	Sain
Plateforme	> 500	Béton +/- dégradé

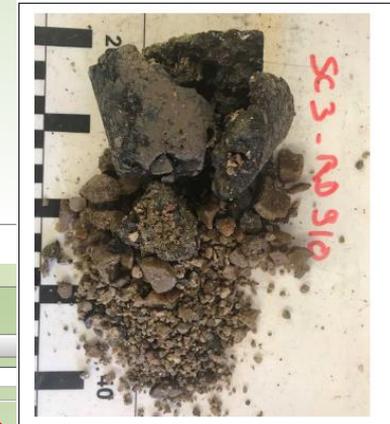
2+037, Voie Lente - Zone dégradé

grave ciment - 25,0 cm - 29 ans

Fracturé

gc Grave ciment (1992) 25 cm, 29 an(s), collé 6900 MPa / 25 cm fissuré		Analyse rationnelle faible Synthèse experte faible	X		X					X
Sol 20 MPa		Analyse de surface non Analyse rationnelle non Synthèse experte non	X	Analyse rationnelle non Synthèse experte non	X	X	X	X	X	X

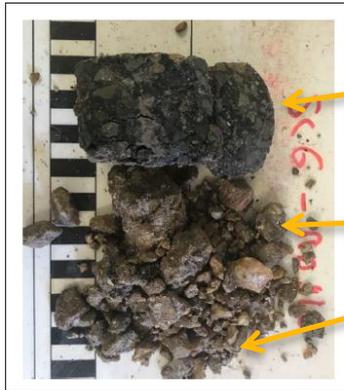
21+689, Voie lente, zone dégradée

grave ciment - 25,0 cm - 29 ans

Fracturé

<p>gc</p> <p>Grave ciment (1992) 25 cm, 29 an(s), collé 4600 MPa / 25 cm fracturé</p>	Analyse rationnelle faible Synthèse experte faible	X		X					X
<p>Sol</p> <p>23 MPa</p>	Analyse de surface non Analyse rationnelle non Synthèse experte non	X	Analyse rationnelle non Synthèse experte non	X	X	X	X	X	X

n)	Commentaire
	Etat dégradé
	Béton - Etat désagrégé
