ERASMUS

Entretien et étude des dommages d'une chaussée traitée au liant hydraulique

Présentation de la route

Route départementale

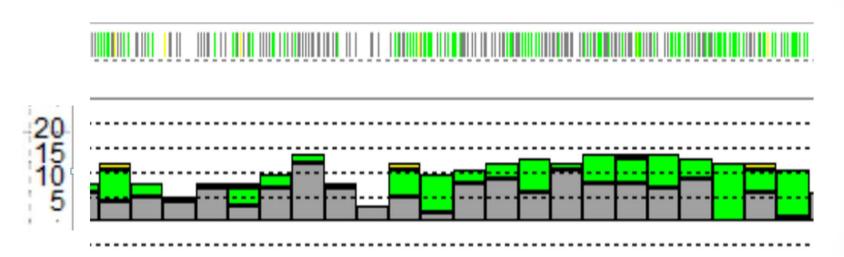
Taux de fissurations transversales par 100 m

- Taux correct ~ 12 FT /100
- Les FT sont ,soit réparées, soit signif.
- Pas de FT grave au niveau des pics de déflexion

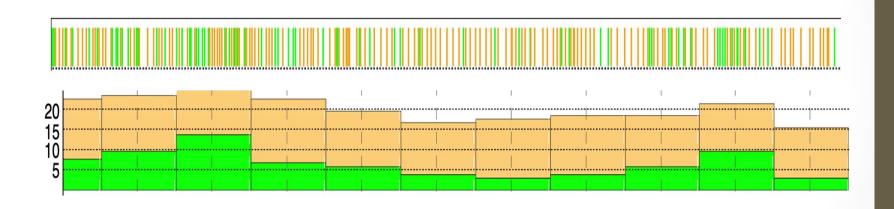
Taux de fissurations transversales par 100 m En 2011 avant trvx entretien

~ 20 FT / 100 m dont 15 graves

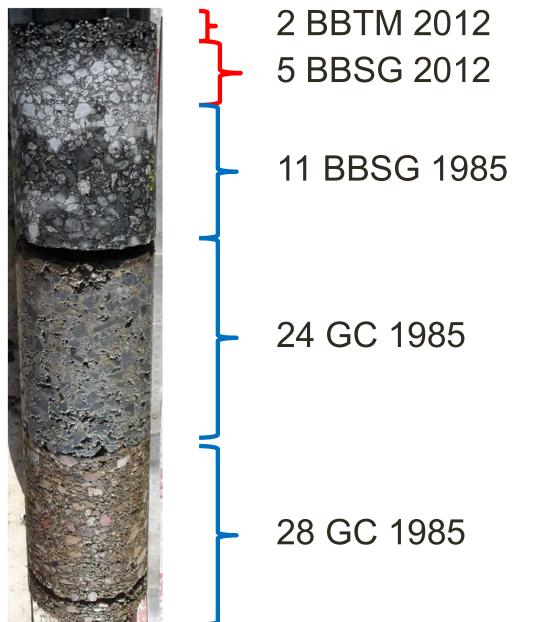
Arrêt carot-tage sur GC

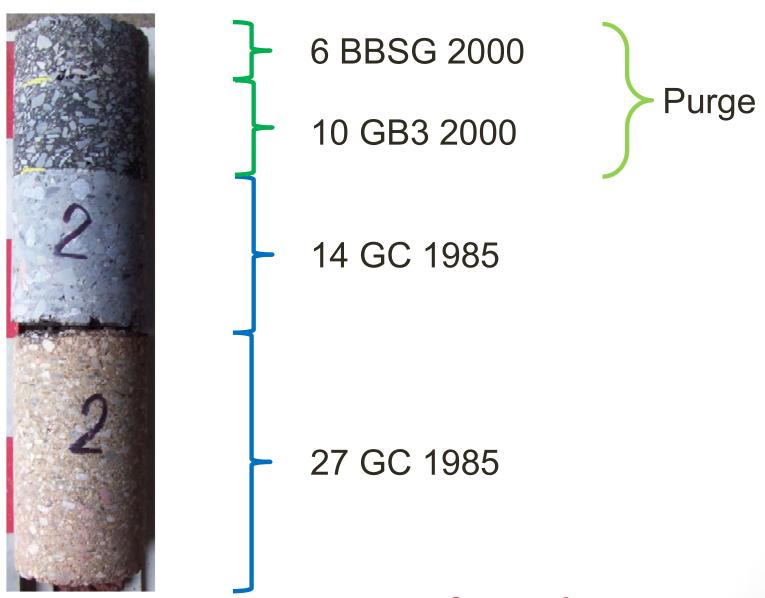
Purge

Confirme les travaux

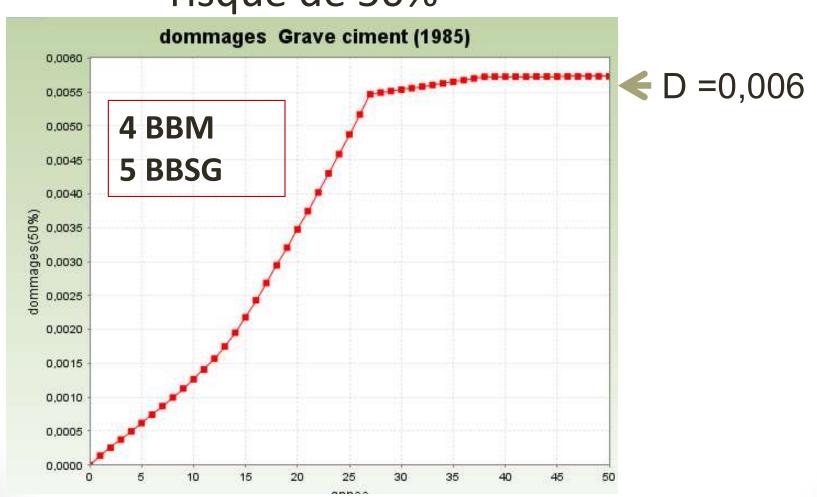
- très faibles pour le risque de 50%
- proches de 1 pour le risque de calcul à l'origine de 5%, valeur assez constante depuis le dernier entretien de 2012
