OH 37 B / OH 37 - 30/04/2020

Type d'ouvrage : **Pont**

Type de visite : **VA 2020**

Voie : **A40**

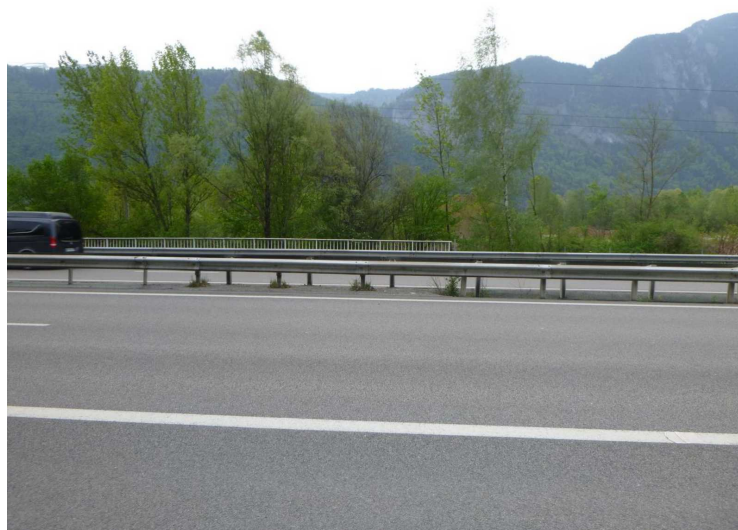
A -- 30/04/2020 17:11:48

Equipements			Pas d'évolution depuis la précédente visite. nom du champ :
-------------	--	--	--

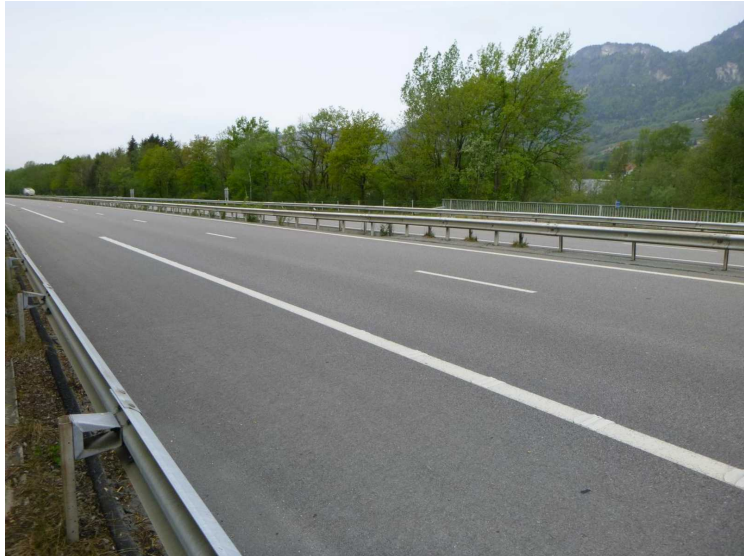
B -- 30/04/2020 17:11:53

Equipements		Pas d'évolution depuis la précédente visite. nom du champ :
-------------	--	--
