GT 69 B / GT 69 - 30/04/2020

Type d'ouvrage : **Pont**

Type de visite : **VA 2020**

Voie : **A40**

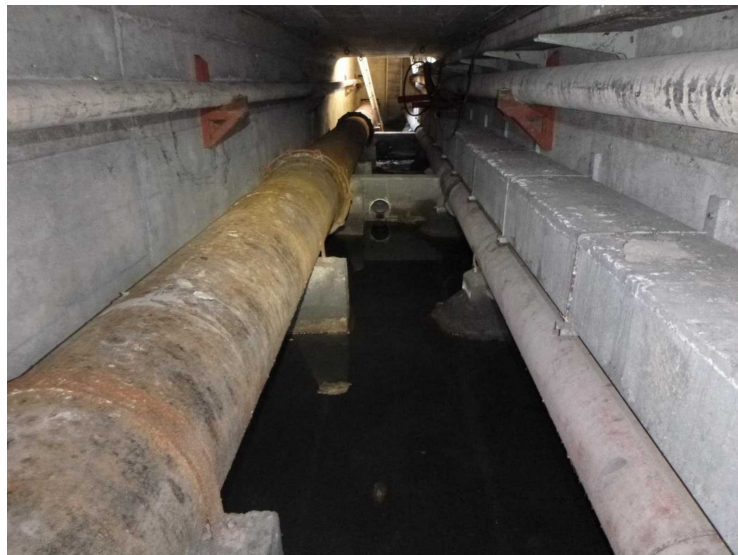
B -- 30/04/2020 17:28:04

Pas d'évolution depuis la précédente visite.
nom du champ :

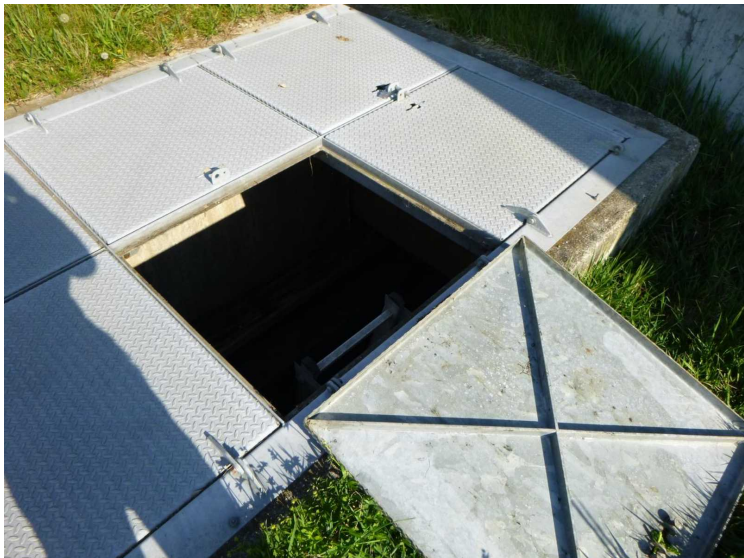
A -- 30/04/2020 17:27:36

Note:		
Equipements		Absence de cadenas sur une trappe nom du champ :
