OH 51 B / OH 51 - 30/04/2020

Type d'ouvrage : **Pont**

Type de visite : **VA 2020**

Voie : **A40**

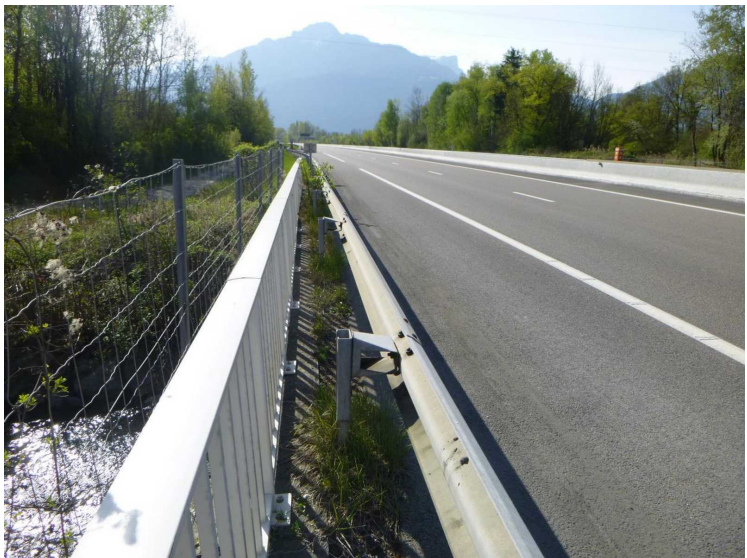
A -- 30/04/2020 17:13:45

Equipements. Pas d'évolution depuis la précédente visite
