OH 35 B / OH 35 - 30/04/2020

Type d'ouvrage : **Pont**

Type de visite : **VA 2020**

Identifiant : **OH 35 B**

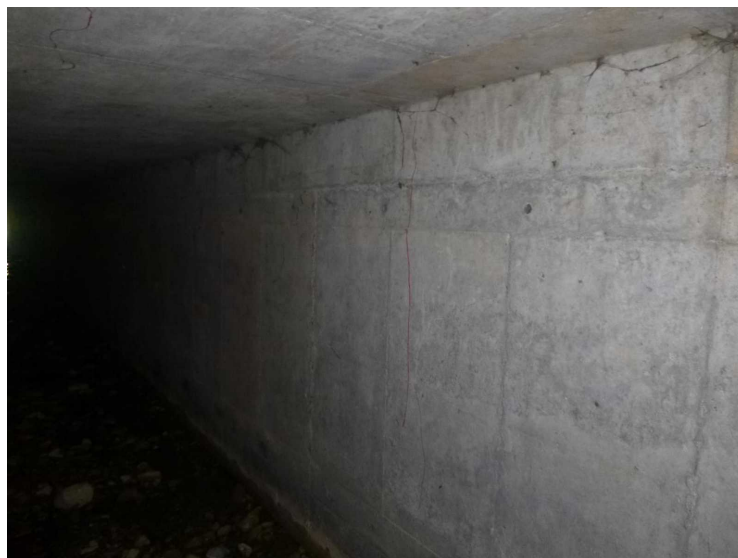
C -- 30/04/2020 17:20:53

Appuis			nom du champ :
--------	--	--	----------------

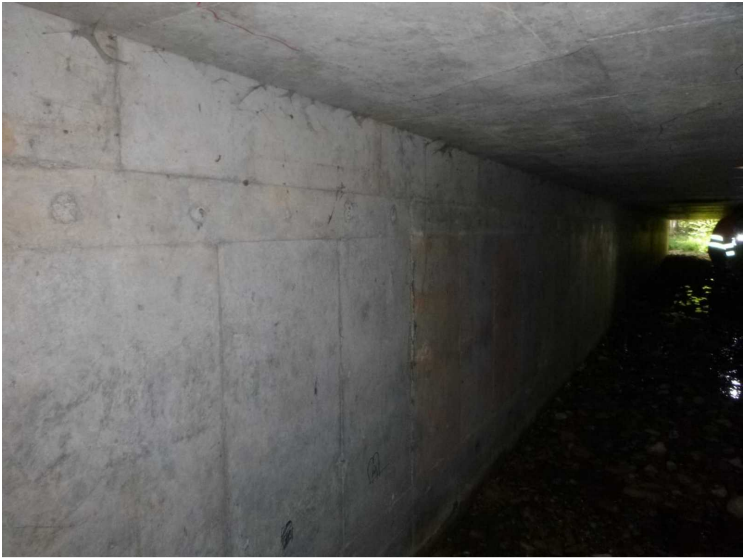
D -- 30/04/2020 17:20:58

Appuis		nom du champ :
--------	--	----------------

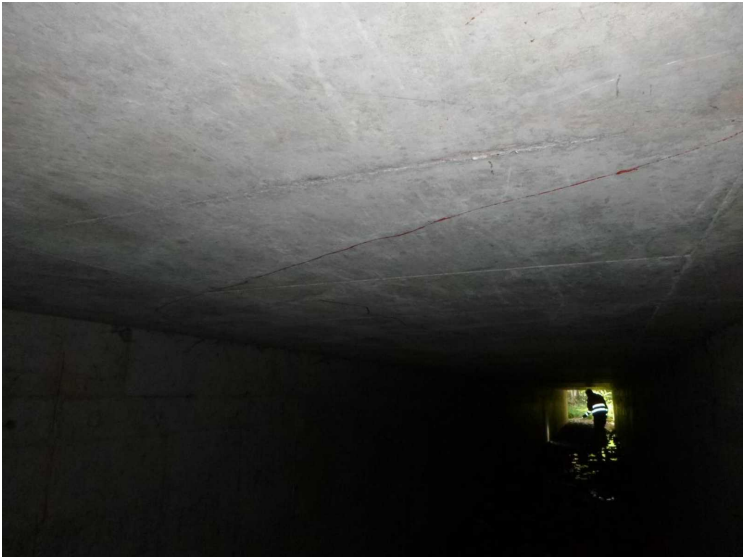
E -- 30/04/2020 17:21:22

Structure		nom du champ :
-----------	--	----------------

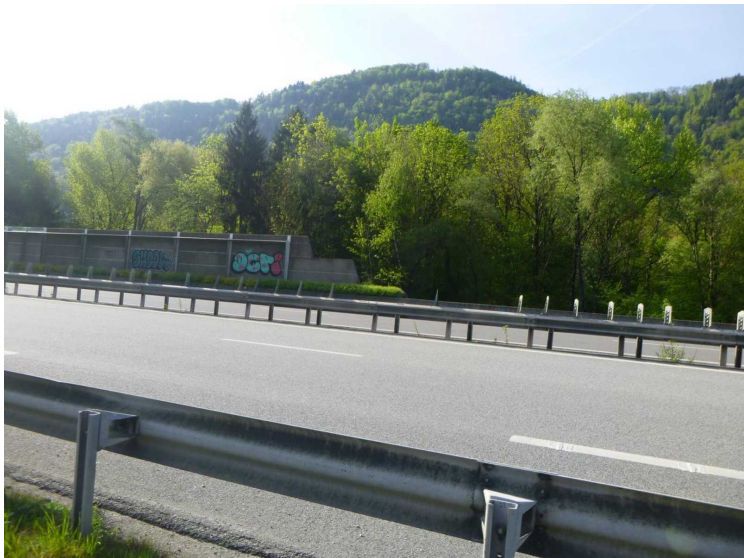
B -- 30/04/2020 17:20:17

Equipements			nom du champ :
-------------	--	--	----------------
