# Tunnel de Cap de Croix - 31/12/2014

Type d'ouvrage : Tunnel

Type de visite : Inspection Détaillée Périodique

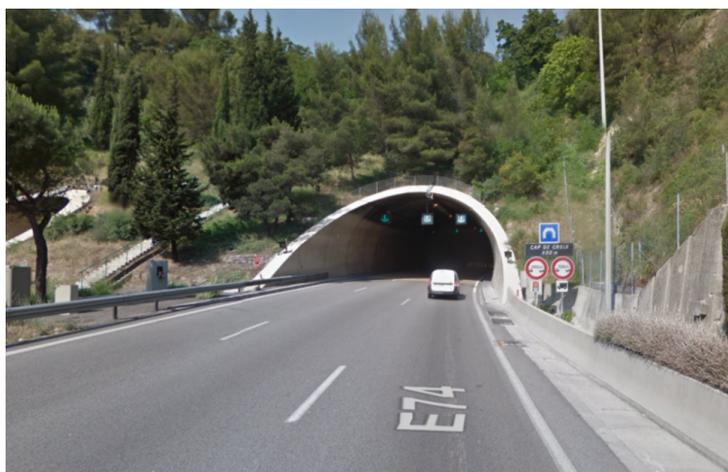
| Désordre | Note | Localisation | Commentaire |
|--|--|---|---|
| Besoin d'entretien spécialisé | 1 <span style="color: green;">■</span> | | sans objet<br>Position : Pied-droits |

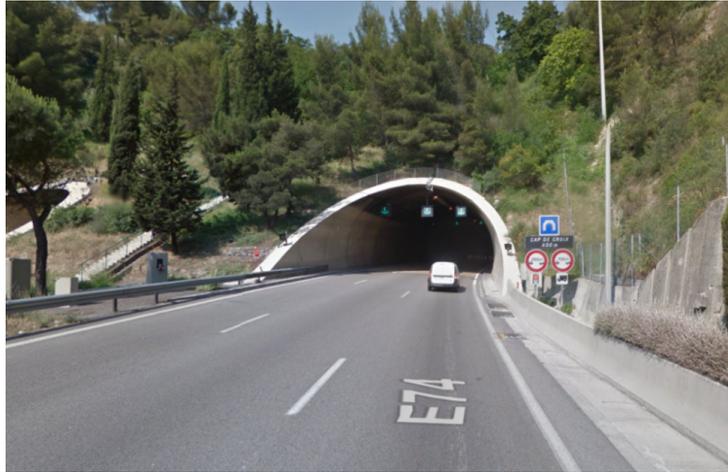
Besoin d'entretien spécialisé

sans objet  
Position : Voutes

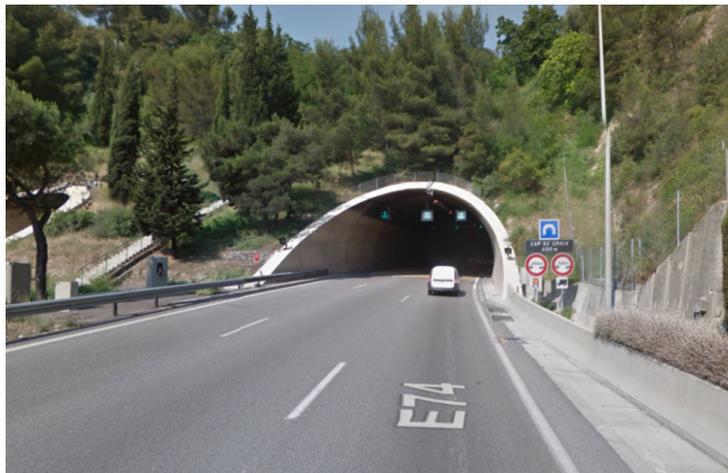
Besoin d'entretien spécialisé

sans objet  
Position : Chaussées

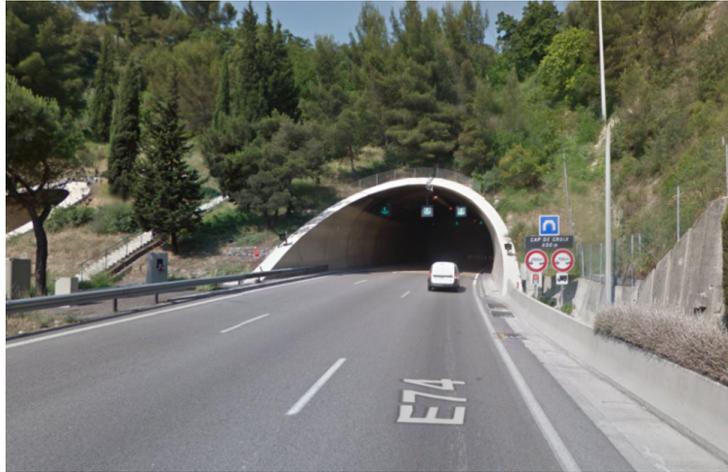
Besoin d'entretien spécialisé

sans objet  
Position : Trottoirs

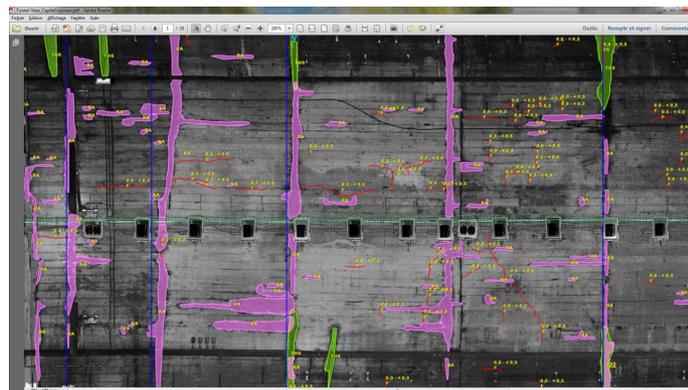
Présence de nombreuses fissures longitudinales en clé et en reins, parfois calcitées, se développant depuis les raccords entre les plots de bétonnage. Cependant, la majorité des fissures relevées en 2003 ne sont pas représentées sur la cartographie des désordres réalisée par Sineco. Ces fissures sont systématiques et se manifestent par un maillage récurrent dans le béton coffré non-armé mais ne semblent pas d'origine pathologique : elles sont probablement liées au retrait du béton. Leurs ouvertures n'ayant pas été évaluées précisément il est difficile de rendre compte d'une éventuelle évolution de la fissuration en voûte.  
Position : Voûte  
PM :

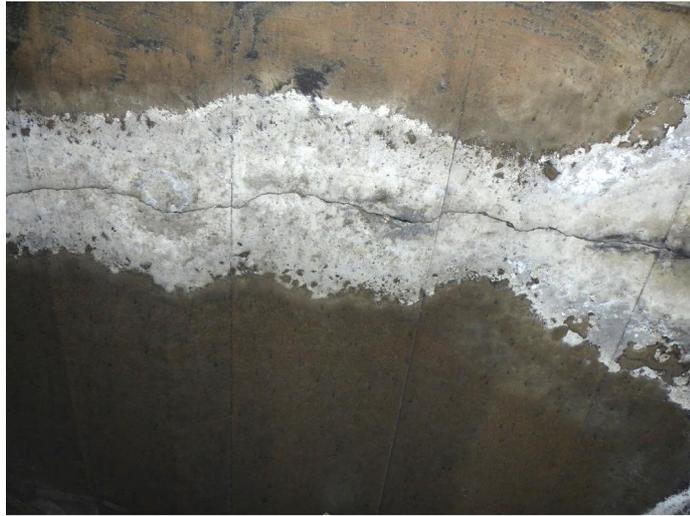
| Fissures structurelles longitudinales | 2 <span style="color: yellow;">■</span> | Fissure assez marquée au PM 45 sans désordre associé<br>Position : Voie<br>PM : 45 |

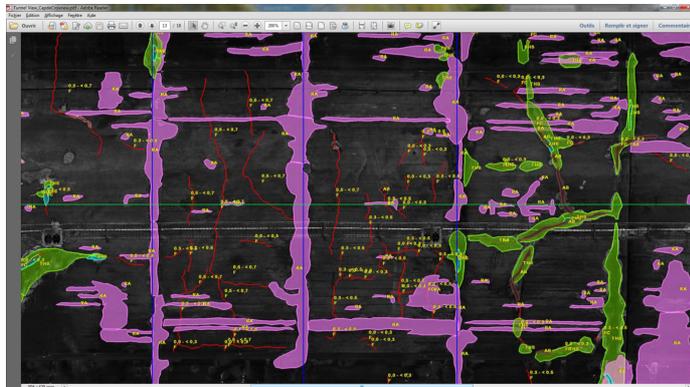
| Fissures structurelles transversales | 2 <span style="color: yellow;">■</span> | fissures sur certains plots maillage irregulier plus dense de PM44 a PM58.png<br>Position :<br>PM : 51 |

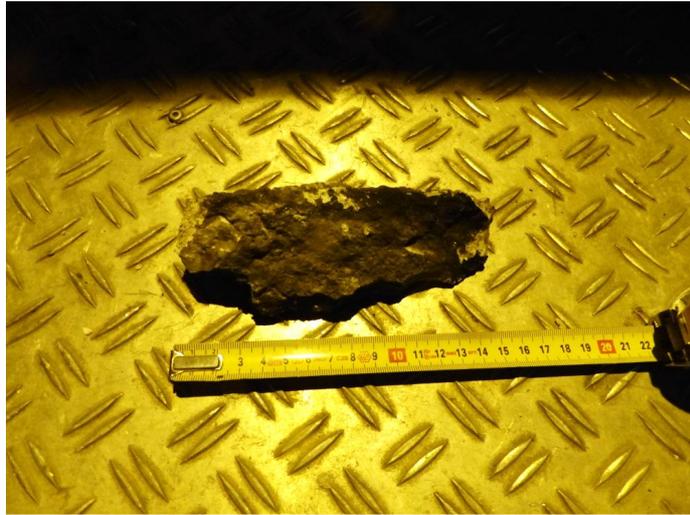
| Zones sonnante creux | 2 <span style="background-color: yellow;">■</span> | Purge d'un bloc de béton au PM 200<br>Position :<br>PM : 200 |

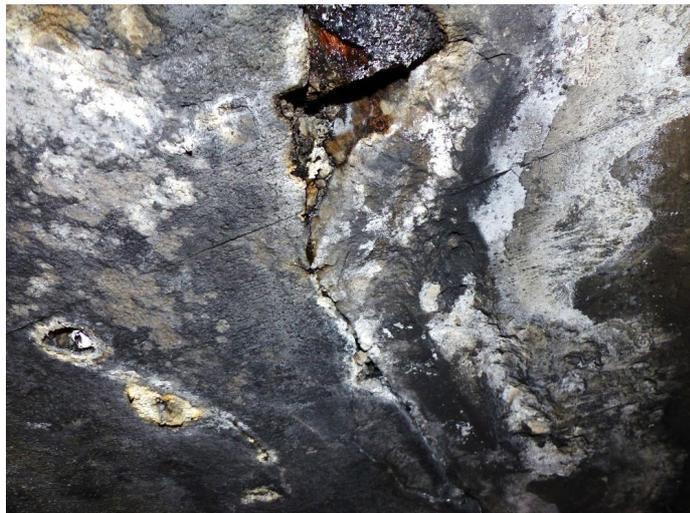
| Zones sonnante creux | 2 <span style="background-color: yellow;">■</span> | Zone de sons creux sur nid de cailloux avec croûtes de béton purgés au PM 200<br>Position : Voûte<br>PM : 200 |

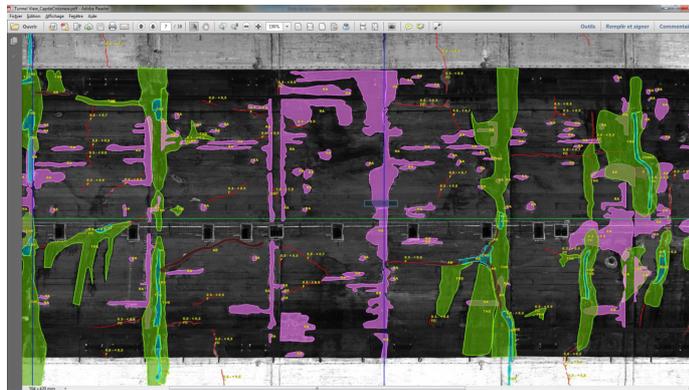
| Zones de ragréage | 2 <span style="color: yellow;">■</span> | <p>De très nombreuses zones de ragréage sont représentées sur la cartographie sur l'ensemble de la voûte. La densité de ces zones de ragréage est plus importante sur certaines portions du tube et elles sont généralement localisées au niveau des raccords entre plots de bétonnage et au niveau des reins de la voûte.</p> <p>L'absence d'un sondage des zones de ragréage de la calotte ne permet pas de juger de la qualité d'exécution de la campagne de ragréage, de la bonne tenue des matériaux et de son niveau d'altération dans le temps en présence d'humidité importante.</p> <p>Position : Voûte<br/>PM :</p> |

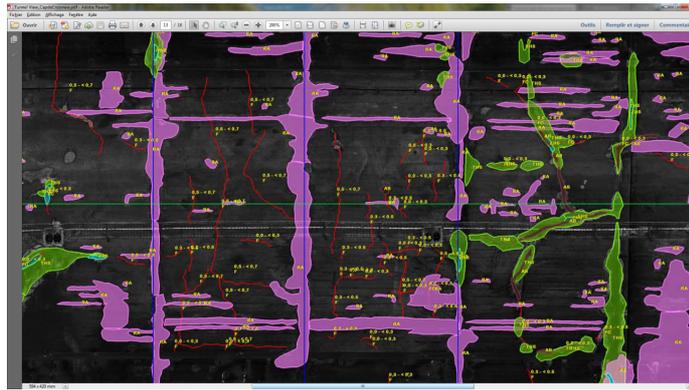
| Fissures de retrait | 2 <span style="background-color: yellow; border: 1px solid black; display: inline-block; width: 10px; height: 10px; vertical-align: middle;"></span> | <p>Présence de fissures se manifestant sur certains plots sous forme d'un maillage irrégulier plus dense notamment entre les PM 0 à 10, 44 à 58, 95 à 108, 205 et 180 à 190.</p> <p>Ces fissures dans le béton coffré non-armé sont probablement liées à un phénomène de retrait exagéré du béton ou à un défaut de mise en oeuvre du béton lors de la construction.</p> <p>Position :</p> |

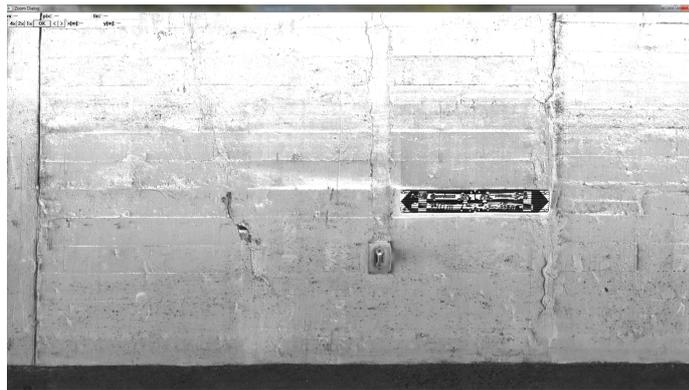
| Fissures de retrait | 2 <span style="background-color: yellow; border: 1px solid black; display: inline-block; width: 10px; height: 10px; vertical-align: middle;"></span> | <p>Fissures verticales se développant depuis la base du piedroit Nord</p> <p>Position : Pied-droit droit</p> |

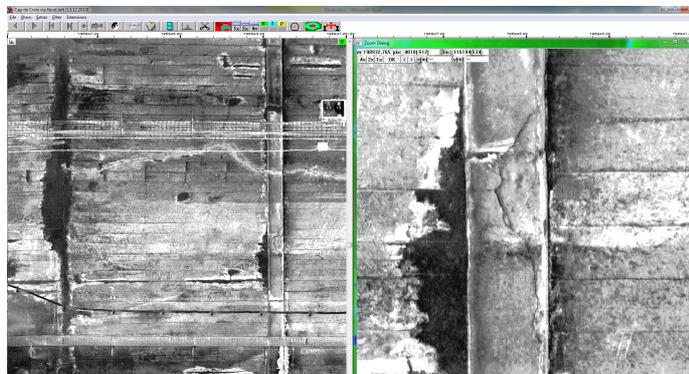
Plusieurs fissures en lunules pouvant faire penser à des éclats de béton en formation ont été localisées sur le relevé photographique du tunnel au niveau de certains raccords entre plots de bétonnage. En effet, ceux-ci sont présents en clé et en rein côté voie lente au niveau des PM 4, 14, 35, 73, 256 et 281.

Les zones de raccords entre plots de bétonnage sont les plus sensibles de l'ouvrage et concentrent plusieurs types de désordres. Les fissures visibles sur les photos sous forme de petites lunules à l'extrémité des plots de coffrage sont la plupart du temps liées à un problème de manipulation de l'outil coffrant et peuvent parfois se fragiliser voire se détacher du parement. Après visite sur site, il s'avère que les zones aux PM 4, 14, 35 et 73 ne présentent pas de désordres évolutifs.

Les autres zones ont été purgées lors de la visite sur site mais présentent globalement des désordres à caractère évolutif.

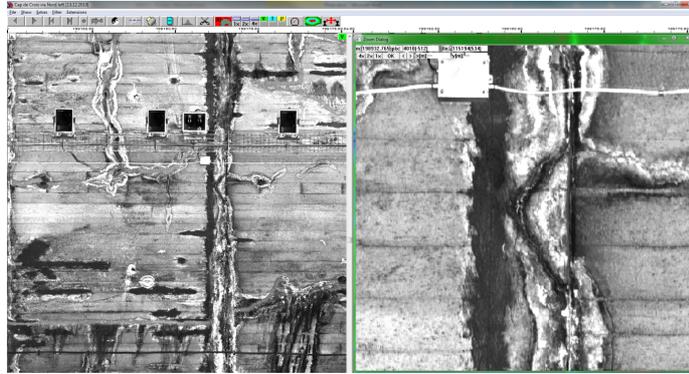
| Fissures en lunules | 2 | Fissure en lunule accompagnée a priori de coulures calcitées pouvant faire penser à un éclat de béton en formation en rein côté voie lente au niveau d'un raccord entre plots de bétonnage au PM 256,<br>Position :<br>PM : 256 |

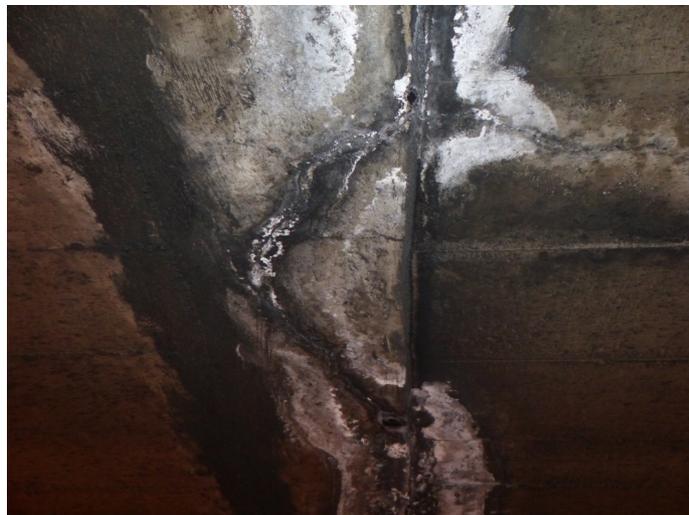
| Fissures en lunules | 2 | Fissure en lunule auscultée au marteau lors de la campagne localisée et non évolutive au PM 256<br>Position :<br>PM : 256 |

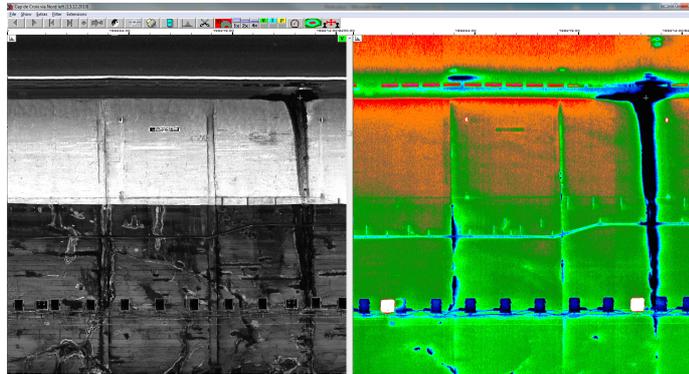
| Désordres des joints de bétonnage | 2 <span style="background-color: yellow;">■</span> | Quelques zones humides ont été repérées principalement au niveau des joints de bétonnage ainsi qu'au droit de certaines fissures verticales au niveau du piedroit Sud.<br>Position :<br>PM : |

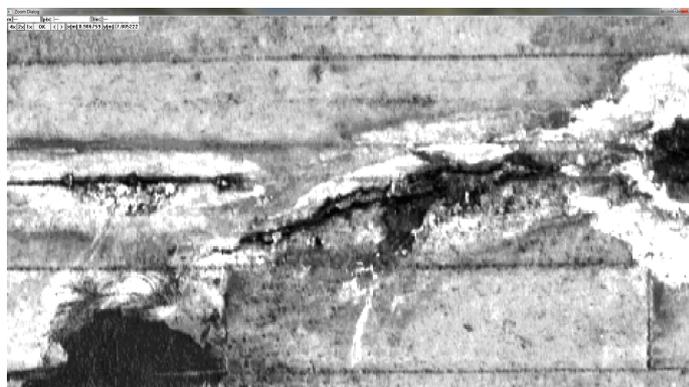
| Altération de surface | 2 <span style="background-color: yellow;">■</span> | Quelques défauts de surface ont été relevés au niveau de la voûte : ligne d'altération du béton le long de certaines fissures, éclatements superficiels etc.<br>Dus à la circulation d'eau au travers des fissures accélérant la dégradation du béton par lessivage (arrêtes émoussés et altération plus ou moins profonde du béton).<br>Position : Voûte<br>PM : |

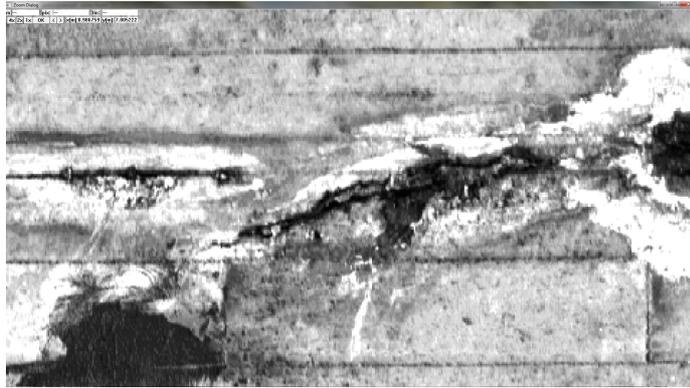
| Altération de surface | 2 | Altération de surface au droit d'une fissure longitudinale en rein.<br>Position : Voûte<br>PM : |

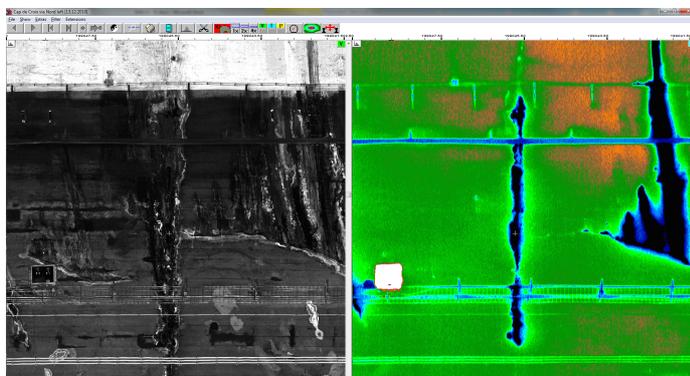
| Zones humides | 2 | De nombreuses zones humides et venues d'eau sont présentes en voûte. Celles-ci sont principalement localisées au niveau des raccords entre les plots de bétonnage, au droit de certaines fissures.<br>Les principaux tronçons impactés par ces désordres sont situés entre les PM 88 à 135, 250 à 290, aux PM 200 et 316.<br>Essentiellement dues à l'absence d'étanchéité en extrados de l'ouvrage.<br>Position : Voûte<br>PM : |

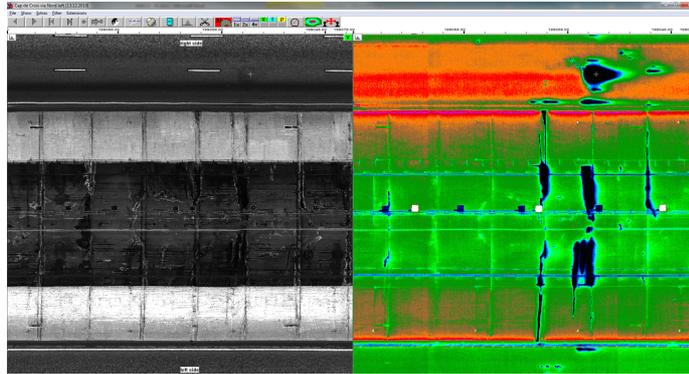
| Venues d'eau | 2 <span style="background-color: yellow;">■</span> | On peut remarquer sur la thermographie que certaine venue d'eau en calotte provoque des gouttes à gouttes sur les voies de circulation. La pose d'onduline au droit de ces zones a remédié à cela.<br>Position : Voute<br>PM : |

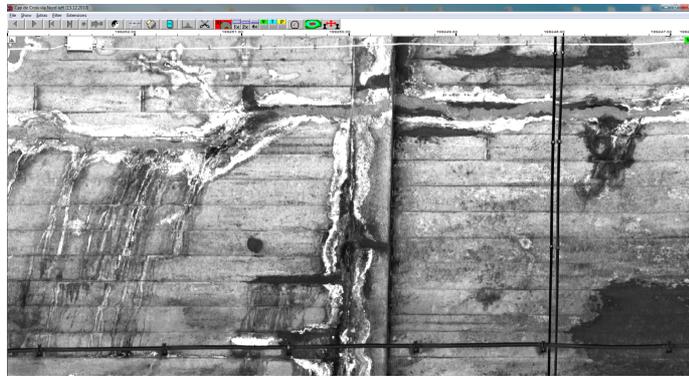
| Efflorescences | 2 <span style="color: yellow;">■</span> | <p>On remarque la présence de nombreuses traces d'humidité anciennes certainement sèches le jour de l'acquisition TSS puisqu'elles ne ressortent pas sur la thermographie comme des zones « froides ».</p> <p>Certaines zones de traces de coulures étaient déjà présentes en 2003 mais certaines semblent être apparues depuis. Ces dernières traduisent la forte présence d'humidité et l'influence de l'absence d'étanchéité d'extrados.</p> <p>Position : Voûte<br/>PM : 320</p> |

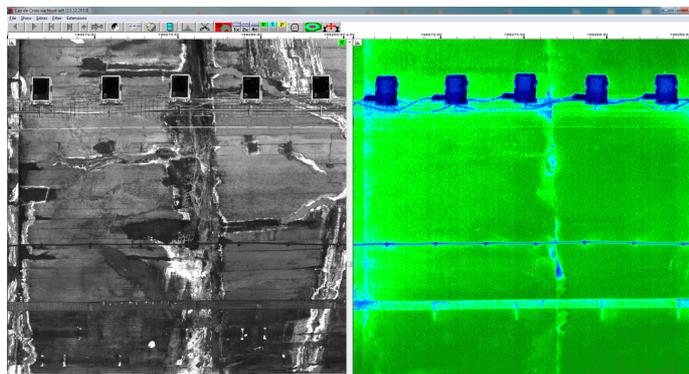
| Efflorescences | 1 <span style="color: green;">■</span> | <p>Traces d'humidité ancienne (sèches lors de l'acquisition SINECO), l'absence de venue d'eau est mise en évidence par la thermographie</p> <p>Position : Voûte<br/>PM :</p> |

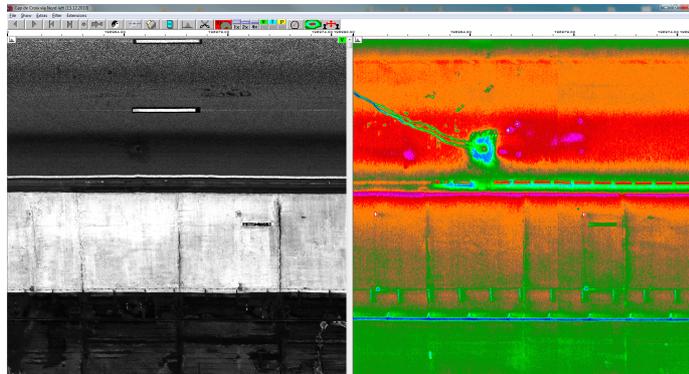
| Efflorescences | 2 | Coulure sur la chaussée<br>probablement due à un carottage<br>effectué le jour du relevé en TSS<br>Position : Voie<br>PM : |

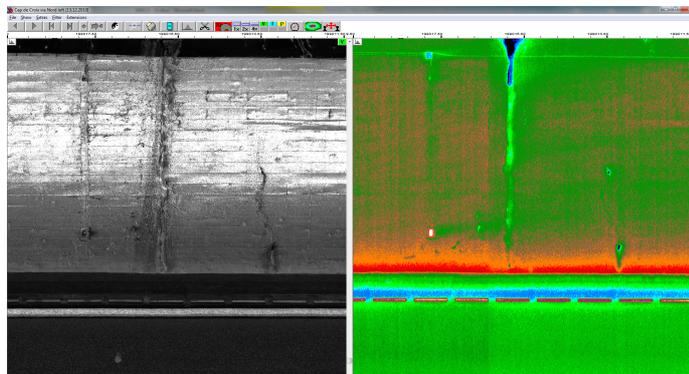
| Efflorescences | 2 | Coulures sèches principalement<br>localisées au niveau des joints de<br>bétonnage. a priori anciennes.<br>Position : Voie<br>PM : |
