## BOU07 / Quai Plaisance Babord - 12/07/2018

Type d'ouvrage : **Omp**  
Type de visite : **Visite périodique**  
IG de la visite : **2S**  
Localisation :  
Voie :  
Identifiant : **BOU07**  
Gestionnaire :  
Commune :  
Canton :  
Date de la visite préc. :  
Structure : **Quai**  
Matériau :

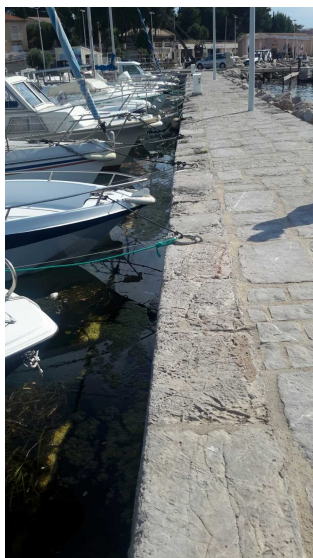
D -- 12/07/2018 10:33:59

Autres désordres

2S

Positionner des échelles de remontées à intervalles regulier

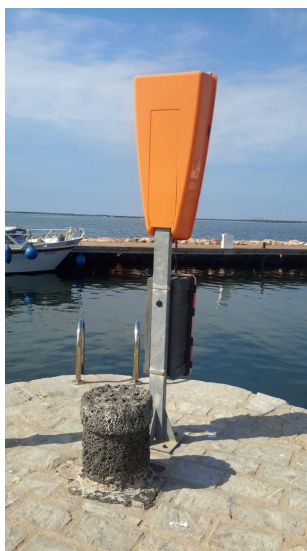
A -- 12/07/2018 10:26:39

Poteau de sécurité (Poteau de sécurité, )

Ras

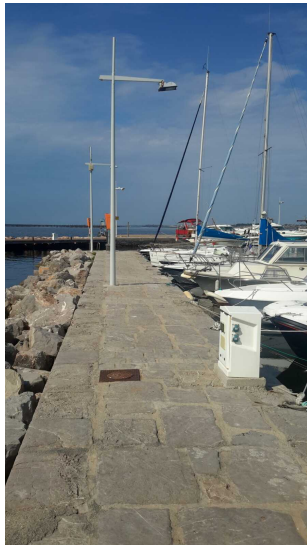
B -- 12/07/2018 10:29:15

Mâts d'éclairage (Mâts d'éclairage, )

1 ■ Ras Vérifier fonctionnement

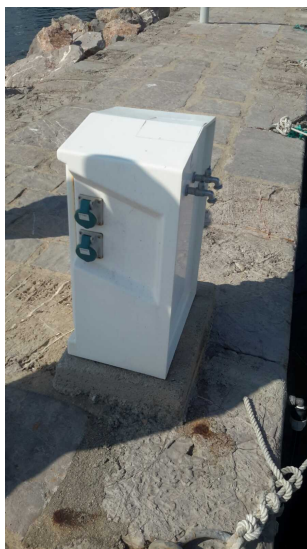
C -- 12/07/2018 10:30:27

Bornes (Bornes d'alimentation (électricité ou eau), )

1 ■ Ras Vérifier le fonctionnement

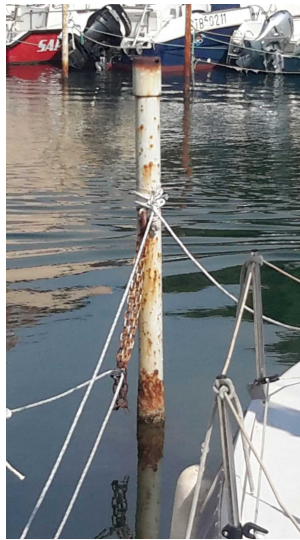
E -- 12/07/2018 10:37:10

### 3.2.1 - Pieu d'amarrage arrière (Pieu isolé en acier protégé par protection anti-corrosion, )

Note: 1 ■ Vérifier l'état de corrosion
