Réhabilitation d'une chaussée en traversée d'agglomération sous trafic T3 et contrainte de seuil

Département de la Somme

CAS DE LA RD 48

RD 48 – Traversée d'Arrest

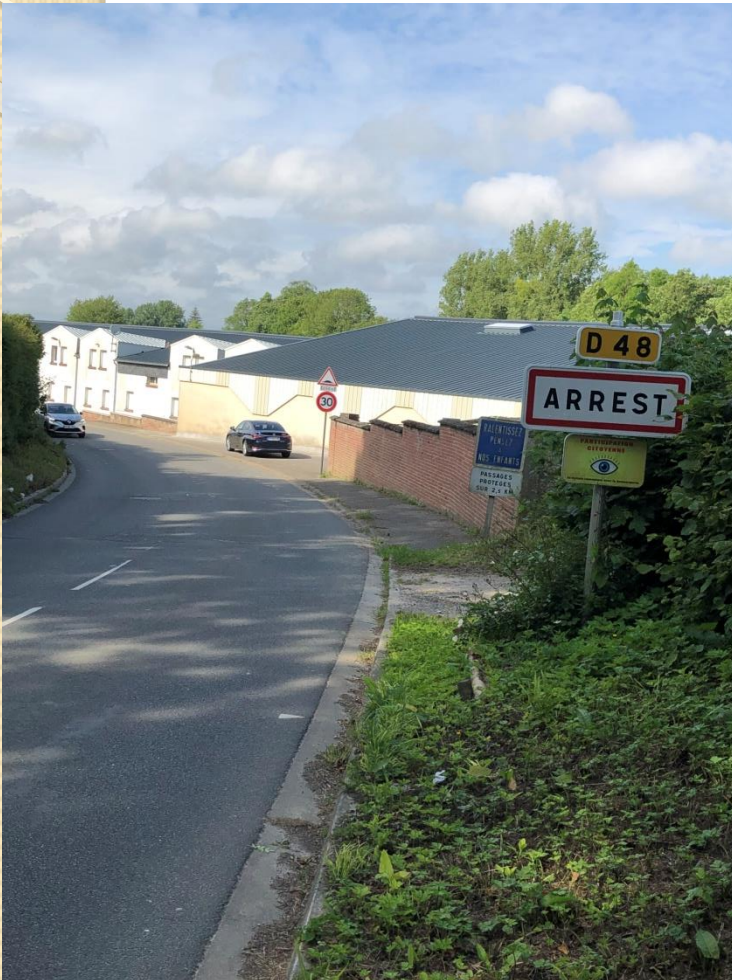
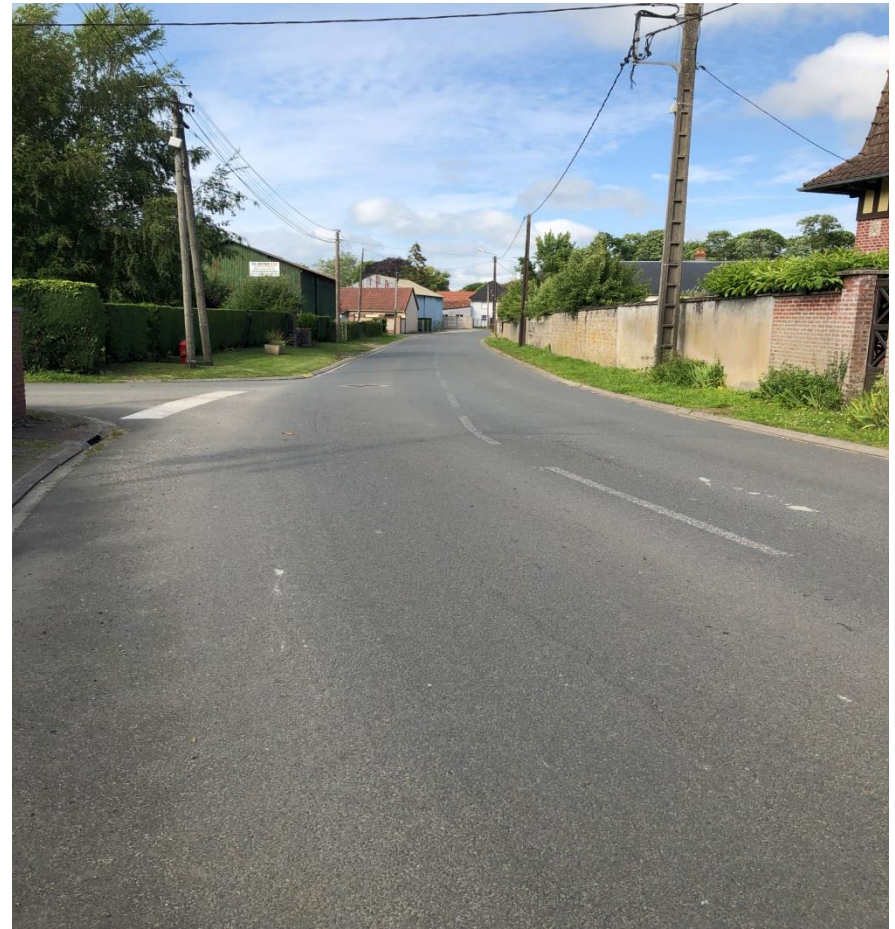
Fin de la section aménagée

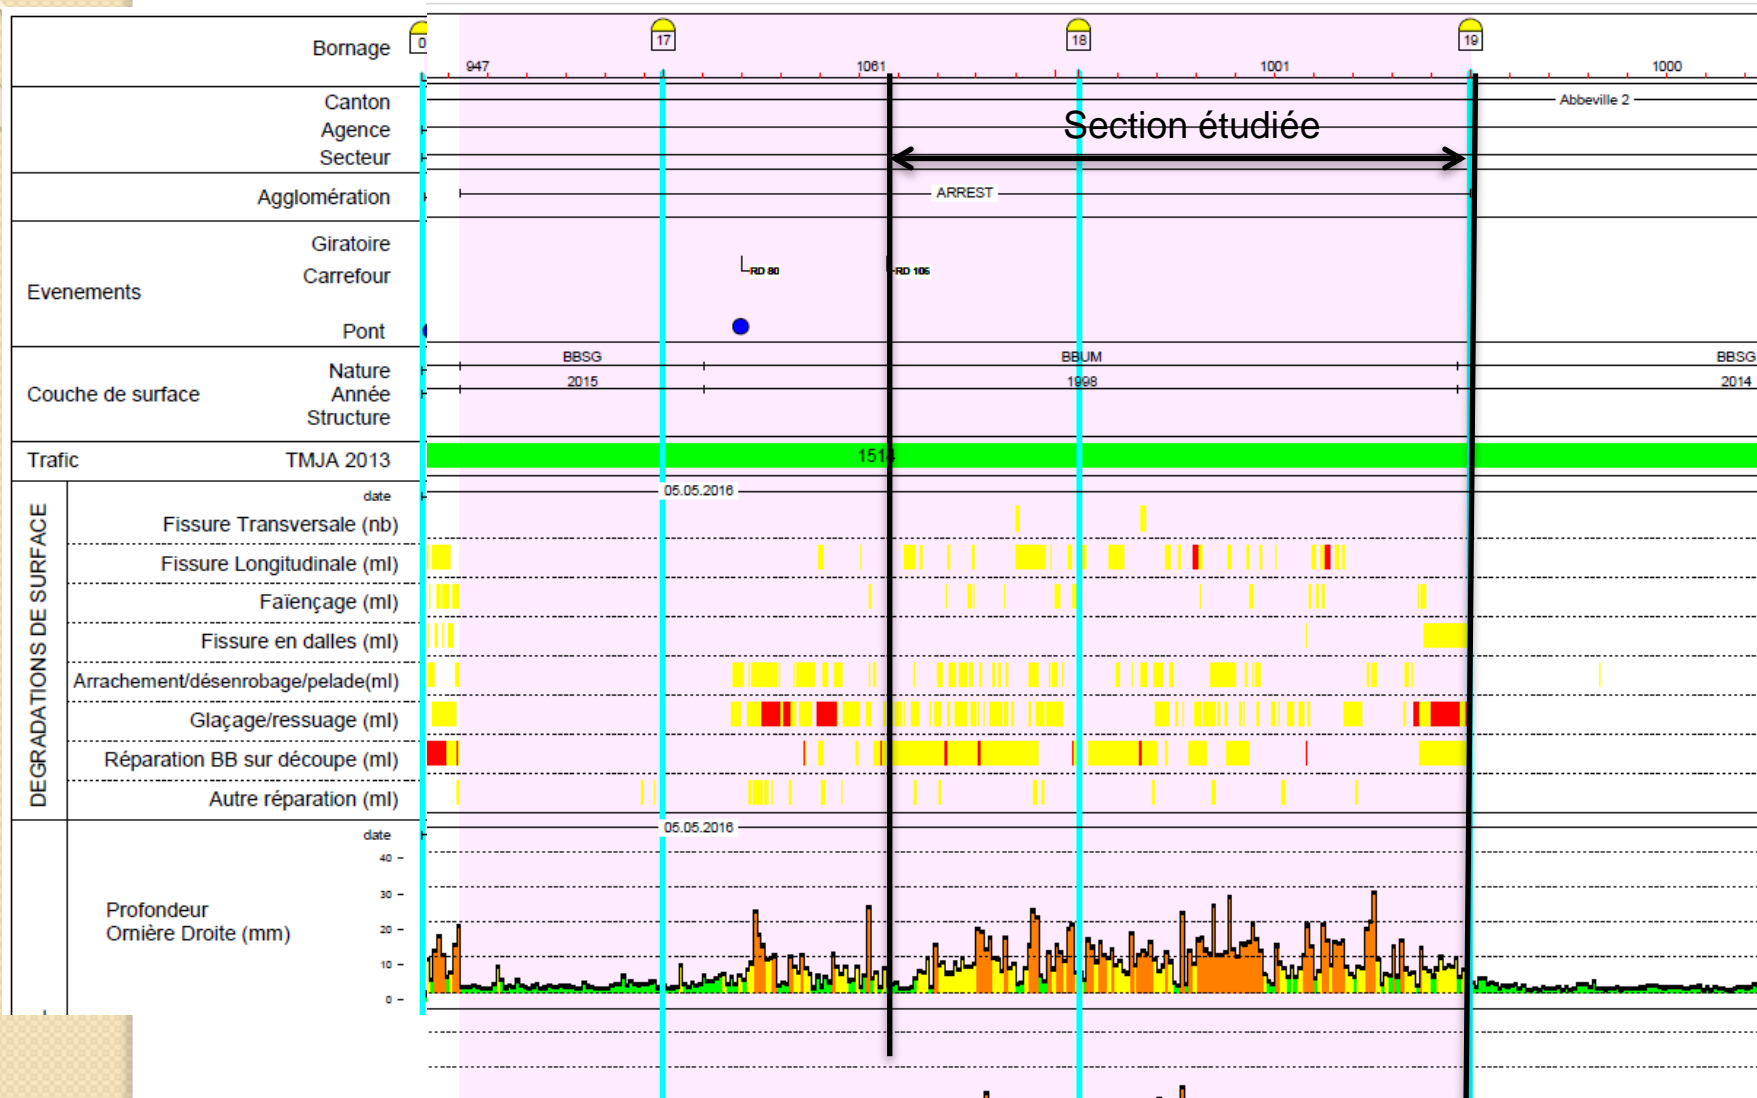
RD 48 relevé dégradations 2016

- Faïençage en rives très important, environ 75% de la longueur
- Affaissement des rives
- Arrachements localisés
- Quelques réparations

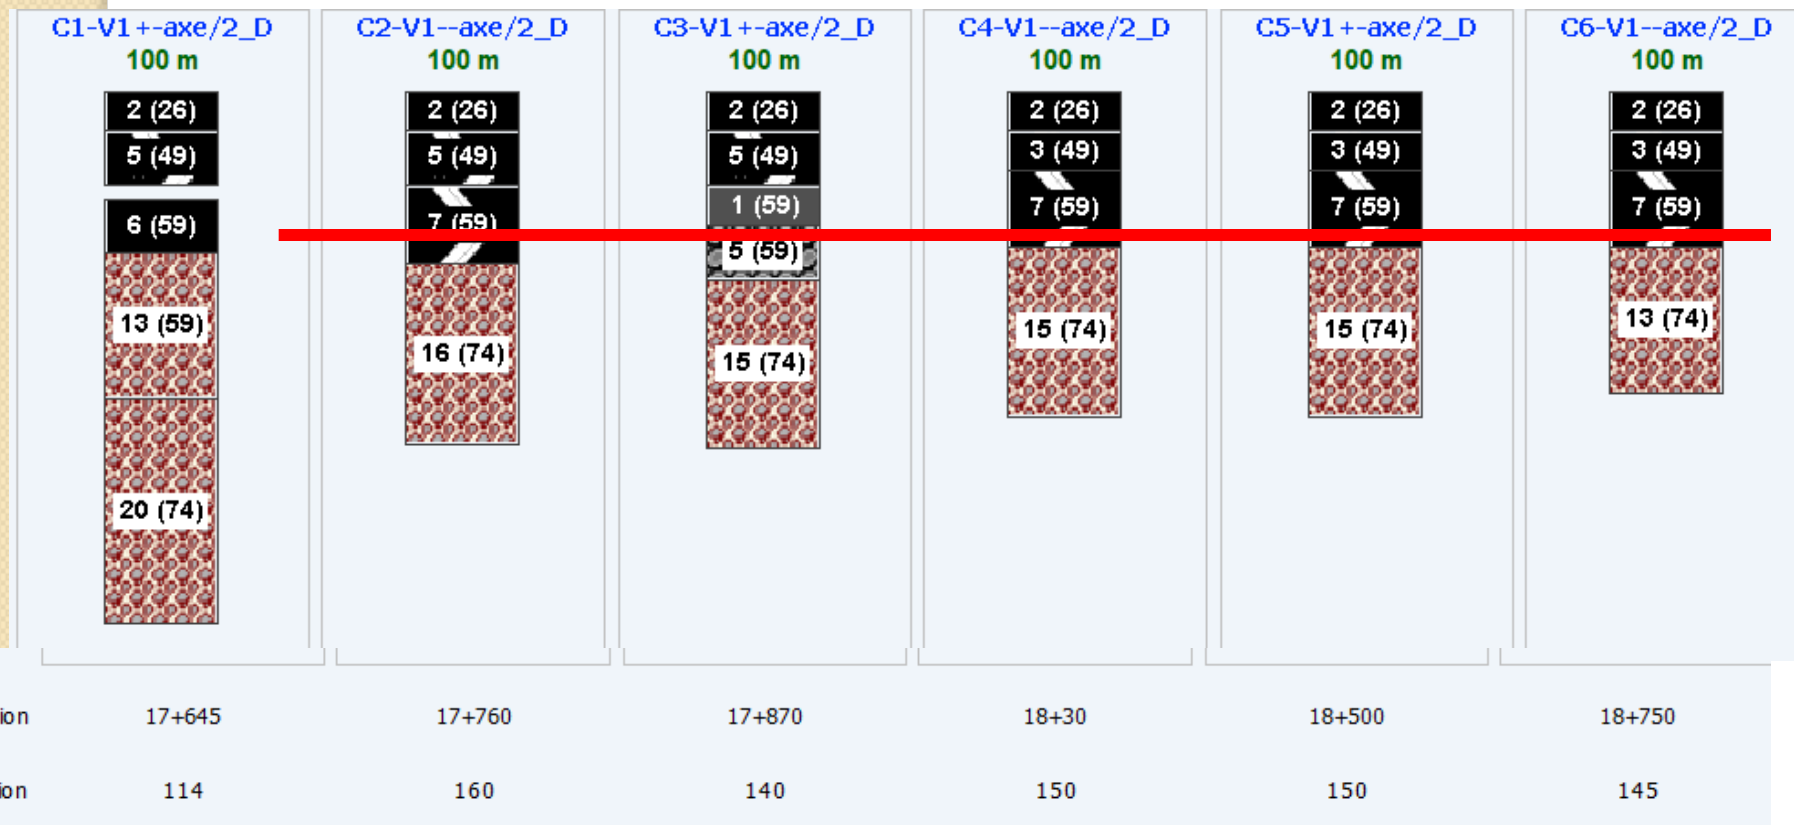
La structure

- 3 couches d'enrobés d'une épaisseur totale d'une douzaine de centimètres
 - Les enrobés sont le plus souvent fissurés
- Une fondation en GNT sur plus ou moins 15 cm
- Un sol support de type A I

- La faible épaisseur de la couche de GNT conduit à envisager la reconstruction de la chaussée
- 1^{ère} étape : Déconstruction de la chaussée actuelle par fraisage sur 25 cm d'épaisseur et recyclage des matériaux
- 2^{ème} étape approfondissement du terrassement et construction de la nouvelle chaussée
