Recherche de solutions économiques sur une chaussée endommagée à faible trafic

31ème forum – 12-13 et 14 juin 2024

Département du Nord

CAS DE LA RD 55^E
PR 0+000 - PR 0+698
PR 0+699 - PR 1+133

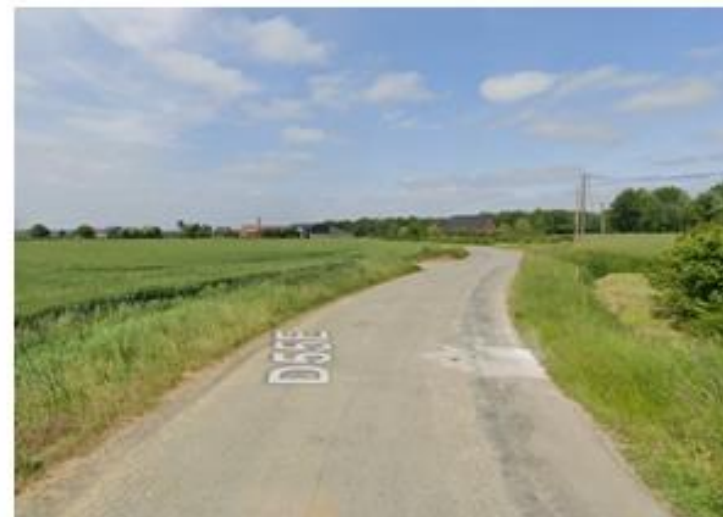
Carotte I : DK 98 PR 0+030

Plumage 15-20%

Fissuration/faiencage localisé en BDR

déflachage en enrobés en rive (intérieur de courbe)

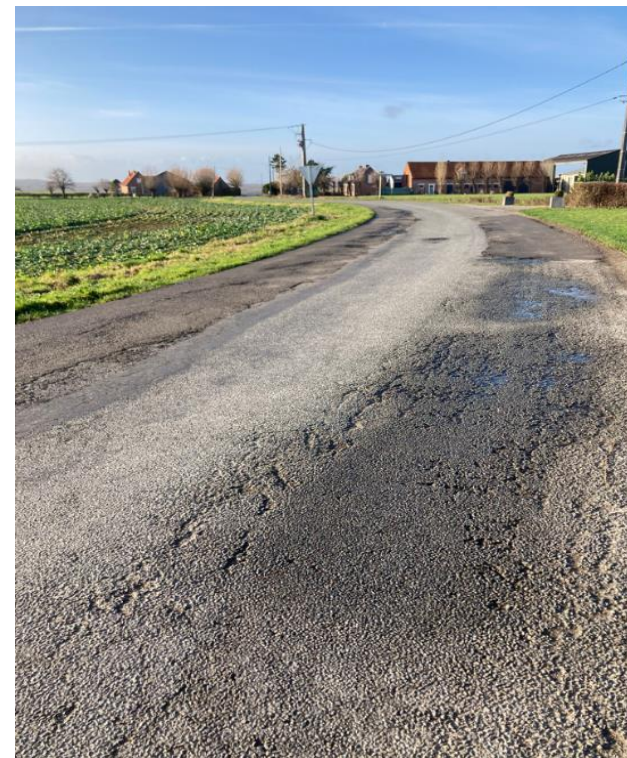
C2 : DK 974 PR 0+100

- Plumage 15-20%
- Fissuration/faiencage : 40-50%
- Important linéaire de déflachage en enrobés sur affaissement de rives (intérieurs de courbe)

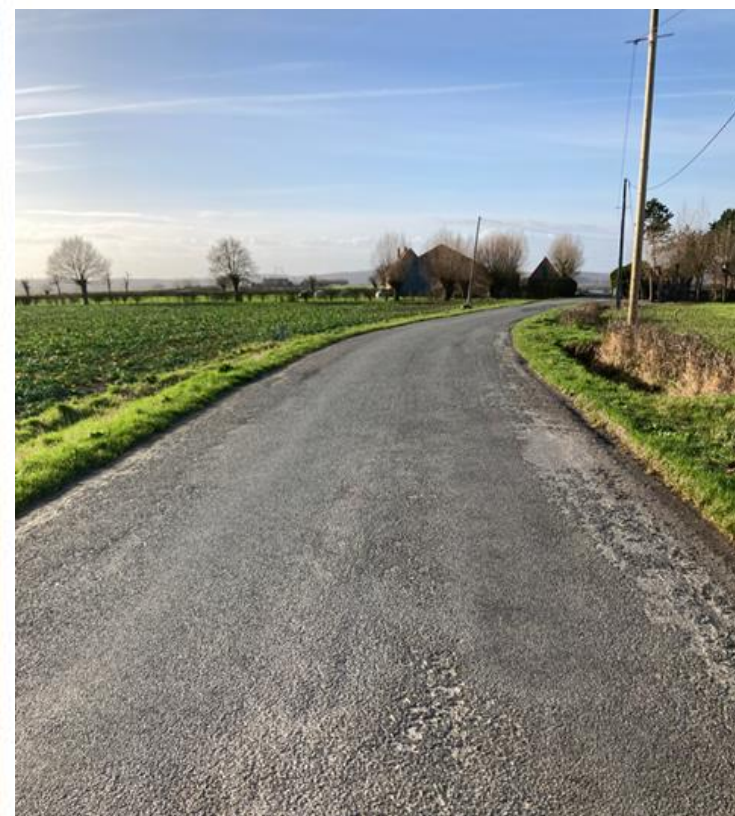
C3 : DK 99

- Plumage 15-20%
- Déflachage localisé en enrobés sur affaissement de rives

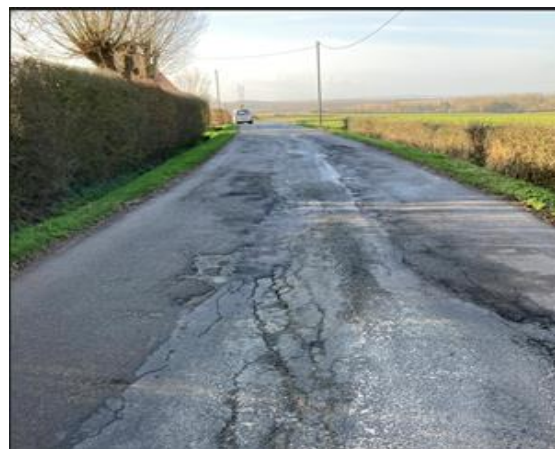
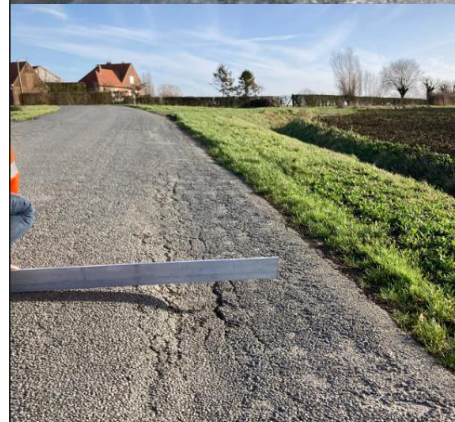
C4 : DK 975 PR 0+400

- En début de tronçon (le long de la haie), déflachage en enrobés sur affaissement de rives, conjugué à un orniérage prononcé en axe (4cm) et une fissuration et un faiencage très marqués ;
- En fin de tronçon, important affaissement de rives sur 30m (prof 8cm)
- Plumage 15-20%

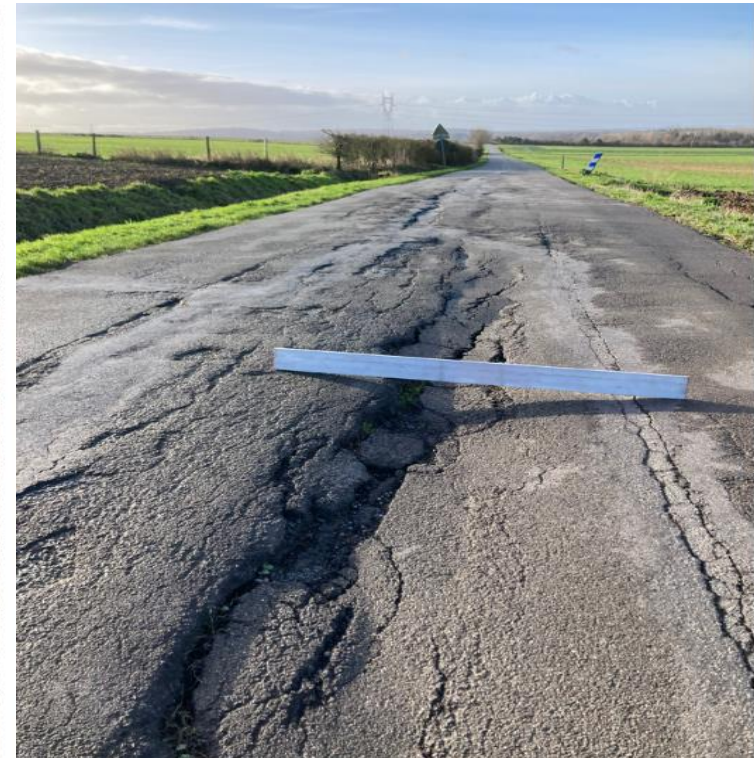
C5 DK 976 bis PR 0+580

- Succession de réparations anciennes et déflachage en enrobés sur la totalité du tronçon
- Fissuration maximale, ornièrage (profondeur 8 à 10 cm max)

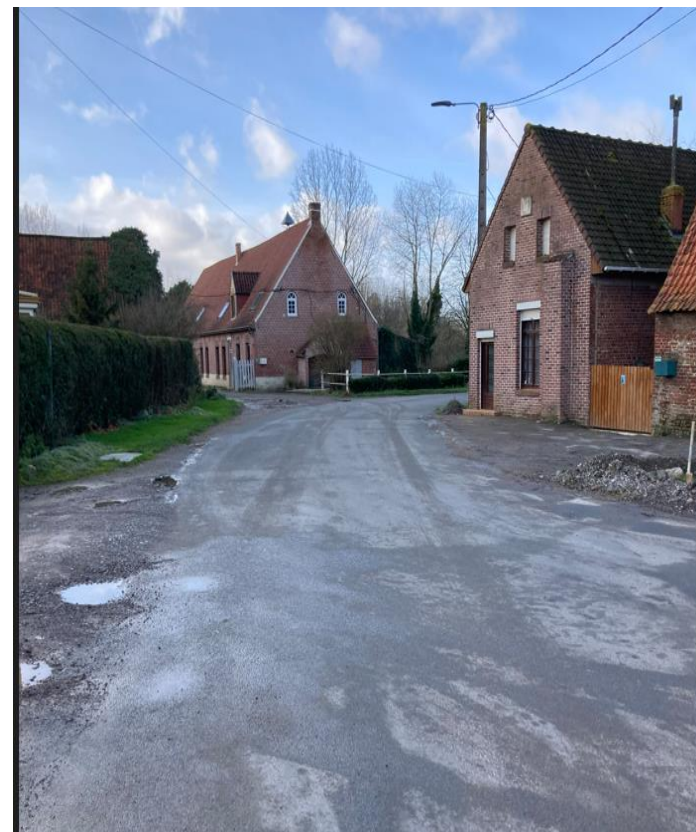
C6 DK 978 PR 0+800

- Départ de matériaux en rives et au droit des accès
- Affaissement de rives en début de section (10 ml)

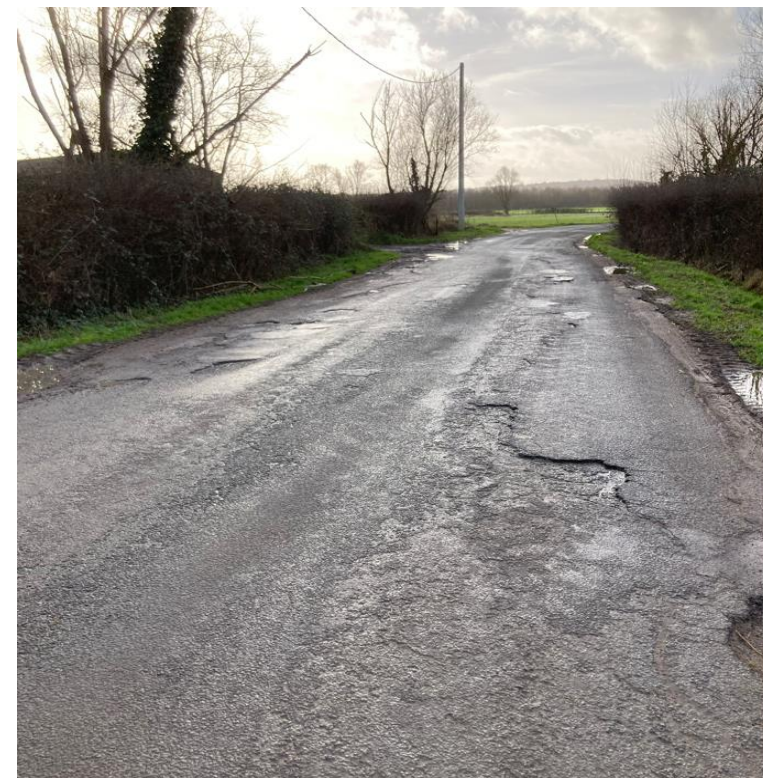
C7 DK I02 PR 0+900

- Nombreux nids de poule
- Zones faïencées en et hors BdR
- Plumage 15-20%

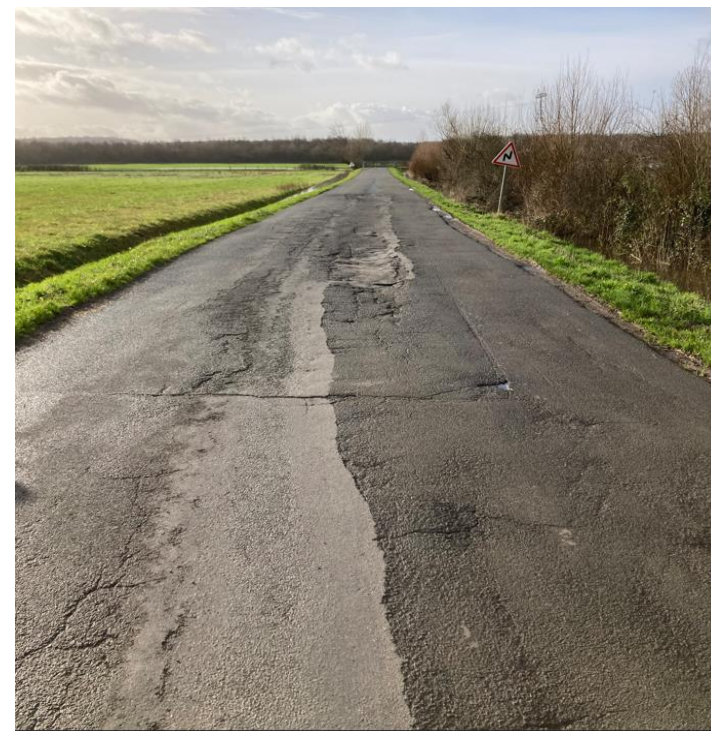
C8 : DK I03 PR I+000

- Nombreux nids de poule
- Succession de réparations anciennes et déflachage en enrobés sur affaissement
- Ornièrage marqué en axe (prof 5-6 cm)

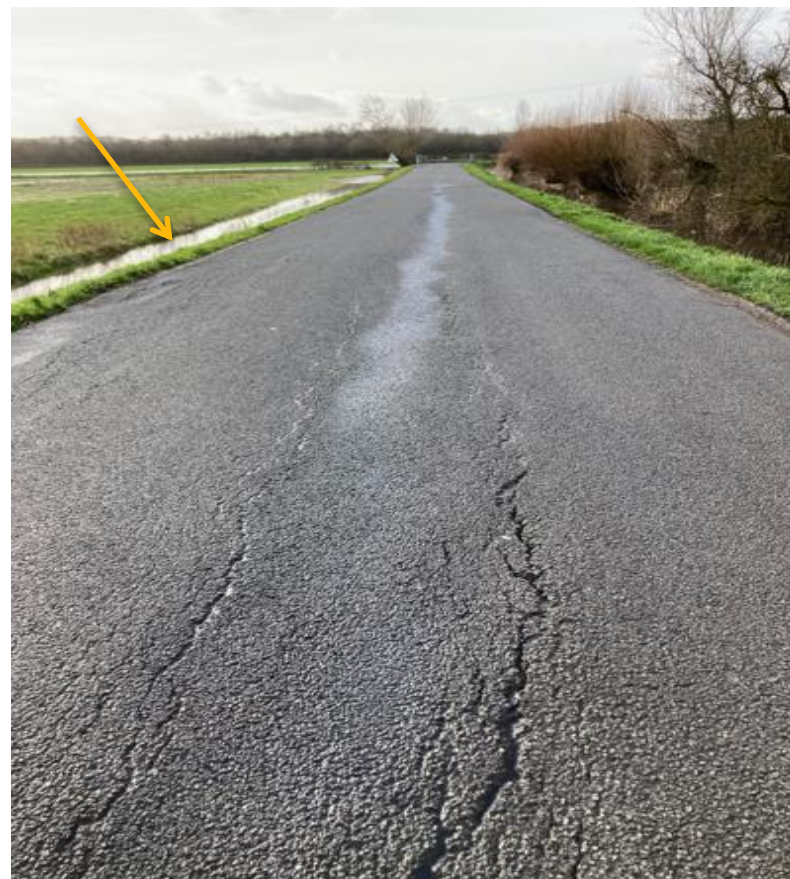
C9 DK 979 PR I+060

- Fissuration longitudinale et ornièrage en axe (prof max en début de section 5 cm)

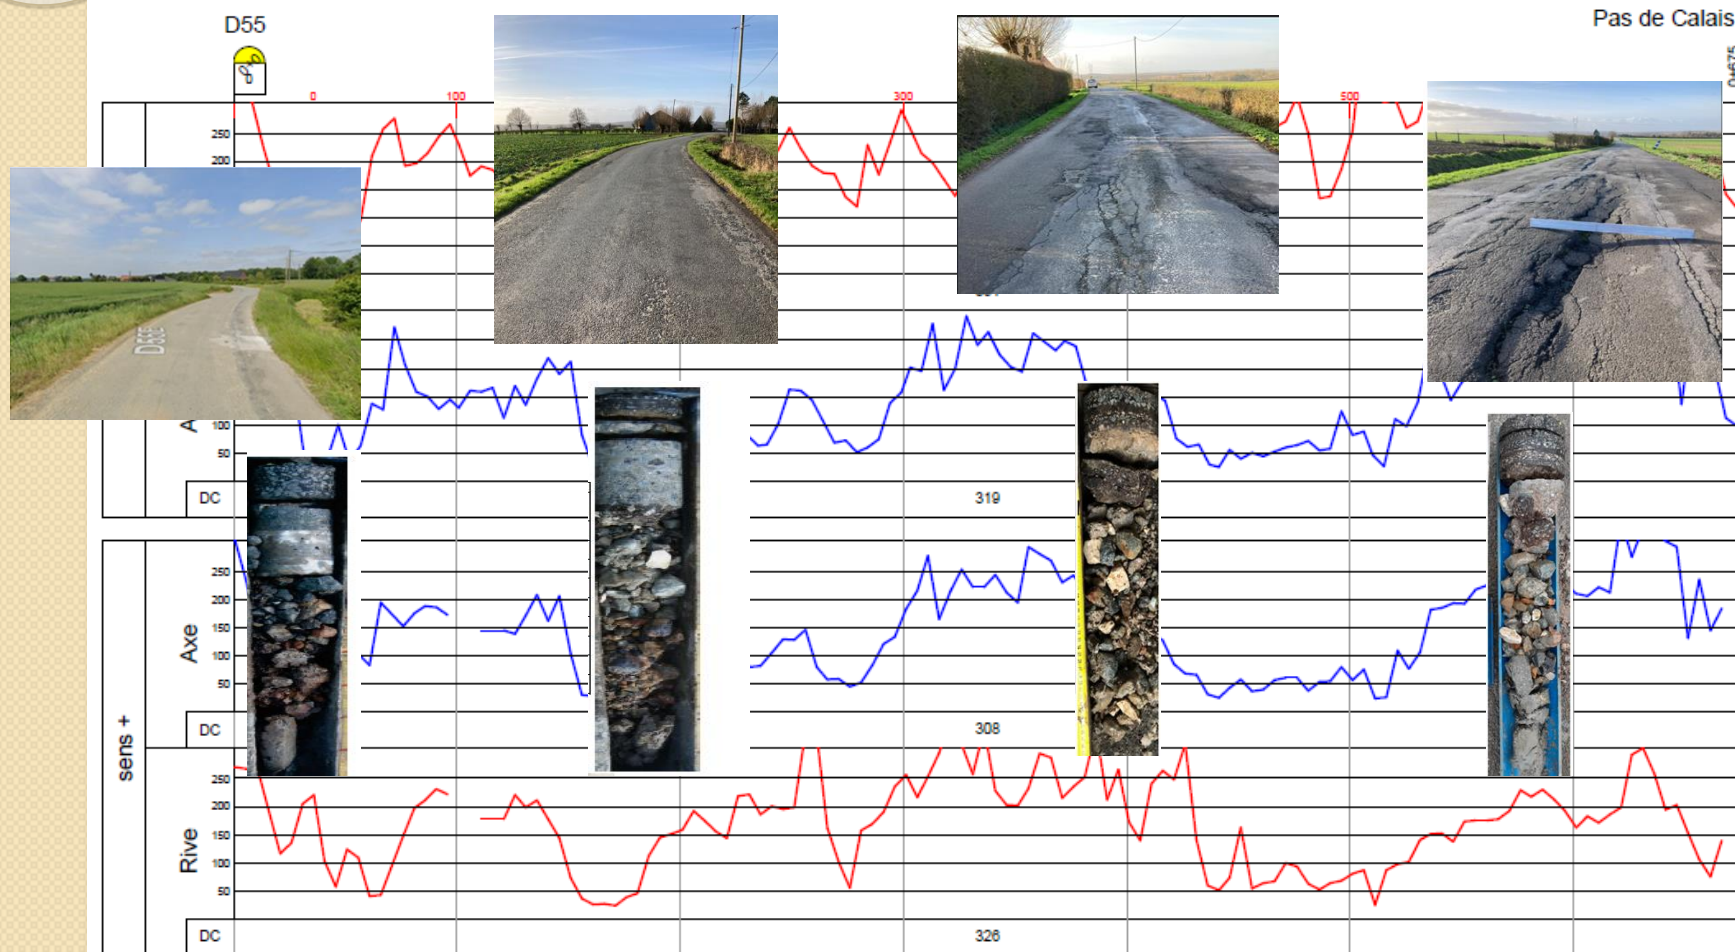
RD 55^E - La déflexion section I

- Mesures réalisées juin 2023 par le Cerema dans les 2 sens de circulation
- Valeurs de déflexion section 1 :
 - Valeurs élevées en rives : déflexion caractéristique de 326/100 sens + et 351/100 pour le sens -
 - Valeurs en axe de l'ordre de 300/100
 - Absence de détail dans le découpage des valeurs
- Valeurs de déflexion section 2 : 260/100
