## RD 901 D'HESDIN L'ABBÉ À SAINT LEONARD

## PROBLÉMATIQUE

Forum ERASMUS – Michel DAUZATS

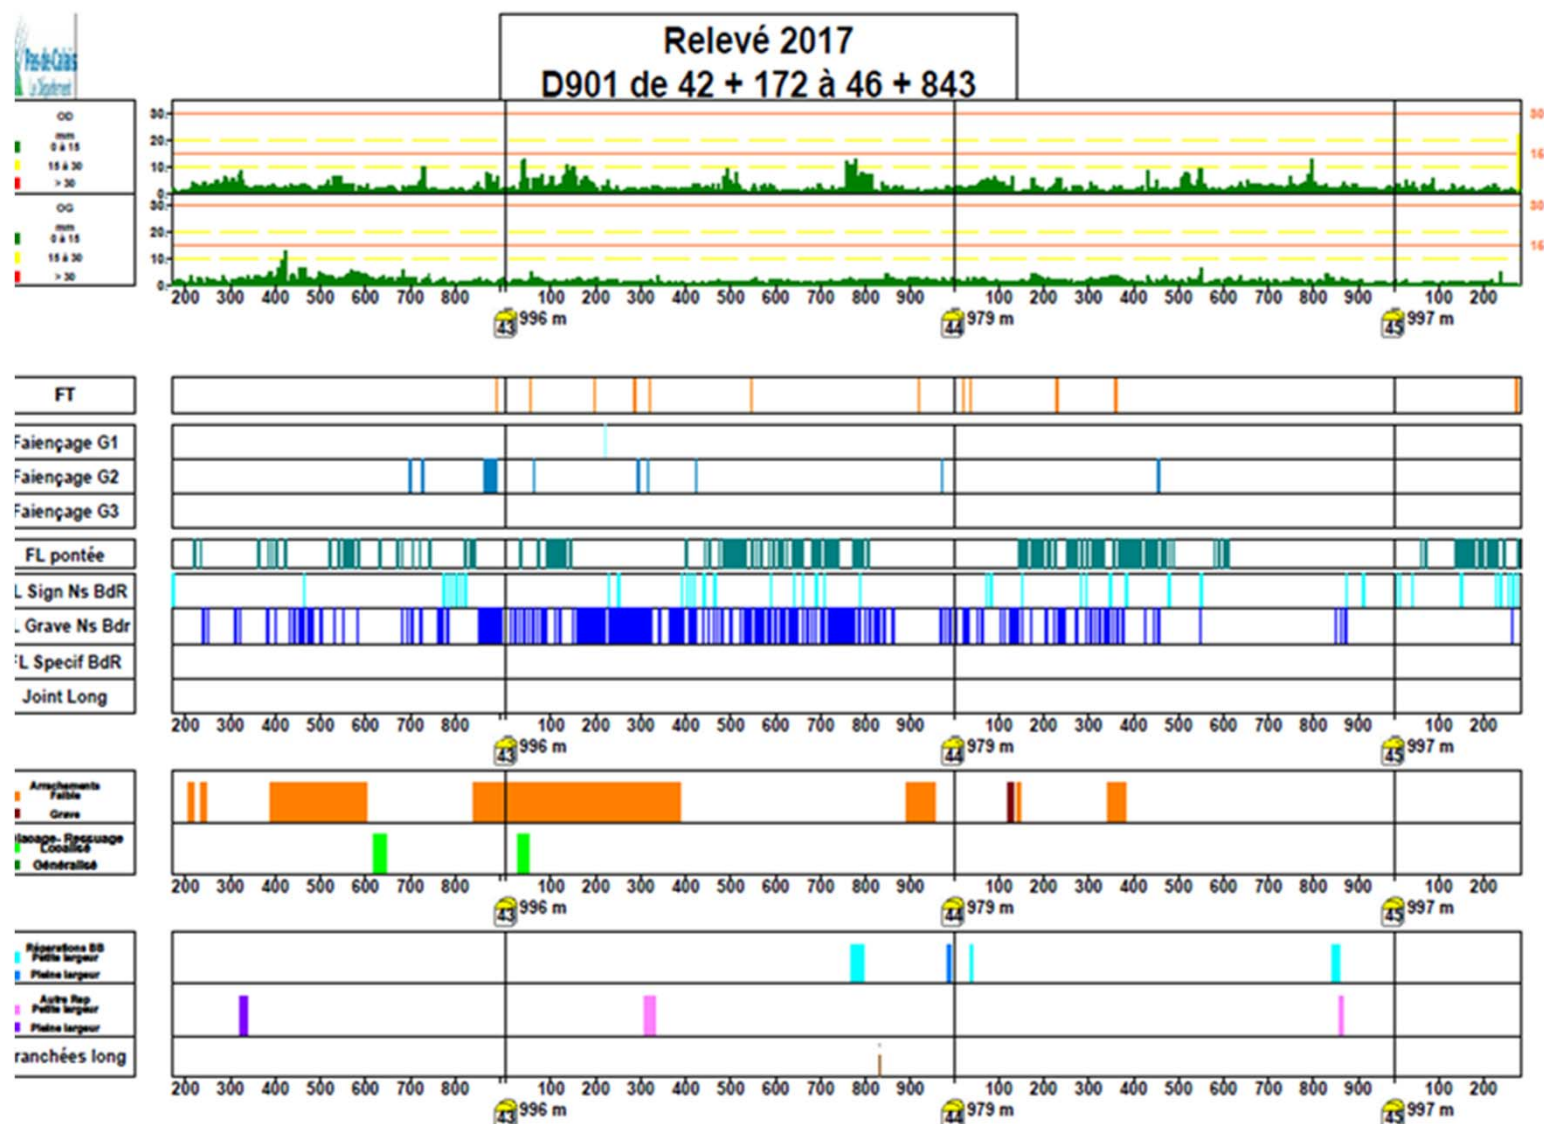
# EVOLUTION DE L'ÉTAT DE SURFACE (2017)

## COMPARATIF DES ÉTATS DE SURFACE

On constate :

- une évolution de la fissuration transversale
  - un accroissement significatif du faïençage G3
  - une forte évolution de la fissuration longitudinale
  - un fort accroissement de la FL spécifique BDR
  - un % important de réparations
- Incontestablement l'état de surface de cette RD s'est dégradé en une année de trafic

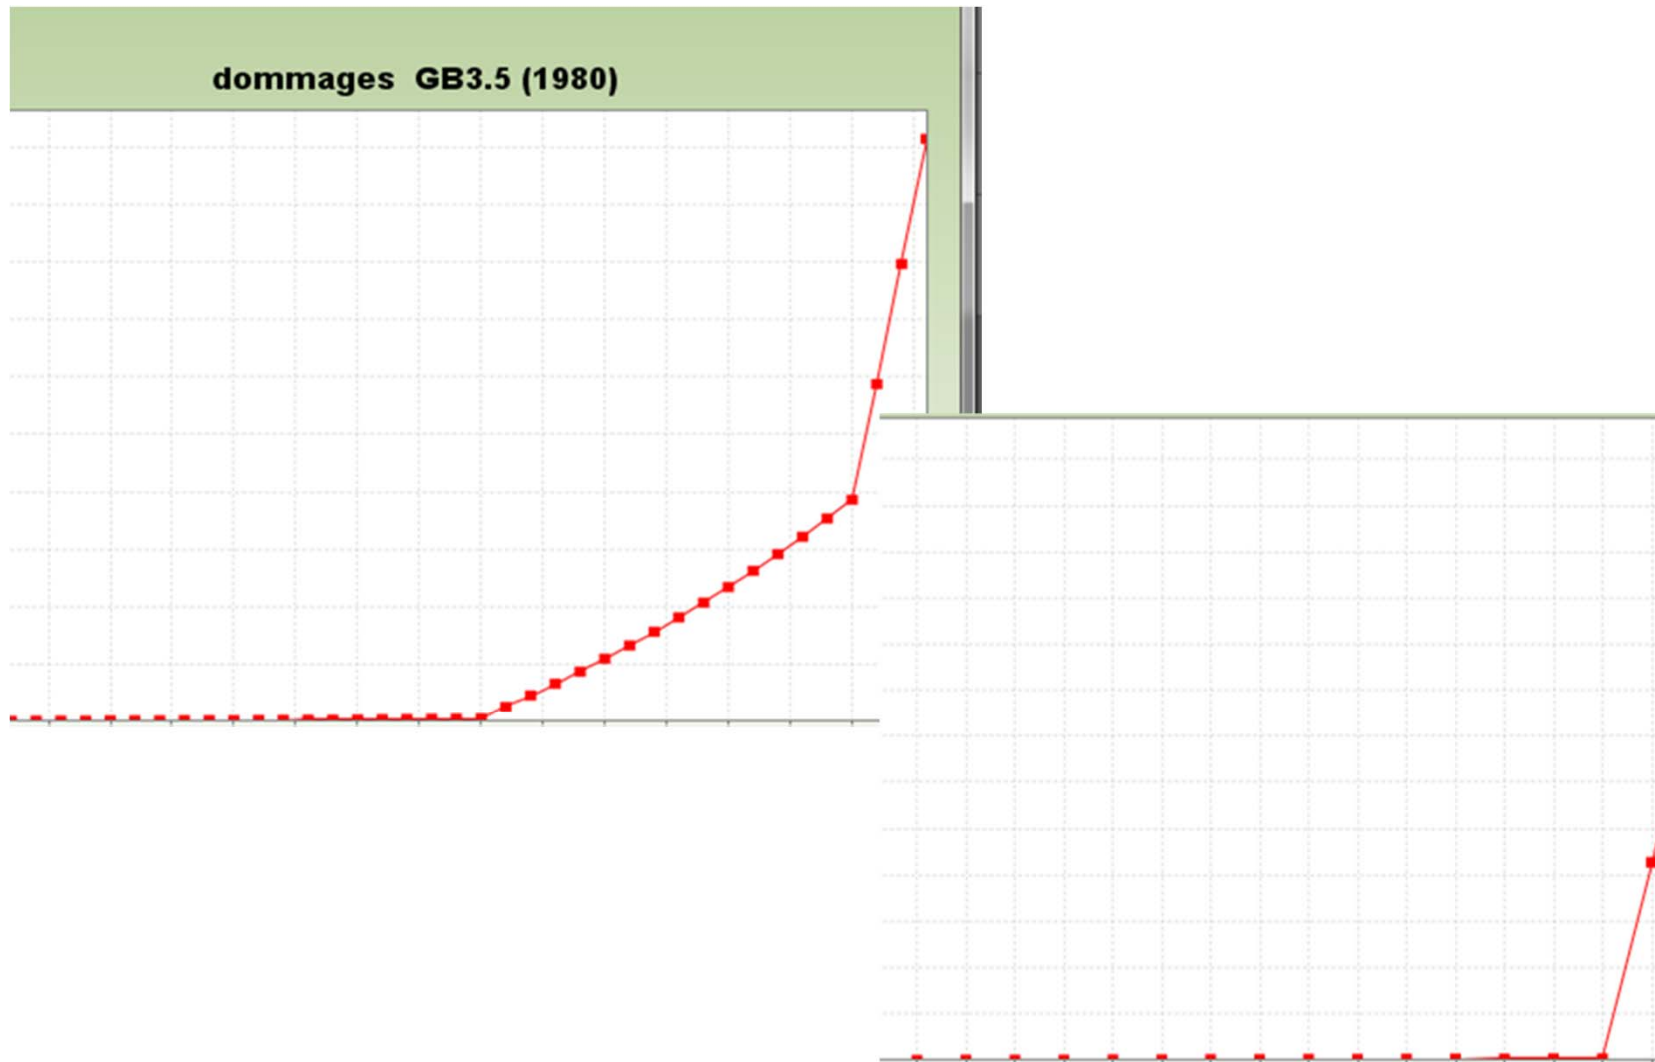
# ENDOMMAGEMENT DE LA GB DE FONDATION ET DE LA COUCHE DE ROULEMENT

- Il apparaît dans les diapos ci-avant que l'enrobé de surface est peu endommagé alors que la GB de fondation est fortement endommagée.
- Si on fait le bilan fin 2017, quel est l'endommagement de la chaussée avant apport du trafic provenant de l'A16 sachant que le niveau de déflexion est plus faible et qu'il en est de même pour chaque famille de dégradation.

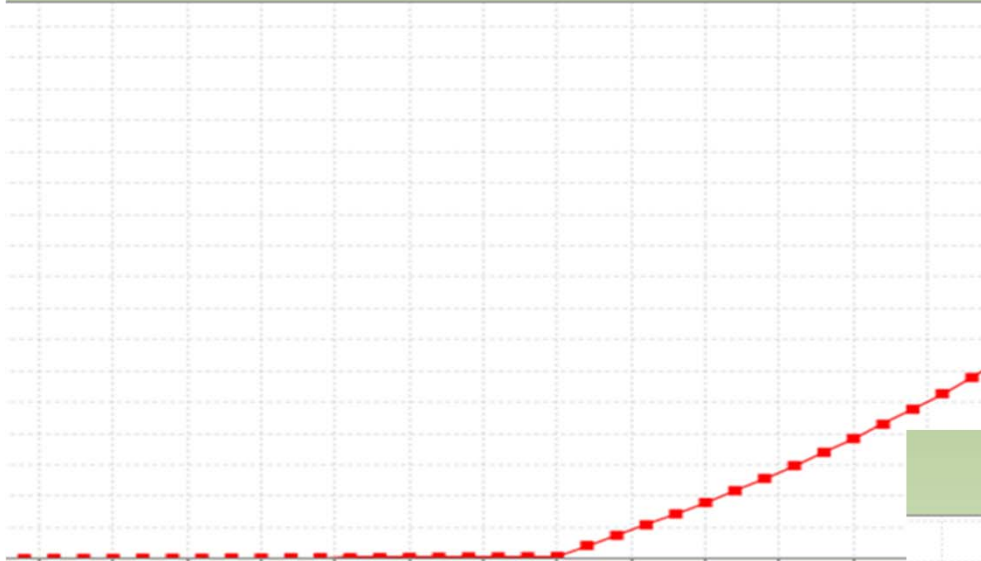
# ENDOMMAGEMENT

Evolution des paramètres avec et sans apport de trafic de l'A15		
	Avec apport de trafic	Sans apport de trafic
Déflexion	40-20 mm/100	20-15 mm/100
FL	50%	20%
FAI BDR	50%	15%
FLH BDR	30%	15%
Trafic supplémentaire	180 000 PL	
Endommagement CDR	D(50%) = 0,065	D(50%) = 0,05
Endomm. GB fondation	D(50%) = 2,5	D(50%) = 1,7
Ratio	0,7

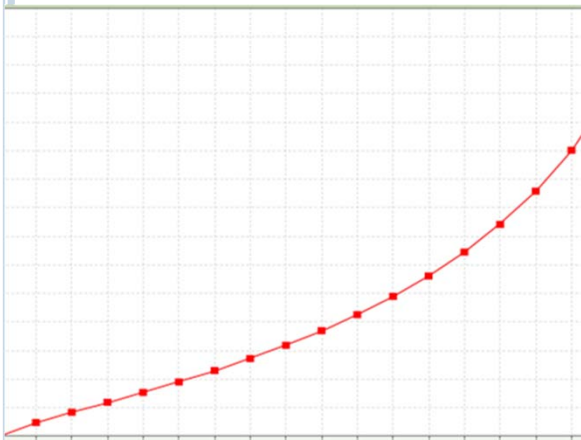
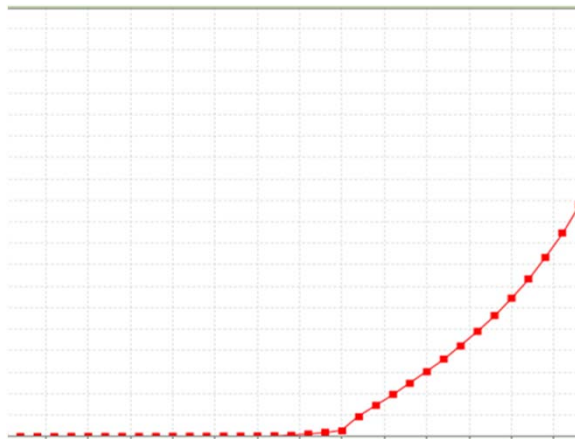
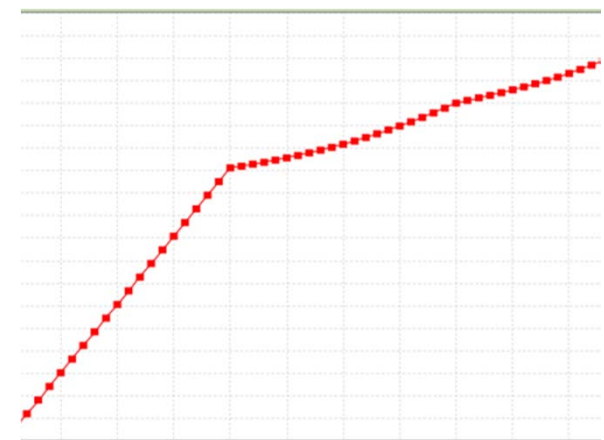
# ENDOMMAGEMENT

Enrobés et GH sont en bout de course et pourtant la  
GH est loin d'être fracturée ou désagrégée

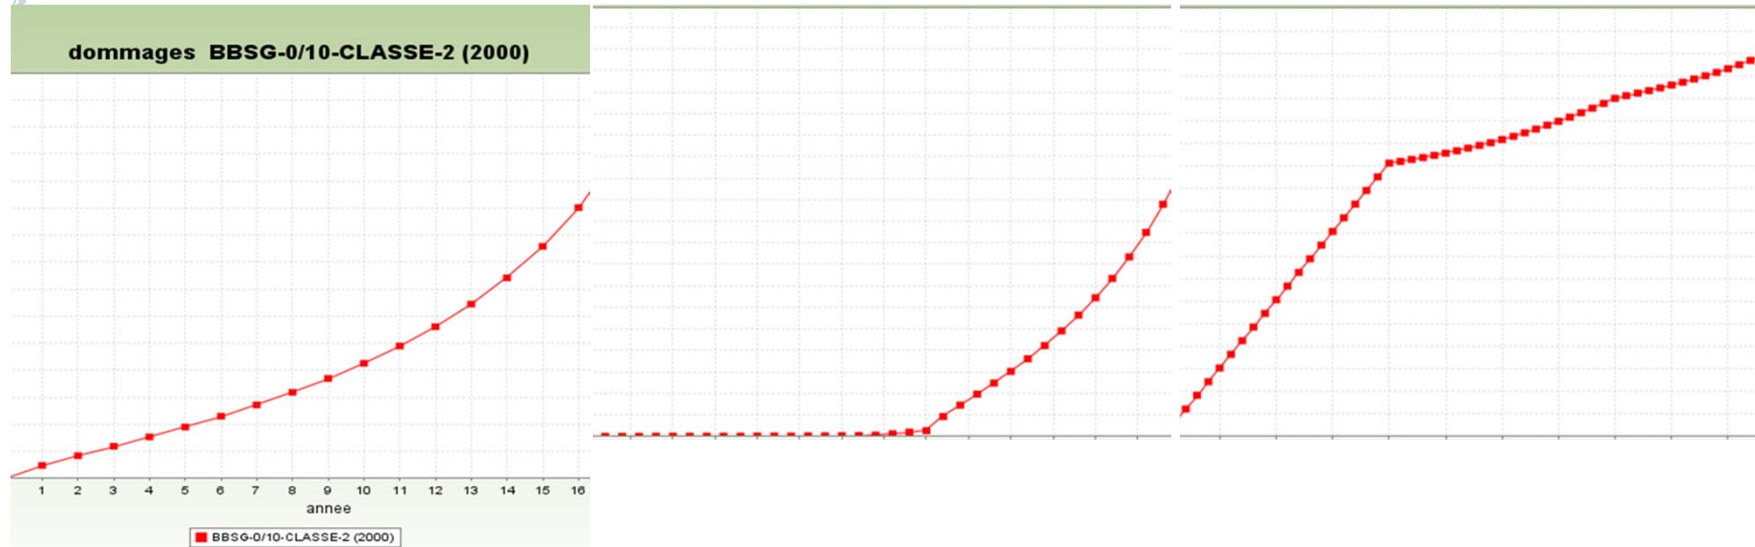
# CAROTTE N°31 : ENDOMMAGEMENT

Les dommages sont du même niveau que pour le cas précédent avec apport du trafic de l'A15. On peut donc conclure que pour toutes les carottes comportant une couche de GH, le problème sera le même car directement lié à la pente, très faible, de la courbe de fatigue de ce type de matériau.

Il va de soi que si la GH est désagrégée et ramenée à une GNT, le problème sera différent...
