## 22-902-51-008 / Tunnel de Ruvenost - 19/11/2018

Type de visite : Visite d'évaluation périodique 3

Identifiant : 22-902-51-008

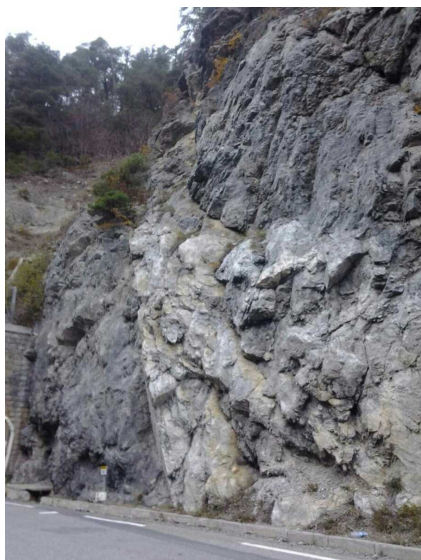
N -- 19/11/2018 10:22:53  
ZI amont - RAS

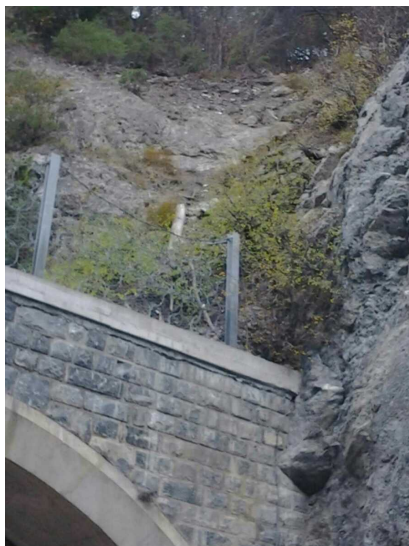
Q -- 19/11/2018 10:26:12

Erosion en surface, ravinements	2

Au dessus tête amont

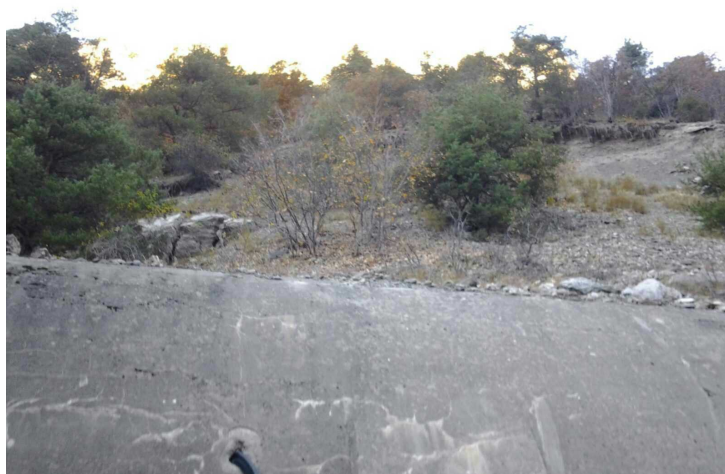
R -- 19/11/2018 10:27:20

Inclinaisons anormales d'arbres			
Eboulements rocheux	2

Sortie tunnel aval

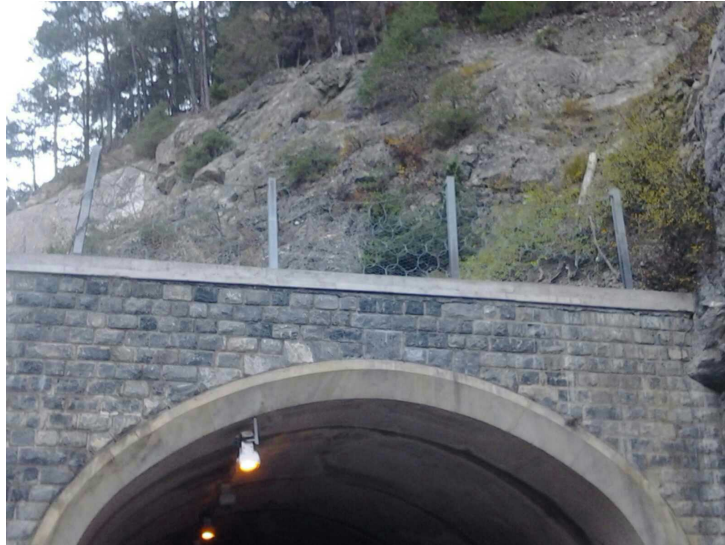
E -- 19/11/2018 10:29:02

3.1 Barrière de grillage	1 <span style="color: green;">■</span>	Opf ras
--------------------------	----------------------------------------	---------

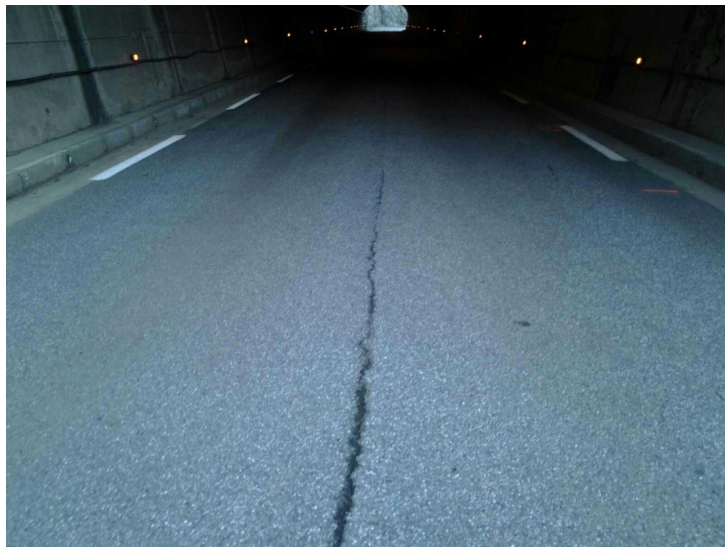
S -- 19/11/2018 14:17:54

Les dispositifs de retenue			
La chaussée (, )	2 <span style="color: yellow;">■</span>

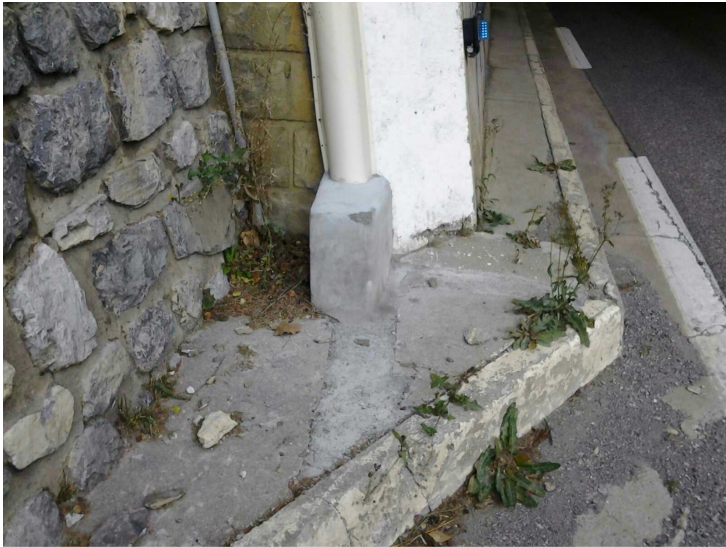
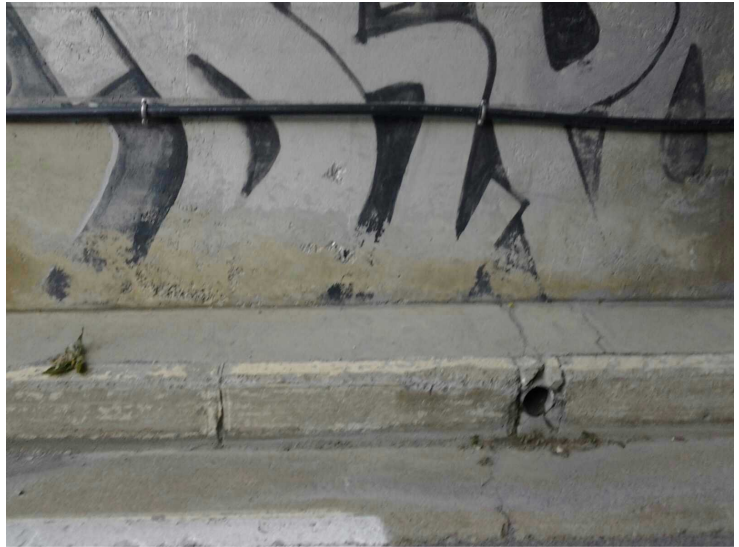
Le trottoir droit ( , )	2 <span style="background-color: yellow;">■</span>		
-------------------------	----------------------------------------------------	--	--

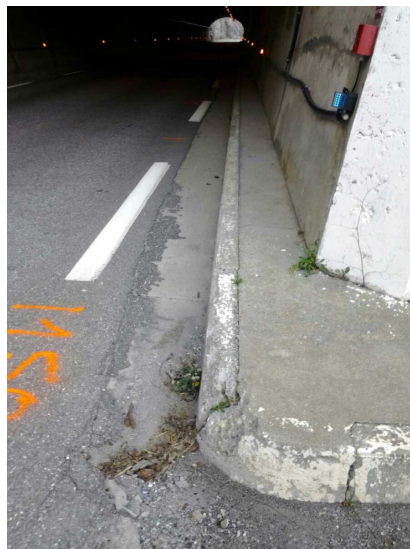
n -- 19/11/2018 14:17:30

Le trottoir gauche ( , )	2 <span style="background-color: yellow;">■</span>		
--------------------------	----------------------------------------------------	--	--

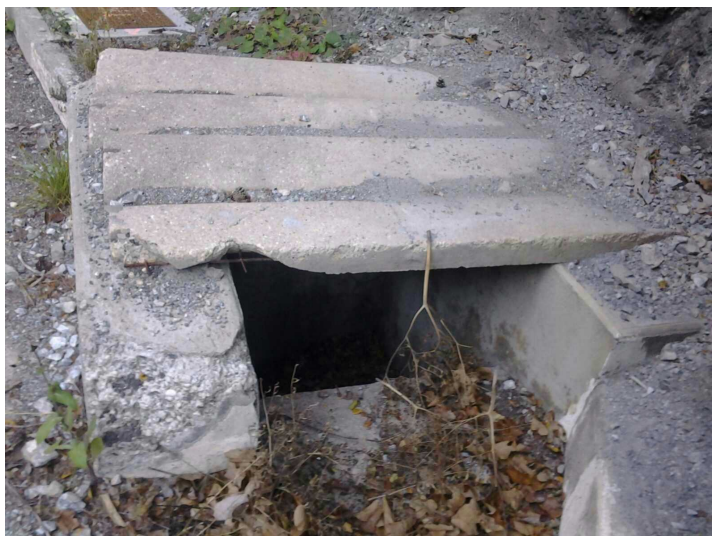
F -- 19/11/2018 10:33:53

Bon état, une dalle déteriorée

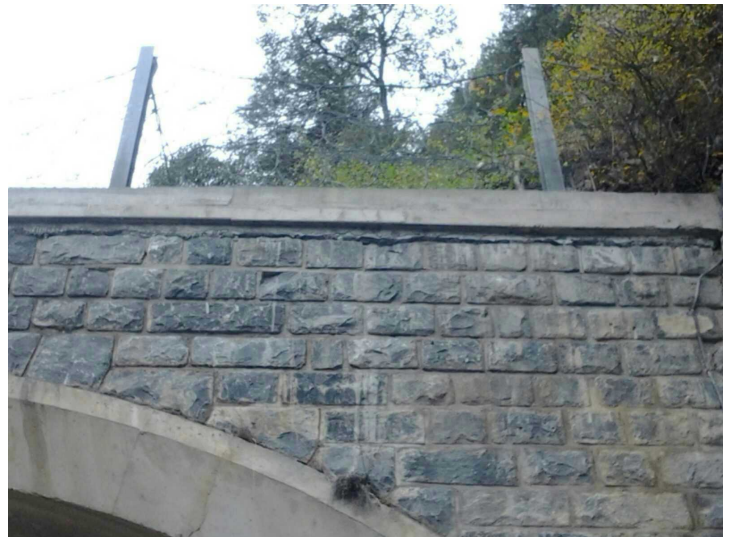
C -- 19/11/2018 10:55:26  
Fracture tête avec longrine supérieur

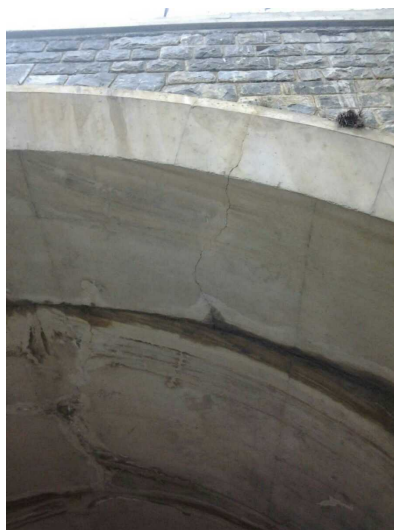
Z -- 19/11/2018 10:58:04

Fissures structurelles longitudinales	2 <span style="background-color: yellow;">■</span>		En voûte

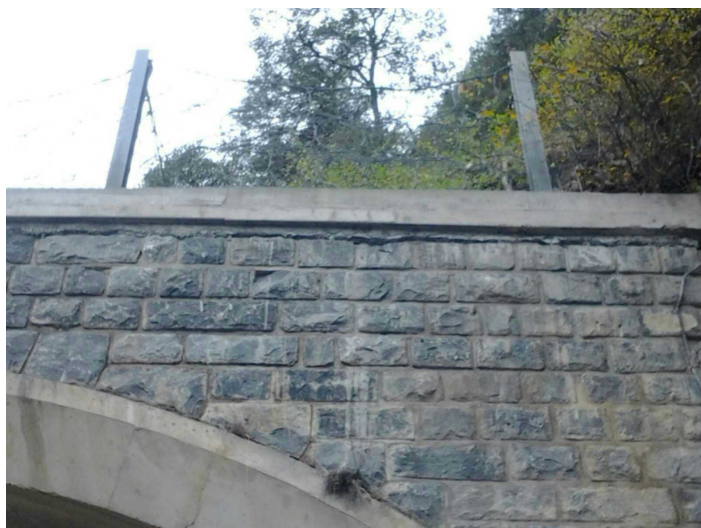
a -- 19/11/2018 11:02:18

Fissures structurelles obliques			
Fissures structurelles transversales	2 <span style="background-color: yellow;">■</span>

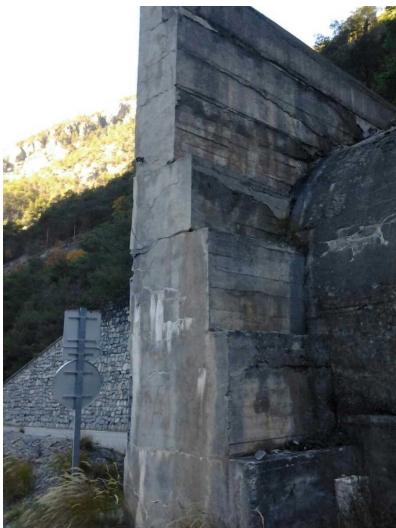
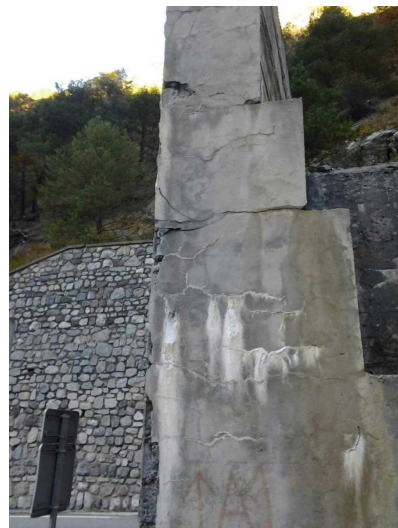
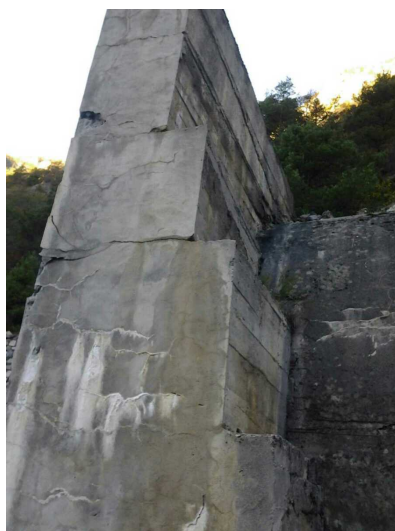
Fissures structurelles transversales	3

Détérioration en bout de tête
--------------------------------------	------------------------------------------------------------------------------------	-------------------------------

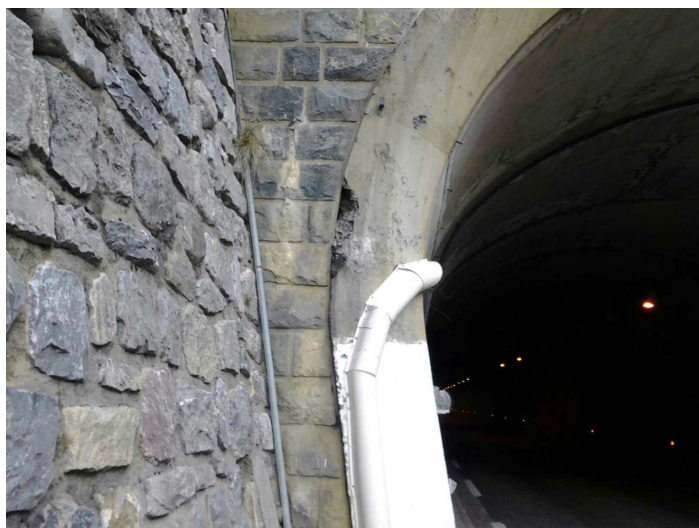
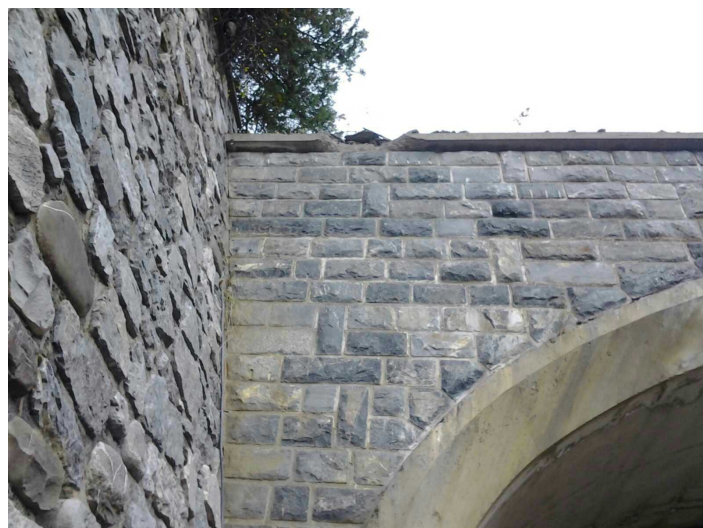
Altération des bétons	1 <span style="color: green;">■</span>	Rive droite
-----------------------	----------------------------------------	-------------

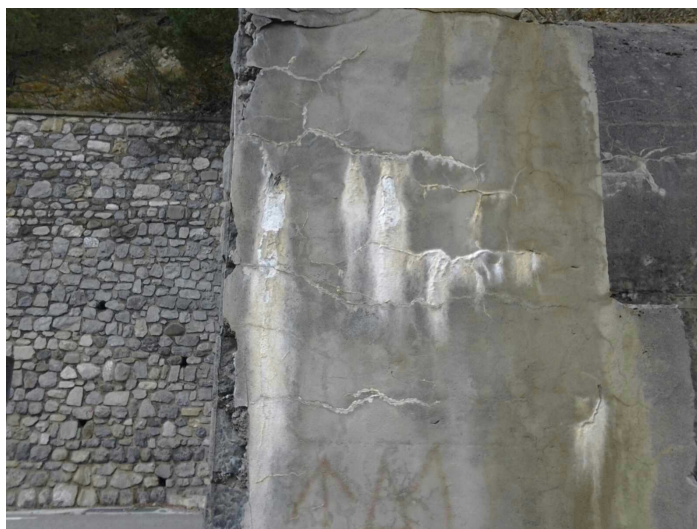
d -- 19/11/2018 11:08:31

Concrétions			
Venues d'eau			
Effets du gel			
Efflorescences	1 <span style="color: green;">■</span>

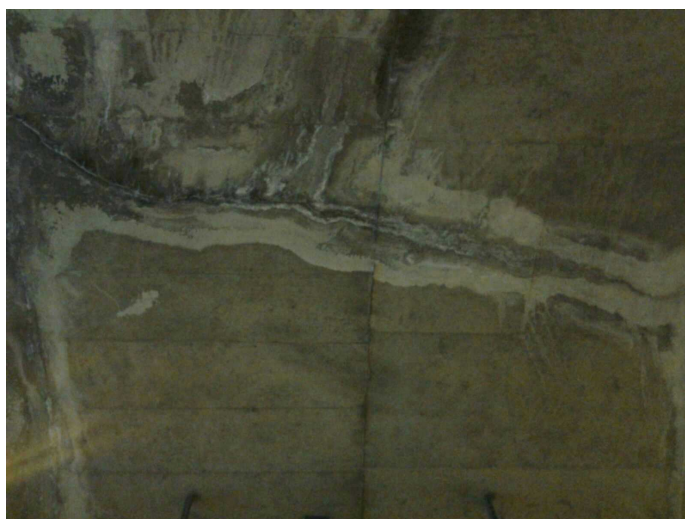
e -- 19/11/2018 11:10:28

Fissures structurelles longitudinales	2 <span style="background-color: yellow; border: 1px solid black; padding: 0 2px;"> </span>	Position : Voute PM : 25
---------------------------------------	---------------------------------------------------------------------------------------------	-----------------------------

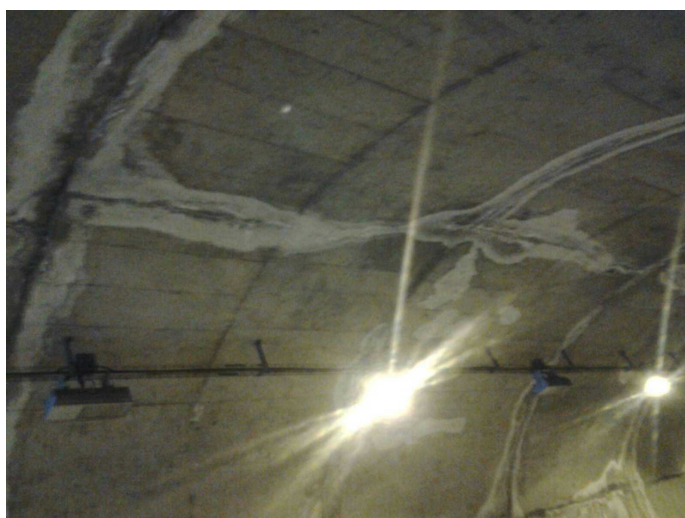
f -- 19/11/2018 11:11:36

Fissures structurelles longitudinales	2 <span style="background-color: yellow; border: 1px solid black; padding: 0 2px;"> </span>	PM 30 à 42 Position : Voute PM :
---------------------------------------	---------------------------------------------------------------------------------------------	----------------------------------------

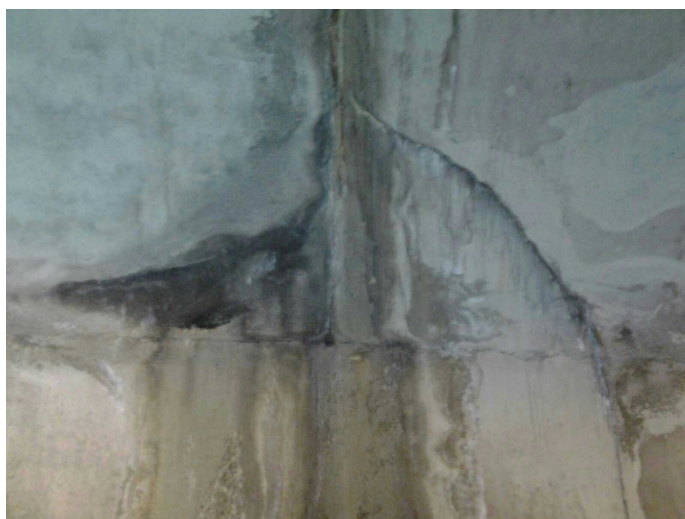
g -- 19/11/2018 11:12:44

Fissures structurelles obliques	2 <span style="background-color: yellow;">■</span>	Position : Voute PM : 10
---------------------------------	----------------------------------------------------	-----------------------------

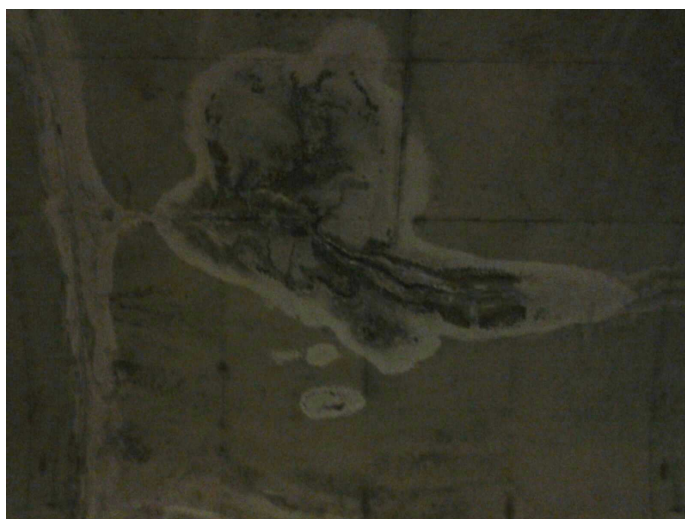
h -- 19/11/2018 11:13:18

Fissures structurelles obliques	2 <span style="background-color: yellow;">■</span>	Position : Voute PM : 70
---------------------------------	----------------------------------------------------	-----------------------------

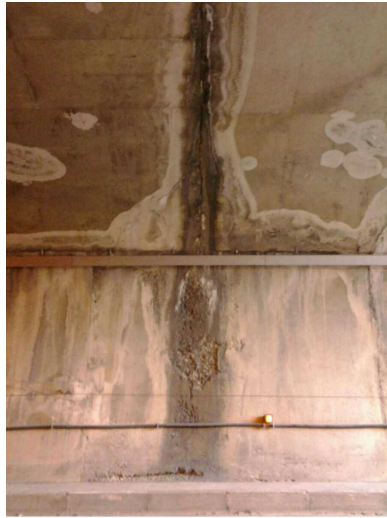
i -- 19/11/2018 11:14:46

Désordres des joints de bétonnage	2 <span style="background-color: yellow; border: 1px solid black; padding: 0 2px;"> </span>	Sur la totalité du joint Position : PM :
-----------------------------------	---------------------------------------------------------------------------------------------	------------------------------------------------

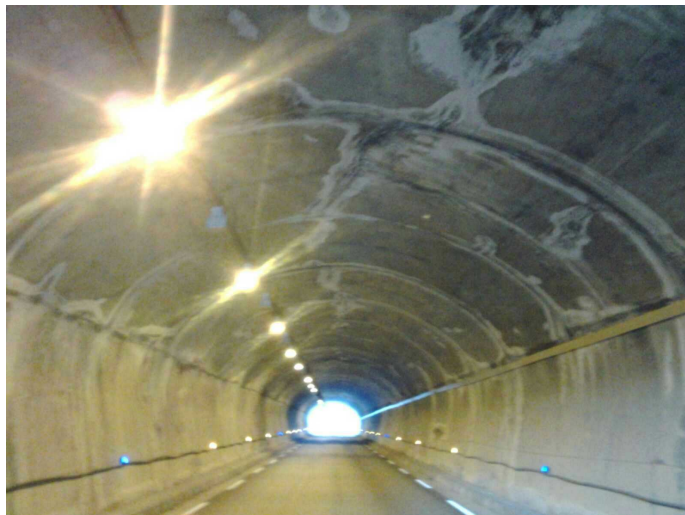
j -- 19/11/2018 11:15:54

Désordres des joints de bétonnage	2 <span style="background-color: yellow; border: 1px solid black; padding: 0 2px;"> </span>	Position : PM :
-----------------------------------	---------------------------------------------------------------------------------------------	--------------------

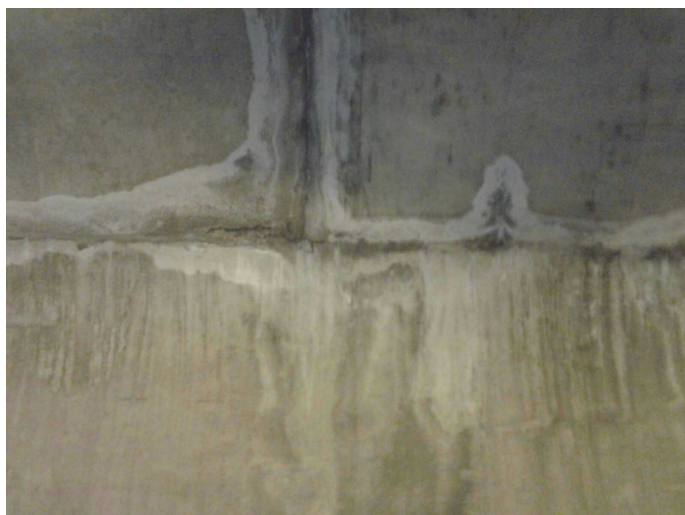
k -- 19/11/2018 11:16:30

Désordres des joints de bétonnage			Totalité fissure horizontale Position : PM :
-----------------------------------	--	--	----------------------------------------------------

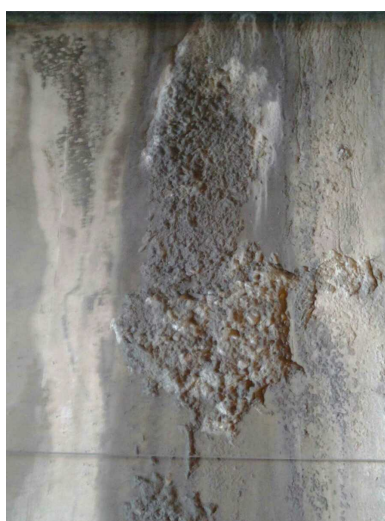
l -- 19/11/2018 11:17:30

Altération des bétons	2 <span style="background-color: yellow;">■</span>		Sur l'ensemble des joints de bétonnage Position : PM :
-----------------------	----------------------------------------------------	--	--------------------------------------------------------------
