## 22-902-54-369 / Tunnel de la Maison du Roy - 19/11/2018

Type de visite : Visite d'évaluation périodique 3

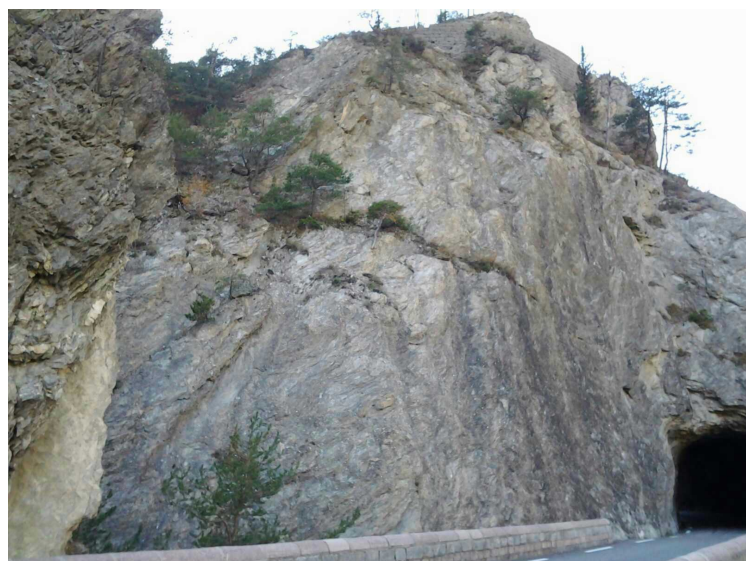
F -- 19/11/2018 11:28:57

Masse rocheuse compact-Amont

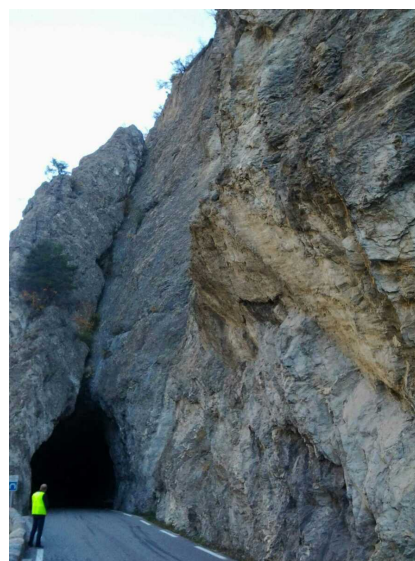
G -- 19/11/2018 11:29:56

Masse rocheuse compacte-Aval

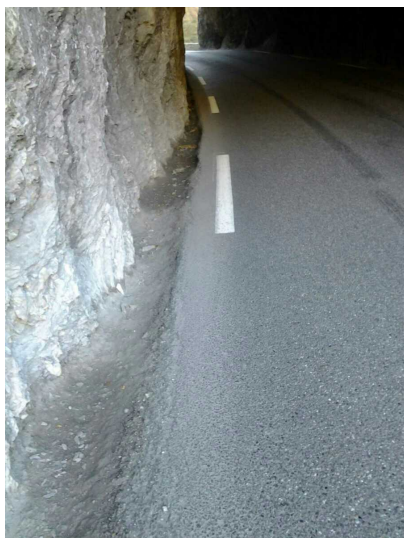
B -- 19/11/2018 11:34:14  
Caniveau en rive gauche

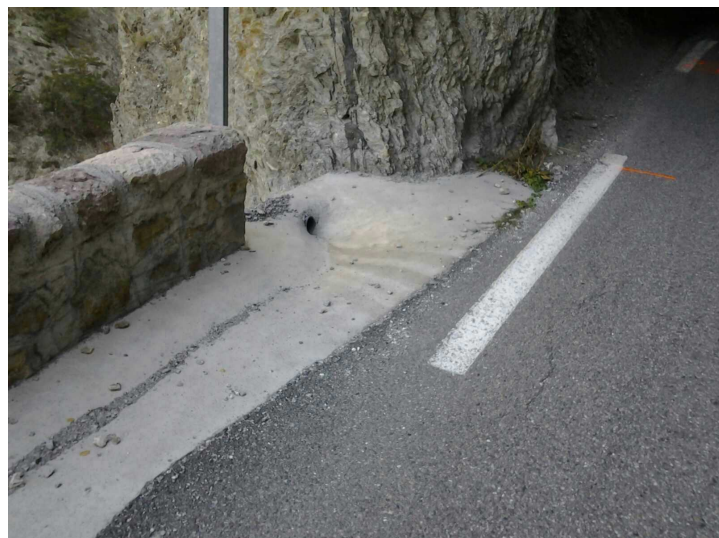
C -- 19/11/2018 11:34:56  
Évacuation aval gauche sortie du tunnel

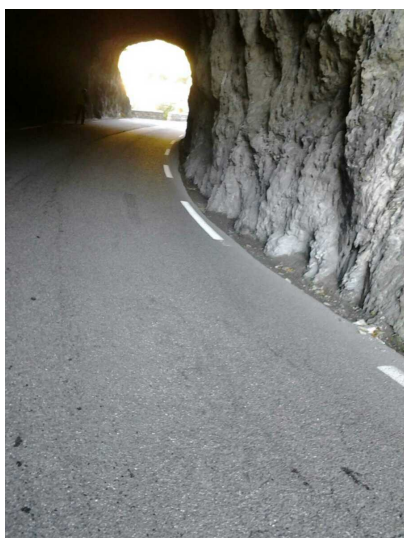
D -- 19/11/2018 11:35:45  
Caniveau en rive gauche

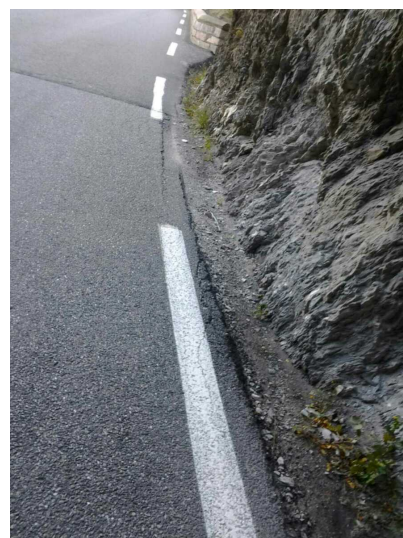
E -- 19/11/2018 11:36:35  
Sortie du caniveau à curer

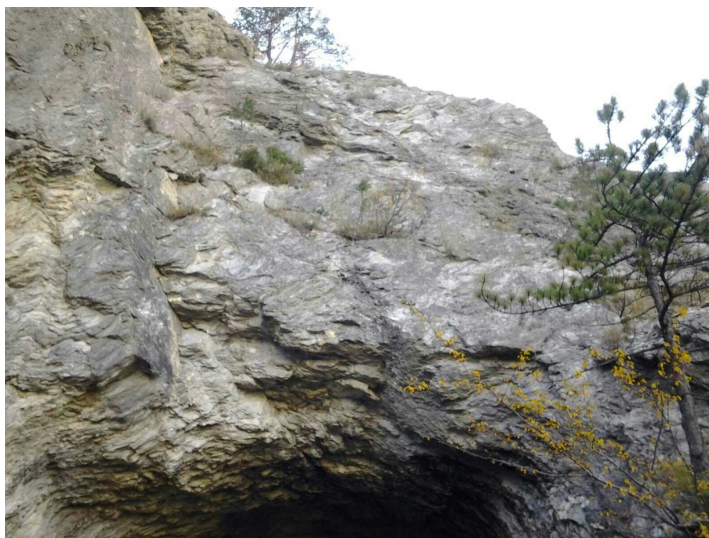
A -- 19/11/2018 11:23:17

Masse rocheuse compacte

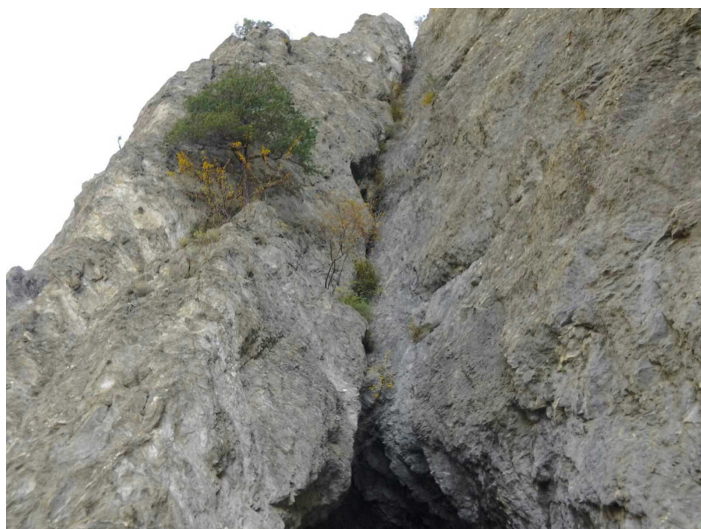
J -- 19/11/2018 11:24:57

Karsts et cavités	2 <span style="background-color: yellow; border: 1px solid black; padding: 0 2px;"> </span>		
-------------------	---	--	--

Fracture

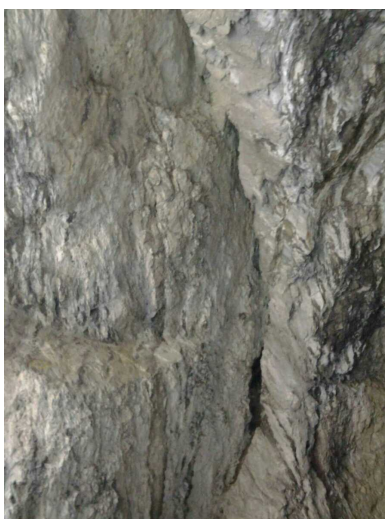
O -- 19/11/2018 11:26:38

Karsts et cavités	2 <span style="background-color: yellow; border: 1px solid black; padding: 0 2px;"> </span>	Position : Voute PM : 38
-------------------	---	-----------------------------

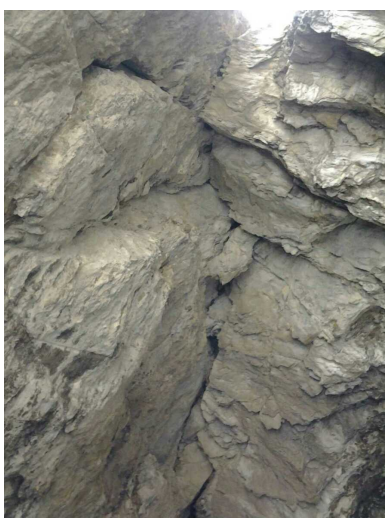
H -- 19/11/2018 11:27:11

Karsts et cavités	3 <span style="background-color: yellow; border: 1px solid black; padding: 0 2px;"> </span>	Masse instable Position : Voute PM :
-------------------	---	--
