22-902-55-201 / Tunnel de Roches Brunes - 19/11/2018

Type d'ouvrage : Tunnel

Type de visite : Visite d'évaluation périodique 3

Structure : Tunnel plein cintre

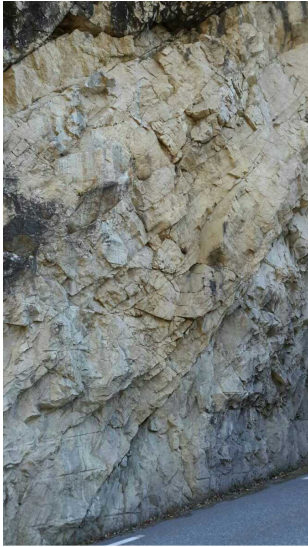
Fissuration ou fracturation du terrain en tête

T -- 19/11/2018 11:50:37
Roche fracturée

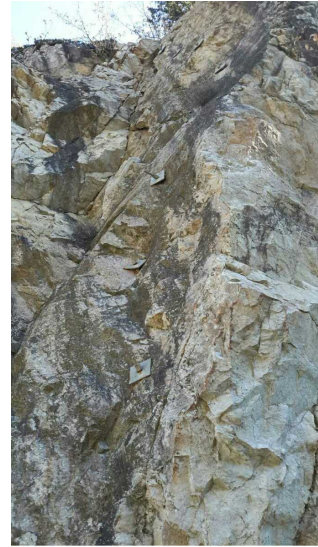
U -- 19/11/2018 11:52:03
Amont présence de clous

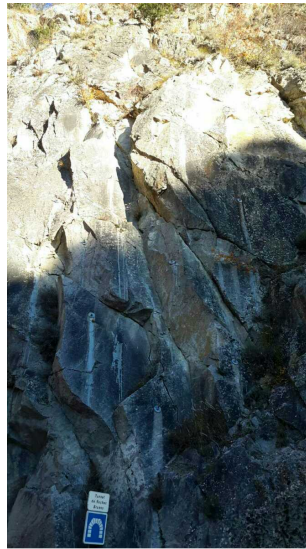
V -- 19/11/2018 11:53:55
Aval clous ancrage

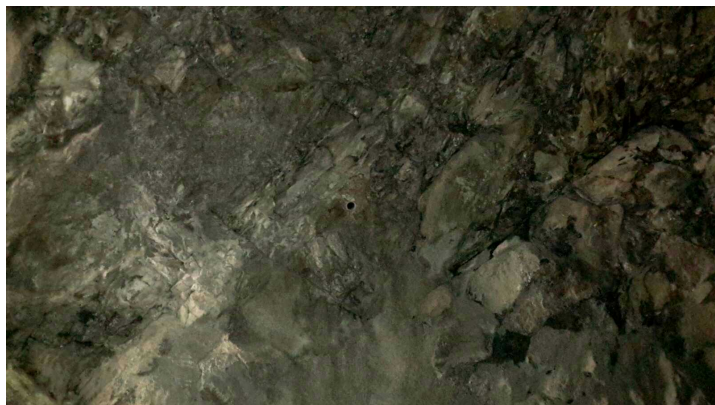
I -- 19/11/2018 11:57:08
PM 27 route

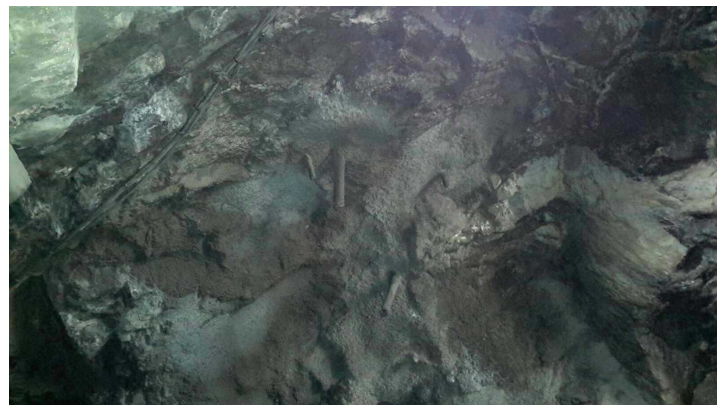
J -- 19/11/2018 11:58:23
PM 62 route

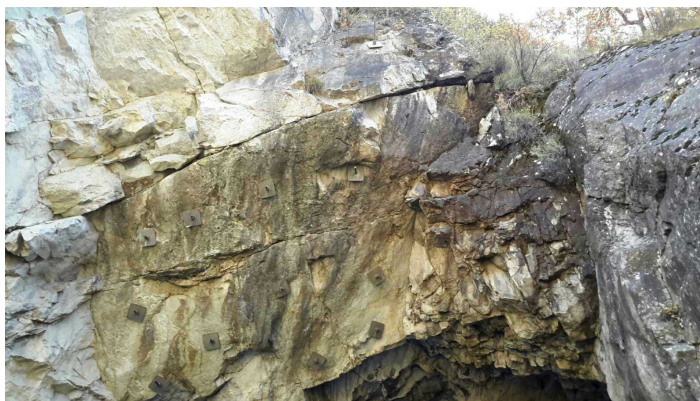
P -- 19/11/2018 12:07:53

Instabilité

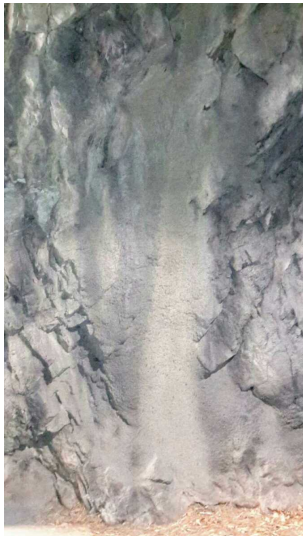
PM 23 à 27 béton projeté en pied gauche

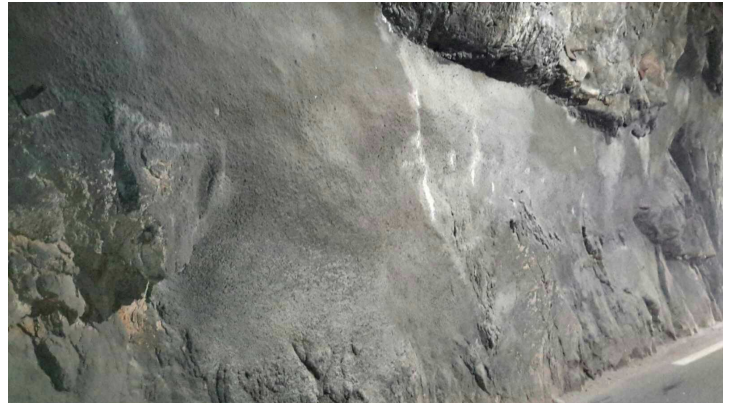
PM 60 à PM 82 béton projeté en pied droit gauche

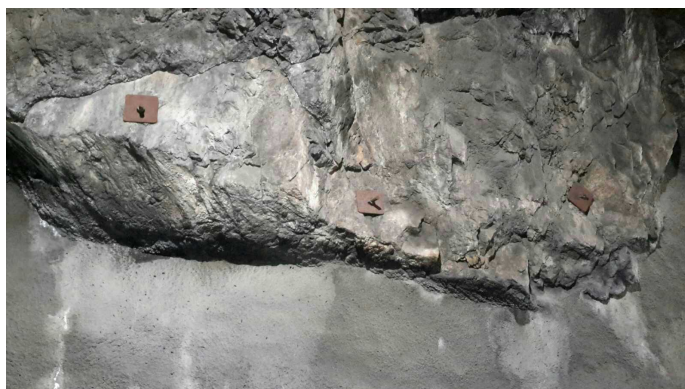
X -- 19/11/2018 12:15:52

Karsts et cavités	1 ■	PM 56 à 62 10 clous d'ancrage Position : Pied-droit gauche PM :
-------------------	--	---

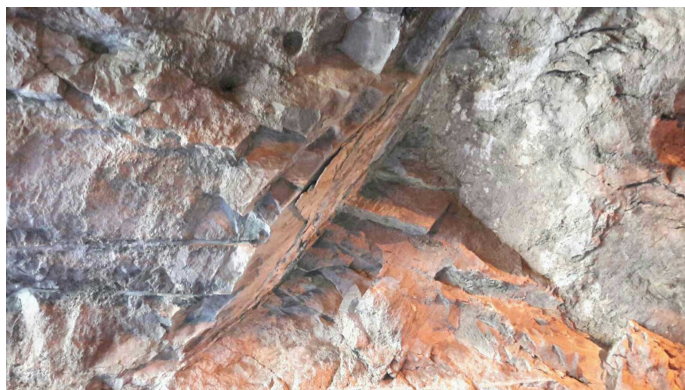
S -- 19/11/2018 12:17:10

Plaques ou bancs fléchis	3 ■	Position : Voûte PM : 5
--------------------------	---	----------------------------
