Type d'ouvrage : **EcranAcoustique**

Type de visite : **Visite annuelle**

Voie : **A57**

Identifiant : **protectionacoustique\_A57\_010350\_010370\_2**

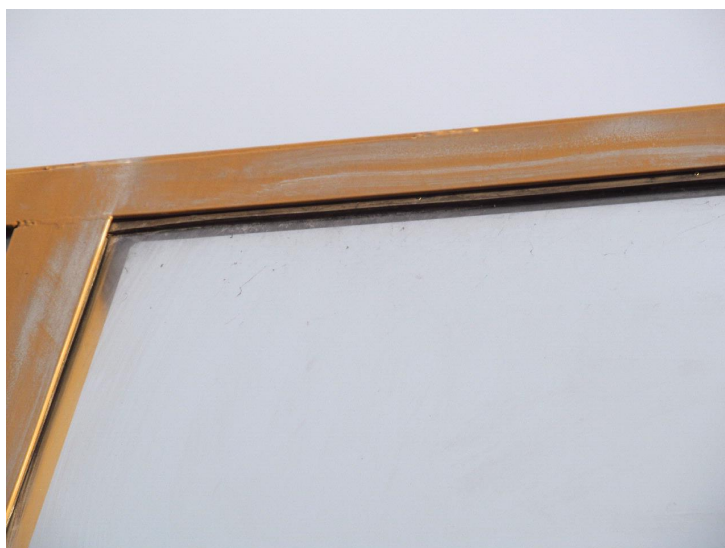
I -- 03/01/2019 14:24:10

Décollement de joint en caoutchouc supérieur et altération du feuil de la peinture

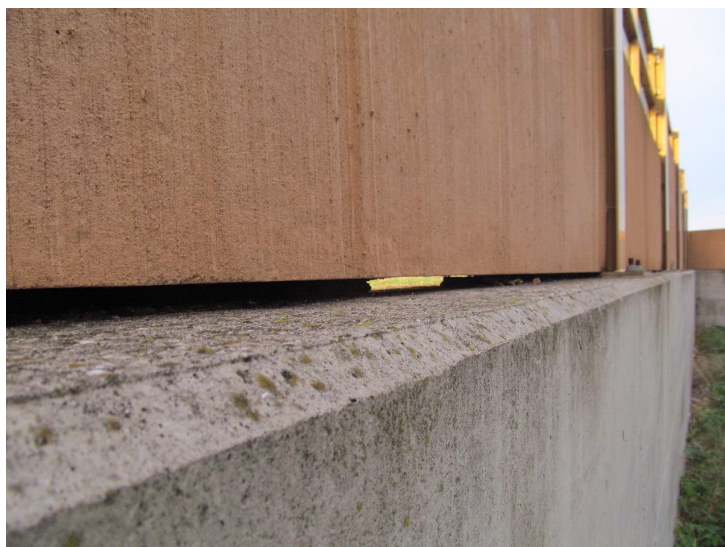
A -- 03/01/2019 14:26:06

Désagrégation des joints néoprène entre les écrans préfabriqués et le mur de soubassement
-------------------	---	---

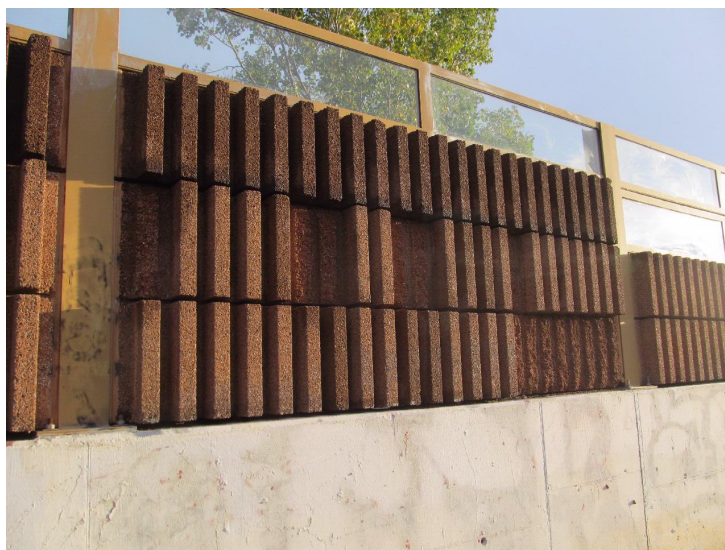
B -- 03/01/2019 14:23:28

Epaufrures, éclats sur les dents de scies de l'écran absorbant
-----------	---	--

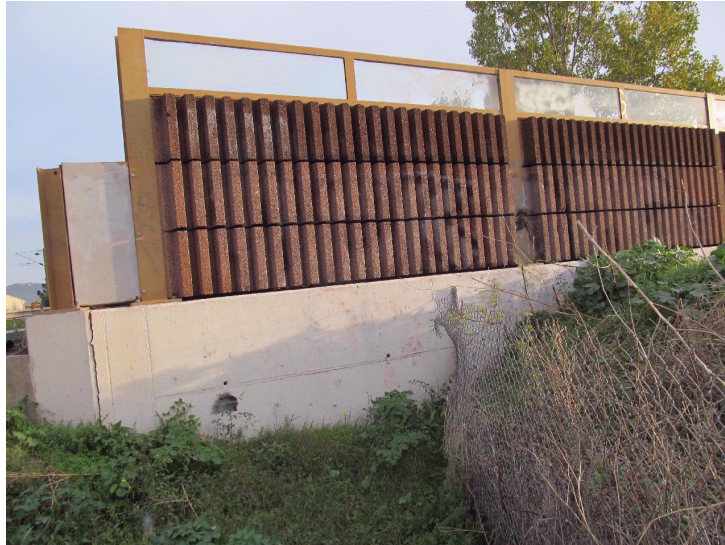
F -- 03/01/2019 14:19:55

Graffitis

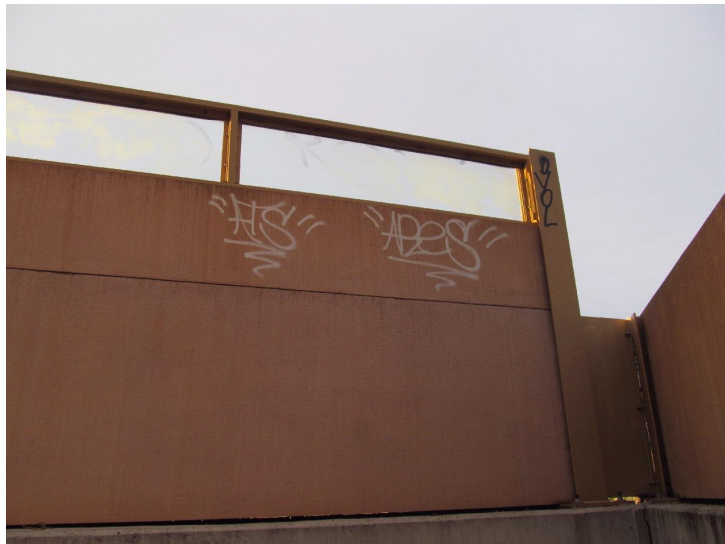
J -- 03/01/2019 14:27:11

Graffitis

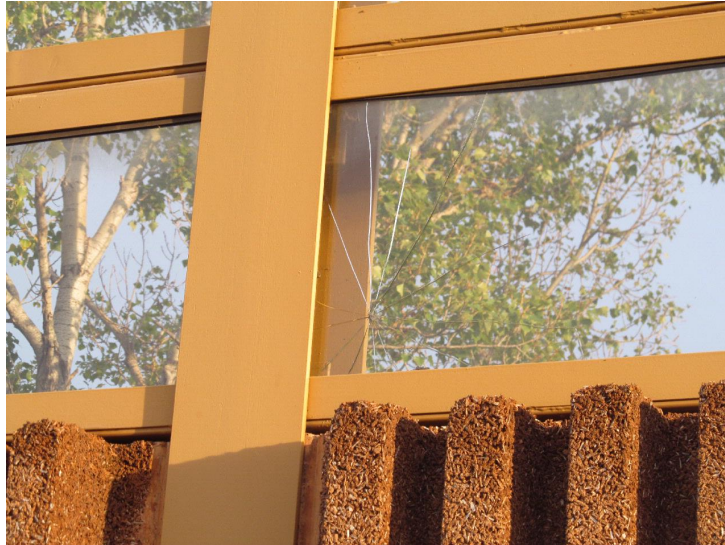
H -- 03/01/2019 14:24:50

Vitrage fissuré

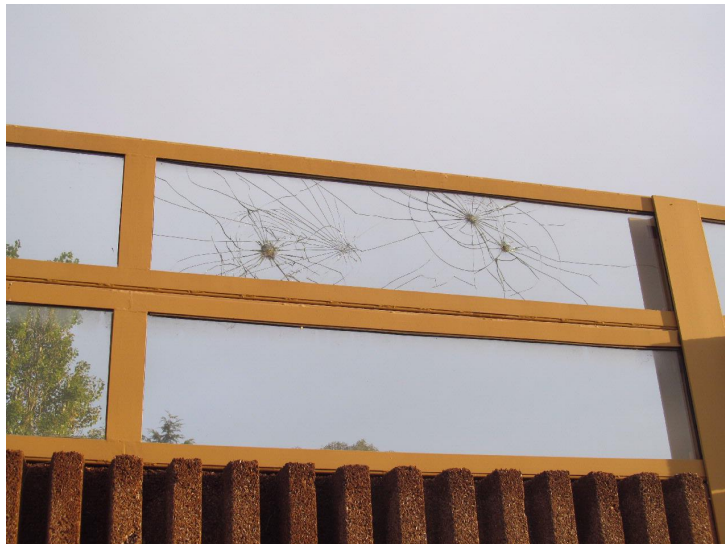
C -- 03/01/2019 14:25:04

Vitrage fissuré

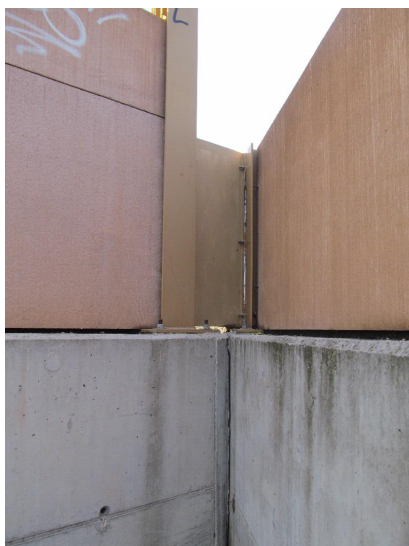
K -- 03/01/2019 14:29:59

Autres désordres	2 <span style="background-color: yellow; border: 1px solid black; padding: 0 2px;"> </span>	Déformation de la tôle d'extrémité
------------------	---	------------------------------------

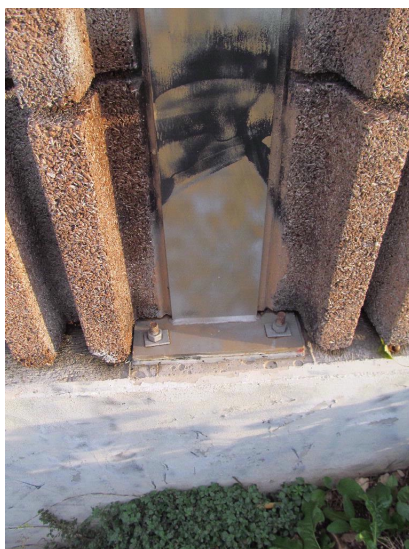
D -- 03/01/2019 14:22:42

Défaut sur boulonnerie d'ancrage	2 <span style="background-color: yellow; border: 1px solid black; padding: 0 2px;"> </span>	Absence de cabochons sur les scellements des poteaux
----------------------------------	---	--

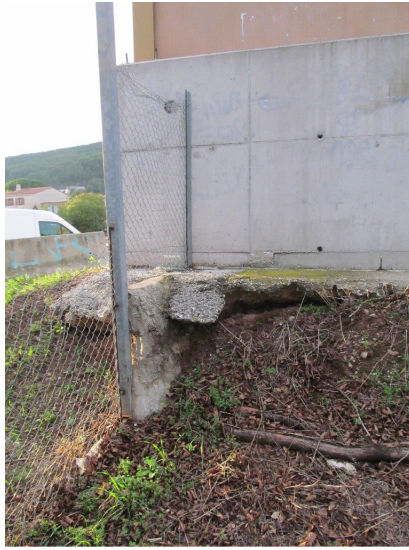
L -- 03/01/2019 14:18:10

Affouillements	2 <span style="background-color: yellow; border: 1px solid black; display: inline-block; width: 10px; height: 10px;"></span>	Ravinement du talus et léger dégarnissage de la fondation
----------------	--	--
