Caractéristiques principales

Type d'ouvrage : **EcranAcoustique**

Type de visite : **Visite annuelle**

Identifiant : **protectionacoustique_A57_009988_010370_2**

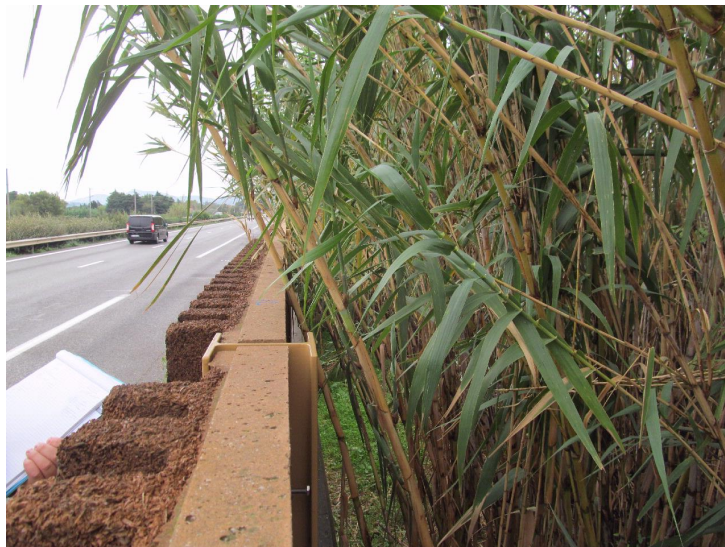
I -- 03/01/2019 13:38:27

Végétation arbustive localisée proche et au contact de l'ouvrage côté riverains

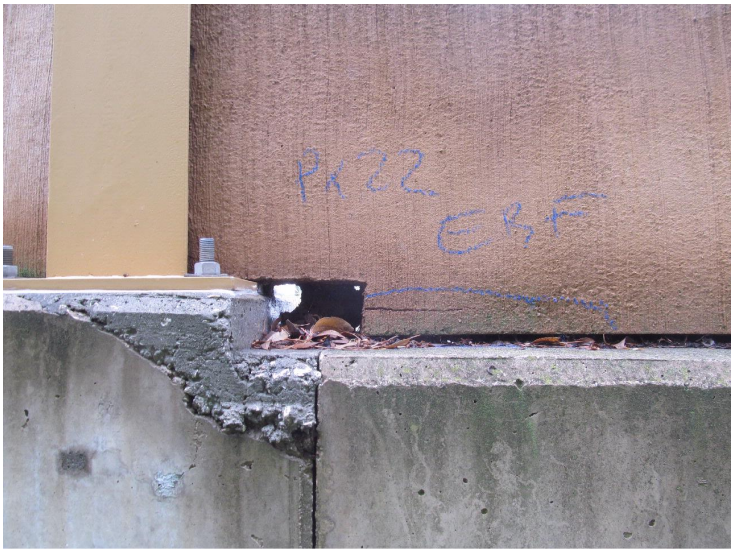
K -- 03/01/2019 14:07:44

Eclat de béton d'angle en pied sur le l'écran Bois /Béton n°22
----------------	---	--

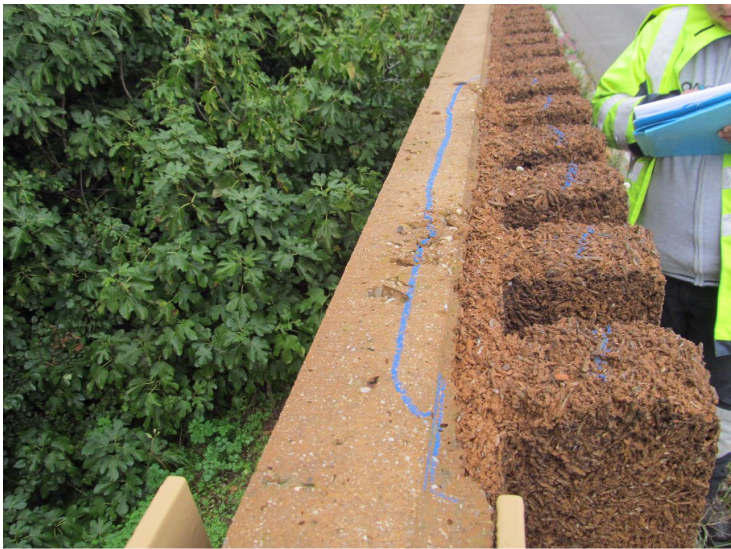
L -- 03/01/2019 13:44:13

Epaufrures, éclats et érosion sur les dents de scies de l'écran absorbant
-----------	---	---

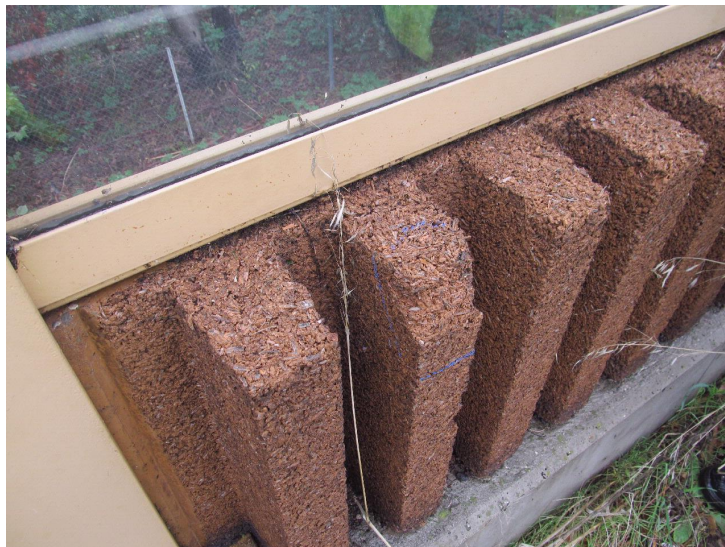
N -- 03/01/2019 13:44:34

Epaufures, éclats et érosion sur les
dents de scies de l'écran absorbant

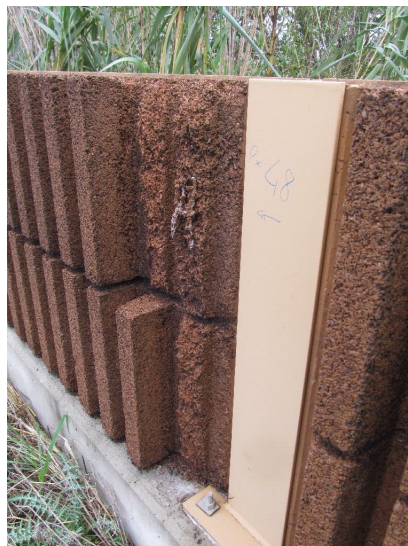
P -- 03/01/2019 13:44:56

Epaufures, éclats et érosion sur les
dents de scies de l'écran absorbant

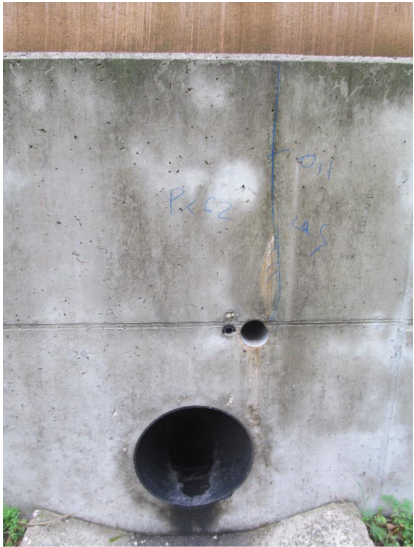
V -- 03/01/2019 13:41:11

Drainage et évacuation des eaux	2	Des fissures verticales fi 0,2mm maxi au droit de quelques barbacanes dont d'une avec calcite active
---------------------------------	---	--

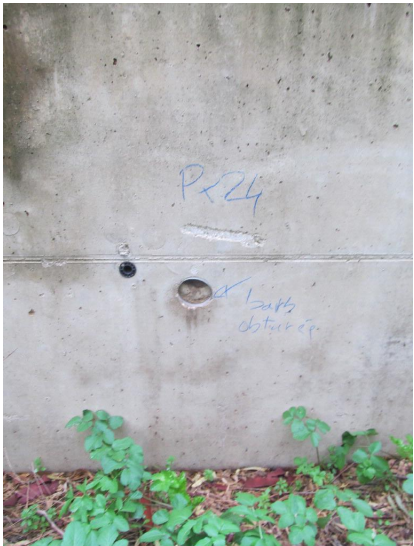
A -- 03/01/2019 13:41:52

Drainage et évacuation des eaux	2	Une barbacane bouchée au ciment
---------------------------------	---	---------------------------------

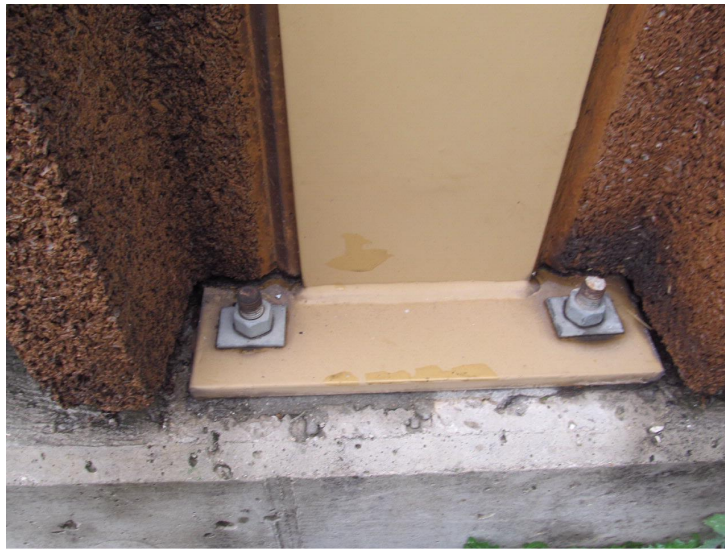
U -- 03/01/2019 13:53:19

Absence de cabochons sur les
scelllements des poteaux
